## **A-osan vesikaton ikkunoiden kuntotutkimus**

**Varia, Tennistien toimipiste**

**Tennistie 1  
01370 VANTAA**

**ASB-YHTIÖT,  
ASB-Consult Oy Ab, Helsinki**

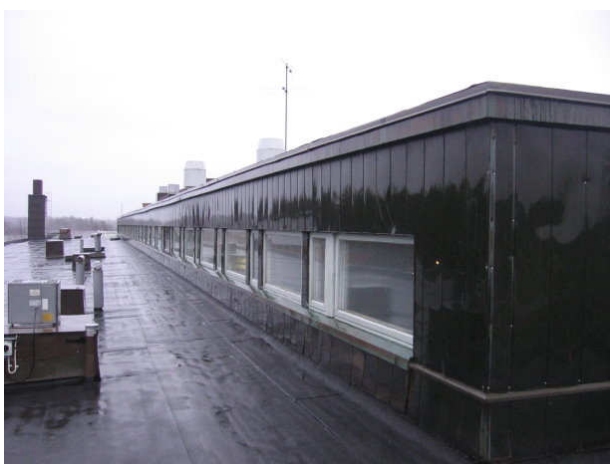
**Kuva 1** Yleiskuva länsisivun ikkunoista.

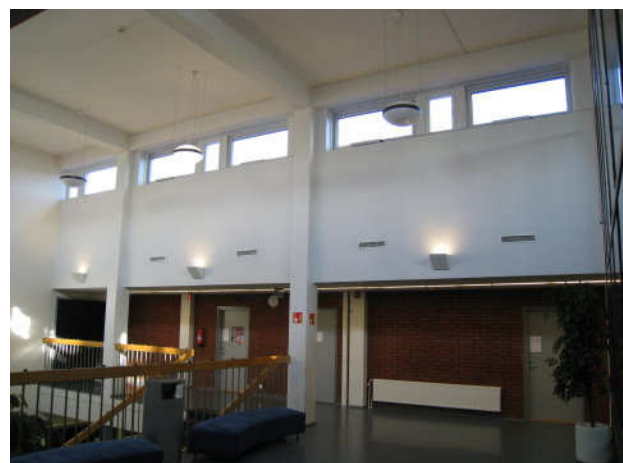
Aulatilojen tv. sisätilojen puolelta ikkunoiden sisäpintojen ja niihin liittyvien rakenteiden kunto vaikuttivat hyvältä, sillä vuotojälkiä tai kosteusvaurioon viittaavia jälkiä ei havaittu. Ikkunoiden ja seinien sisäpinnat on todennäköisesti maalattu laajennusvaiheen yhteydessä, sillä maali näytti uudehkolta.

**Kuva 2** Yleiskuva 3. krs:n aulasta.

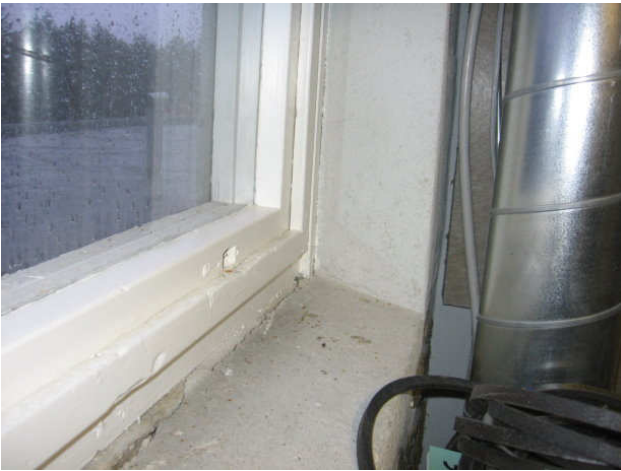
4. kerroksen IV-konehuoneessa A402 ovat ikkunoiden maalipinnat vanhat ja kuluneet. Ikkunoista puuttuu heloja ja osa niistä ei sulkeudu, eikä niitä saatu aukikaan tarkastusta varten. Ikkunoiden tiivistys vaikutti puutteelliselta.

**Kuva 3** A-osan IV-konehuoneen ikkuna. Sisäseinät ovat kiviaineisia.

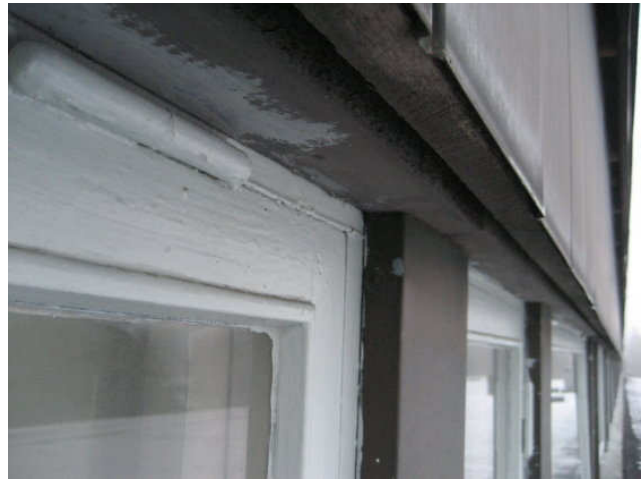
Ikkunat on kiinnitetty puurunkoon, jonka päällä on kuparipeltiverhous. Puurungon sisäpuolella on kivirakenteinen sisäseinä. Ulkoseinän ulkonema suojaa ikkunoiden yläosia viistosateelta. Paikallisesti on verhouspeltien naulaukset löysällä. Päädyssä on osa kuparipelleistä uusittu ruskeasta muovipinnoitetusta pellistä.

**Kuva 4** Ikkunoiden yläosia suojaa ulkoseinän ulkoneva osa. Julkisivun pellitysten alle on tuuletusrako. Räystäs on ok.

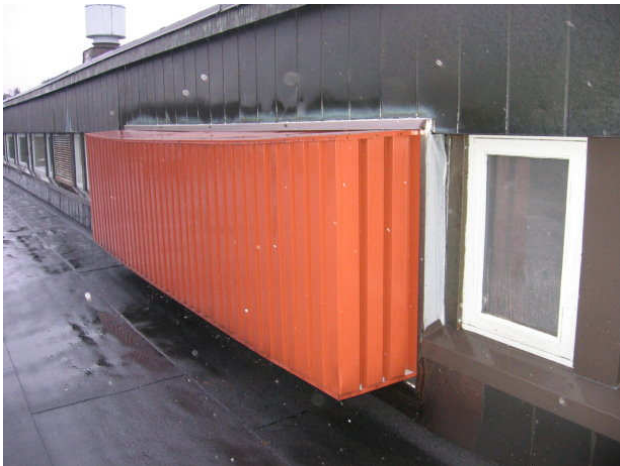
IV-konehuoneen peltisen tuloilmasäleikön puurakenteinen kehys pääsee kastumaan ulkopuolelta pääsevän veden vuoksi. Puunkosteus oli selvästi koholla Trames -piikkianturi-mittarin mukaan.

**Kuva 5** IV-konehuoneen tuloilmakammion säleikköpömpeli vuotaa.

IV-konehuoneen tuloilmakammion säleikkö uusitaan tai korjataan siten, ettei viistosateella pääse vettä sisään. Julkisivun pellitysten kiinnitykset korjataan. Vesikatteen läpivientien yms. viat korjataan. A-osan IV-konehuoneen vesieristeenä olevan muovimaton epätiiviyshkohdat ja korotusosat yms. korjataan.

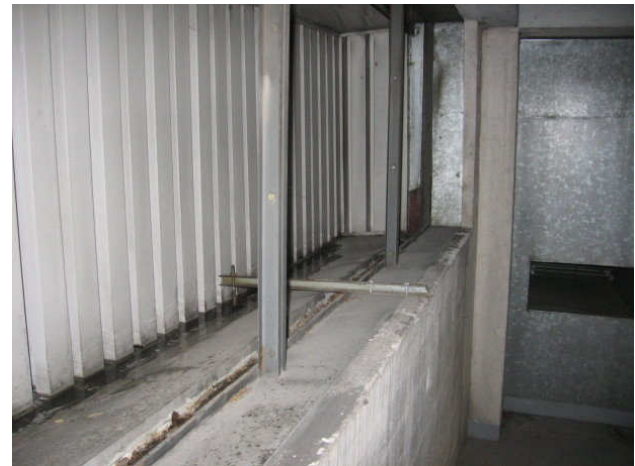
**Kuva 6** Säleikön tuloilmakammion puoleiselle sivulle pääsee vesi.

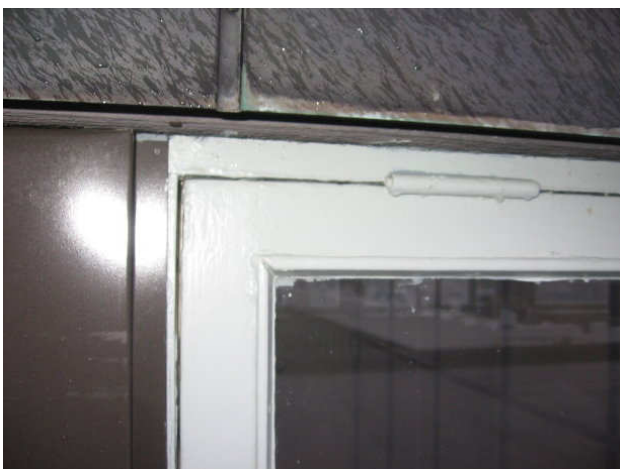
**Kuva 7** Ikkunoiden yläosat ovat tyydyttävässä kunnossa.

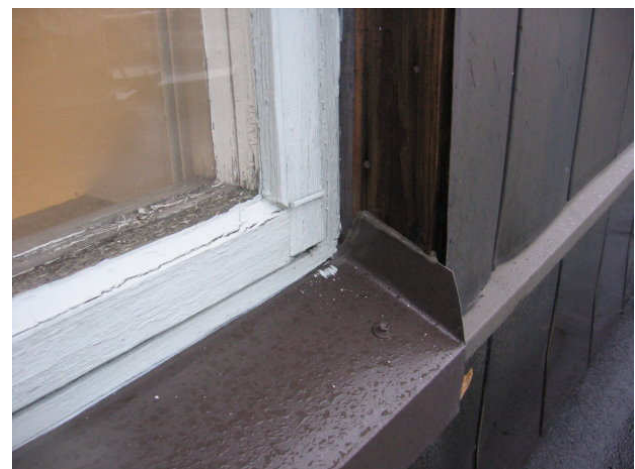
Radan puoleisella länsisivulla ikkunoiden vesipellit ovat alkuperäiset, mutta itäisivulla vesipellit on uusittu ilmeisesti laajennusremontin yhteydessä. Vesipeltien liittymät karmeihin ovat heikot, sillä pellit on vain työnnetty karmien uraan 5-10 mm syvyyteen eikä, ole mitään ylösnostopukkausta.

Ikkunoiden sivujen liittymässä ulkoseiniin on selviä rakoja, joista vesi voi päästä.

**Kuva 8** Itäsivun vesipellitykset on uusittu. Sivupielen liittymä ei ole tiivis.

Ikkunoiden uusimisen yhteydessä suunnitellaan ja parannetaan liittymät ja vesipellitykset siten, että ne kestävät kovan säärasituksen.

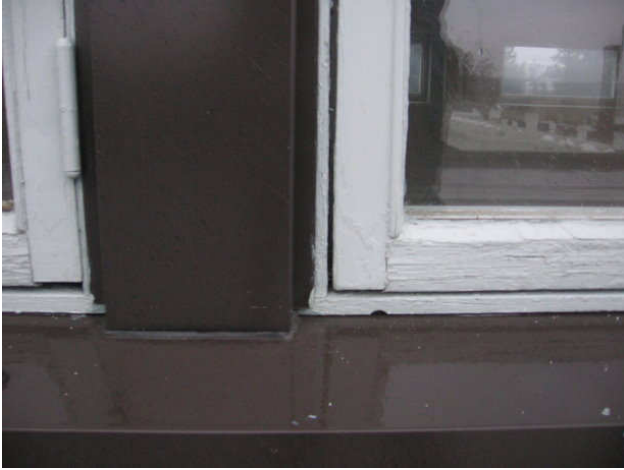
Peltien keskinäiset liittymät ovat limiliitoksia, jotka voivat vuotaa, sillä vesipellit ovat hyvin loivia. Uusissa pellityksissä on kitillä tehtyjä tiivistyksiä. Osa uusista vesipelleistä ei ulotu kuin peltiuran juureen ja tiiveys on näin vain kitin varassa. Vanhojen vesipellitusten kiinnitysnaulaukset ovat osin löystyneet. Ainakin yhden ikkunavälin pelti oli irti ja sen alla oleva lauta oli huonokuntoinen.

**Kuva 9** Ikkunoiden välisat on pellitetty. Liitoksen tiiveys on kitin varassa

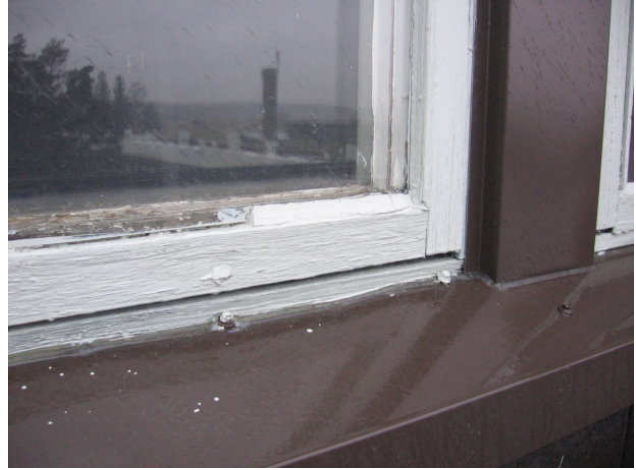
Ulkoalapuitteiden lasikittaukset ovat kuluneet ja lohkeilleet yleisesti ja näiltä kohdin on päässyt vettä alapuitteeseen, jotka ovat tummuneet. Teräsbetonisten runkopilarien kohdalla on ikkunanauhan kohta ratkaistu siten, että ulkopinnassa on lasi ja sen takana on vaneri. Vanerit ovat yleisesti huonokuntoiset. Ainakin yksi pilarin kohdalla oleva lasi oli rikki ja sen kohdalla oli vain huonokuntoinen vanerilevy.

**Kuva 10** Alapuitteiden lasituskitit ovat lohkeilleet.

Kaikki alkuperäiset puuikkunat ja pilarien umpiosat tulee peruskorjata tai uusia lähiaikoina ennen kuin tapahtuu vahinkoja tai ne alkavat vuotaa sisätiloin asti. Ikkunoiden peruskorjaus ei kuitenkaan ole kustannusmielessä mielekästä, sillä uusiminen esim. alumiinirakenteisiksi ikkunoiksi tullee halvemmaksi.

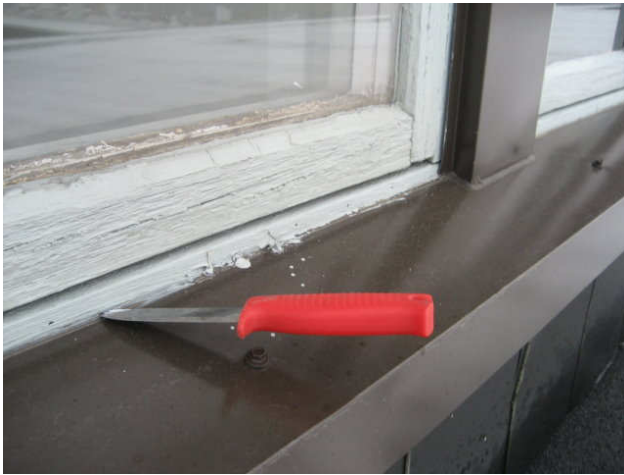
**Kuva 11** Uusi vesipellititys on viety karmirakoon ja liittymässä on joustavakitti.

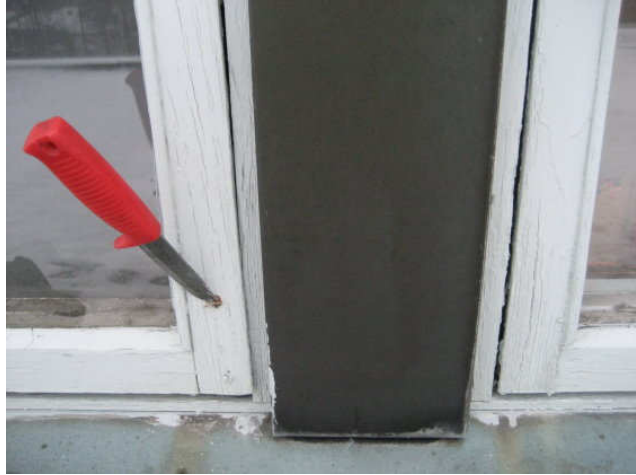
Ulkopuolisissa puupinnoissa todettiin puukolla kostean pintalahoa ja ne ovat kuluneet puupinnoiltaan sykkuvion mukaan urille.

Karmien ja puitteiden käyntivälit ovat yleisesti hatarat tai toisaalta käyntiväliä ei ole ollenkaan. Hatarista paikoin yli 5 mm raoista pääsee tuulisella säällä vesi ja ikkunat hukkaavat lämpöenergiaa.

**Kuva 12** Puitteiden ulkopinnassa on pintalahoja. Käyntivälit vaihtelevat.

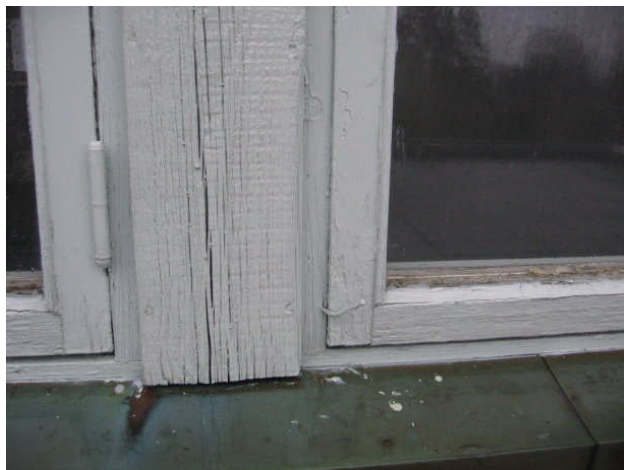
**Kuva 13** Tästä länsisivun ikkunavälistä on lähtenyt suojapeltti irti. Puite on lukittu naulalla.

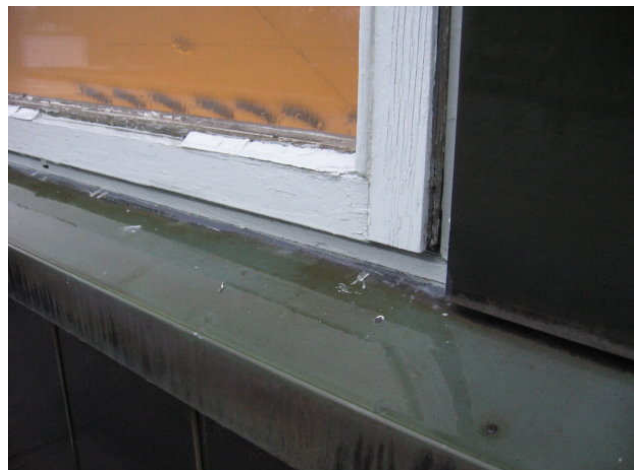
**Kuva 14** Lohjennut ikkunakittaus länsisivulla. Ikkuna ei ole tiiviisti kiinni

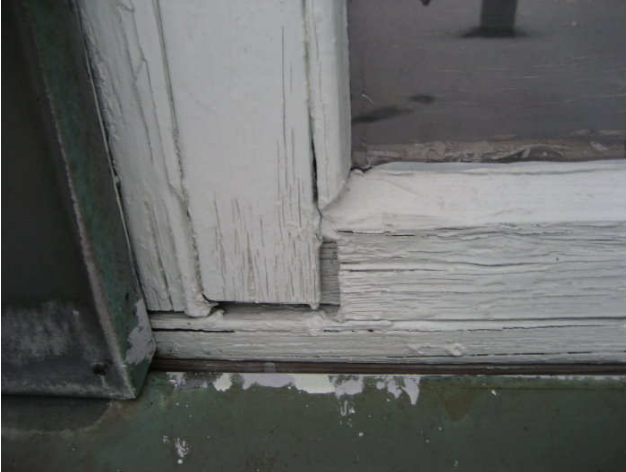
Ikkunapuitteiden liitokset ovat paikoin pettäneet, joten ikkunoiden liitoksissa on vuotorakoja ja niiden rakenne on heikentynyt merkittävästi. Ikkunoiden avaaminen voi olla jo riski.

**Kuva 15** Pettänyt liitos länsisivulla. Vesipellin ja karmin välissä on rako.

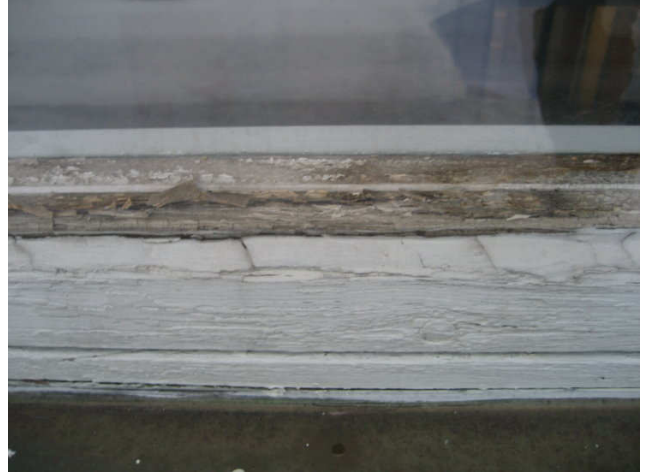
**Kuva 16** Lohjonneita kittauksia ja kosteusvaurioitunut lasiväli.

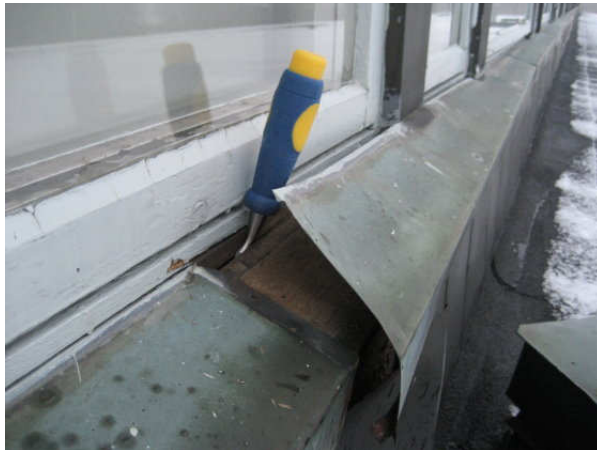
Ikkunaliittymän vesipellitystä avattiin länsisivulla. Puurakenteet olivat kuivia, eikä vuotojälkiä havaittu. Ikkunan ja karmin välissä on juuttirive, joka oli kuivaa. Ikkunakarmin ja vesipellin liittymän alla on rako. Peltiverhous taustoineen on n. 10 cm ulompana kuin lämpöeristetty ulkoseinä ikkunan alapuolella.

**Kuva 17** Vesipellityksen avauskohta länsisivulla

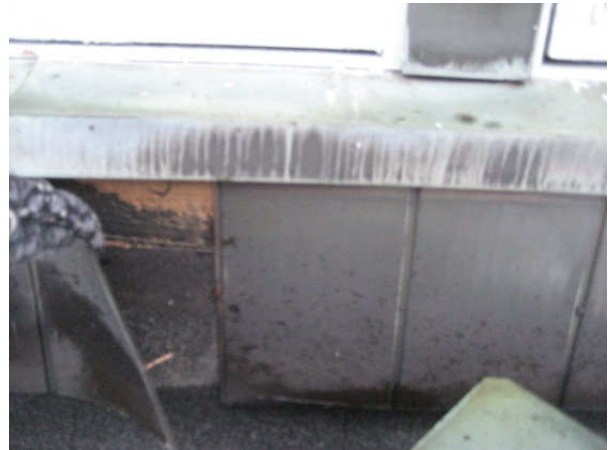
Vesipellin alla oleva peltiverhous avattiin ja todettiin sen takana olevan kattohuovan juurinosto, joka on kiinnitetty laudasta tehtyyn taustaan. Puu oli kuivaa.

**Kuva 18** Ikkunoiden alla oleva juurinoston avauskohta länsisivulla.

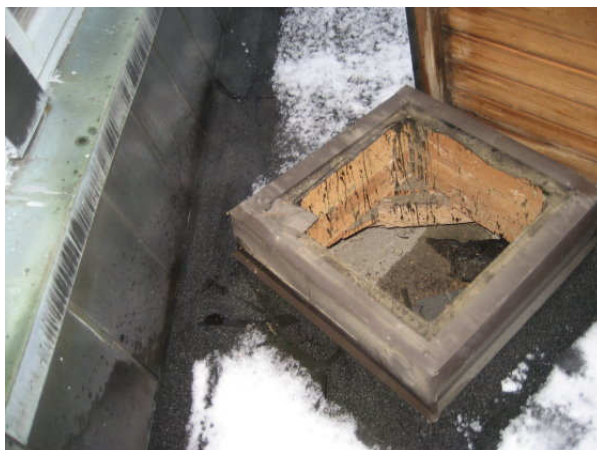
Ikkunanauhan alapuolella olevaa ulkoseinärakennetta ja viereistä yläpohjaonteloa päästiin tutkimaan länsisivun puolella olevan kattoluukun kohdalla. Luukun kohdalla on kivirakenteinen IV-kanaali, joka esti pääsyn onteloon. Tähystämällä luukun aukosta arvioitiin rakenteiden olevan kuivat. Joitain vanhoja vuotojälkiä havaittiin mm. ulkoseinää vasten olevien kattotuolien päissä. Yläpohjatilassa on eristeenä villaa. Ulkoseinän alaosan ulkopinnassa on yläpohjaontelon kohdalla tuulisuojana ohutta lujalevyä, joka on todennäköisesti asbestipitoista.

**Kuva 19** Länsisivun kattoluukku, jonka kohdalta tutkittiin ulkoseinän alaosaa.

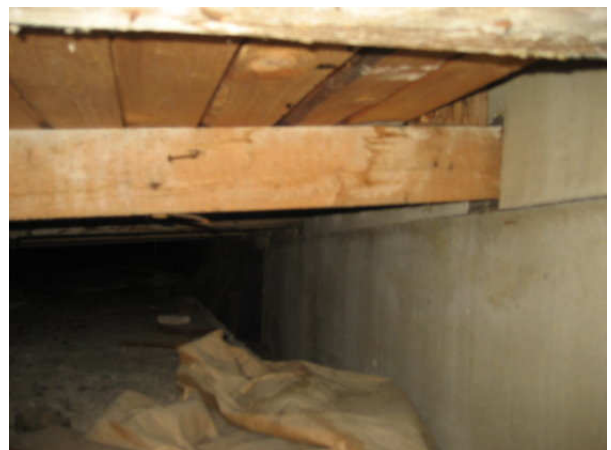
**Kuva 20** Ikkunoiden alla on lujalevyverhoiltu ulkoseinän alaosa. Kattotuolissa on vanhoja vuotojälkiä..

Suositellaan lisäksi, että A-osan yläpohjaontelon kunto tarkastetaan kokonaisuudessaan, ellei sitä ole jo tehty. Muut julkisivun viat korjataan.

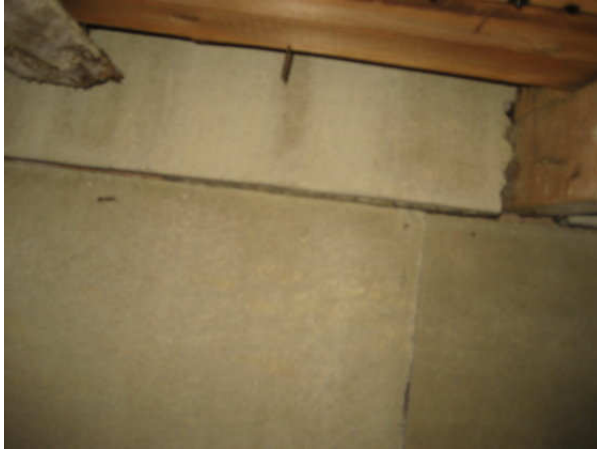
**Kuva 21** Luukun kohdalla oleva ulkoseinän alaosa.

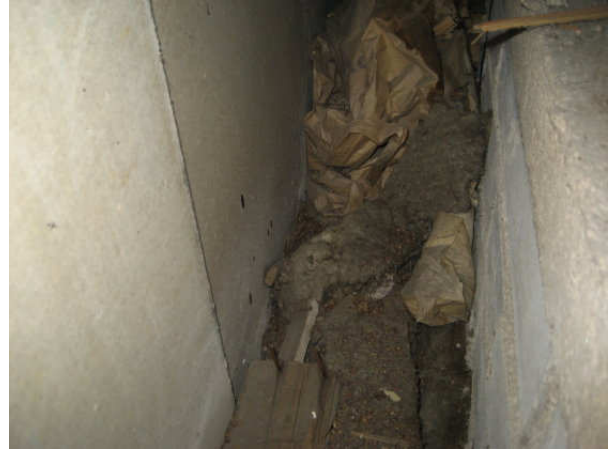
**Kuva 22** Ulkoseinän vieressä on kivirakenteinen IV-kanava. Eristeenä on vuorivillaa.

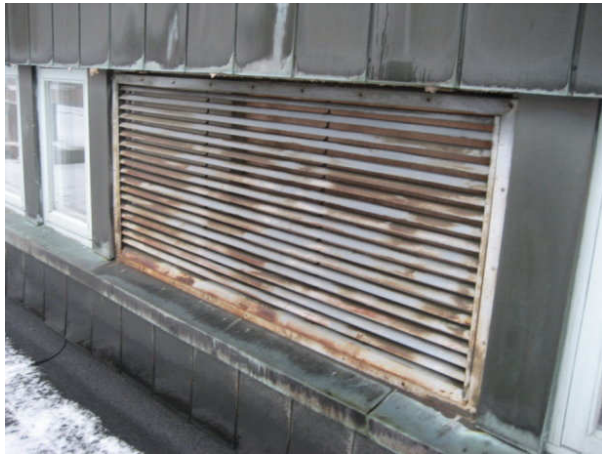
**Kuva 23** Ruosteinen IV-säleikkö länsisivulla.

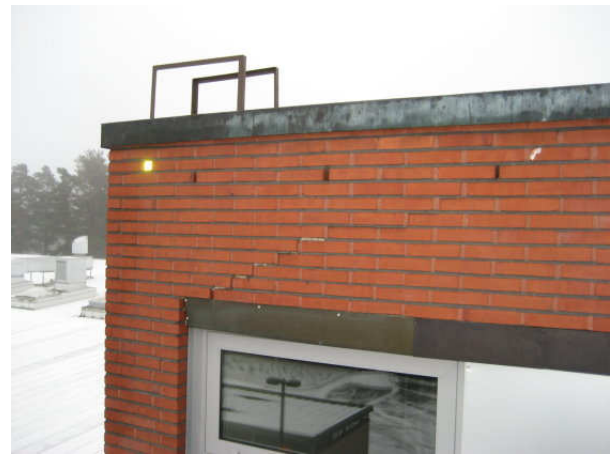
Julkisivun pellitykset ovat osin heikosti kiinni. A-osan 3. krs:n pohjoispäädyssä on tiiliseinässä halkeama ja ikkunan yläpuolella oleva pellitys voi päästää vettä rakenteisiin.

**Kuva 24** Julkisivumuuraus on hajonnut pohjoispäädyn kulmalla. Ikkunan yläpuolinen pellitys voi johtaa vettä rakenteisiin.
