## HÄMEENKYLÄN KOULUN, VARISTON OPETUSPISTEEN TARKASTUS

TARKASTUS 27.11.2014 klo 8.30 - 10.30

KOHDE Variston opetuspiste, Varistontie 1, 01660 Vantaa

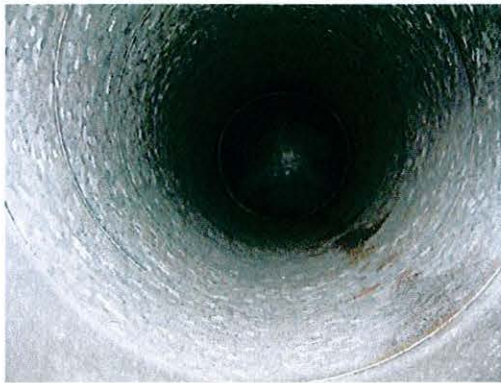
Näytteenotossa 14.11.2014 tyttöjen pukuhuoneessa olevan tuloilmakanavan puhdistusluukku avattiin ja otettiin pintapyyhintänäyte joka edustaa TK2 koneen vaikutusaluetta. Silmämääräisessä tarkastelussa kanavassa todettiin olevan runsaasti rakennusaikaista likaa, mm. metallipurua ja -pölyä (kuvat 1 ja 2). Luokkatiloja palvelevan koneen TK1 tuloilmakanavistossa ei ilmeisesti ole tarkastusluukkuja lainkaan joten sen puhtautta ei voitu arvioida. Tästä syystä luokan 101 tuloilmakanavan päätelaite irrotettiin ja pintapyyhintänäyte otettiin kanavan päästä.

Kuva 1. Tuloilmakanava, tyttöjen pukuhuone.

Vantaan tilakeskuksen tulee ryhtyä viipymättä toimenpiteisiin todetun terveyshaitan poistamiseksi. Ilmanvaihtokoneisto ja -kanavisto tulee puhdistaa ja mahdolliset kuitulähteet poistaa. Puhdistuksen aikana kanavistossa olevan raskasmetallipitoisen pölyn leviäminen sisätiloihin tulee estää ja puhdistamisen jälkeen tilat siivota vähintään homepölysiivouksen periaatteita noudattaen. Siivouksen jälkeen sisäilman lyijypitoisuus tulee mitata ja tulos toimittaa ympäristökeskuksen nähtäväksi.

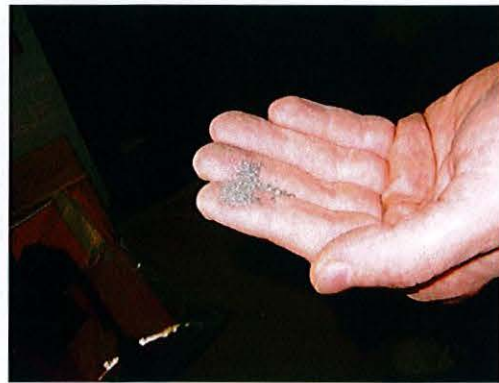
Kuva 2. Kanavan metallipurua ja -pölyä.
