## ALUSTATILASELVITYS

**Varistonniityn päiväkot**

**Niittäjäntie 13 B  
01660 VANTAA**

**ASB-YHTIÖT,  
ASB-Consult Oy Ab, Helsinki**

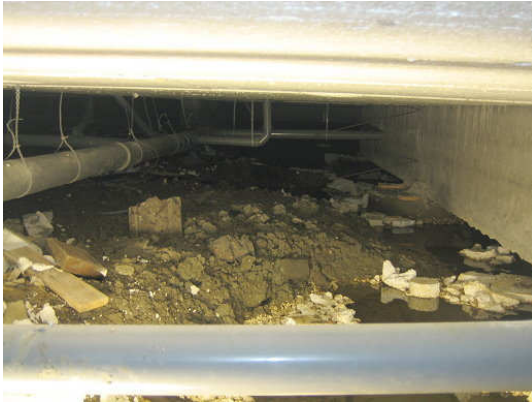
Alustatilan korkeus on pääasiallisesti noin 800 – 1200 mm (keskiosalla matalampaa ja reunoilta korkeampaa). Pinta-ala on noin 900 m<sup>2</sup>, josta tarkistamaan päästiin noin 380 m<sup>2</sup>. **Alustatilan maapohjana/ täyttönä on tarkistetulla alueella savea**, jonka lisäksi on hiekkaista soraa. Alustatilaan on rakennusvaiheen yhteydessä asennettu muovikalvoa kapillaarisen kosteuden nousun katkaisemiseksi. **Em. alueilla on painanteita, joissa oli vapaata vettä noin 300 mm ja veden pinta on ollut jälkien perusteella korkeammallakin.**

**Kuva 1** Alustatilan maapohjana on mm. sa-vea.

**Alustatilasta poistetaan kosteus- ja mikrobivaurioituneet irrallaan sekä muottilaudoituksina olevat puutavarat, humuspitoinen maa-aines sekä kaikki orgaaninen hajoava jäte. Alustatilaan asennetaan tulvahuippujen varalle pumppausjärjestelmä antureineen ja esim. alustatilan keskialueelle asennetaan salaojaputki nykyistä salaojituksen tasoa alemmaksi. Salaojan päälle levitetään kapillaarikosteuden etenemisen katkaiseva rakennekerros, joka voi olla mm. pestyä sepeliä tai kevytsoraa. Alustatilan maapohja muotoillaan mahdollisuuksien mukaan viettäväksi salaojiin päin, jolloin pinnan kaltevuus on vähintään 1:20. Samalla sisäänkäyntiluukun aluetta syvennetään liikkumisen helpottamiseksi. Kohteen alustatilan maapohja on tiivis ja painanteinen, jolloin veden kerääntyminen jo olemassa olevan muovikalvon päälle voidaan estää rei'ittämällä muovikalvo. Tällöin tulee varmistaa veden virtaaminen salaojituksen päin. Samalla tarkistetaan muovikalvon kunto.**

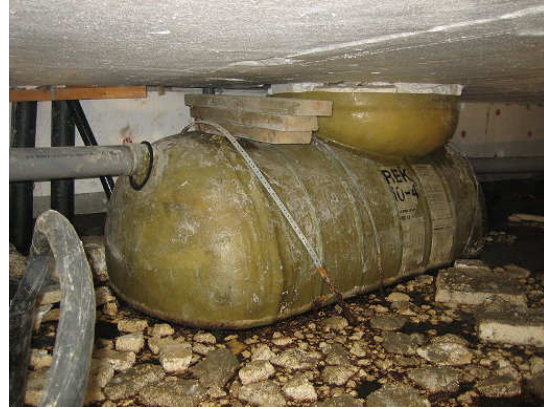
**Alustatilassa on rasvanerotussäiliö, joka vaikutti olevan veden varassa. Em. säiliön viemäriputki on koholla suhteessa pohjaviemäriin, jolloin putkeen voi jäädä saostumia.**

**Kuva 2** Rasvanerotuskaivo on veden varassa.

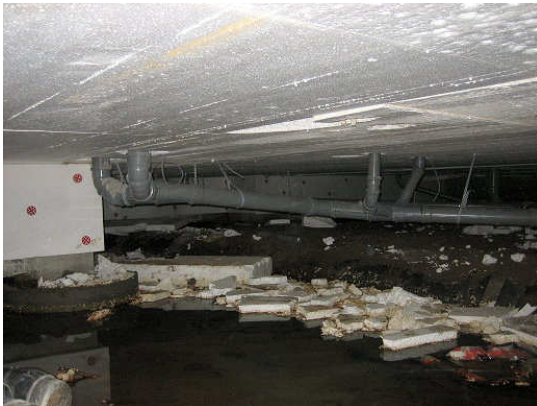
**Alustatilassa on runsaasti rakennusjätettä kuten muovia, polystyreenin kappaleita ja kosteus- ja mikrobivaurioitunutta puutavaraa irrallaan sekä muottilaudoituksina.** Selvää mikrobien aiheuttamaa hajua ei havaittu ja homekasvu pinnoilla oli vähäistä.

**Kuva 3** Painanteissa runsaasti vettä (n. 300 mm). Alustatilassa on runsaasti polystyreenilevyjen kappaleita.

**Alustatilassa oleva vesi poistetaan pumpaamalla, jonka jälkeen tarkistetaan mikäli mahdollista alustatila kokonaisuudessaan. Mikäli palkit estävät tarkistuksen tehdään tarvittava määrä uusia käyntiluukkuja. Nykyinen sisäänkäyntiluukku tiivistetään. Suositellaan, että alustatilaan asennetaan yleisvalaistus ja pistorasia.**

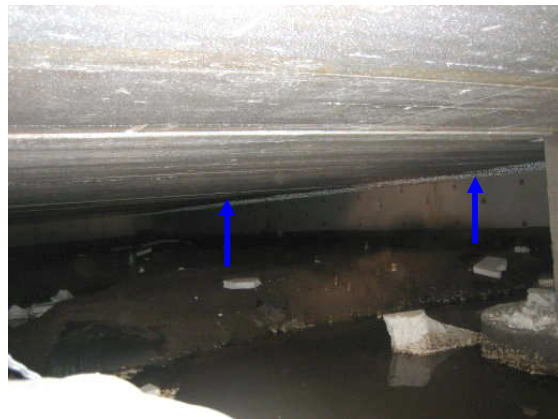
Vesistön puoleisella sivustalla on ontelolaatan alapuolisen **polystyreenilevyn pintaan tiivistynyt kosteutta** arviolta noin 1000 mm leveydeltä. Pihan puoleisella sivustalla em. ei havaittu (tarkistetulla alueella).

**Kuva 4** Vesistönpuoleisella sivustalla on kosteutta tiivistynyt ontelolaatan polystyreenilevyjen pintaan.

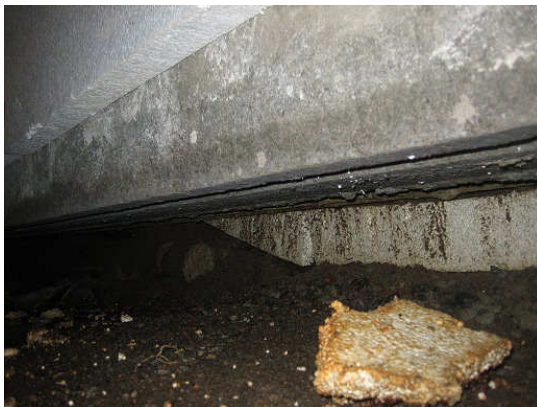
**Kuva 5** Katoksen kohdalla polystyreenieristyslevyt ovat painuneet alas sokkeli-palkin vieressä.

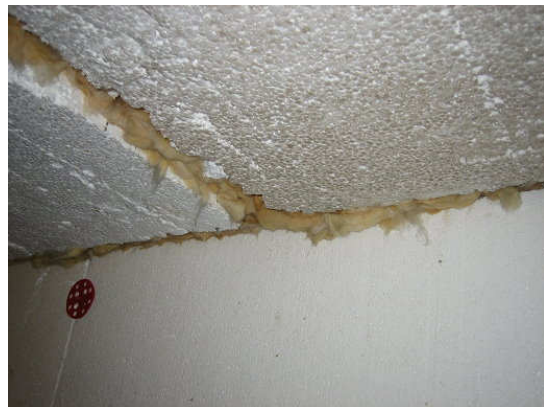
polystyreenilevyjen välejä/ alapohjan ja sokkelirakenteen liittymäkohtia ei oltu tiivistetty. Paikoin em. kohtia oli tilkitty mineraalivillalla. Savulla kokeillen viemärien läpivientikohdat vaikuttivat kuitenkin tiiviiltä.

**Kuva 6** Paikoitellen sokkelielementin ja ontelolaattojen polystyreenilevyjen välejä on tilkitty.

**Viemäriputkien läpiviennit ja seinärakenteen sekä alapohjan liitoskohdat tiivistetään polyuretaanilla. Vialliset viemärikannatukset korjataan ja tarkistetaan kallistukset.**

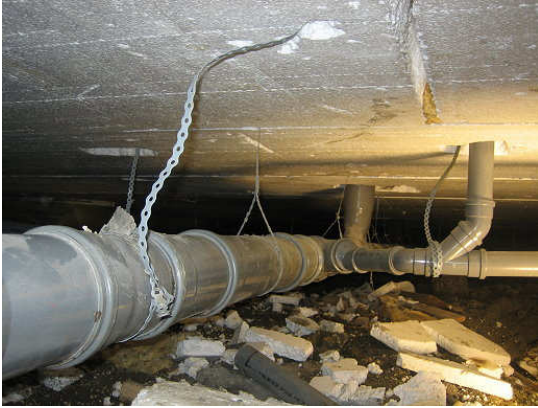
**Ryömintätalassa on muovisia eristeettömiä jätevesiviemäreitä,** jotka on kannateltu ontelolaattojen alapinnoista sinkityillä teräsvanteilla. **Teräsvanteet ovat paikoitellen irronneet. Viemärien läpiviennit ontelolaatan läpi ovat tiivistämättä.** Myöskään

**Kuva 7** Viemäreiden kannattamia on irronnut ja läpiviennit on tiivistämättä.

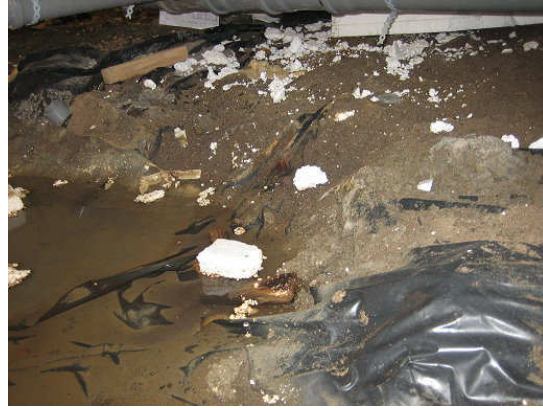
**Kuva 8** Alustatilassa on kapillaarikatkona muovia. Alustatilassa on mikrobivaurioitunutta puutavaraa.

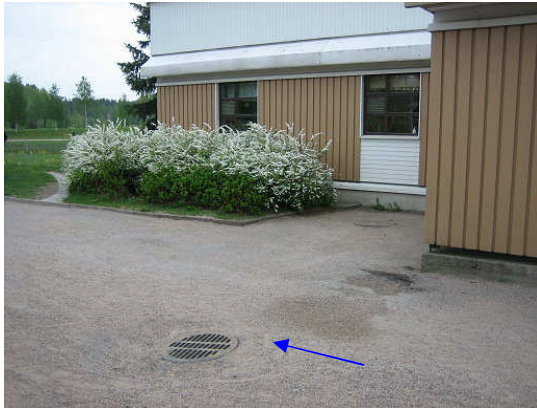
Ulkopuolella pintakallistukset ovat osin puutteelliset ja kasvillisuutta on runsaasti. **Pihan puoleisella osuudella asfaltointi on painunut sadevesikaivon ympärillä.**

**Kuva 9** Etupihalla maanpinta on painunut sadevesikaivon kohdalla.

**Kasvillisuus tulee poistaa sokkelirakenteissa olevien säleikköjen edustoilta. Rakennusvierillä pintakallistuksia sekä ulosheittojen ja loiskekivien keskinäisiä sijainteja parannetaan. Lisäksi tarkistetaan etupihan sadevesikaivon rakenteet.**

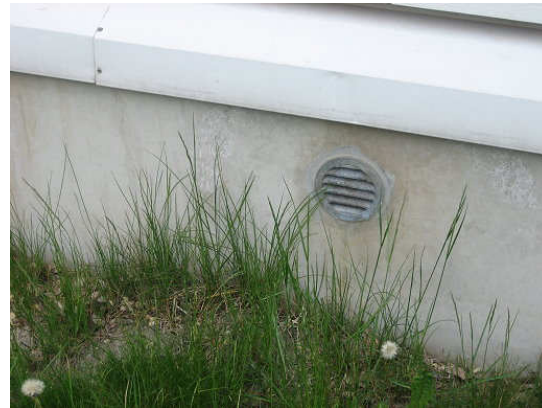
Ryömintätilan tuuletus on järjestetty siten, että molemmilla pitkillä julkisivuilla on halkaisijaltaan n. 100 mm tuuletusaukot tehty sokkelielementteihin. Jokaisessa lohkoissa on molemmin puolin 2 kpl tuuletusaukkoja, joiden ulkopinnoissa on metalliset säleiköt. **Tuuletusaukot ovat lähellä maanpintaa ja paikoin piilossa kasvillisuuden takana.** Merkkisavulla havainnoituna molemmilla sivuilla otosmaisesti tehdyissä kokeissa savu pyrki alustatilaan. Alustatila oli tarkistetulla alueella alipaineinen. Kohteella ei saatu selvyttä onko alustatilasta johdettu poistoilmakanava esim. vesikatolle. **Vesikatolla on 3 kpl huippuimureita, molemmissa reunoissa ja keskellä, joista keskimääräinen pyöri verkkaisesti. Raunoilla olevat eivät olleet toiminnassa.**

**Kuva 10** Sokkelielementissä oleva tuuletusaukko.

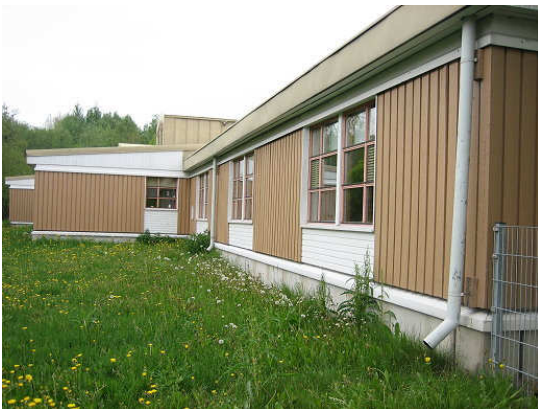
Alustatilaan on riittävästi tuloilmareittejä, mutta poikittaiset palkit hidastavat ilman liikkuuutta. Osa tuloilmaukoista on kasvillisuuden takana piilossa, jolloin virtaus heikkenee.

**Kuva 11** Rakennuksen vierustoilla on runsasta kasvillisuutta.

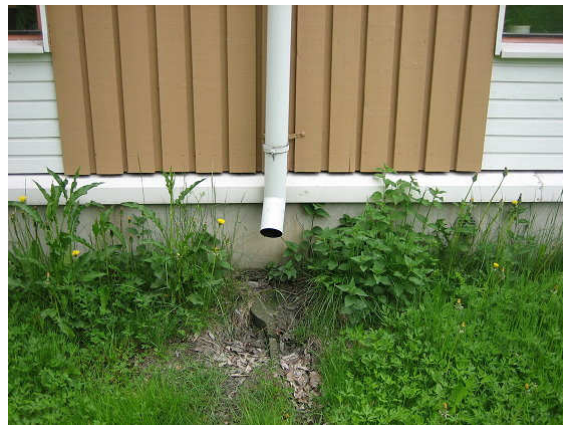
Kohteessa olevat räystäskourut ovat kotelorakenteessa, jonka alapinta on lautaa. **Räystäskourujen ja syöksytorvien liitoksissa havaittiin puutteita, jolloin vesi valuu ohi vaurioittaen rakennetta. Myös kaadoissa on puutteita. Syöksytorvien ulosheittojen ja loiskekivien keskinäisissä sijoitteluissa havaittiin lisäksi puutteita.**

**Kuva 12** Syöksytorvien ja loiskekivien keskinäisessä sijoittelussa havaittiin puutteita.

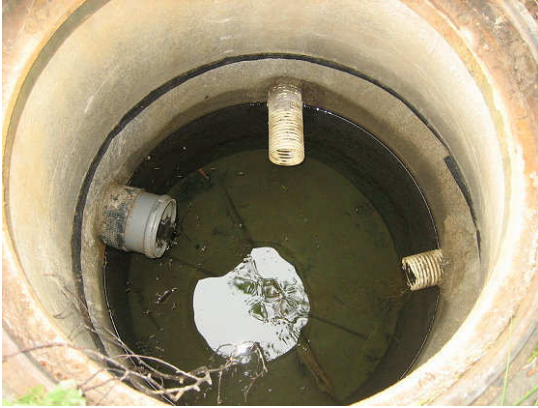
Kohteessa on salaojaverkosto, jonka betonisista kaivonrenkaista tehdyt tarkistus-/ keräilykaivot sijaitsevat rakennuksen vesistön puoleisen sivustan reunoilla ja keskellä. Salaojaputken halkaisija on noin 100 mm ja purkuputken on noin 150 mm. **Purkuputket on vedetty vesistöön ja ovat päistään veden pinnan alapuolella.** Veden pinta oli selvityshetkellä noin 1650 mm sokkelin yläpinnan tasoa alempana. Vastaavasti lammen puoleisen keräilykaivon vedenpinta oli noin 1520 mm sokkelin yläpinnan tasoa alempana ollen purkuputken juoksupinnan tasolla. Salaojaputket ovat hieman purkuputkea ylempänä (rakenneleikkauksessa merkitty noin 1400 mm sokkelin yläpintaa alemmaksi). **Purkuputkessa ei havaittu olevan padotusventtiiliä, jolloin vesistön vedenpinnan noustessa vesi purkautuu todennäköisesti salaojaverkoston ja edelleen rakennuksen alustatilaan.** Jälkien perusteella veden pinta on ollut keräilykaivossa salaojaputkien yläpinnan tasolla.

**Kuva 13** Yksi salaojajärjestelmän keräilykaivoista. Salaojaputkia ja purkuputki.

**Salaojien toimivuus tarkistetaan/ huolletaan ja veden pääsy vesistöä purkuputkien kautta salaojaverkostoon estetään asianmukaisin padotusventtiilein. Samalla tulisi selvittää, onko vesistön vedenpinnan tasoa mahdollista laskea patoa madaltamalla vähintään 200 mm.**

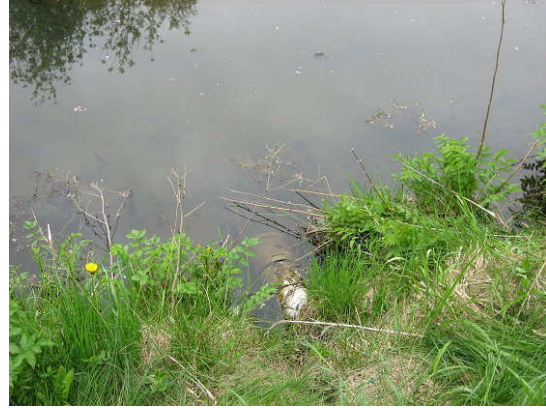
**Kuva 14** Purkuputki on veden pinnan alapuolella. Vedenpinnasta sokkelin yläpintaan on noin 160 cm.

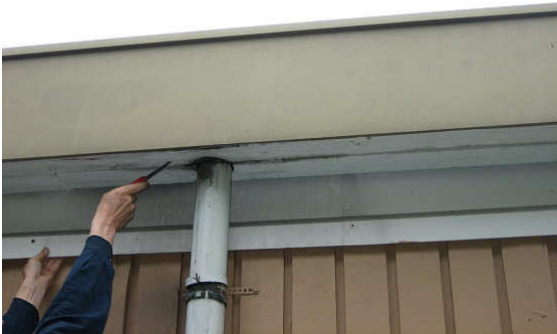
**Kuva 15** Räystäskourujen kotelorakenteessa lahonnutta laudoitusta. Ränniliitos vuotaa.

**Räystäskourut korjataan tai uusitaan tarvittaessa. Lahonneet kotelorakenteet poistetaan.**

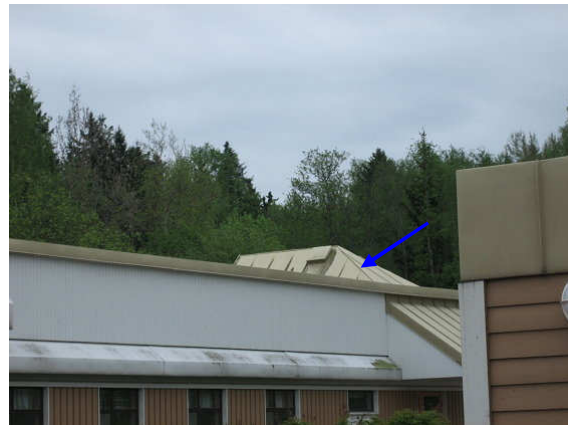
Vesikatolla on kolmion mallisia pellitettyjä rakenteita, joiden **tuulettumista ei ole mahdollistettu harjan kautta.** Yläosassa on tarkistusluukut. Em. rakenteiden ikkunat ovat huonokuntoiset.

**Kuva 16** Vesikatolla olevien kolmioiden tuulettamista ei ole järjestetty.

**Vesikatolla olevien kolmion mallisten rakenteiden harjoille tulee asentaa tuuletumisen mahdollistavat venttiilit.**
