LÄMPÖKUVAUSRAPORTTI
VANTAAN KAUPUNKI
Kohde: Varistonnaityn päiväkoti

Kuvauspäivä 10.2.2010

Lämpökuvausraportti

Kohde: Varistonniityn päiväkoti

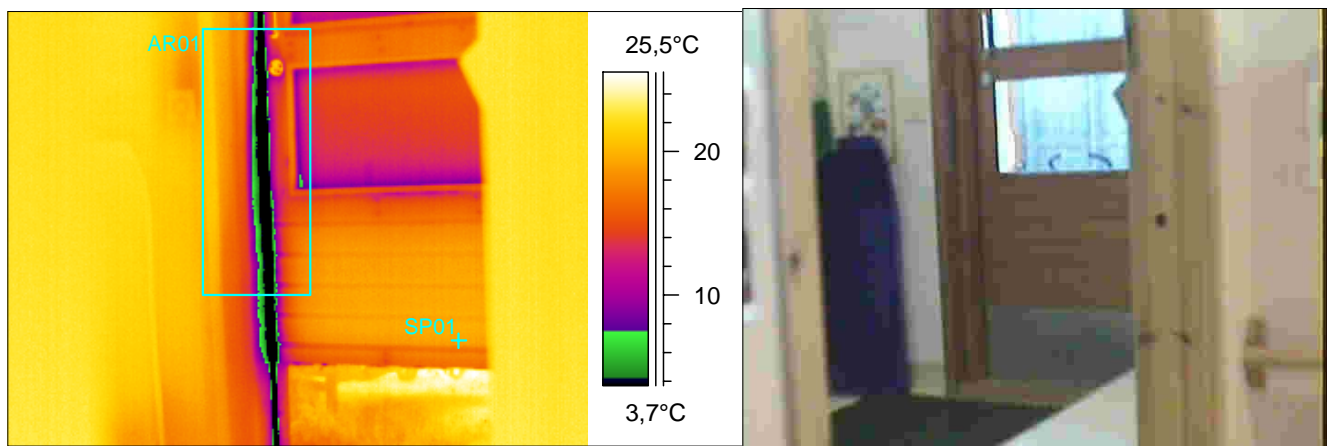
Ir_0834.jpg

Kuvauskohde: Ulko-ovi

Mittauspiste 1	19,2°C
Mittausalue min	-6,0°C
Mittausalue max	21,9°C

Laskettu lämpötilaindeksi mitatusta alueen minimilämpötilasta	13
---	----

Laskettu lämpötilaindeksi mitatusta pistelämpötilasta	94
---	----

Kommentit / toimenpiteet: Tiivistevuotoa.

Korjausluokkasuositus: 1

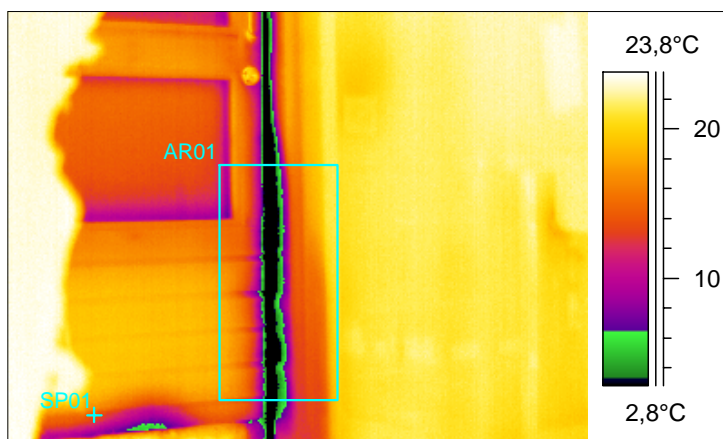
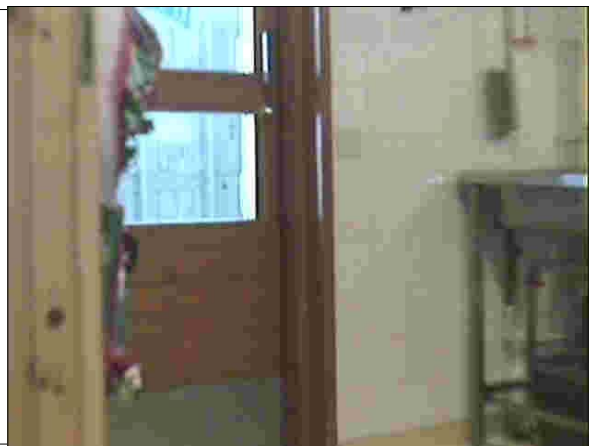
Ir_0836.jpg

Kuvauskohde: Ulko-ovi

Mittauspiste 1	14,2°C
Mittausalue min	-6,3°C
Mittausalue max	22,0°C

Laskettu lämpötilaindeksi mitatusta alueen minimilämpötilasta	12
---	----

Laskettu lämpötilaindeksi mitatusta pistelämpötilasta	78
---	----

Kommentit / toimenpiteet: Tiivistevuotoa.

Korjausluokkasuositus: 1

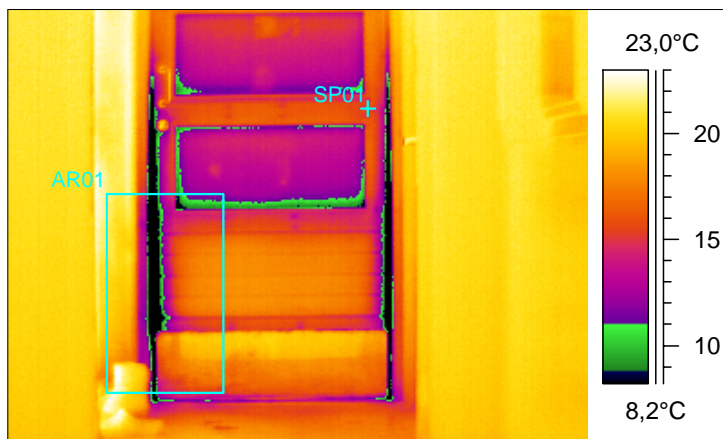
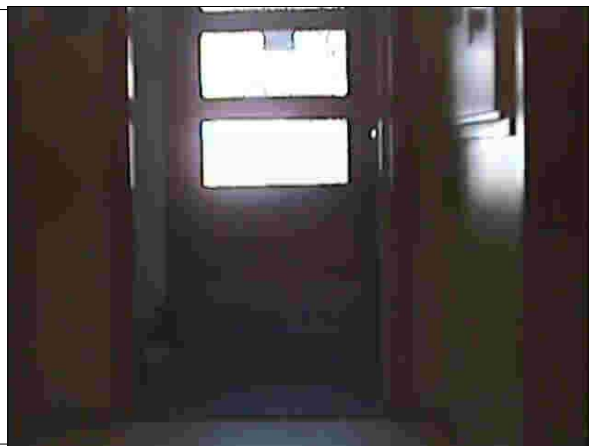
Ir_0838.jpg

Kuvauskohde: Ulko-ovi

Mittauspiste 1	15,6°C
Mittausalue min	-4,8°C
Mittausalue max	23,3°C

Laskettu lämpötilaindeksi mitatusta alueen minimilämpötilasta	17
---	----

Laskettu lämpötilaindeksi mitatusta pistelämpötilasta	85
---	----

Kommentit / toimenpiteet: Tiivistevuotoa.

Korjausluokkasuositus: 1

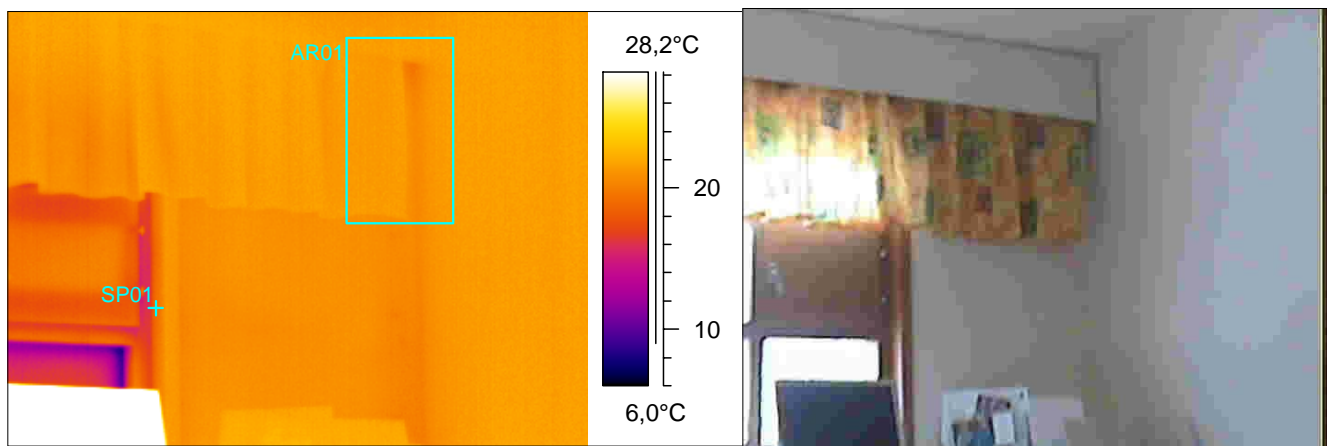
Ir_0840.jpg

Kuvauskohde: Katonraja, seinäliitos

Mittauspiste 1	19,0°C
Mittausalue min	19,5°C
Mittausalue max	22,1°C

Laskettu lämpötilaindeksi mitatusta alueen minimilämpötilasta	95
---	----

Laskettu lämpötilaindeksi mitatusta pistelämpötilasta	93
---	----

Kommentit / toimenpiteet: Vertailukuva. Ei toimenpiteitä, täyttää Asumisterveysohjeen pintalämpötiloille annetut ohjearvot.

Korjausluokkasuositus: 4

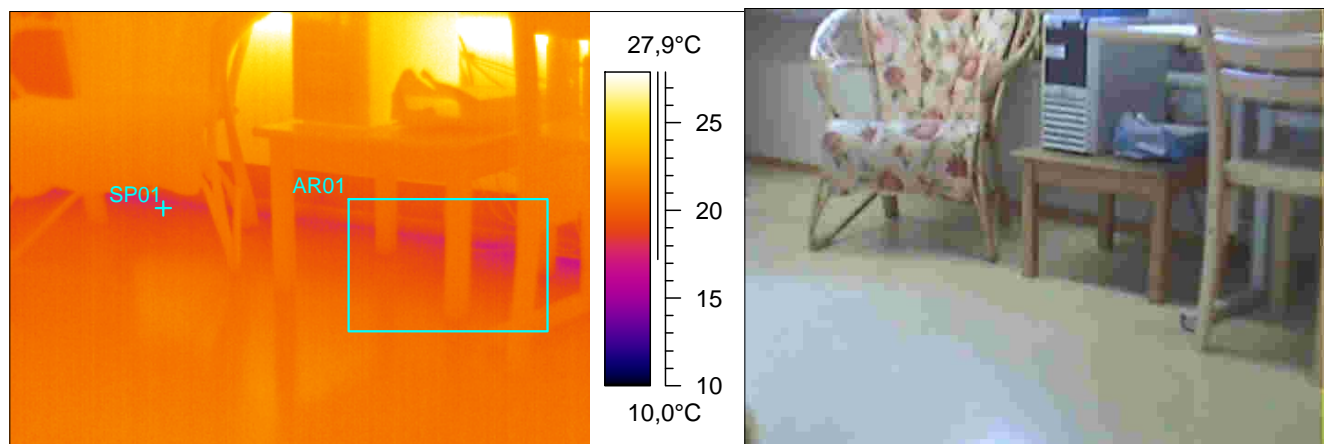
Ir_0842.jpg

Kuvauskohde: Lattianraja

Mittauspiste 1	18,5°C
Mittausalue min	17,3°C
Mittausalue max	21,5°C

Laskettu lämpötilaindeksi mitatusta alueen minimilämpötilasta	88
---	----

Laskettu lämpötilaindeksi mitatusta pistelämpötilasta	92
---	----

Kommentit / toimenpiteet: Vertailukuva. Ei toimenpiteitä, täyttää Asumisterveysohjeen pintalämpötiloille annetut ohjearvot.

Korjausluokkasuositus: 4

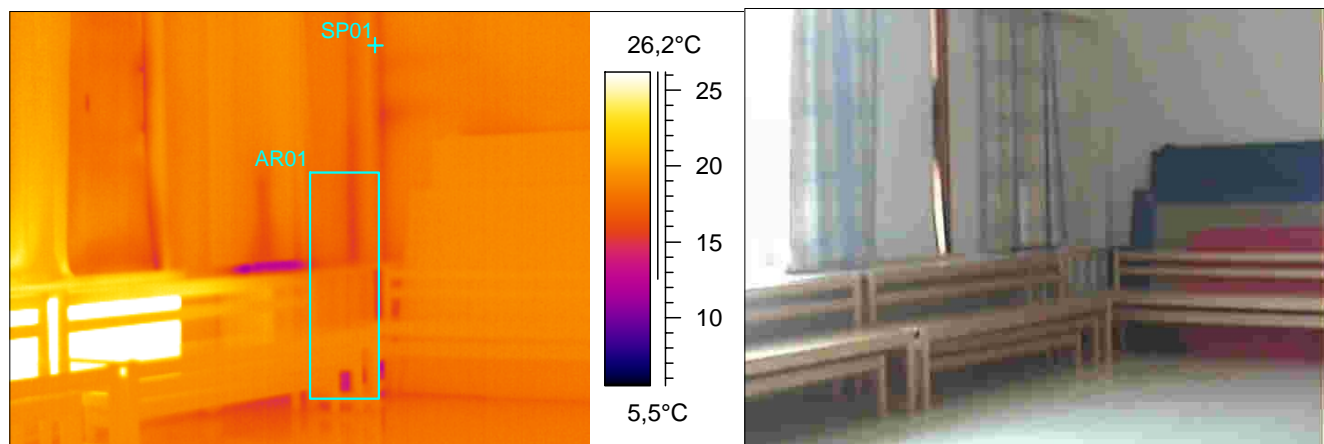
Ir_0844.jpg

Kuvauskohde: Seinänurkka

Mittauspiste 1	17,7°C
Mittausalue min	13,6°C
Mittausalue max	19,3°C

Laskettu lämpötilaindeksi mitatusta alueen minimilämpötilasta	74
---	----

Laskettu lämpötilaindeksi mitatusta pistelämpötilasta	87
---	----

Kommentit / toimenpiteet: Vertailukuva. Ei toimenpiteitä, täyttää Asumisterveysohjeen pintalämpötiloille annetut ohjearvot.

Korjausluokkasuositus: 4

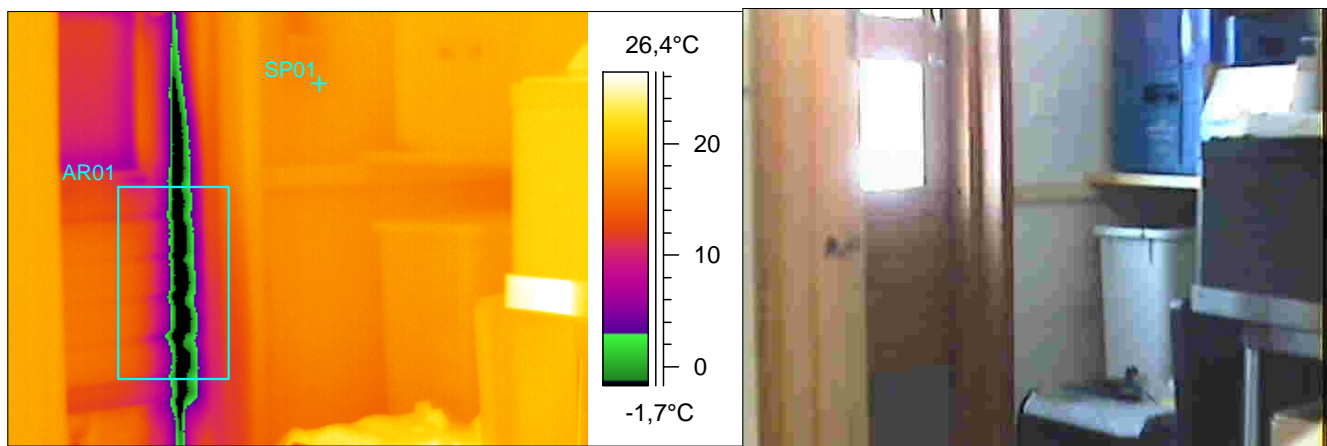
Ir_0846.jpg

Kuvauskohde: Ulko-ovi

Mittauspiste 1	16,9°C
Mittausalue min	-6,2°C
Mittausalue max	15,8°C

Laskettu lämpötilaindeksi mitatusta alueen minimilämpötilasta	13
---	----

Laskettu lämpötilaindeksi mitatusta pistelämpötilasta	93
---	----

Kommentit / toimenpiteet: Tiivistevuotoa.

Korjausluokkasuositus: 1

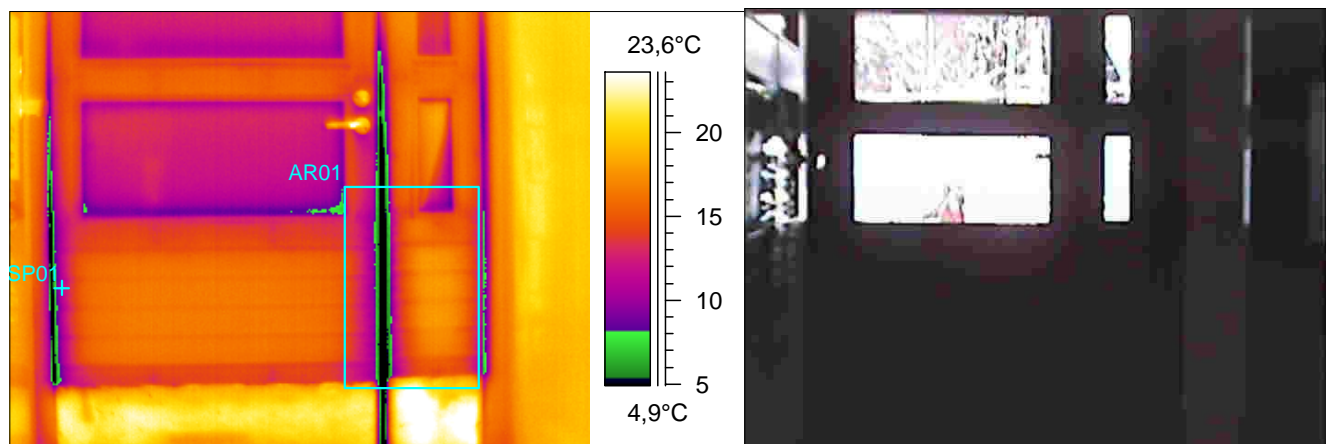
Ir_0850.jpg

Kuvauskohde: Ulko-ovi

Mittauspiste 1	10,4°C
Mittausalue min	-2,4°C
Mittausalue max	23,8°C

Laskettu lämpötilaindeksi mitatusta alueen minimilämpötilasta	25
---	----

Laskettu lämpötilaindeksi mitatusta pistelämpötilasta	68
---	----

Kommentit / toimenpiteet: Tiivistevuotoa.

Korjausluokkasuositus: 1

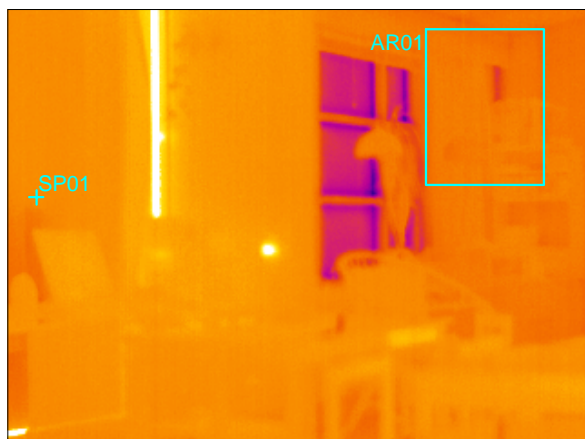
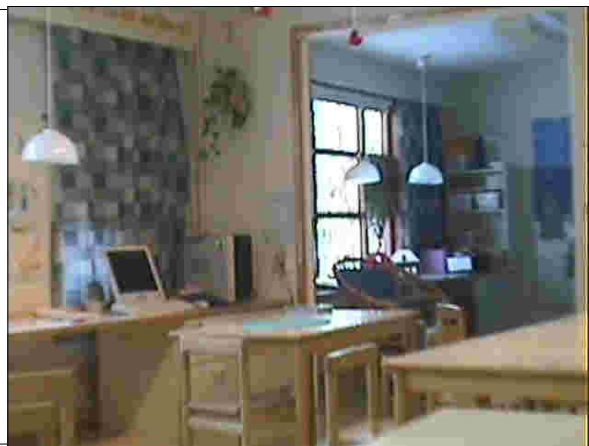
Ir_0852.jpg

Kuvauskohde: Ikkunaseinä

Mittauspiste 1	20,9°C
Mittausalue min	15,8°C
Mittausalue max	20,8°C

Laskettu lämpötilaindeksi mitatusta alueen minimilämpötilasta	81
---	----

Laskettu lämpötilaindeksi mitatusta pistelämpötilasta	97
---	----

Kommentit / toimenpiteet: Vertailukuva. Ei toimenpiteitä, täyttää Asumisterveysohjeen pintalämpötiloille annetut ohjearvot.

Korjausluokkasuositus: 4

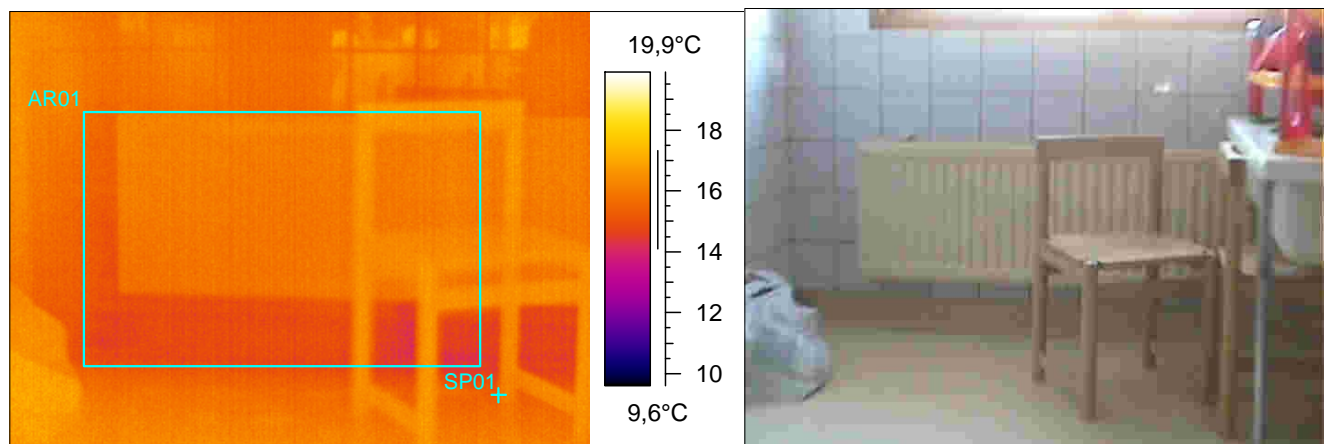
Ir_0854.jpg

Kuvauskohde: Patteri

Mittauspiste 1	15,7°C
Mittausalue min	13,9°C
Mittausalue max	17,1°C

Laskettu lämpötilaindeksi mitatusta alueen minimilämpötilasta	75
---	----

Laskettu lämpötilaindeksi mitatusta pistelämpötilasta	80
---	----

Kommentit / toimenpiteet: Patteri ei toimi.

Korjausluokkasuositus: Tarkistettava termostaatti .
