KUNTOARVIO  
VARISTONNIITYN PÄIVÄKOTI

### LVIRS- TEKNINEN KUNTOARVIO

**Kuntoarvion ajankohta:** 11.11.2009 – 26.04.2010  
**Raportin päiväys:** 17.05.2010  
**Tilaaajan yhteyshenkilö:** Mikko Krohn, Vantaan kaupunki, (09) 839 22377

**Kuntoarvion suorittajat:**  
Lemminkäinen Kiinteistötekniikka Oy

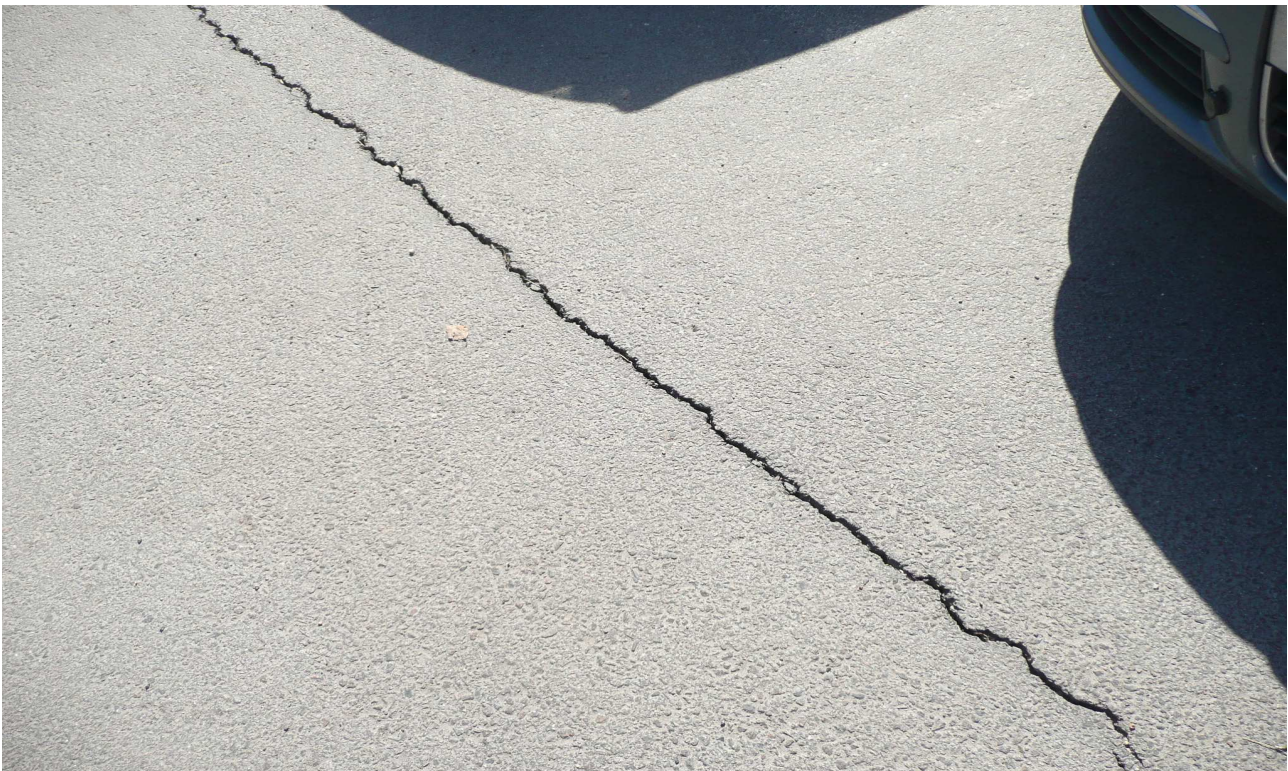
RAK- kuva 2. Yleiskuva asfalttipihalta.

Paikoitusalue ja kulkuväylä on päällystetty asfaltilla. Pintavedet ohjataan kallistusten avulla alueella oleviin sadevesikaivoihin. Piha-alueet on kunnostettu / uusittu vuonna 2008 ja ne ovat hyvässä kunnossa. Paikoitusalueen asfaltissa todettiin halkeama (**RAK-kuva 2**) ja se tulisi korjata tarkastelujakson alkupuolella.

Paikoitusalueen asfaltissa olevan halkeaman paikkaus bitumiliuoksella. Toimenpiteet tulee suorittaa vuonna 2010.

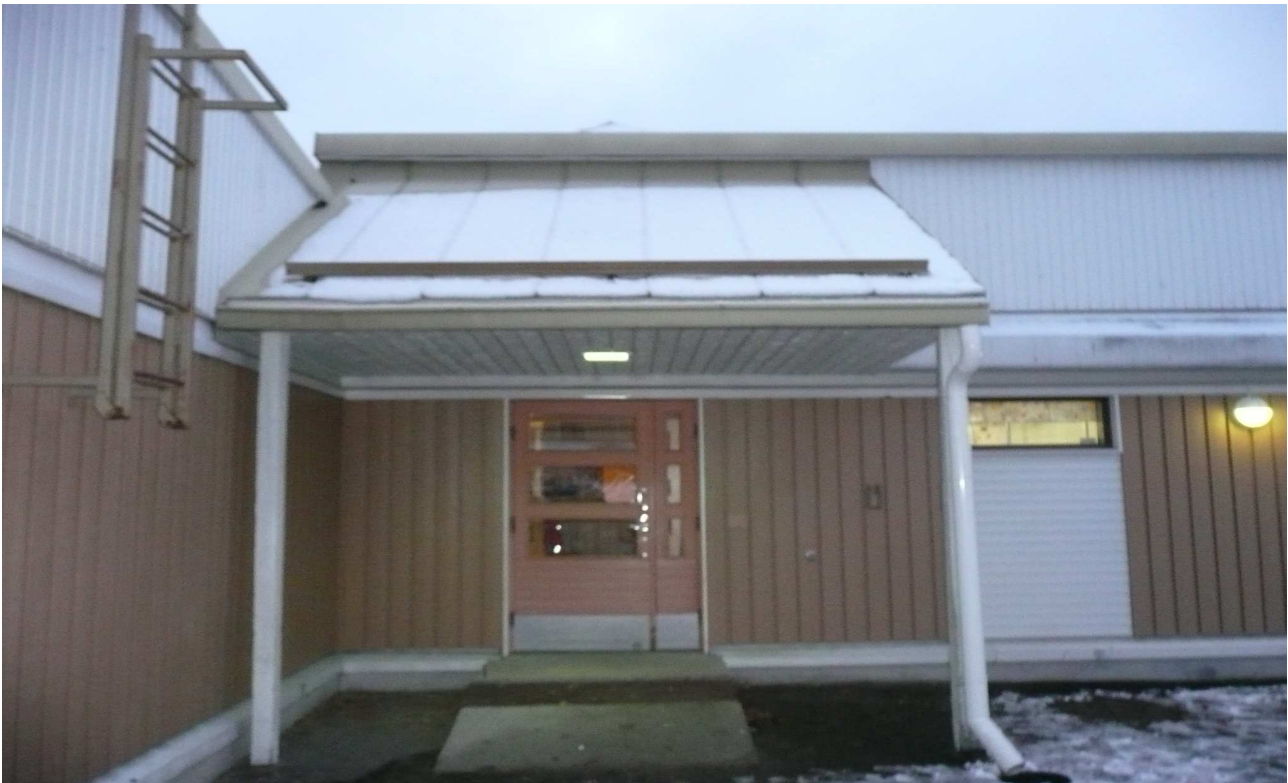
RAK- kuva 3. Alakaton maalipinnassa esiintyy pinnan väri vaihteluja ja pinnan kulumaa.

Sisäänkäyntikatosten maalipintojen kunnostusmaalaukseen. Toimenpiteet tulee suorittaa vuonna 2011.

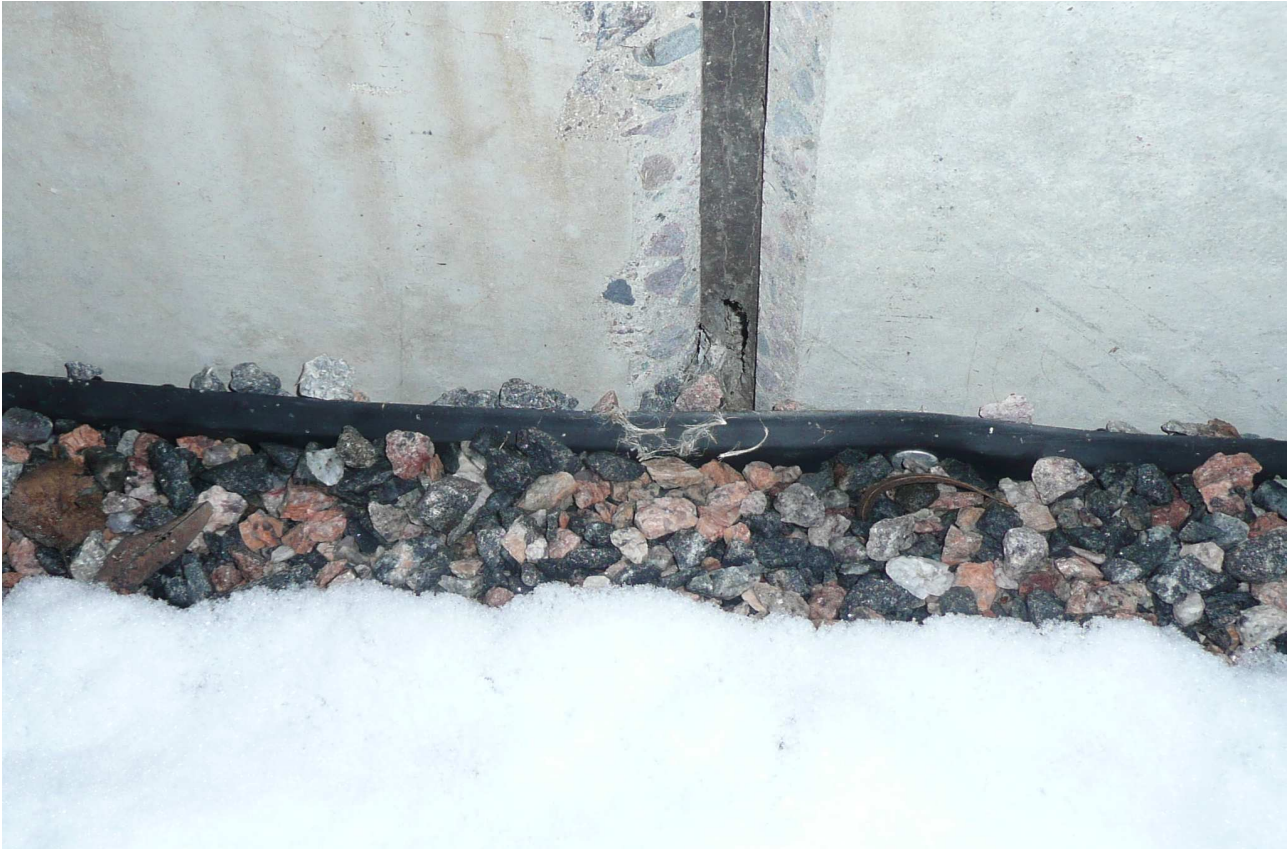
Sokkelit ovat betonirakenteisia, elementtirakenteisia ja pinnoittamattomia sokkeleita. Sokkelielementtien väliset saumat on saumattu elastisella saumaussmassalla. Sokkelit ovat hyvässä kunnossa. Pinnan vaurioita ei havaittu. Elastisissa saumaussissa esiintyy ratkennaita kohtia (RAK- kuva 4). Sokkelielementtien elastisten saumausten uusiminen tulisi suorittaa tarkastelujakson alkupuolella.

RAK- kuva 4. Sokkeleiden elastisissa saumauksissa on havaittavissa ratkenneita kohtia.

Sokkelielementtien elastisten saumausten uusiminen. Toimenpiteet tulee suorittaa vuonna 2011.

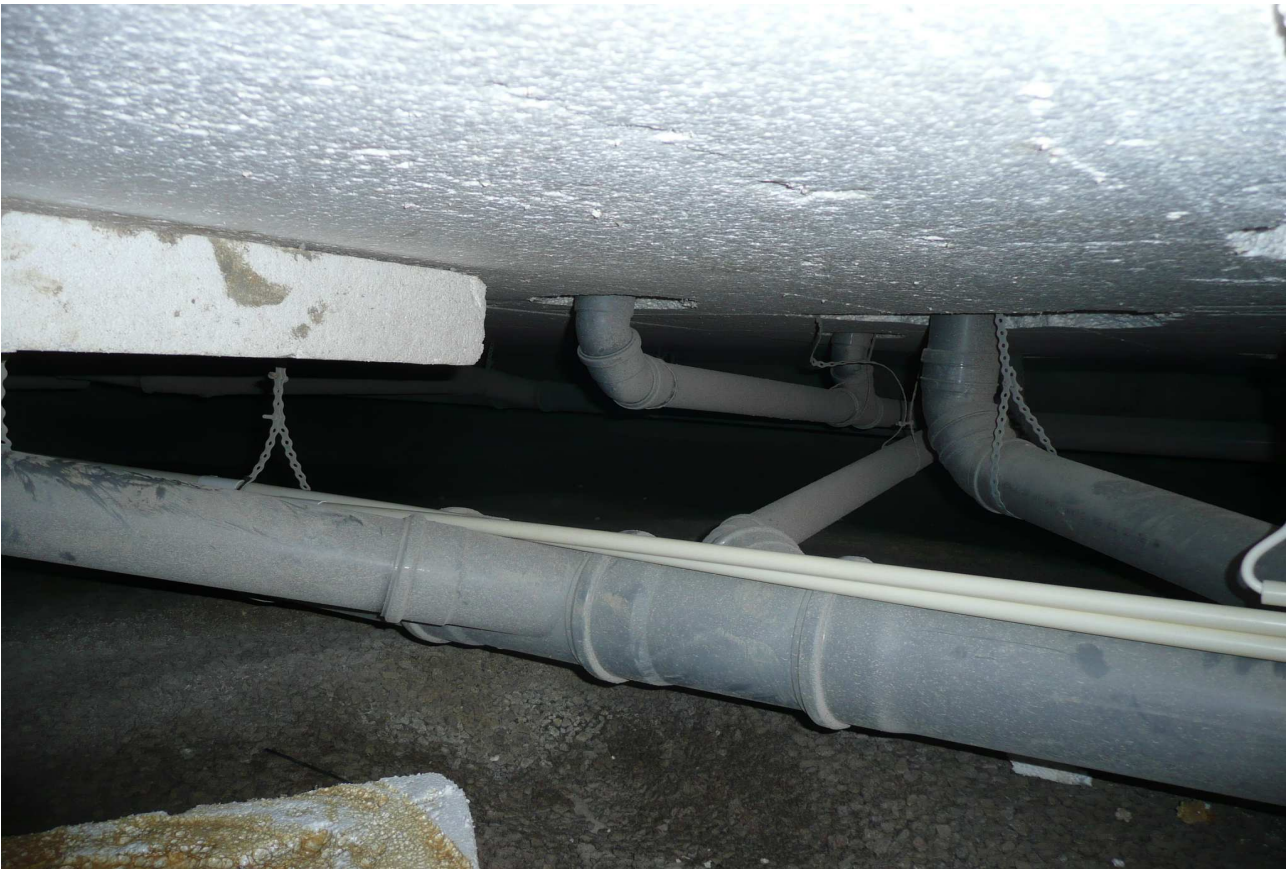
RAK- kuva 5. Yleiskuva alapohjasta.

Kiinteistökatselelmuksessa tehtyjen havaintojen perusteella rakennuksen alapohjana toimii betonirakenteinen kantava tuuletettu alapohja. Alapohjana toimii n. 265 mm:n vahvuinen ontelolaatasto. Ontelolaatan alapintaan on kiinnitetty lämpöeristys, joka 120 mm:n vahvuinen styrox- levytys. Alapohja on sorastettu (RAK- kuva 5). Alapohja on rakenteellisesti kunnossa.

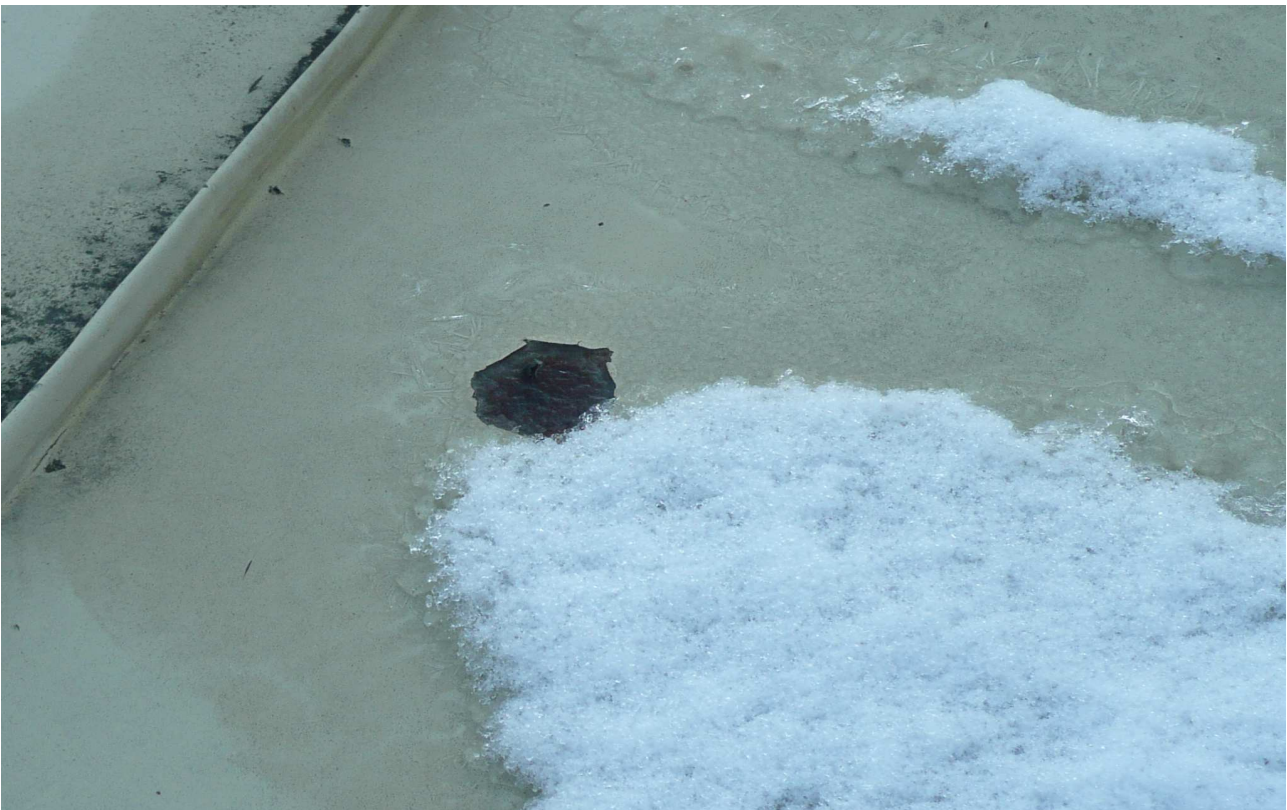
RAK- kuva 6. Vesikatolla todettiin melko runsaasti ruosteen aiheuttamia vaurioita.

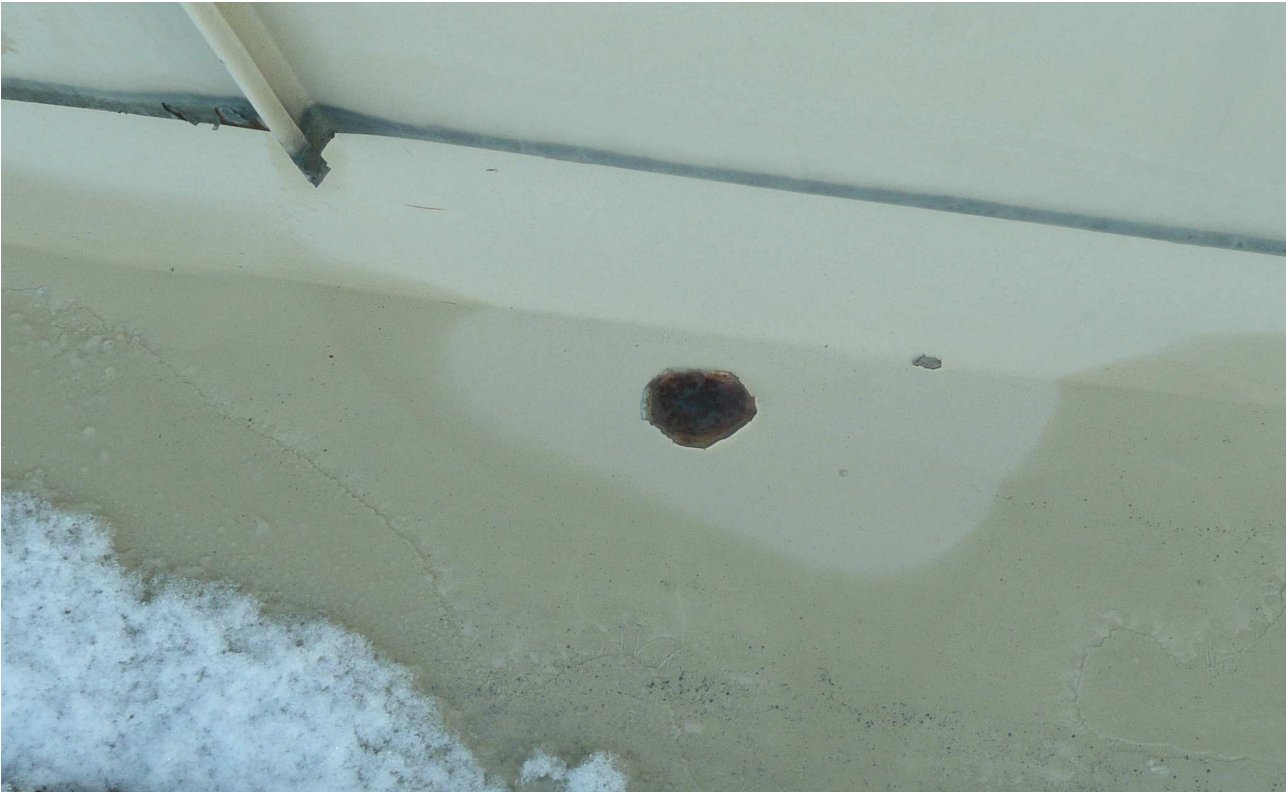
RAK- kuva 7. Vesikatolla todettiin melko runsaasti ruosteen aiheuttamia vaurioita.

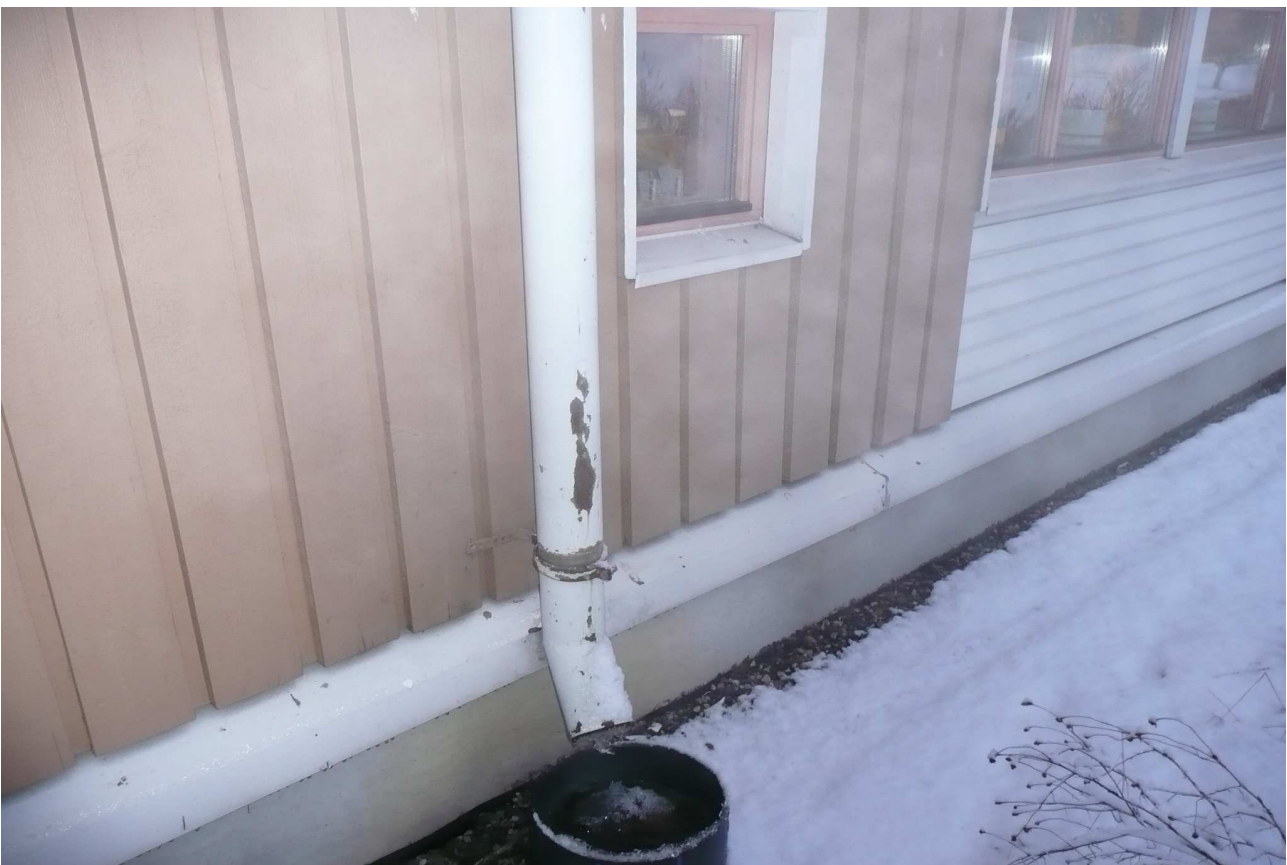
RAK- kuva 8. Syöksytorvien maalipinta hilseilee paikoitellen melko voimakkaasti.

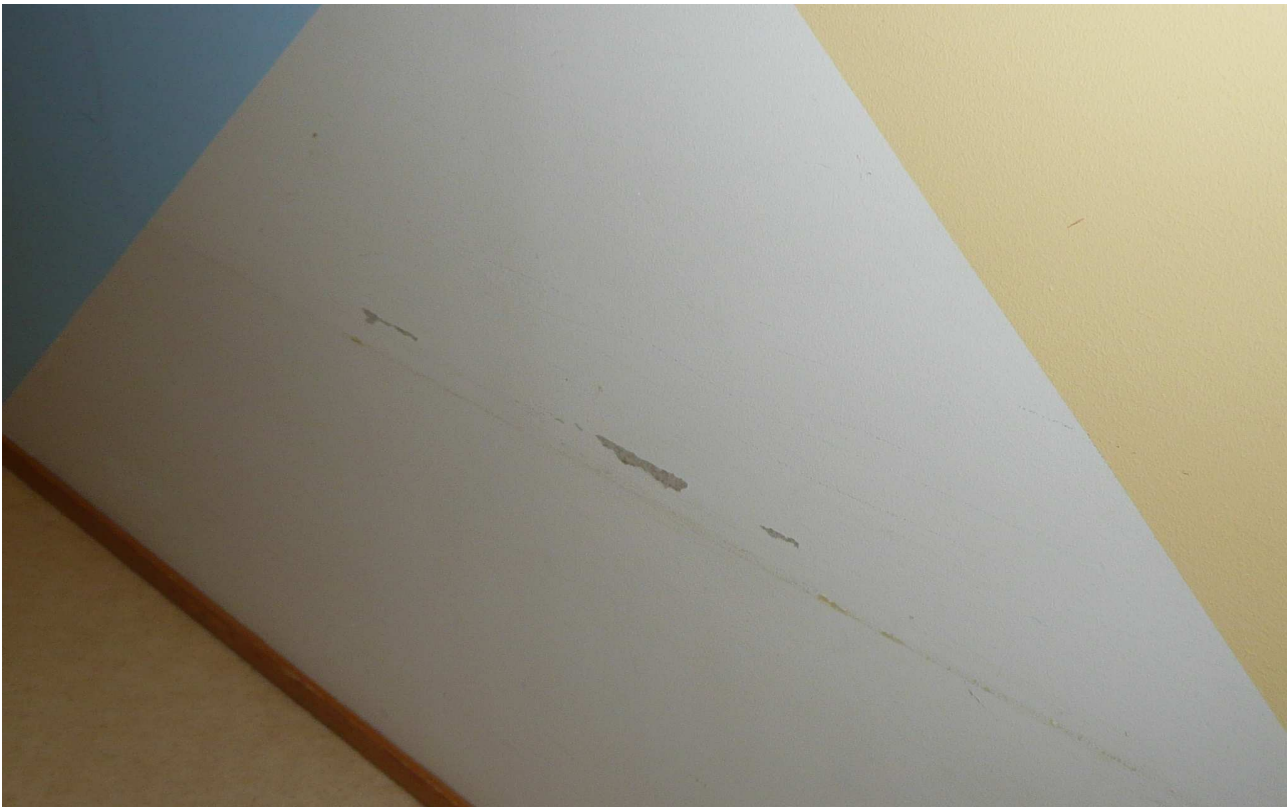
- Tilojen muovilattiapäällysteet ovat melko kuluneet.
- Kuraeteisten matot ovat osittain irti alustastaan.
- Seinissä esiintyy kulumia (RAK- kuva 9).
- Keittiön seinissä esiintyy halkeamia (RAK- kuva 10), lisäksi lattiassa on halkeama (RAK- kuva 11).
- Huoneen n:o 59 osalta mitattiin ulkoseinäalueiden osalta lattiasta ja seinistä normaalit kosteusarvot.
- Paljeovi roikkuu.

RAK- kuva 9. Päiväkodin seinissä esiintyy kulumia.

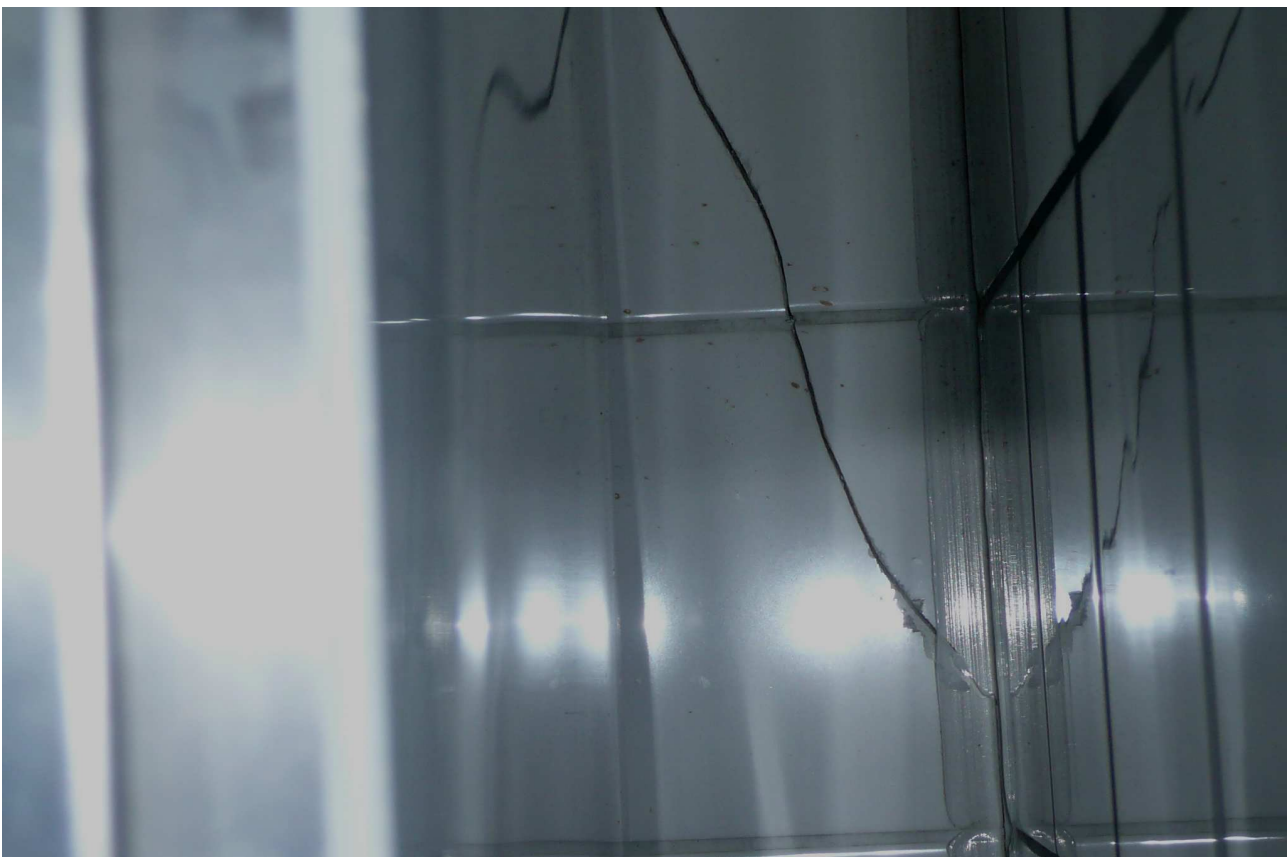
HUOM. Keittiön seinissä ja kevyiden väliseinien nurkkaliitoksissa on revenneitä kohtia. Revenneiden nurkkien saumat tulisi suorittaa elastisella saumamassalla tarkastelujakson alkupuolella. Korjauskohtia tulee seurata säännöllisin väliajoin.

RAK- kuva 10. Keittiön seinissä esiintyy halkeamia.

Suoritetaan revenneiden nurkkien saumat elastisella saumamassalla. Toimenpiteet tulee suorittaa vuonna 2010.

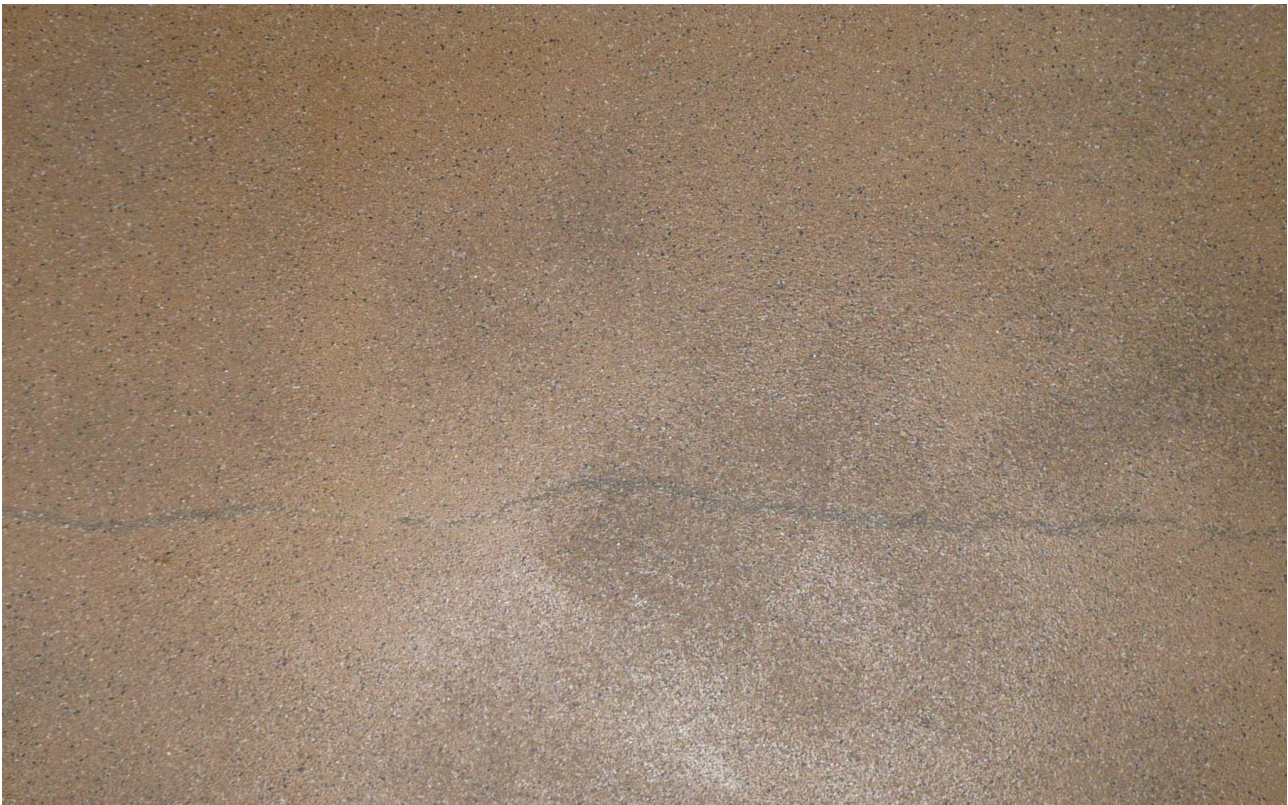
RAK- kuva 11. Keittiön lattiassa on halkeama.

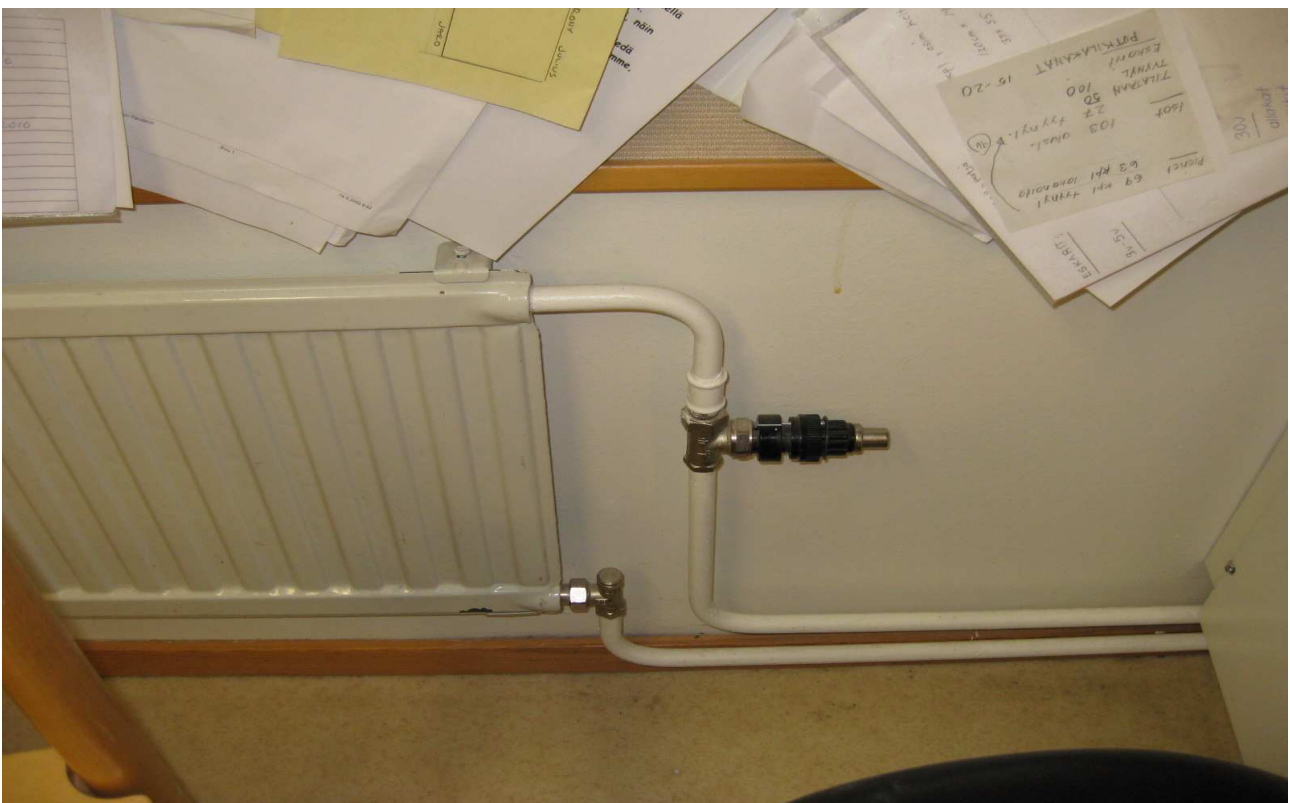
LVI- kuva 3. Yleiskuva patteriventtiilistä, jotka ovat osin rikki.

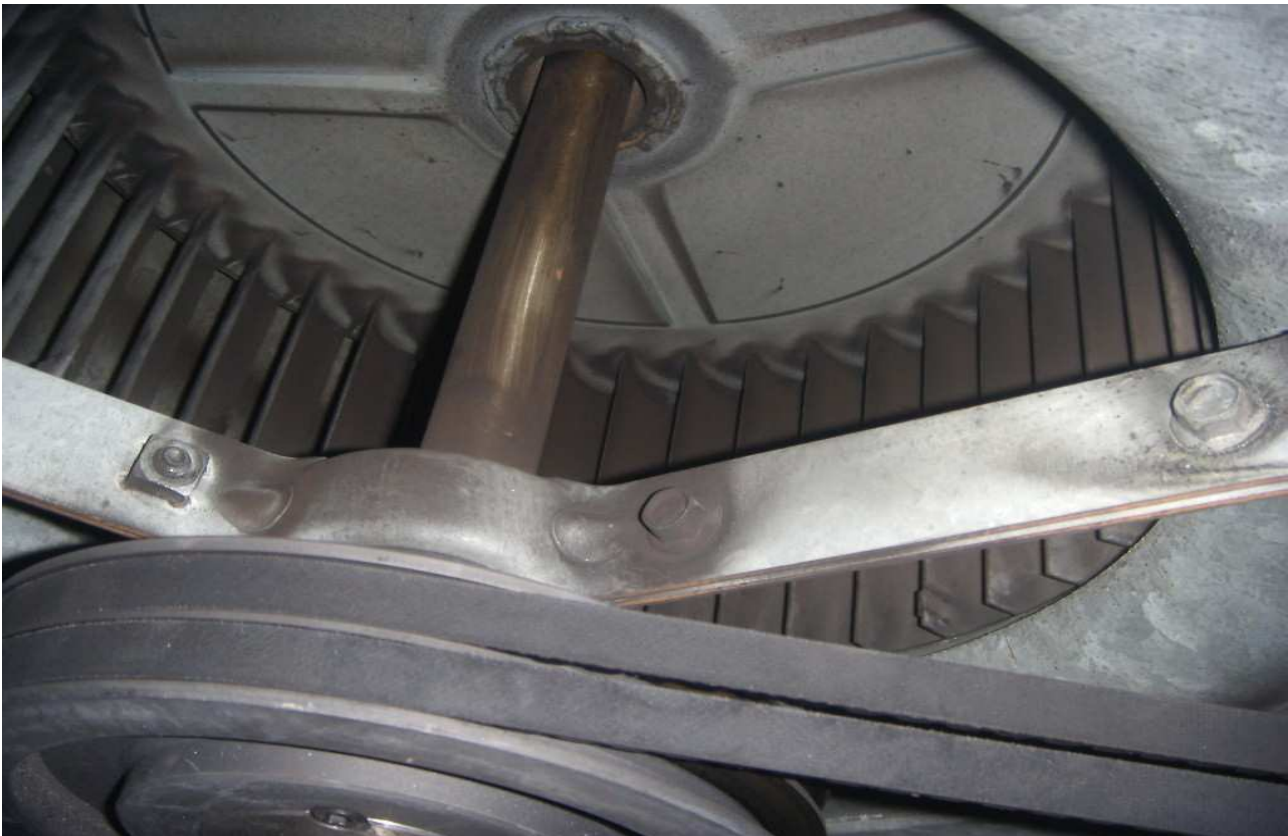
- Lämmityspatterissa ja LTO- kuutiossa on hieman pölyä. *LTO- kuutio ja lämmityspatteri tulee puhdistaa seuraavan huollon yhteydessä.*
- Puhallin on hieman nokinen ja pölyinen (LVI- kuva 10). *Puhallin tulee puhdistaa seuraavan huollon yhteydessä.*
- Tuloilmakoneen äänenvaimennuskammiot ovat eristetty mineraalivillalla, joka on päällystetty reikäpellillä. Kanavien liikkua paineen voimasta huoneilmaan pääsee mineraalivillakuituja. *Koneen villapinnat tulee suojata suodatinkankaalla ja pelittää, jotta villakuitujen mahdollinen pääsy huoneilmaan saadaan estettyä. Vaihtoehtoisesti nykyiset pinnat tulee puhdistaa ja käsitellä suoja-aineella.*

LVI- kuva 10. Yleiskuva tuloilmapuhaltimesta.

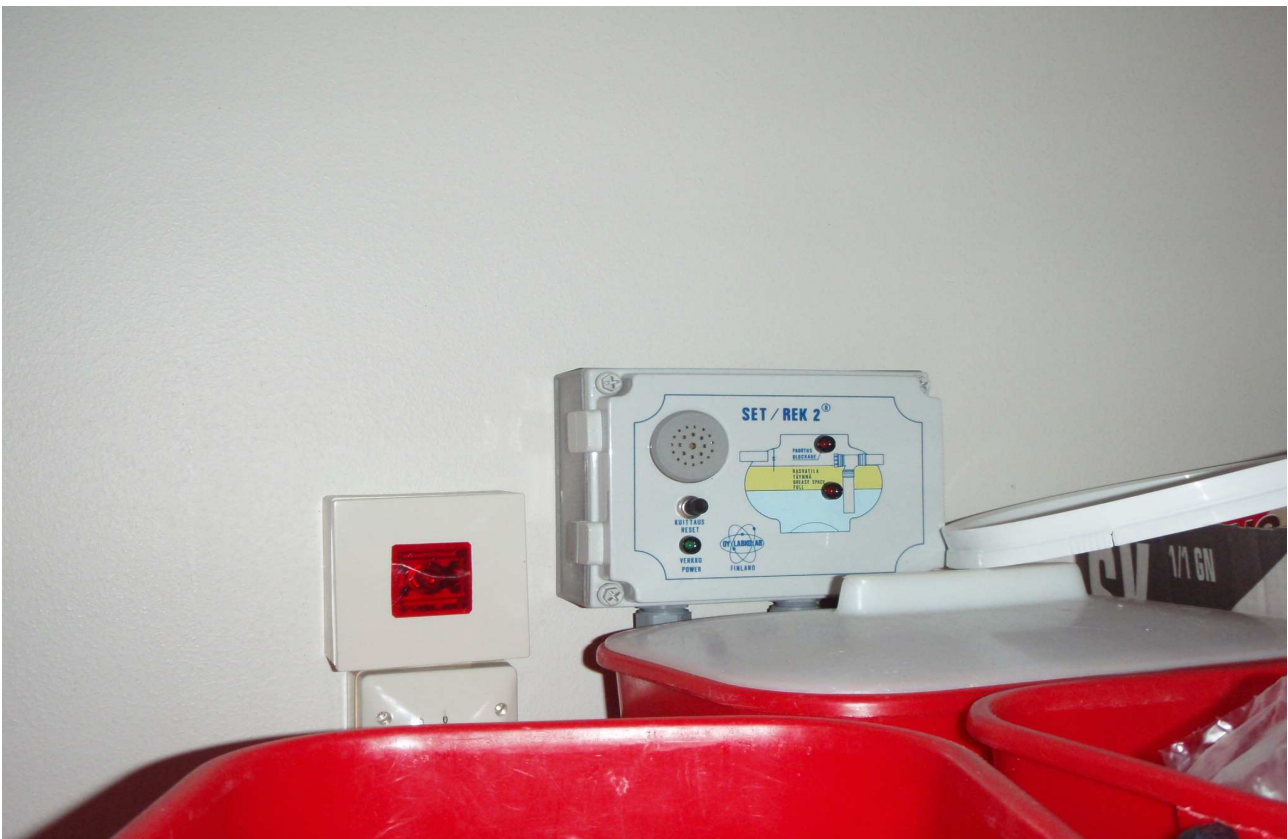
Rasvanerotuskaivon hälytysjärjestelmä ei ole toimintakunnossa ja laitteisto huolloista tai koestuksista ei ole tietoja.

S- kuva 14. Rasvanerotuskaivon hälytyskeskus.

- Kaukolämmön putkistojen eristys on vielä hieman kesken lämmönjakohuoneessa ja putkistot tulisi eristää asianmukaisesti
- Vesi- ja viemärikalusteiden tarkastus ja mahdollinen uusinta
- Vakiopaineventtiilin asennus
- Ilmanvaihtokoneiden huolto ja kunnostus
- Poistumistievalaistusjärjestelmälle laaditaan huolto ja kunnossapitosuunnitelma ja järjestelmä huolletaan
- Asennetaan palovaroittimet nykyisten suositusten mukaisesti
- Rasvanerotuskaivon hälytysjärjestelmä korjataan ja koestetaan
