TUTKIMUSRAPORTTI

VASKIVUOREN LUKIO
PORRASHUONEEN 159 SEINÄN
KOSTEUSVAURIOTUTKIMUS

22.5.2014

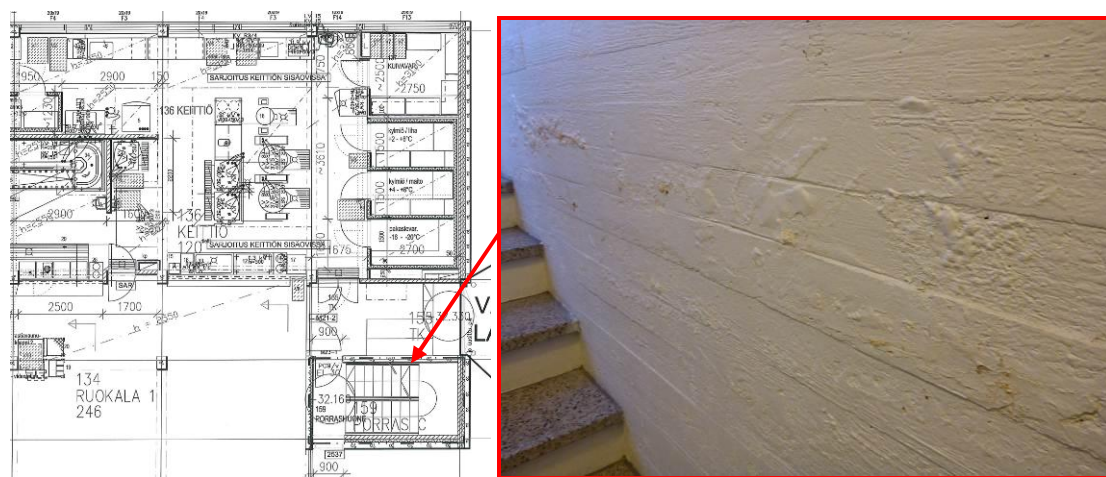
Vaskivuoren lukion porrashuoneen 159 (kuva 1) seinässä on havaittu maalipinnan kupruilua (kuva 2), jota tilaajalta saadun tiedon mukaan ei ole aiemmin ollut. Ulkopuolisen kosteusrasituksen vähentämiseksi salaojitus on korjattu, perusmuuri vedeneristetty ja piha-alue asfaltoitu.

Kuvat 1 ja 2. Porrashuoneen 159 seinässä välipohjarakenteen tasolla havaittu maalipinnan kupruilu.

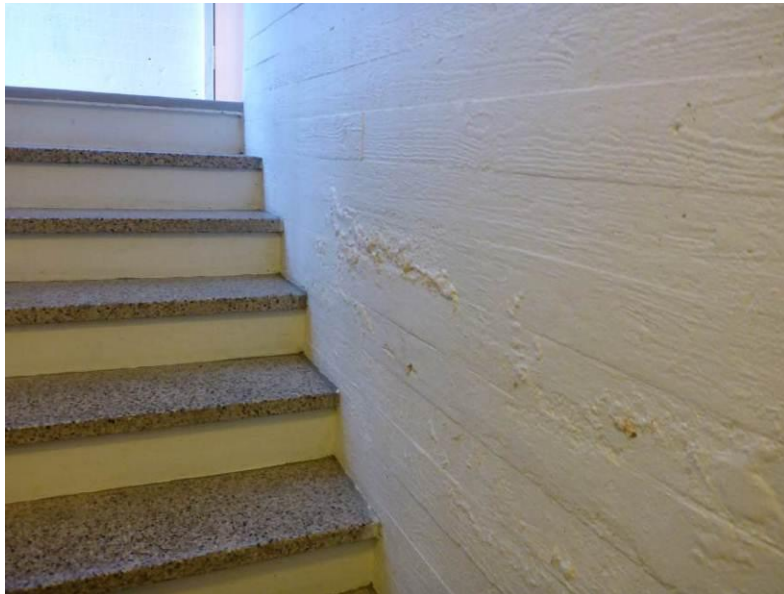
- Porrashuoneen 159 seinän maalipinta on kupruilut välipohjarakenteen kohdalta (kuva 3).
- Tuulikaapin 155 alapuolella, käytävän 016 katon (välipohjarakenteen) viemäriputken läpivientikohdan ympärillä havaittiin kosteuden aiheuttamaa jälkeä (kuva 4).

Kuva 3. Porrashuoneen 159 seinän maalipinnan kupruilut ovat välipohjarakenteen (VSS:n yläpohjarakenteen) tasolla.

Porrashuoneen 159 seinän pintakosteuskartoituksessa havaitut muuta seinää korkeammat pintakosteusarvot todettiin alueella, jossa maalipinta on kupruilut. Tuulikaapin 155 lattian osalta pintakosteusarvot olivat korkeat lähes koko lattian alueella.

Porrashuoneen 159 seinän ja tuulikaapin 155 lattiarakenteen rakennekosteusmittaustulokset osoittavat, että rakenteen kosteudet ovat erittäin korkeat.

- vaurioalueen maalipinnan poisto rakenteen vapaan kuivumisen mahdollistamiseksi
- kosteusmittausreikien paikkaus
- rakenteen maalaus, kun riittävä kuivuminen on varmistettu.

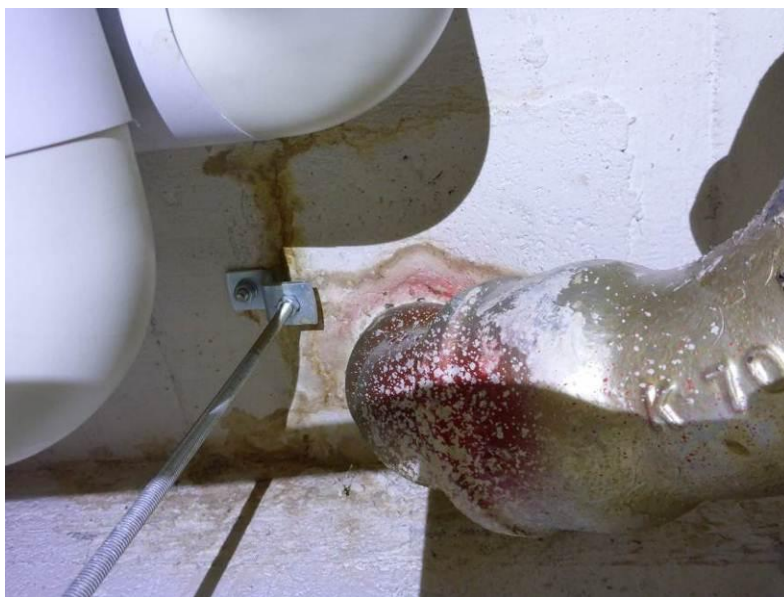
Kuva 4. Käytävän 016 katon viemäriputken läpivientikohdassa on havaittavissa kosteuden aiheuttamaa jälkeä.

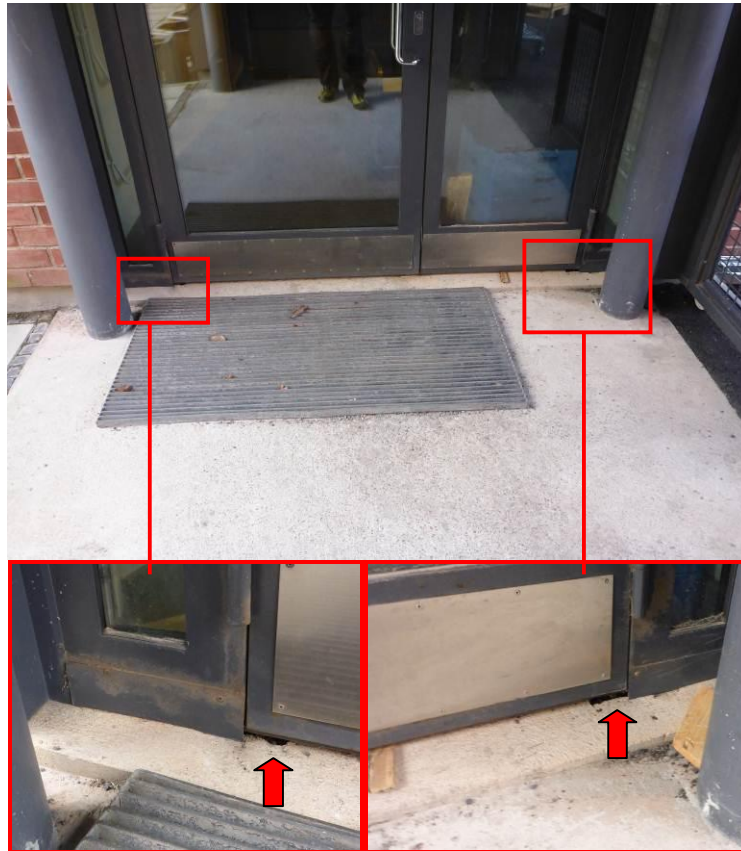
- Tuulikaapin 155 ulko-oven oviaukon molemmissa reunoissa on kolot/ pienet aukot, joista sade- ja sulamisvesiä voi kulkeutua rakenteeseen (kuvat 5 - 7).

Kuvat 5-7. Tuulikaapin 155 ulko-oven reunoissa on kolot/ aukot, joista voi päästä vettä tai lunta rakenteeseen. Sisäänkäynti sijaitsee katoksessa, joten veden tai lumen pääsy rakenteeseen on todennäköisesti vähäistä tai ainakin vain ajoittaista.

- uuden lattian pintamateriaalin asennus, huomioiden vesihöyrynläpäisevyys ja käytön edellyttämä liukuesteominaisuus
- ulko-oven ja karmirakenteiden irrotus, kynnysrakenteen rakojen paikkaus, kynnyspellin asennus ja karmirakenteiden sekä oven takaisin asennus.

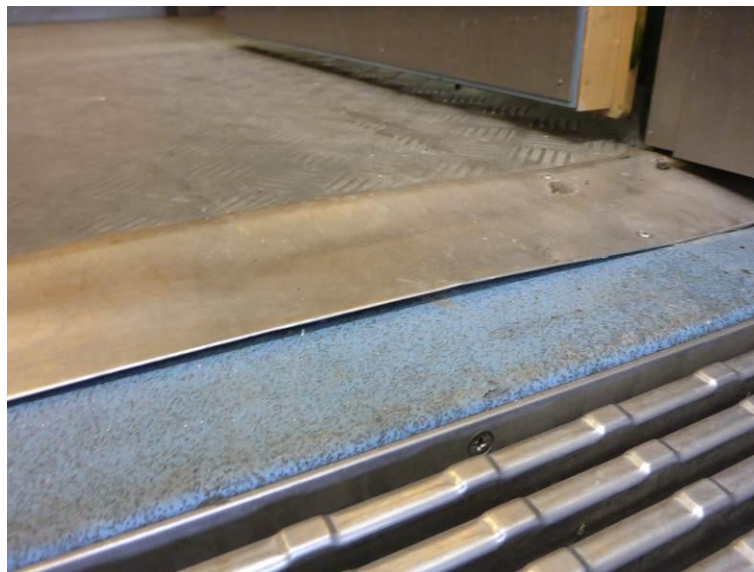
- Keittiön 136 ja tuulikaapin 155 välinen kynnyshänke on osittain irti alustastaan (kuva 8).
- Keittiön 136 lattiapäällysteen nurkkaliittymät tuulikaappiin 155 johtavan oven edustalla olevassa lattiakaivossa on osittain auki (kuvat 9 ja 10). Keittiön lattiapäällysteen ylösnostojen saumoja on jossakin vaiheessa uusittu (kuva 11), mutta kaikilta osin saumaukset eivät aistinvaraisesti arvioiden vaikuta tiiviiltä.

Kuva 8. Keittiön 136 tuulikaappiin 155 johtavan oven kynnyksistä on osittain irti. Keittiön 136 lattian pesuvesiä voi päästä kynnyksistä alle. Riippuen kahden lattiapäällysteen liitoskohdan tiiveydestä pesuvesiä voi päästä myös lattiapäällysteiden alle.

- tuulikaappiin 155 johtavan oven kynnykslistan irrotus ja tuulikaapin sekä keittiön lattiapäällysteiden liitoskohdan tiiveyden varmistaminen tuulikaapin uuden lattiapäällysteen asennuksen jälkeen
- tuulikaappiin 155 johtavan oven edustalla olevan lattiakaivon ja lattiapäällysteen rakojen paikkaus
- lattiapäällysteen ylösnostosaumojen uusiminen.

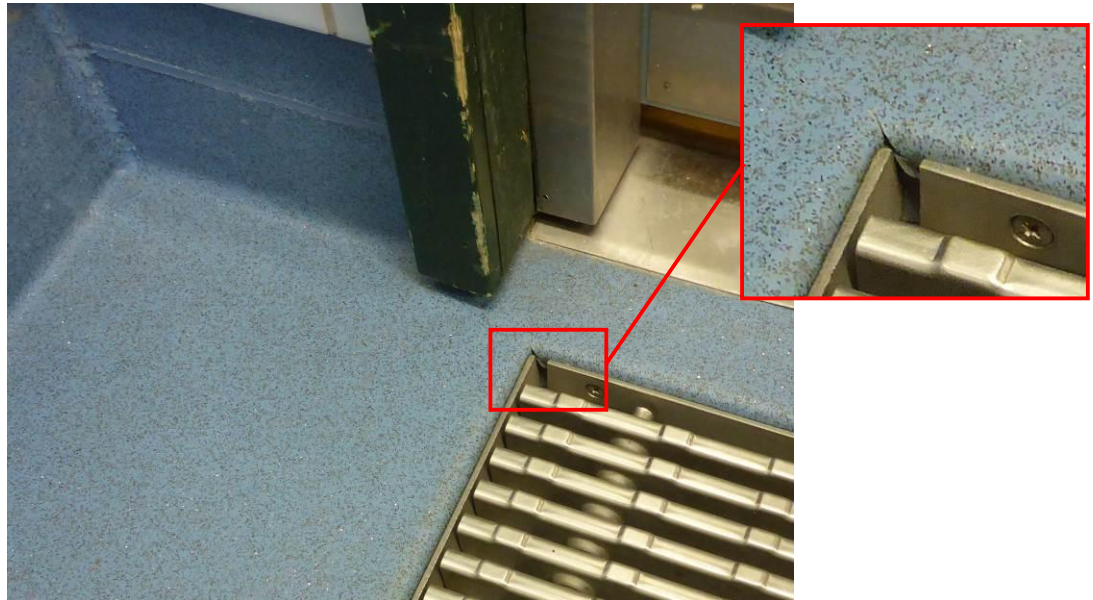
Kuvat 9 ja 10. Keittiön 136 lattiapäällysteen liitokset tuulikaappiin 155 johtavan oven edustalla olevassa lattiakaivossa ovat osittain auki.

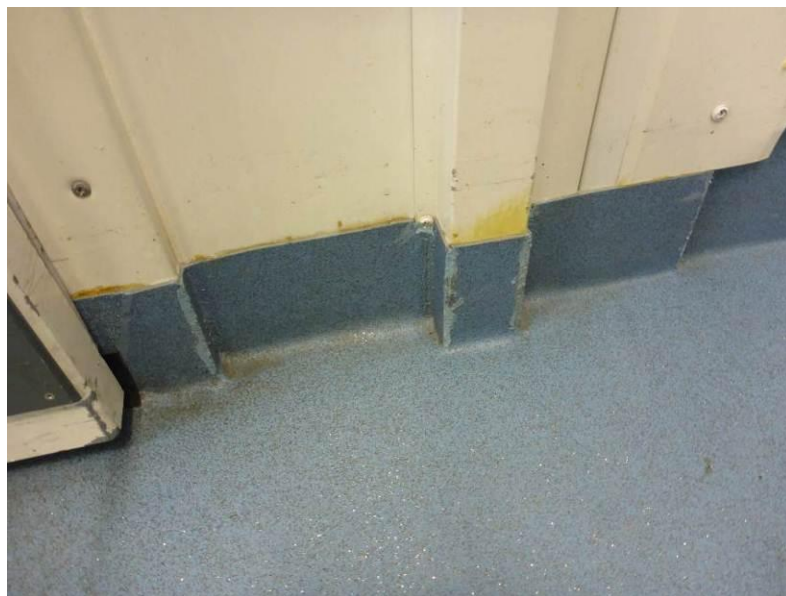
Kuva 11. Keittiön 136 lattiapäällysteen ylösnostojen saumauksia on jossakin vaiheessa uusittu. Uusitut saumaukset eivät kaikilta osin vaikuta aistinvaraisesti arvioiden tiiviltä.

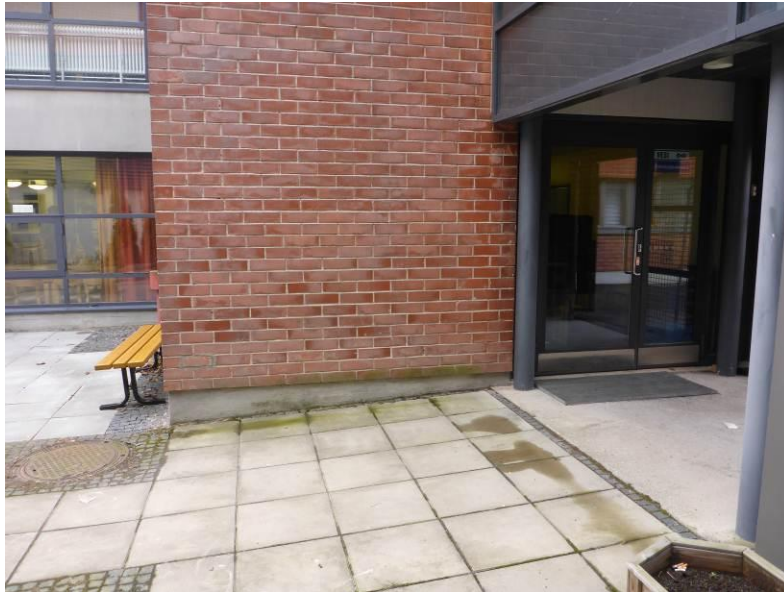
- Porrashuoneen 159 sokkelirakenteen ulkopinnalla ja ulkopuolisessa pihalaatituksessa on havaittavissa sammaloitumista (kuva 12), joka viittaa pidempiaikaiseen kosteusrasitukseen.

Kuva 12. Porrashuoneen 159 sokkelirakenteen ulkopinnassa ja pihalaatoituksessa seinän vierustalla on havaittavissa sammaloitumista.

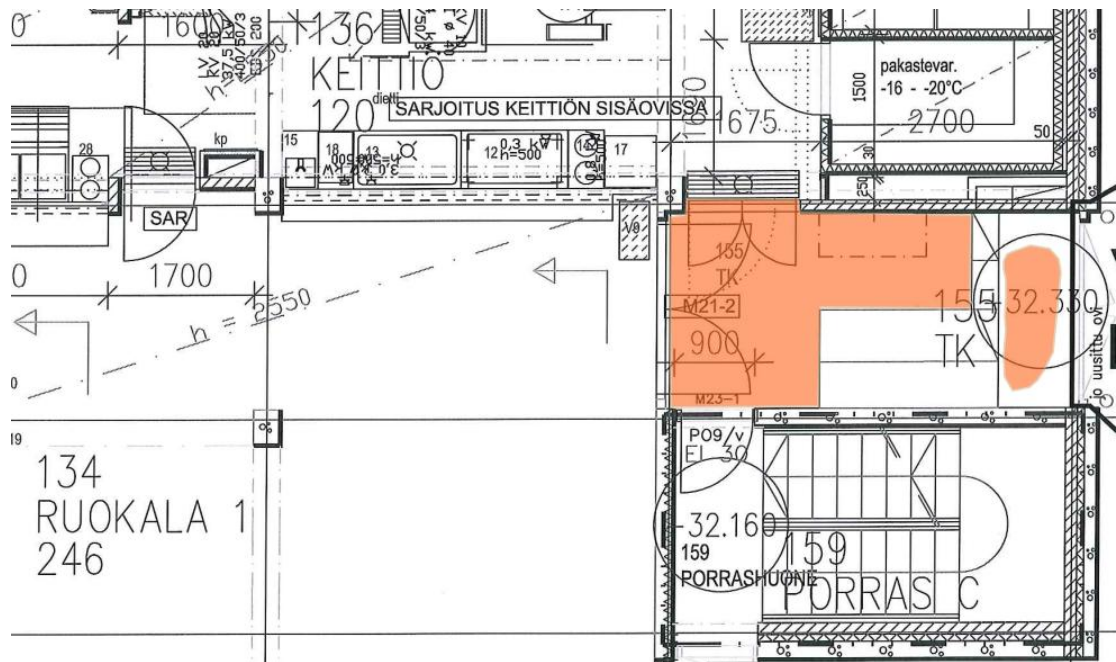
Kuva 13. Tuulikaapin 155 lattian ja pieneltä osin keittiön 136 (lattiakaivon ja oven välinen alue) lattioiden pintakosteuslukemat olivat muuta aluetta korkeammat kuvassa ruskealla värillä esitetyillä alueilla.

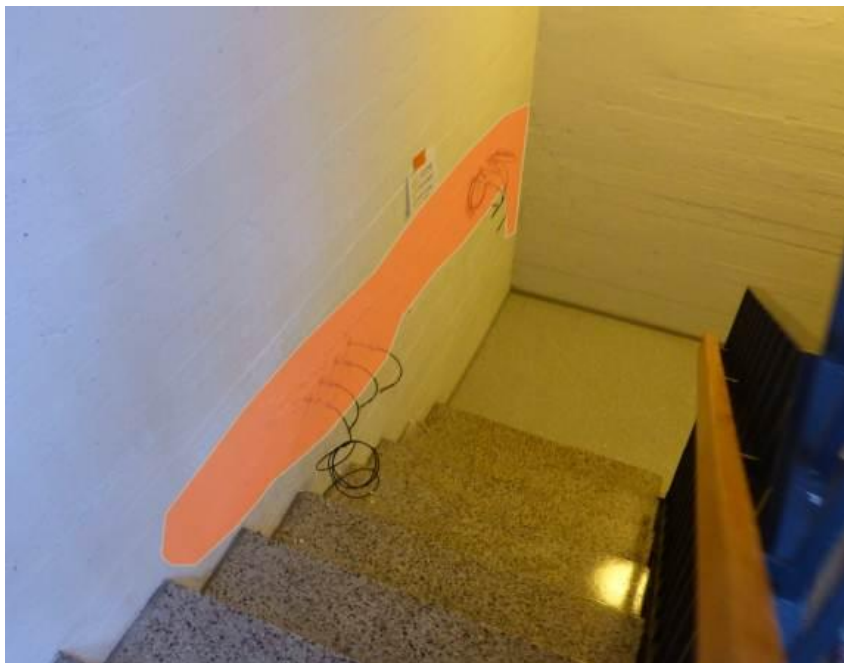
Kuva 14. Porrashuoneen 159 seinän pintakosteuslukemat olivat muuta aluetta korkeammat kuvassa ruskealla värillä esitetyillä alueella.

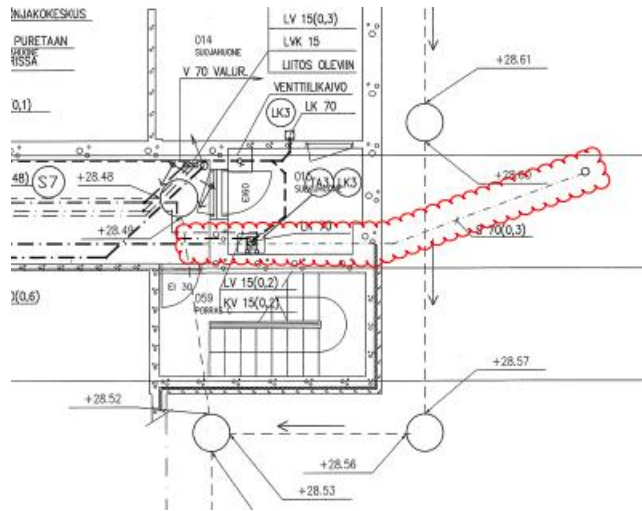
Väestönsuojan sulkuhuoneen yläpuolella sijaitseva vanha sadevesiviemäri (kuva 18) tv-kuvattiin sisäpuolisesti kellarikäytävälle asennetusta puhdistusluukusta käsin, kuvattu matka on noin 4,4 metriä alkaen puhdistusluukusta. Tavoitteena oli selvittää viemärilinjan kunto ja mahdolliset vauriot, joiden johdosta kosteus on mahdollisesti päässyt viemärilinjaa ympäröiviin rakenteisiin.

Kuva 18. Kuvattu sadevesiviemäri on rajattu kuvaan punaisella viivalla.

- katkaistun sadevesiviemärin tarkastus ja tulppaus
- tuulikaapin ja kylmiön väliseinän alaosan (tuulikaapin pintabetonilaatan alapuoleisen osan) lämmöneristyksen parantaminen

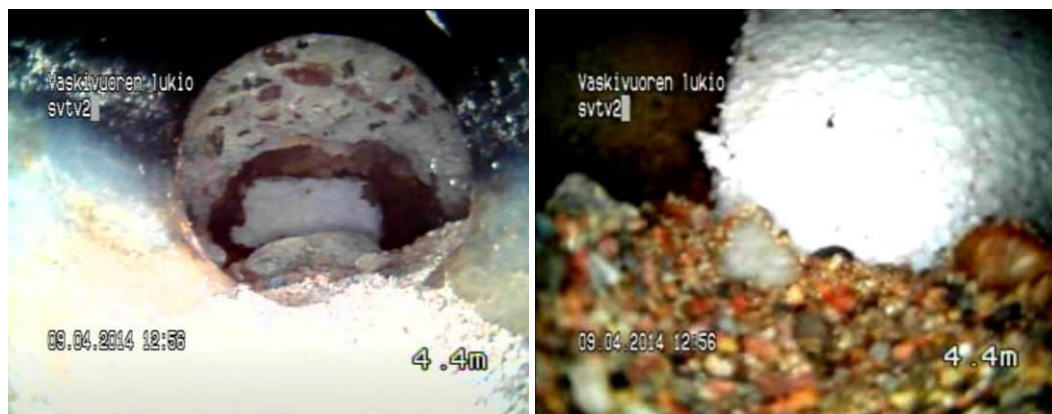
Tv-kuvauksen perusteella sadevesiviemäri on tehty valurautaputkesta muhviiliitoksin. Tv-kuvauksessa havaittiin, että viemärilinja on kuiva ja viemäri on katkaistu rakennuksen sisäpuolelta ennen seinärakenteen läpivientä. Tehtyjen havaintojen mukaan viemärilinja ei johtanut mihinkään viemäröintipisteeseen (esim. kattokaivo tai sadevesikaivo). Tv-kuvauksen lopussa näkyy, että viemäriputki on katkaistu, jonka jälkeen näkyy hiekkaa, viemärin vanha läpivientireikä betonissa ja eristettä (kuva 19). Kuvauksen lopussa näkyvä hiekka on silmämääräisesti arvioituna kostea (kuva 20).

Kuvat 19 ja 20. Kuvat sadevesiviemärin tv-kuvauksen lopusta. Viemäri on katkaistu, putken päässä näkyy hiekkaa, vanha läpivientireikä betonissa sekä eristettä. Kuvauksen lopussa näkyvä hiekka on silmämääräisesti arvioiden kostea.

Valurautainen sadevesiviemäri todettiin tehdyssä kuvauksessa olevan katkaistu ennen maanvastaisen seinärakenteen läpivientikohtaa ja läpivientikohta on tiivistämätön.
