VAHINKOKARTOITUSRAPORTTI

Työnumero: 1256875

Kohde:	Vantaan Kaupunki / Vaskivuoren Lukio / VSS	
	Osoite:	Virtatie 4 01600 VANTAA	
	Yhteys-henkilö:	Kouluisäntä Tapani Myyryläinen 0400-765 713	
Vahinkotapahtuma:	Väestösuojaan lattiasta ja seinänhelmoista maali hilseillyt (rakenteet ilmeisesti kastuneet)		
Toimeksianto:	Vahinkokartoitus liittyen raportissa yksilöityyn vahinkoon tai sen epäilyyn		
Tilaus (pvm):	07.12.2011	Raportti (pvm):	12.12.2011
Tutkimus (pvm.):	09.12.2011 kello 10.00 => 12.12.2011 kello 08.00 =>	Tutkija:	Rkm, PKM Pekka Kiho
Tilaaaja:	ISS Palvelut Oy / Tilamuutospalvelut Mari Järvenpää 050-405 3164 mari.jarvenpaa@iss.fi	Läsnä olleet:	---

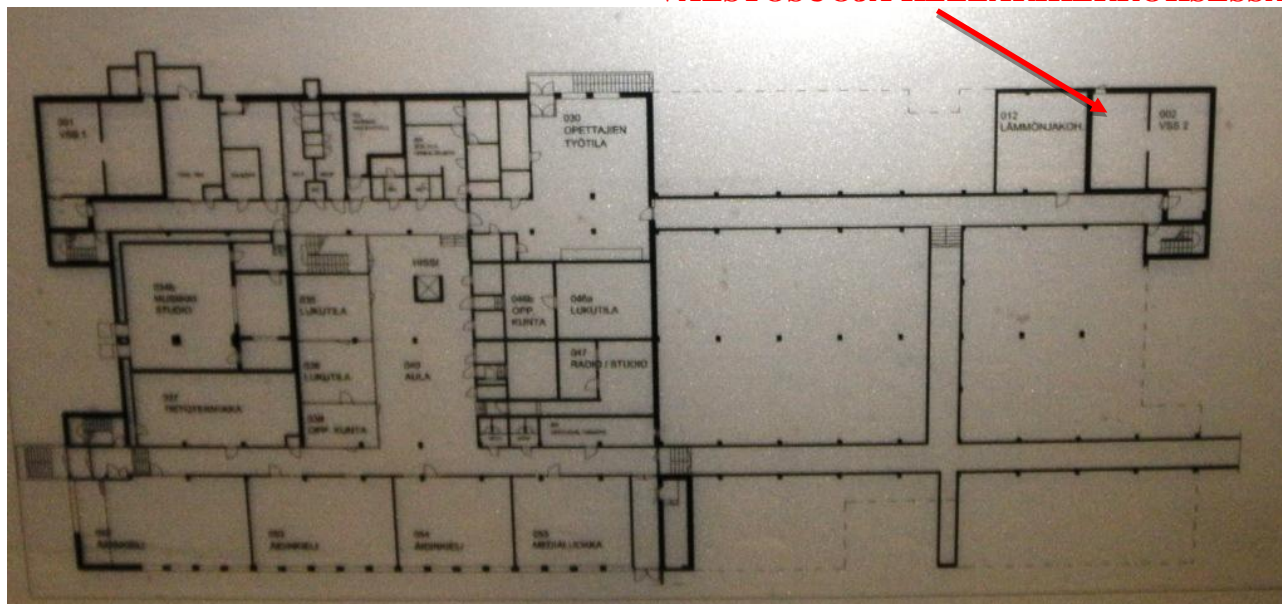
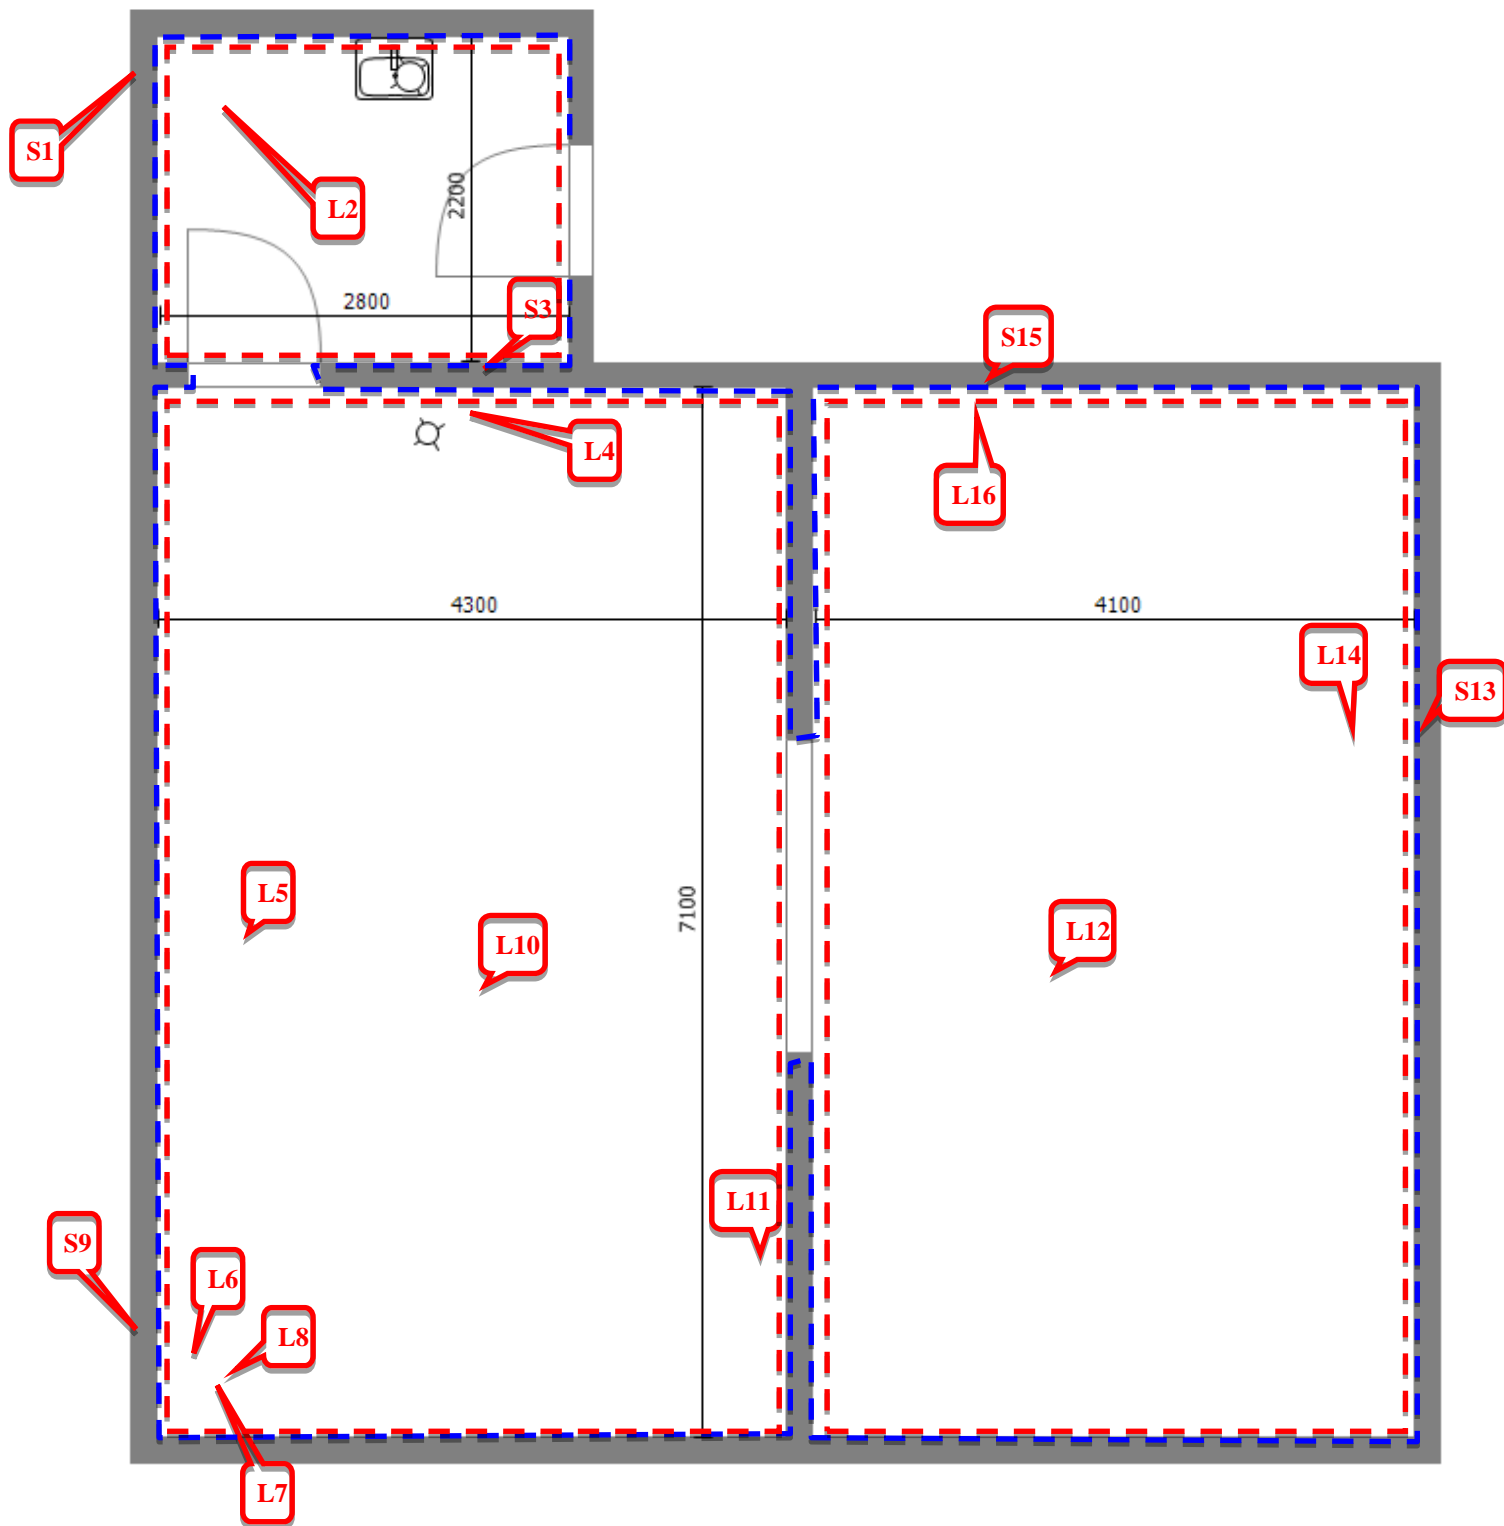
VÄESTÖSUOJA KELLARIKERROKSESSA

- Suoritettu 09.12.2011 kello 10.00 alkaen pintakosteusmittaus väestösuojatiloissa. Kosteusarvot kauttaaltaan lattiassa 90 - 140 ja seinien helmoissa (~200 mm - 400 mm lattiasta ylös päin) 80 - 120. Ylempänä seinissä max 70.
- Havaittiin että väestösuojassa runsaasti maalinhilseilyä lattia- ja seinäpinnoissa (pääosin seinien helmoissa).
- Porattu lattiaan yhteensä 11 mittareikää ja seinien helmoihin yhteensä 5 mittareikää. Kaikki mittareivät puhdistettu huolellisesti imuroimalla ennen putkitusta ja tulppausta. **(Mittareikä L 9 porattu alapohjalaatan läpi (paksuun 150 mm - 200 mm). Hetken kuluttua porauksesta havaittiin mittareissä irtovettä joten mittareikää ei putkittu).**
- 12.12.2011 käyty suorittamassa suhteellisen kosteuden mittaus 09.12.2011 poratuista mittareistä. Mitta-antureiden annettu tasaantua rei'issä vähintään 60 minuuttia ennen kuin tulokset luettiin.

- Kulkureitti työalueelle tulee järjestää siten ettei pölyn siirtyminen työskentelyalueelta muihin tiloihin ole mahdollista.
- Lattian kosteusalueelta (koko väestösuoja) poistetaan maali jyrsimällä puhtaalle betonipinnalle.

- Kastuneilta / vaurioituneilta kivirakenteisilta seinäpinnoilta pinnoitteen poistaminen puhtaalle betonipinnalle.
- Pinnoitteet ja tasoitteet poistetaan myös kuivilta alueilta, mikäli vauriot ovat johtuneet liiallisesta kosteudesta (jo kuivunut) tai rakenteen pinnassa on havaittavaa mikrobivaurioitumista.

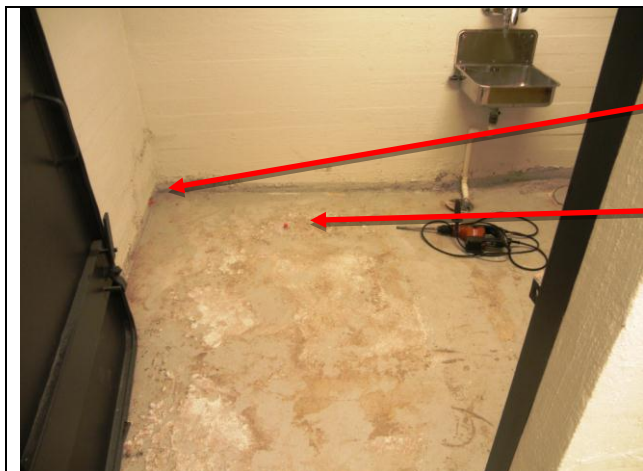
Kuva 1:

S1

L2

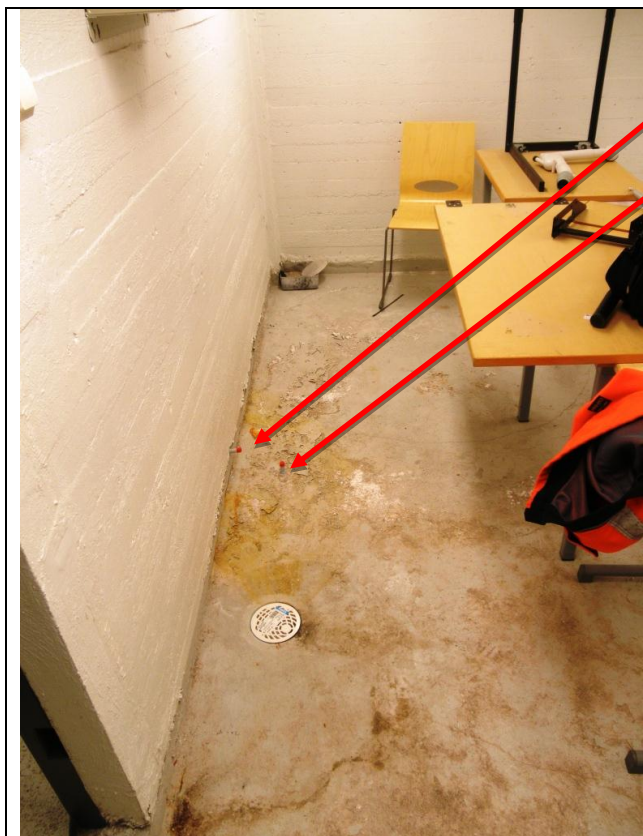
Kuva 2:

S3

L4

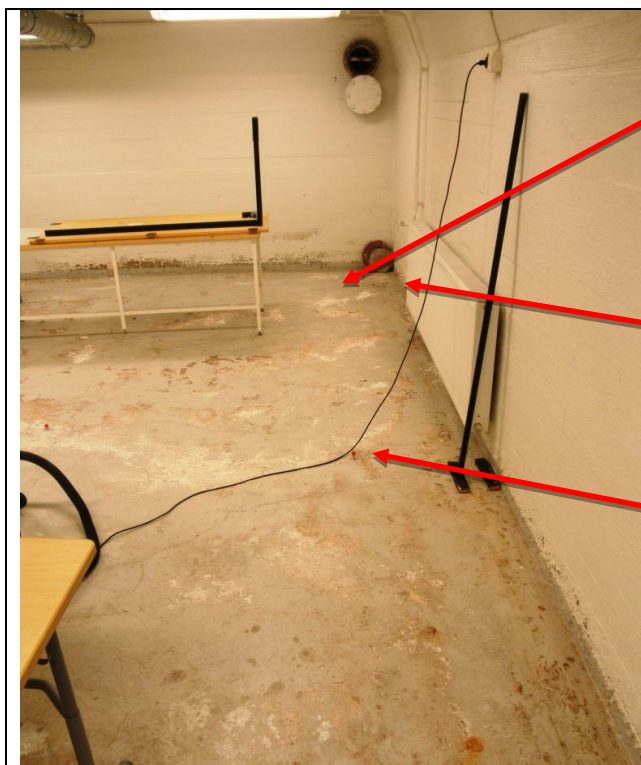
Kuva 3:

L6, L7 ja L8

S9

L5

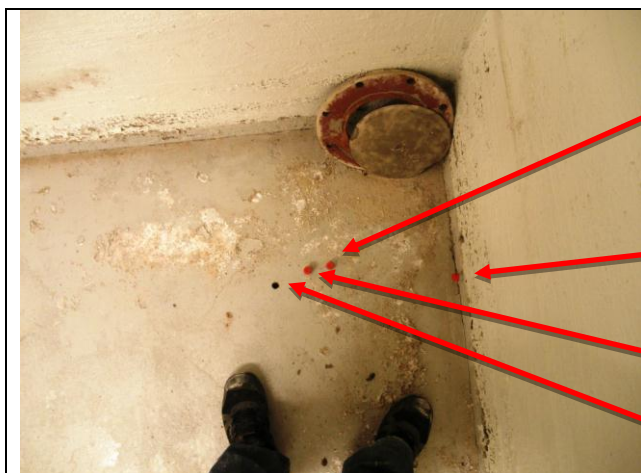
Kuva 4:

L6

S9

L7

L8

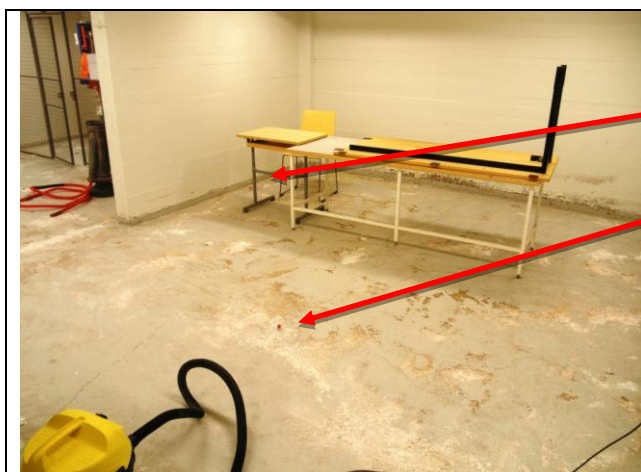
Kuva 5:

L11

L10
