VEHNÄTIEN PÄIVÄKOTI

IV- JÄRJESTELMIEN TARKASTUS ENNEN JA JÄLKEEN NUOHOUKSEN

Tutkimuksen ajankohta: vko 14, 32, 41, 44 / 2005
Raportin päiväys: 13.12.2005
Tilaaajan yhteyshenkilö: Vantaan Kaupunki
Mikko Korosuo, 040 7492594

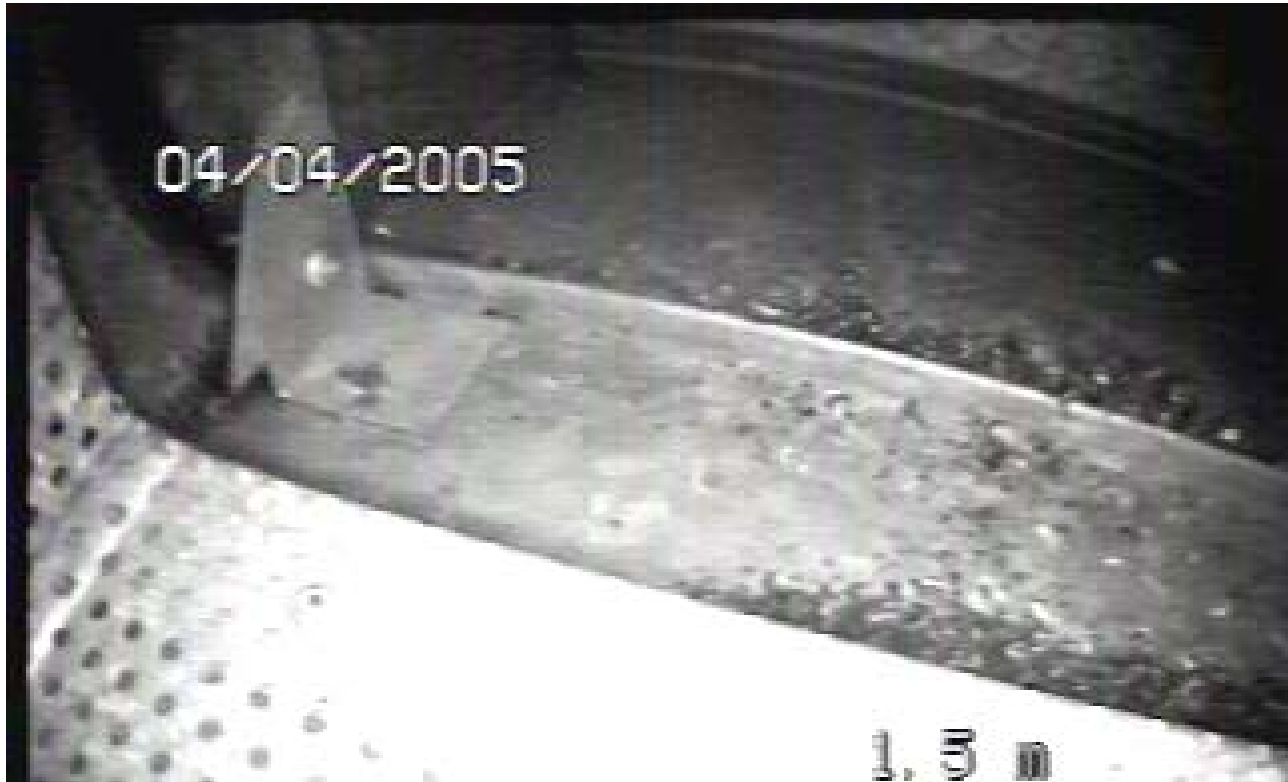
Tuloilmakanavia kuvattiin ennen nuohousta neljänä otoksena. Kanavissa on havaittavissa yleisesti **hieman pölykertymää**. Tuloilmakoneen lähtevässä jakokanavassa on havaittavissa **melko paljon roskakertymää (kuva 1)**. Tuloilmakoneen **suodatinseinät eivät ole tiiviitä ja suodattimet ovat likaiset (kuva 2)**. **Suodattimista tapahtuu ohivirtausta** (= suodattamaton ilma pääsee huoneilmaan). Lisäksi **tasauslaatikoissa on melko paljon puunlehtiä, mineraalivillan kappaleita ja muuta roskaa (kuva 3, kuva 4 ja kuva 5)**.

KUVA 1. Tuloilmakanavan pohjalla on melko paljon roskaa.

Tutkitut ilmanvaihtokanavat ovat teknisesti pääosin kunnossa, mutta kanavissa on havaittavissa roska- ja pölykertymää melko paljon. Ilmanvaihtokanavat tulee nuohota. Tuloilmaritilöiden tasauslaatikoissa on melko paljon puunlehtiä, mineraalivillan kappaleita ja muuta roskaa. Tasauslaatikot tulee imuroida nuohouksen yhteydessä ja tämän jälkeen tasauslaatikoiden mineraalivillapintaiset seinämät tulisi käsitellä suoja-aineella (esim. saunasuojalla ja vedellä tehdyllä seoksella), jotta vuorivillakuituja ei pääsisi huoneilmaan.

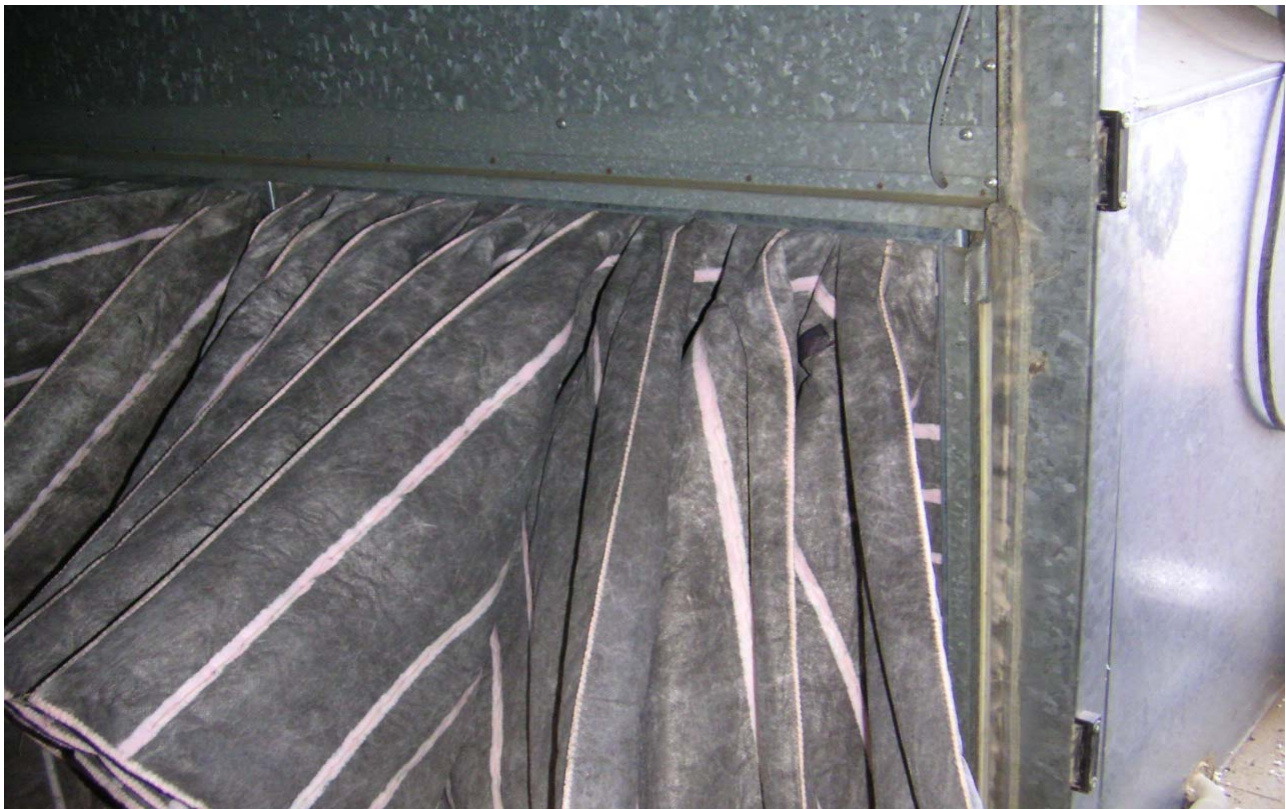
KUVA 2. Suodattimista tapahtuu ohivirtausta (= suodattamaton ilma pääsee huoneilmaan).

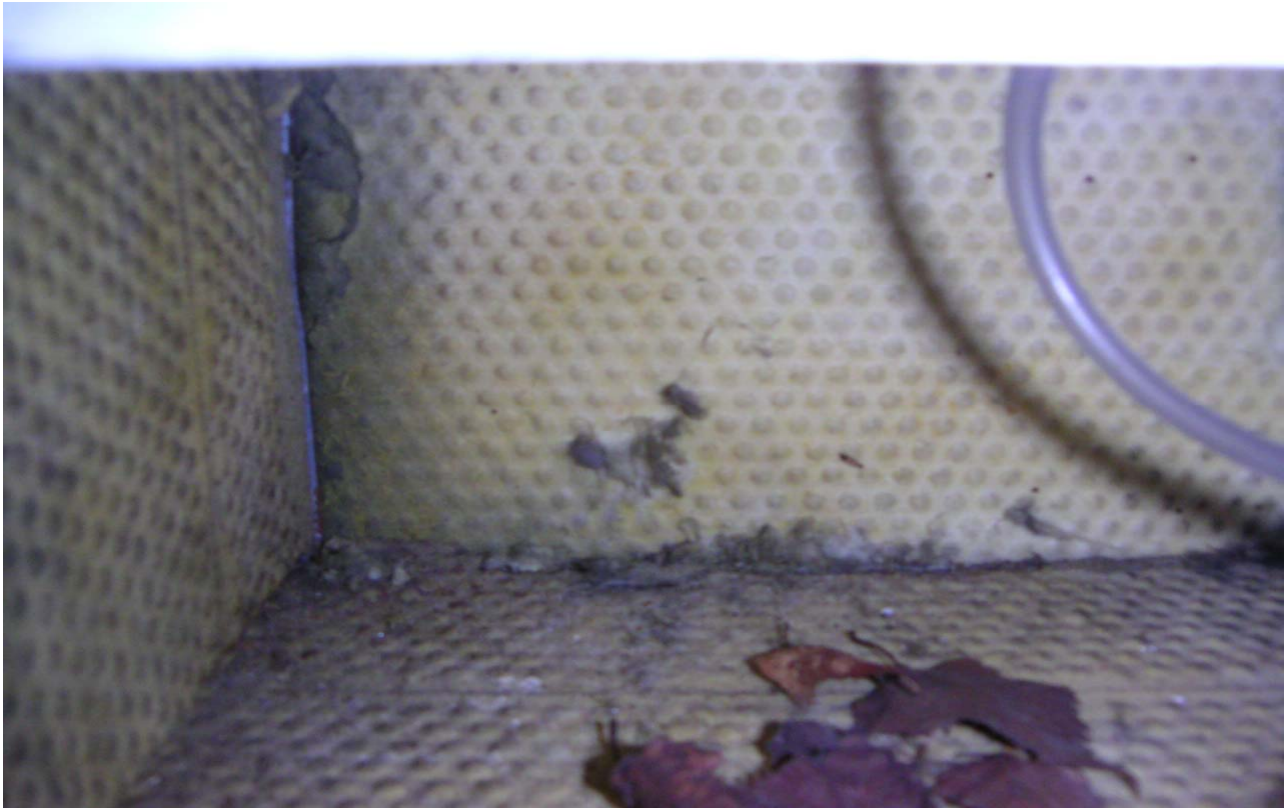
KUVA 3. Tasauslaatikoissa on paljon roskaa.

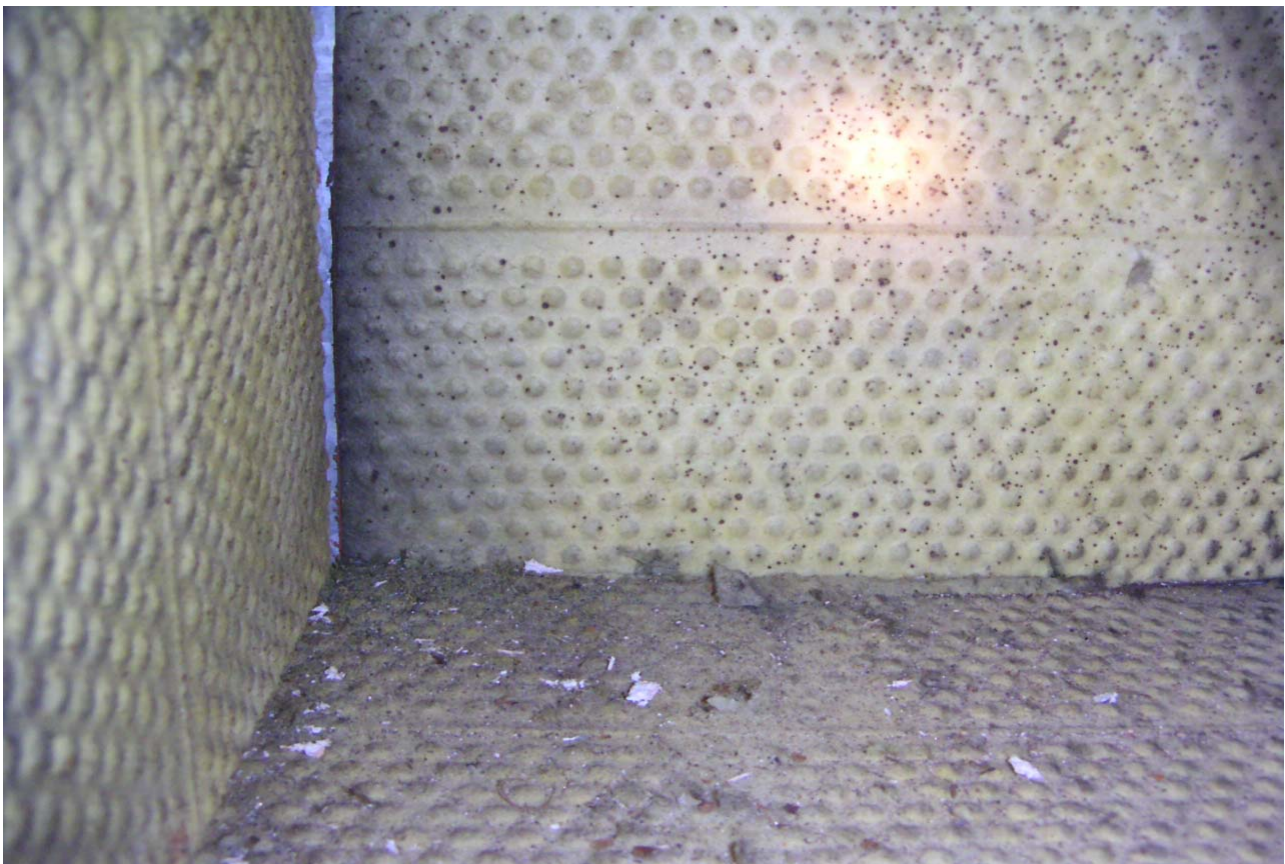
KUVA 4. Tasauslaatikoissa on paljon roskaa ja villan kappaleita.

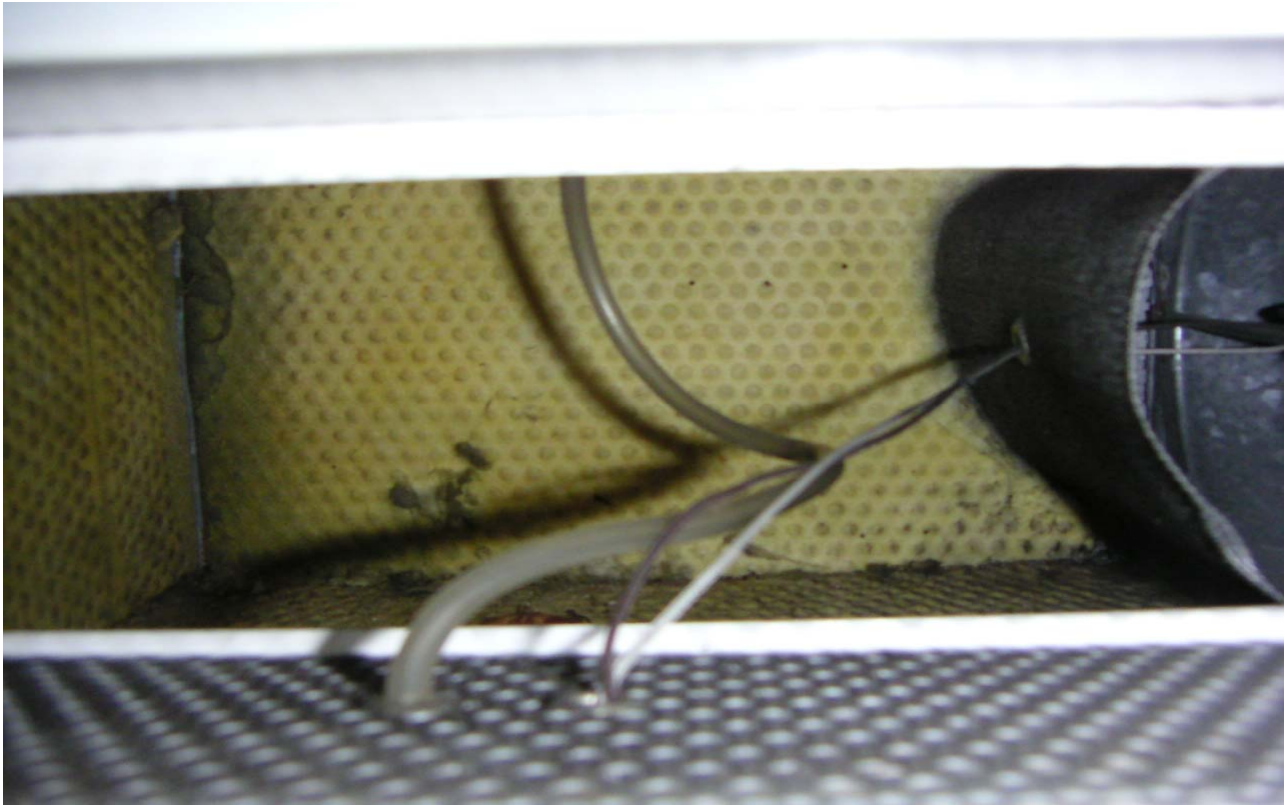
KUVA 5. Tasauslaatikoissa on paljon roskaa ja villan kappaleita.

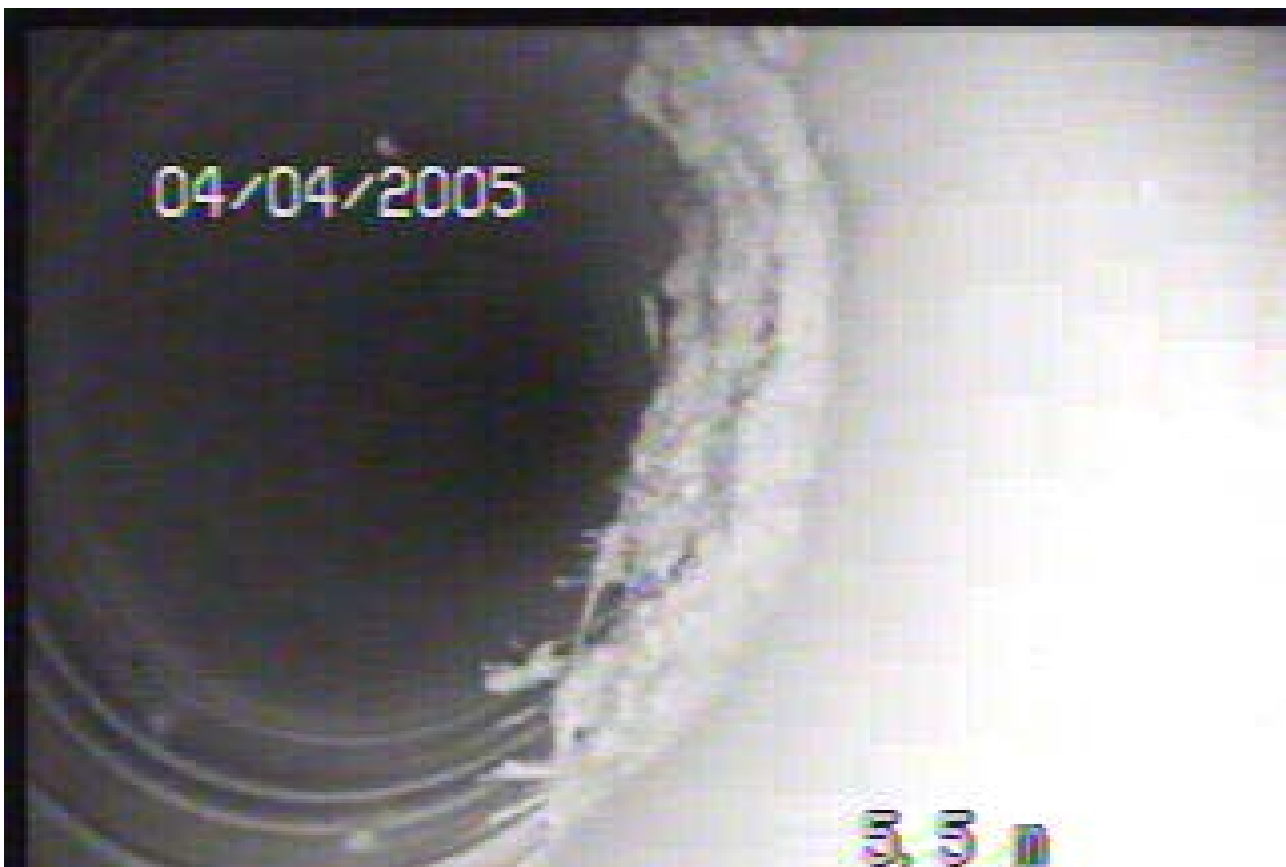
Poistoilmakanavia kuvattiin ennen nuohousta kahtena otoksena. Kanavissa on havaittavissa **melko paljon pölykertymää (kuva 6)**. Poistoilmakoneen **suodatinseinät eivät ole tiiviitä ja suodattimet ovat likaiset**. Suodattimista tapahtuu ohivirtausta.

Kuva 6. Poistoilmakanavan pohjalla on pölykertymää.

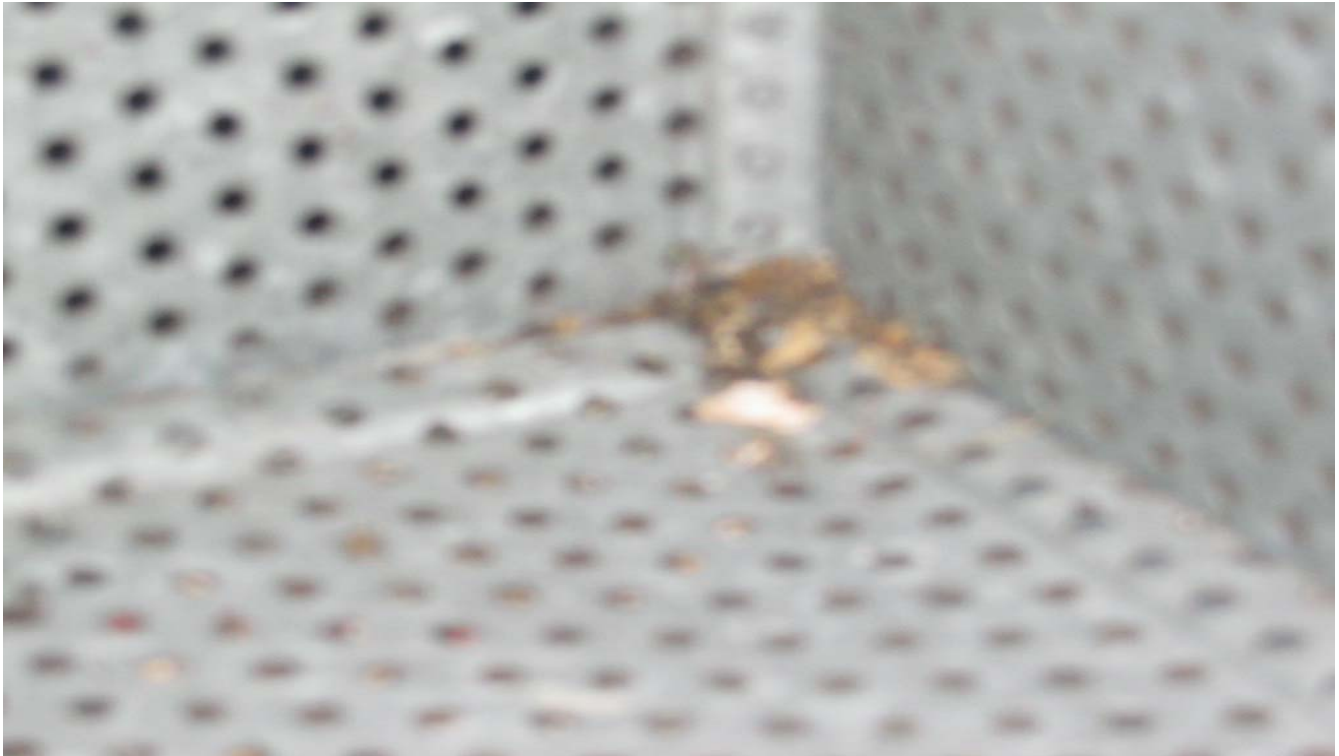
A-osalta kuvattiin tuloilmakanavia nuohouksen jälkeen kolmena otoksena. Kanavissa on havaittavissa hieman pölykertymää ja hiekkaa. Tuloilmakoneessa ja lähtevässä jakokanavassa on havaittavissa hieman pöly- ja roskakertymää (kuva 7, kuva 8 ja kuva 9). **Tuloilmakone ja jakokanava tulisi nuohota uudestaan.** Suodattimet ovat puhtaita, mutta **suodatinseinät eivät ole tiiviitä.** Suodattimista tapahtuu ohivirtausta (= suodattamaton ilma pääsee huoneilmaan). Tuloilmakanavaan on tehty reikä (kuva 10), johon ei ole asennettu puhdistusluukku. **Kanavaan tulisi asentaa puhdistusluukku uusinta nuohouksen yhteydessä.**

KUVA 7. Tuloilmakanavan pohjalla on hieman roskaa.

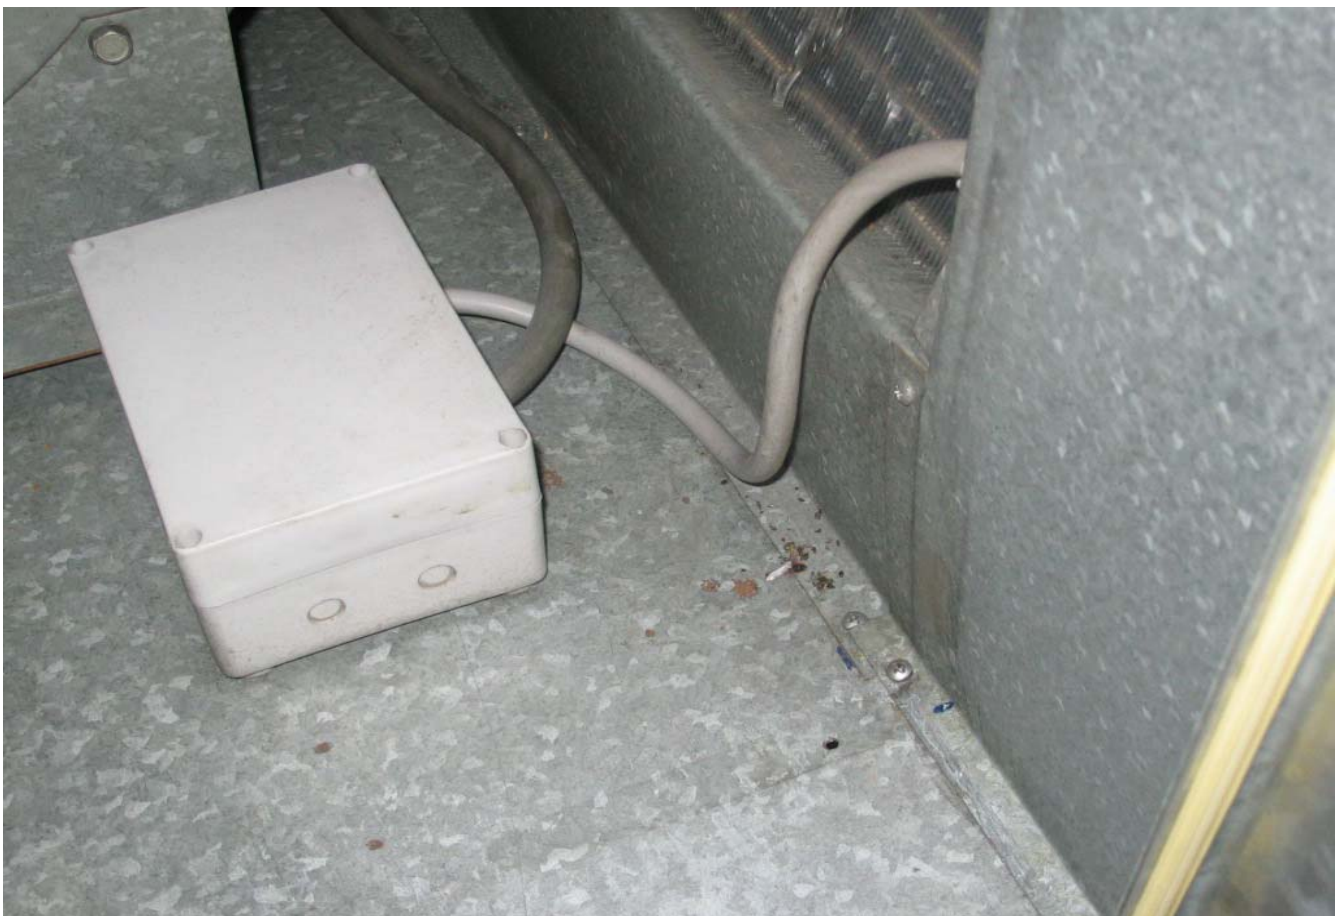
KUVA 8. Tuloilmakoneessa on hieman roskakertymää.

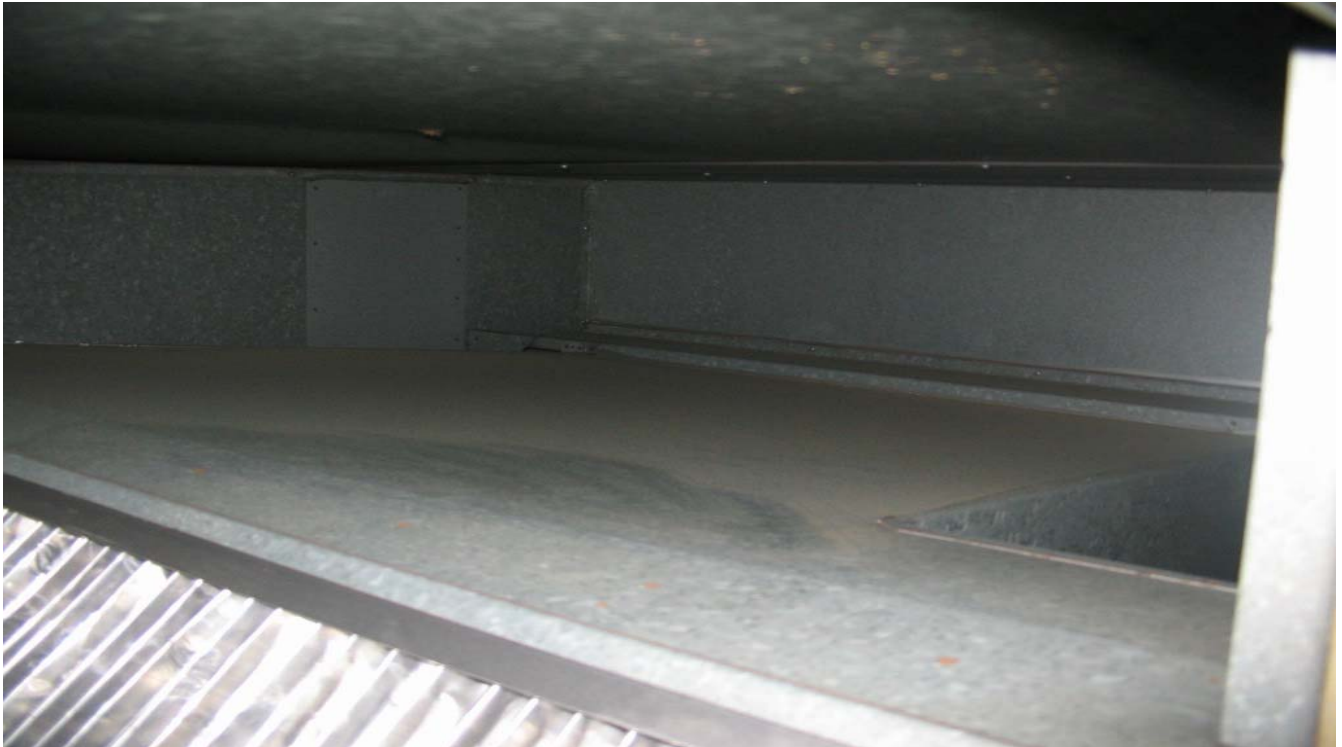
KUVA 9. Tuloilmakoneessa on hieman pölykertymää.

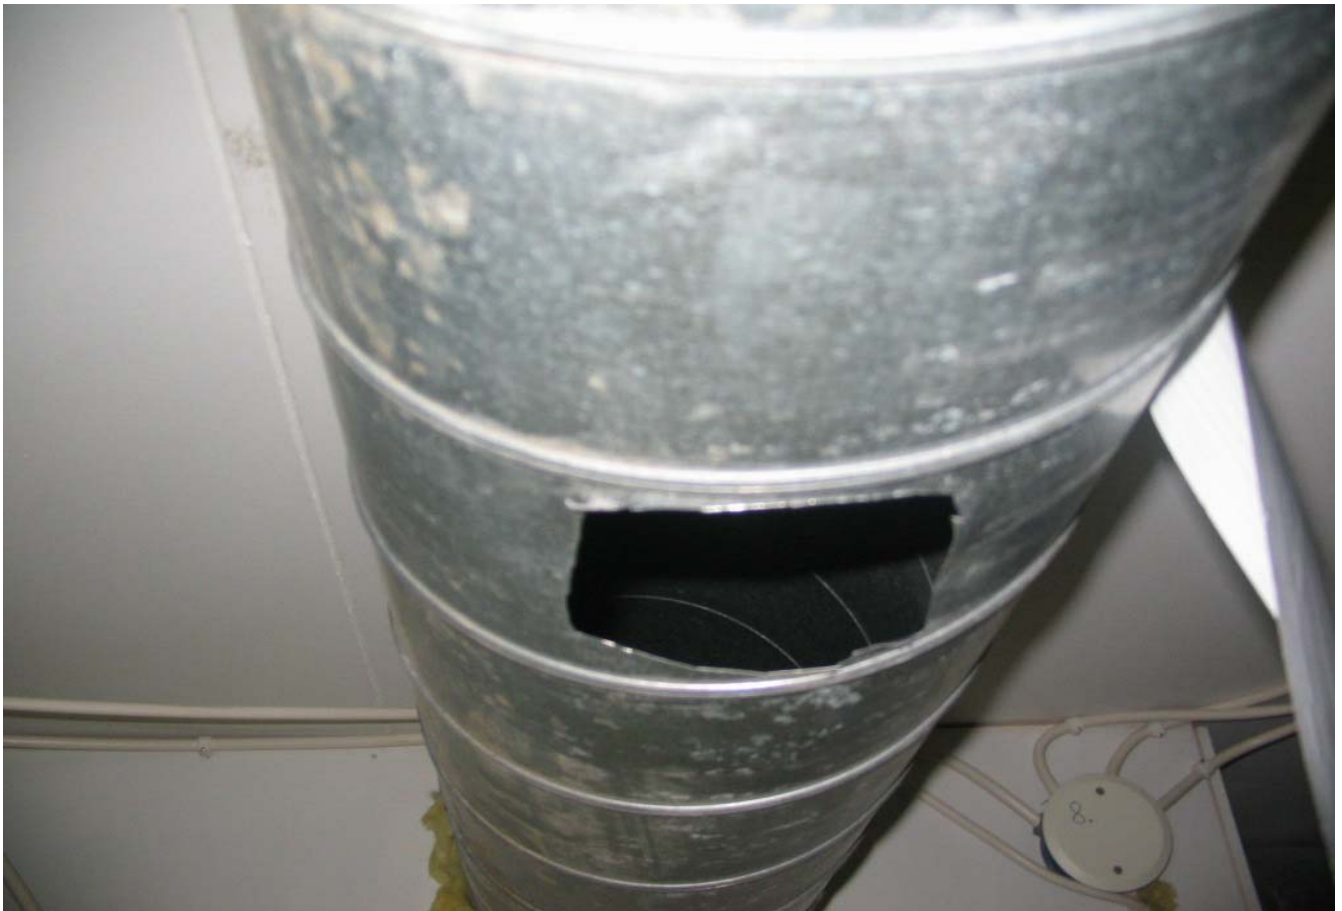
KUVA 10. Tuloilmakanavassa on reikä.

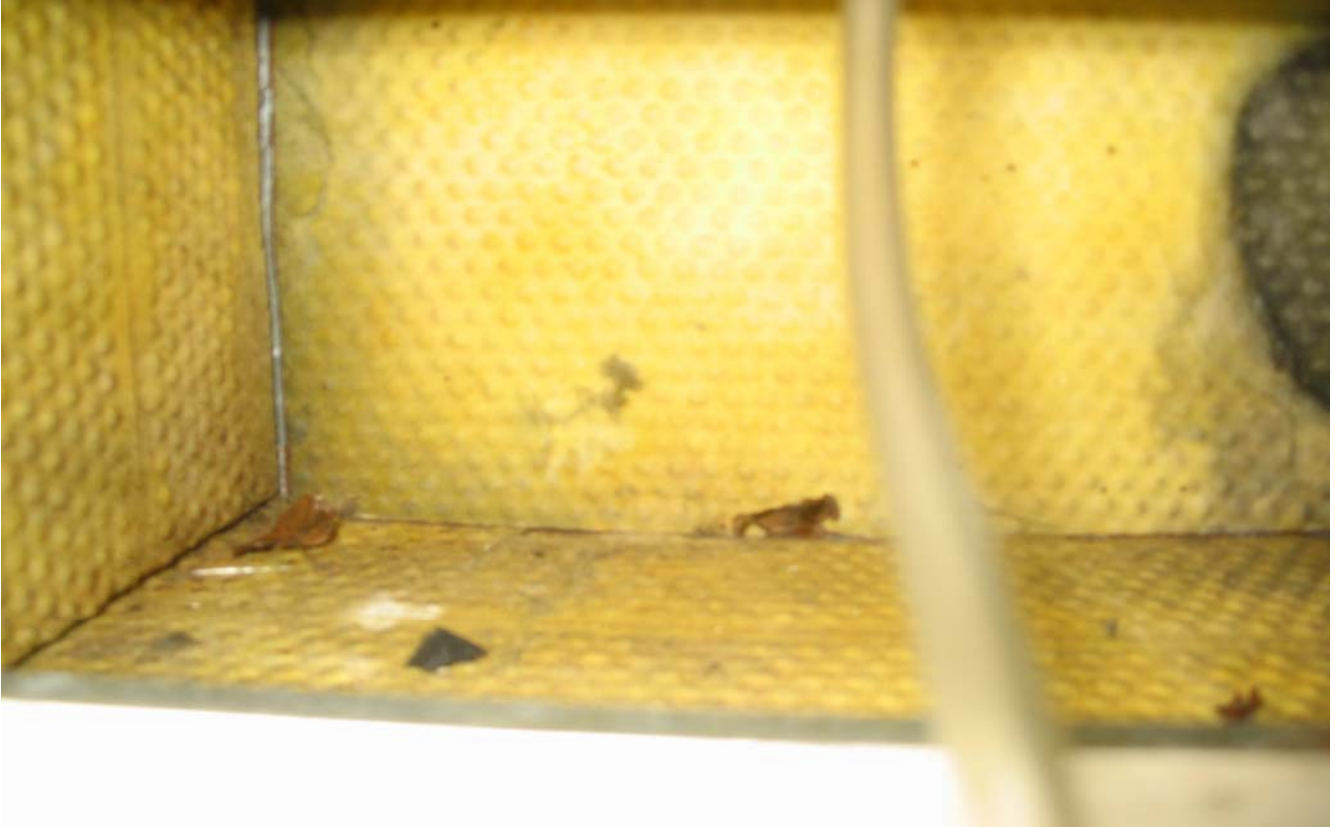
B-osalta kuvattiin vain yksi tuloilmakanava nuohouksen jälkeen. Kanavassa on havaittavissa vain **hieman pölykertymää ja irtoroskaa.** Lepohuoneen n:o 41 **tasauslaatikossa on havaittavissa hieman puunlehtiä (kuva 11).** **Tasauslaatikko tulee imuroida uudestaan.** Päiväkodin tuloilmaelimet ovat pääosin puhtaita ja toimivia.

KUVA 11. Lepohuoneen n:o 41 tasauslaatikossa on puunlehtiä.

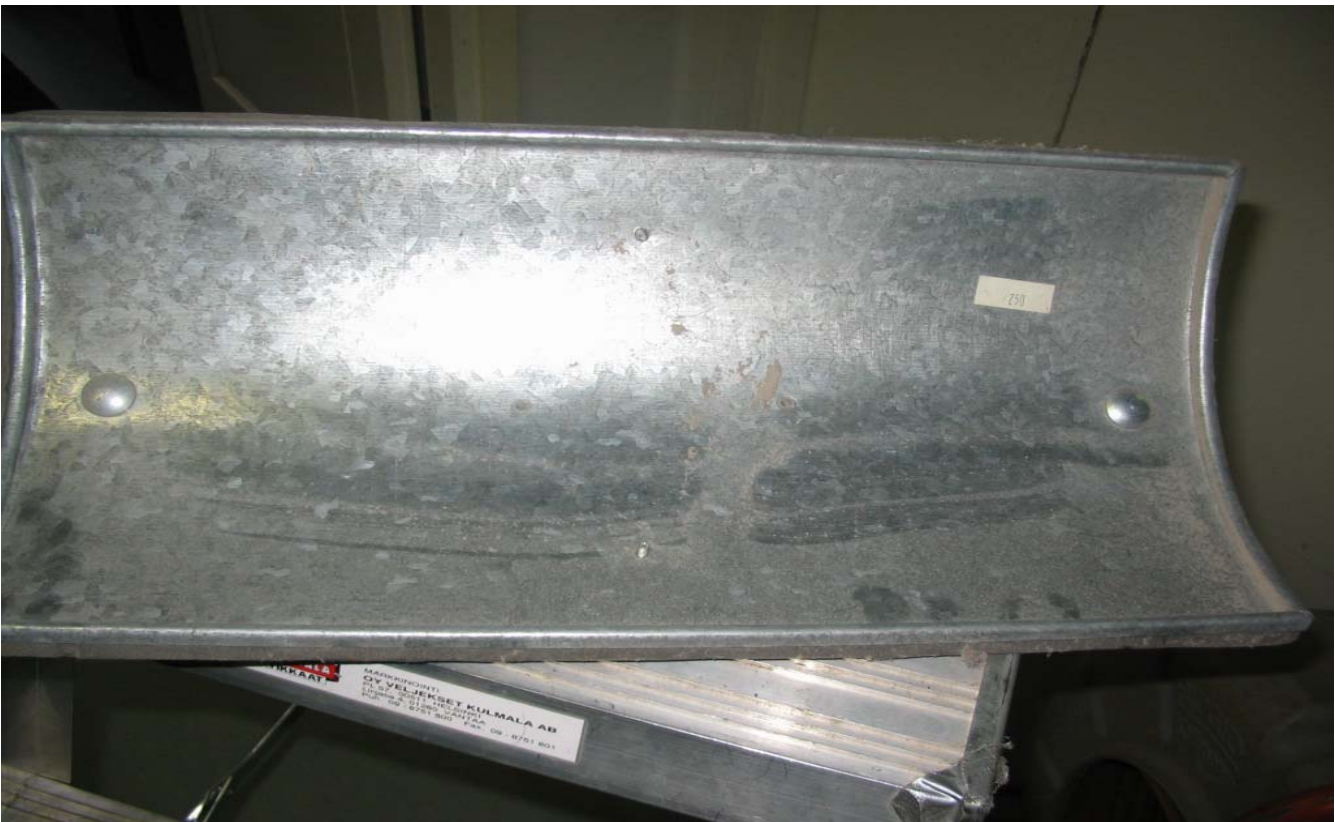
A-osalta kuvattiin vain yksi poistoilmakanava nuohouksen jälkeen. Kanavassa on havaittavissa **melko paljon pölykertymää (kuva 12 ja kuva 13)** ja se **tulisikin nuohota uudestaan.**

KUVA 12. Poistoilmakanavassa on pölykertymää.

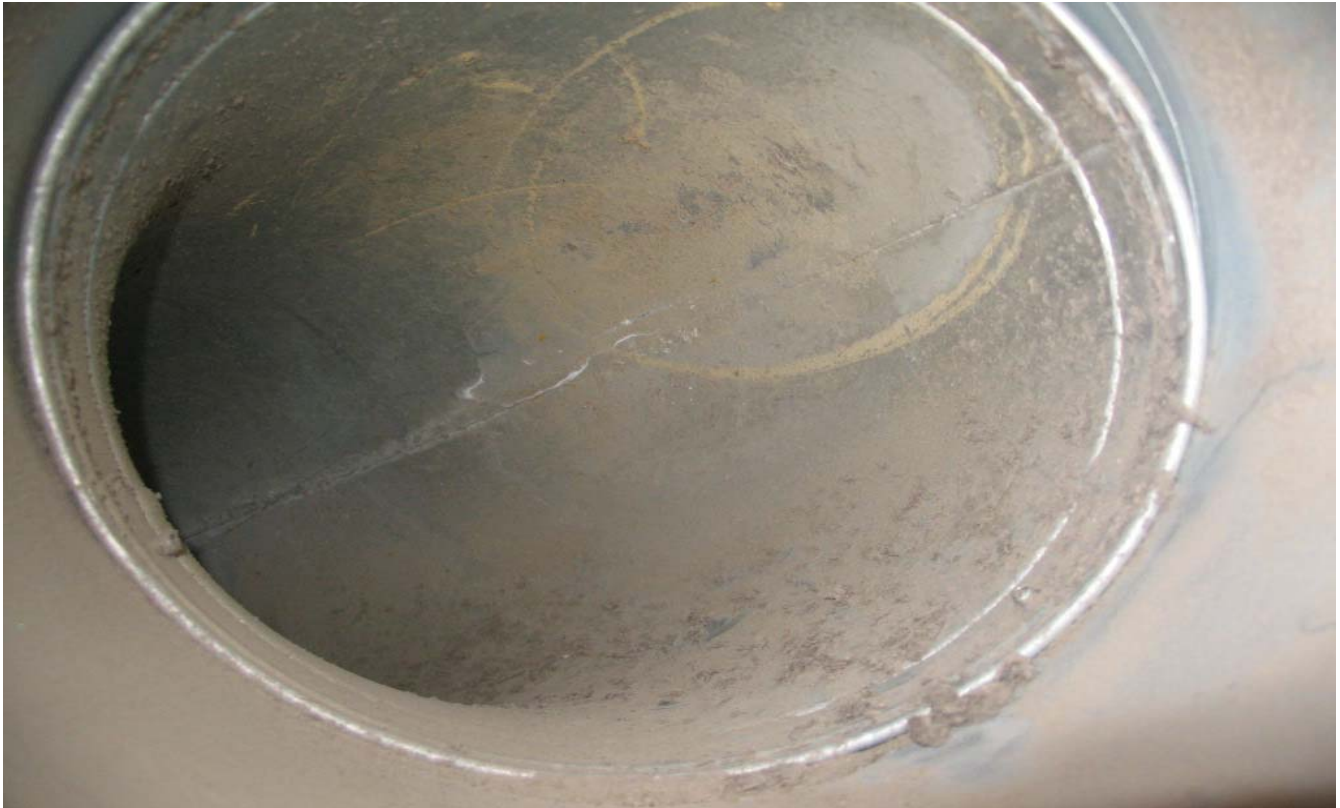
KUVA 13. Poistoilmakanavassa on melko paljon pölykertymää.

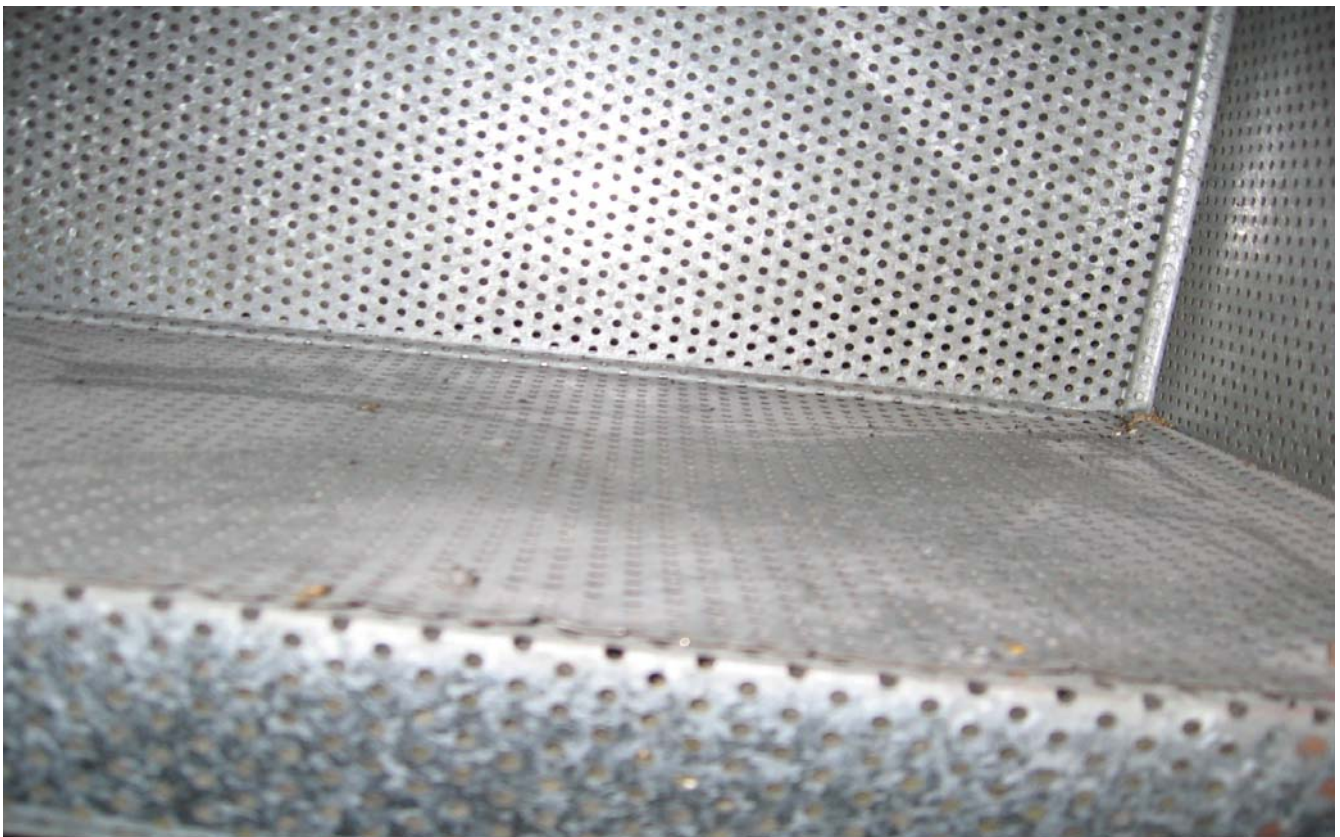
KUVA 14. Tuloilman jakokanava on puhdas.

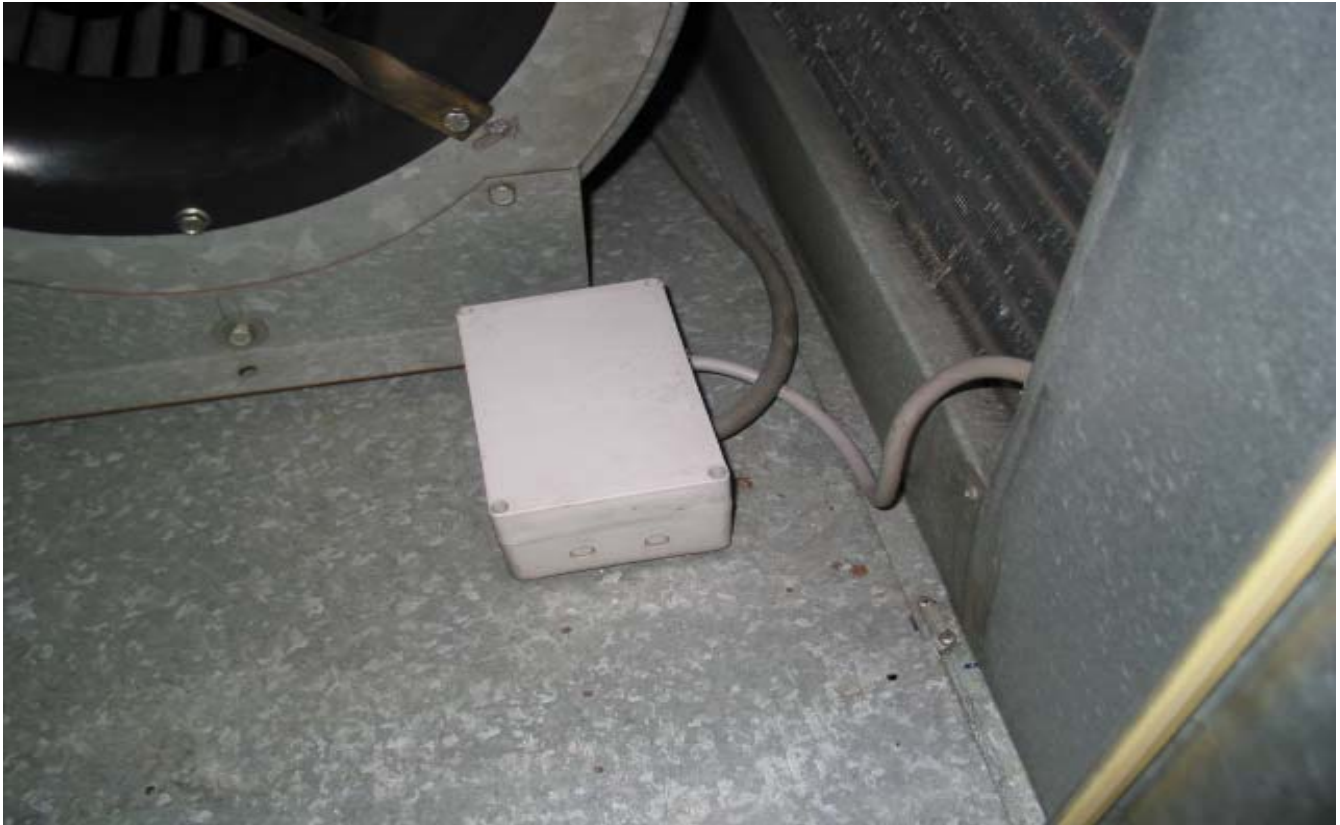
KUVA 15. Tuloilmakone on puhdas.

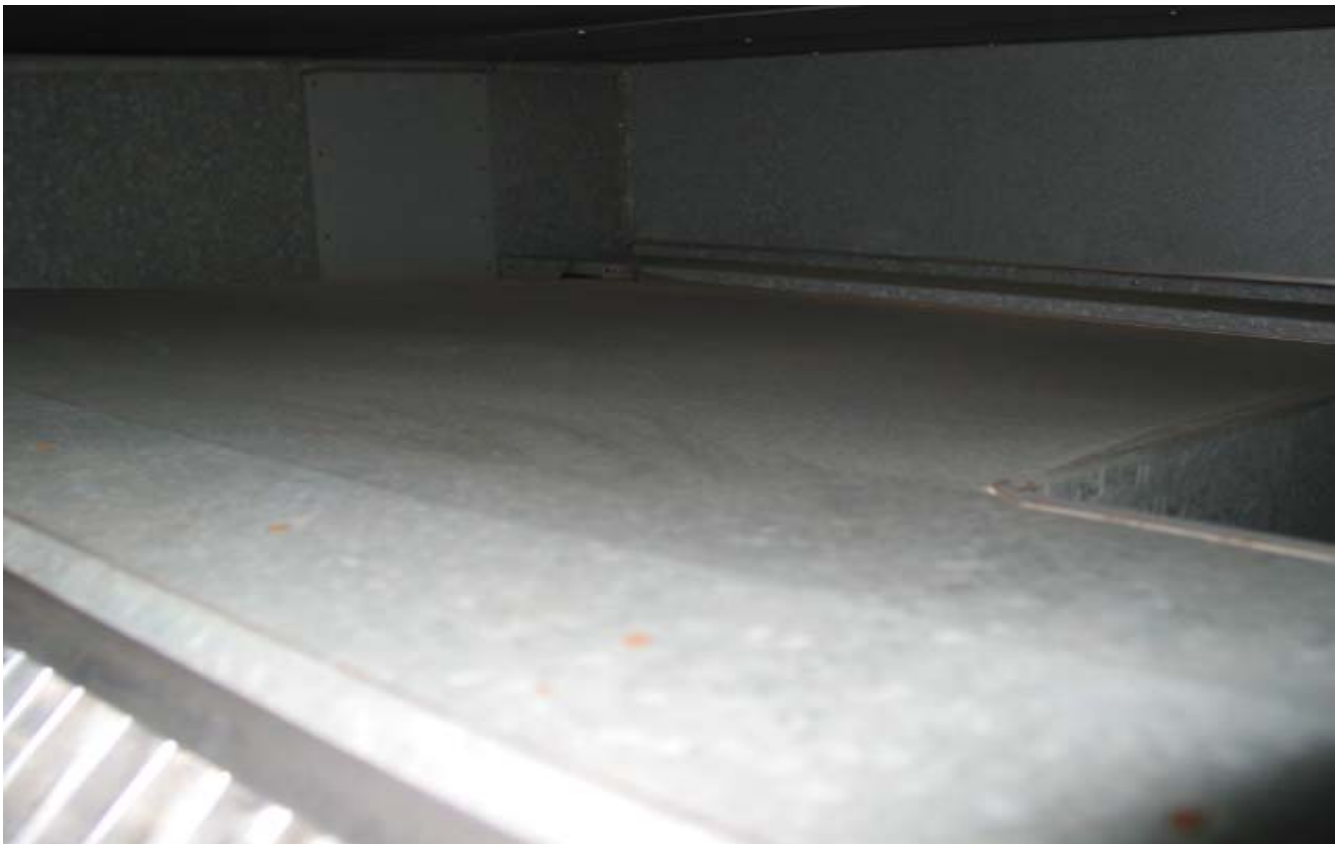
KUVA 16. Tuloilmakammio on puhdas.

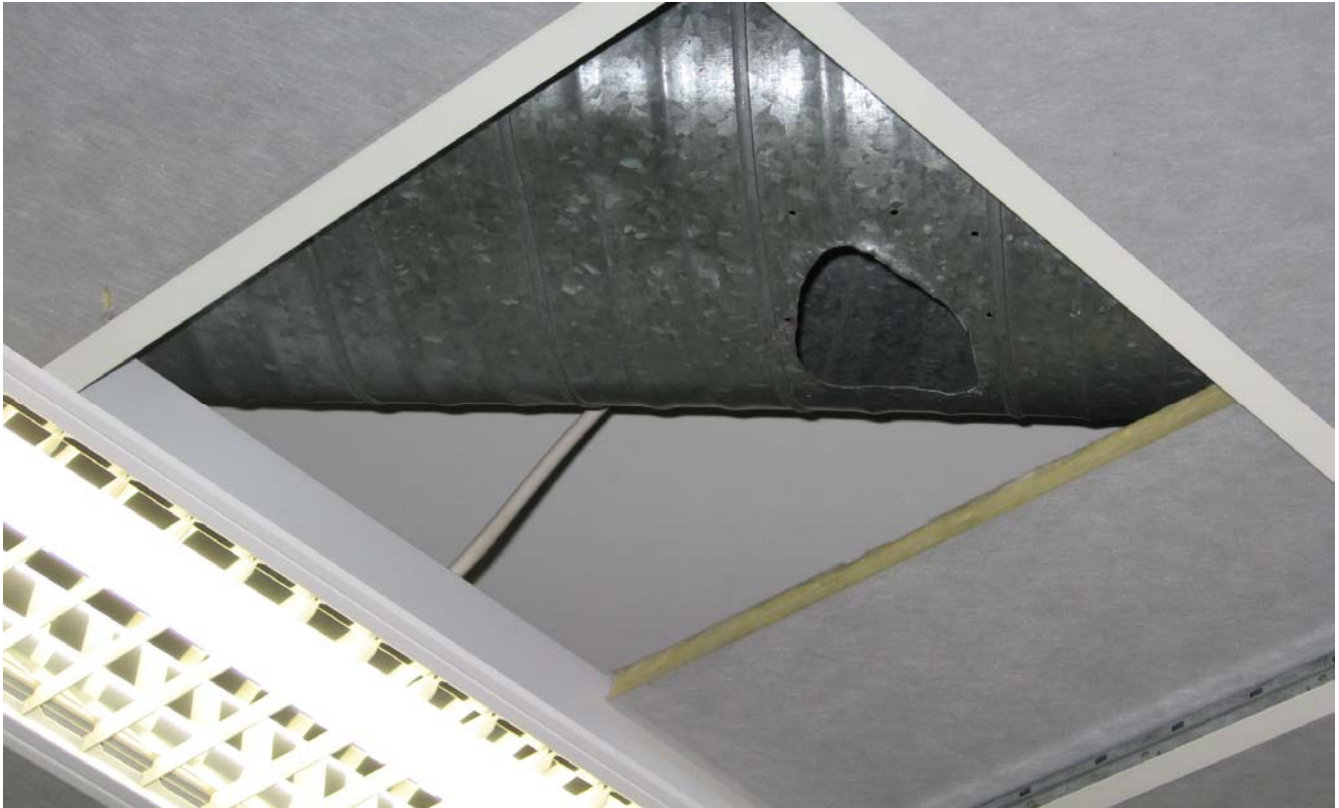
KUVA 17. Tuloilmakanavassa on reikä.

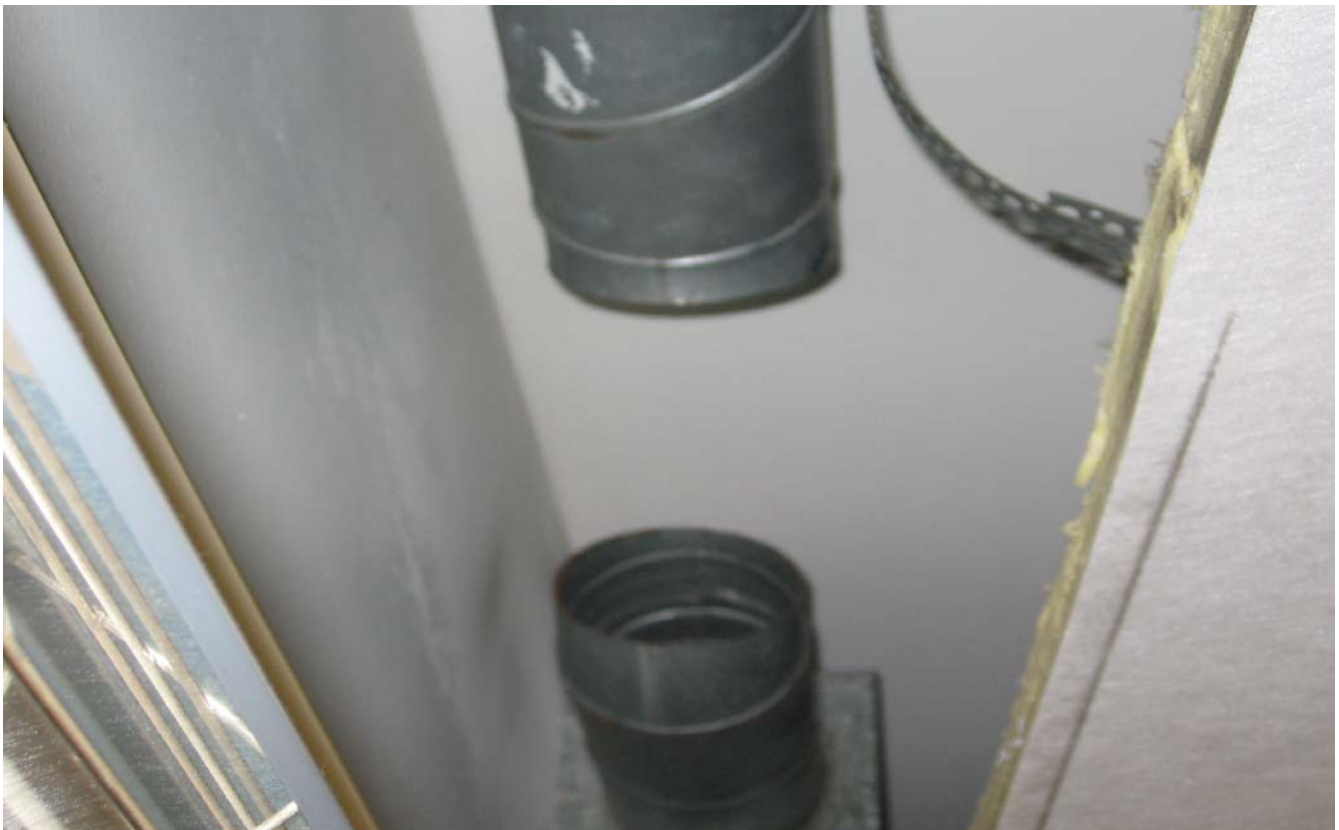
A-osalta kuvattiin tuloilmakanavia toisen nuohouksen jälkeen neljänä otoksena. Kuvatut tuloilmakanavat ovat melko puhtaita ja hyväkuntoisia. Tuloilmakone ja lähtevä jakokanava on puhdas (kuva 14, kuva 15 ja kuva 16). Suodattimet ovat puhtaita, mutta **suodatinseinät eivät ole vielä tiiviitä** ja suodattimista tapahtuu ohivirtausta (= suodattamaton ilma pääsee huoneilmaan). **Tuloilmakanavaan on tehty reikä (kuva 17)**, jossa on ilmastointiteipillä kiinnitetty pelti (pelti oli irti). Kanavaan tulisi asentaa puhdistusluukku. Leikkihuoneesta n:o 13 **puuttuu IV-kanavaa n. 25 cm ennen tasauslaatikkoa (kuva 18)**. IV-kanava tulee korjata.

KUVA 18. Leikkihuoneesta n:o 13 puuttuu IV- kanavaa.

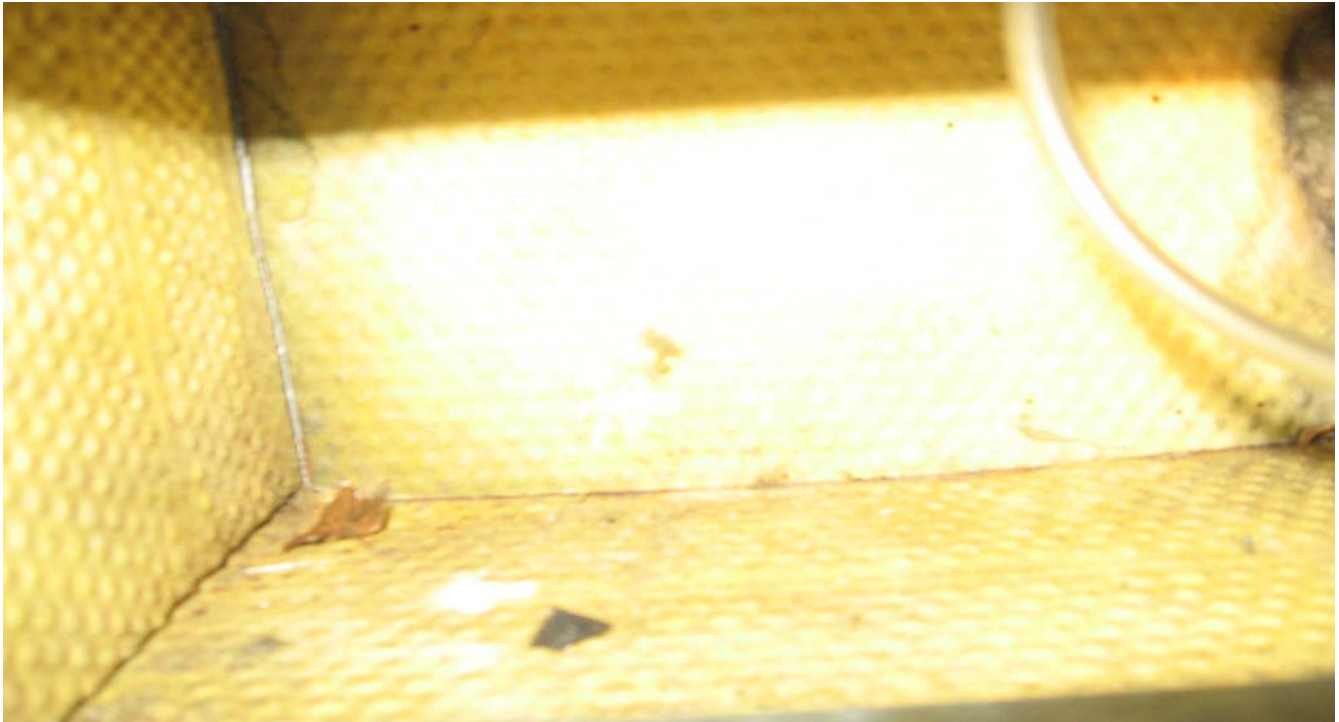
B-osalta kuvattiin tuloilmakanavia kolmena otoksena. Kuvatut tuloilmakanavat ovat melko puhtaita ja hyväkuntoisia. Lepuhuoneen n:o 41 tasauslaatikossa on havaittavissa edelleen hieman puunlehtiä (kuva 19). **Tasauslaatikko tulee puhdistaa uudestaan**. Päiväkodin tuloilmalaimet ovat puhtaita ja toimivia.

KUVA 19. Lepohuoneen n:o 41 tasauslaatikossa on puunlehtiä.
