VEHNÄTIEN PÄIVÄKOTI

IV- JÄRJESTELMIEN TARKASTUS ENNEN JA JÄLKEEN NUOHOUKSEN

Tutkimuksen ajankohta: vko 14, 32, 41, 44 / 2005
Raportin päiväys: 13.12.2005
Tilaaajan yhteyshenkilö: Vantaan Kaupunki
Mikko Korosuo, 040 7492594

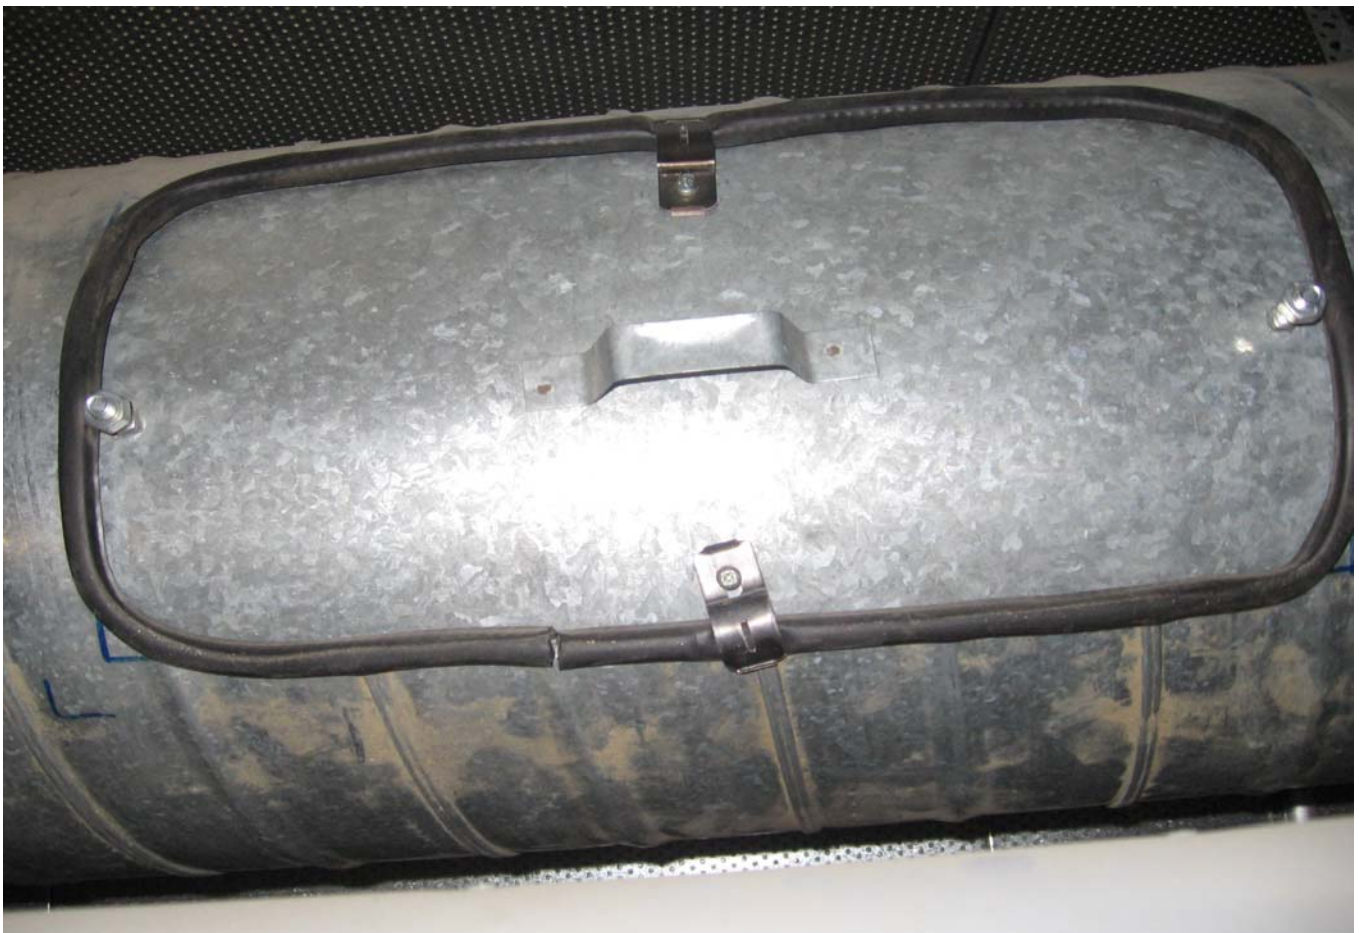
Tuloilmakanavia tarkasteltiin nuohouksien ja tasapainotuksen jälkeen. Tarkastuksissa havaittiin keittiön tuloilmakanavan puhdistusluukun lukituspellin olevan irti (kuva 20). Lukituspellit asennettiin paikoilleen. Keittiön tuloilmakanava, joka on ennen tasauslaatikkoa, havaittiin olevan irti (kuva 21). Kanava tulee asentaa paikoilleen. Suodattimet ovat puhtaita, mutta suodatinseinät eivät ole tiiviitä (kuva 22). Suodattimista tapahtuu ohivirtausta (= suodattamaton ilma pääsee huoneilmaan). Suodattimien takaosaan liimattava tiiviste vähentäisi huomattavasti ohivirtausta.

KUVA 20. Puhdistusluukun lukituspelti oli irti.

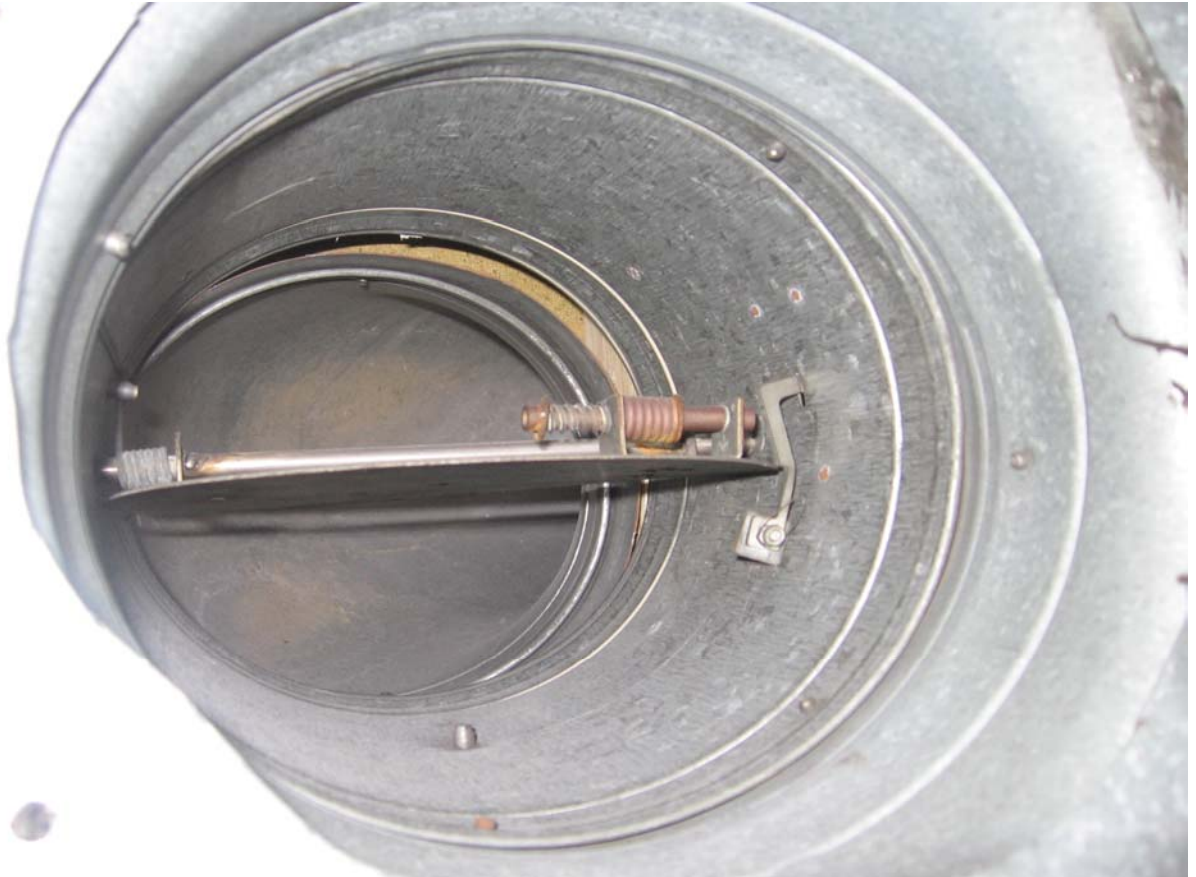
KUVA 21. Keittiön tuloilmakanava on irti ennen tasauslaatikkoa.

Tutkitut tuloilmakanavat ovat nuohouksien jälkeen pääosin puhtaita ja kunnossa, mutta keittiön tuloilmakanavassa havaittiin korjausta vaativa puute. Keittiön tuloilmakanava on irti ennen tasauslaatikkoa ja se tuleekin asentaa paikoilleen. Tuloilmakoneen suodatinseinämä tulee korjata, ettei suodattimista tapahtuisi ohivirtausta (suodattimien takaosaan liimattava tiiviste vähentäisi huomattavasti ohivirtausta). Näiden korjaustöiden jälkeen päiväkodin tuloilmakanavat ovat pääosin kunnossa, kunhan huolehditaan tuloilmakoneen säännöllisestä huollosta.

- Keittiön tuloilmakanava tulee asentaa paikoilleen.
- Tuloilmakoneen suodatin seinämän tiivistys / korjaus.
- Pölyiset poistoilmakanavat tulisi nuohota uudestaan.

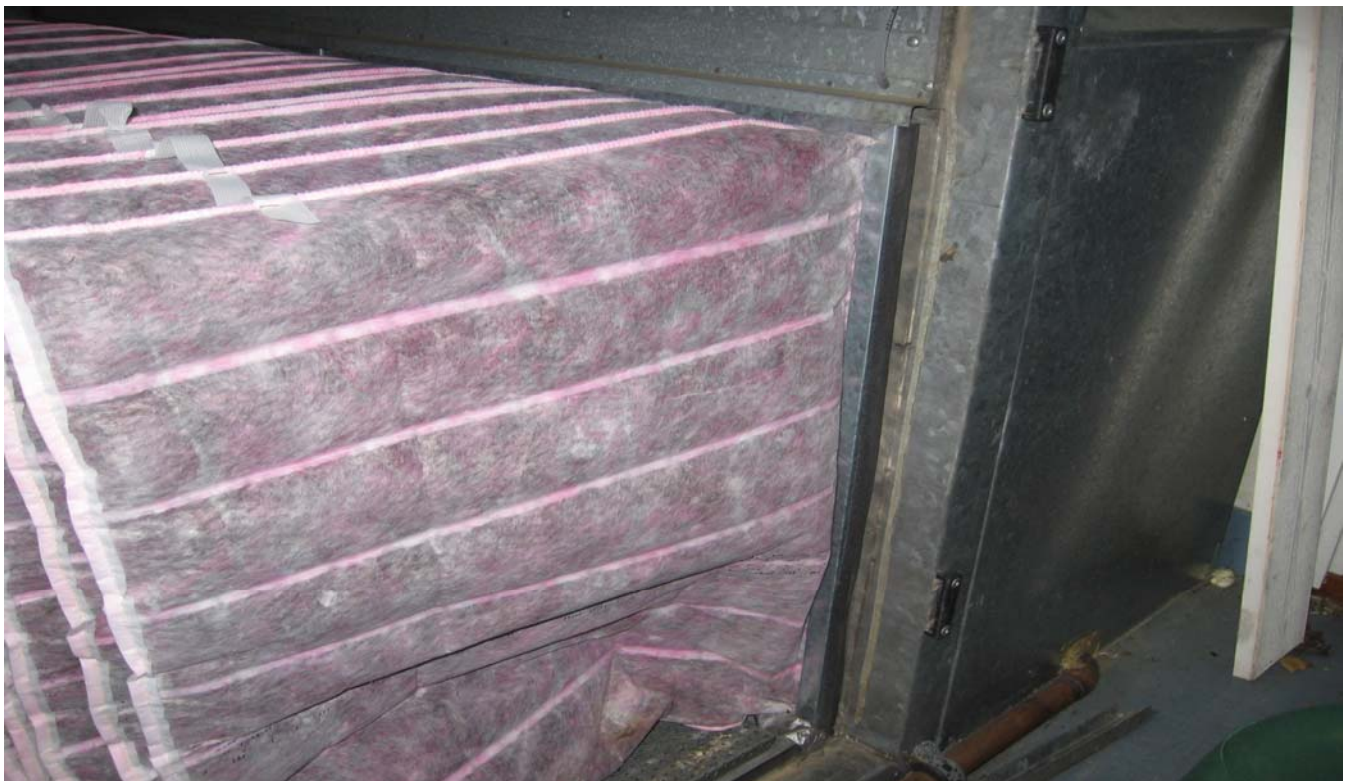
KUVA 22. Suodattimet ovat melko puhtaat, mutta suodatinseinät eivät ole tiiviitä.

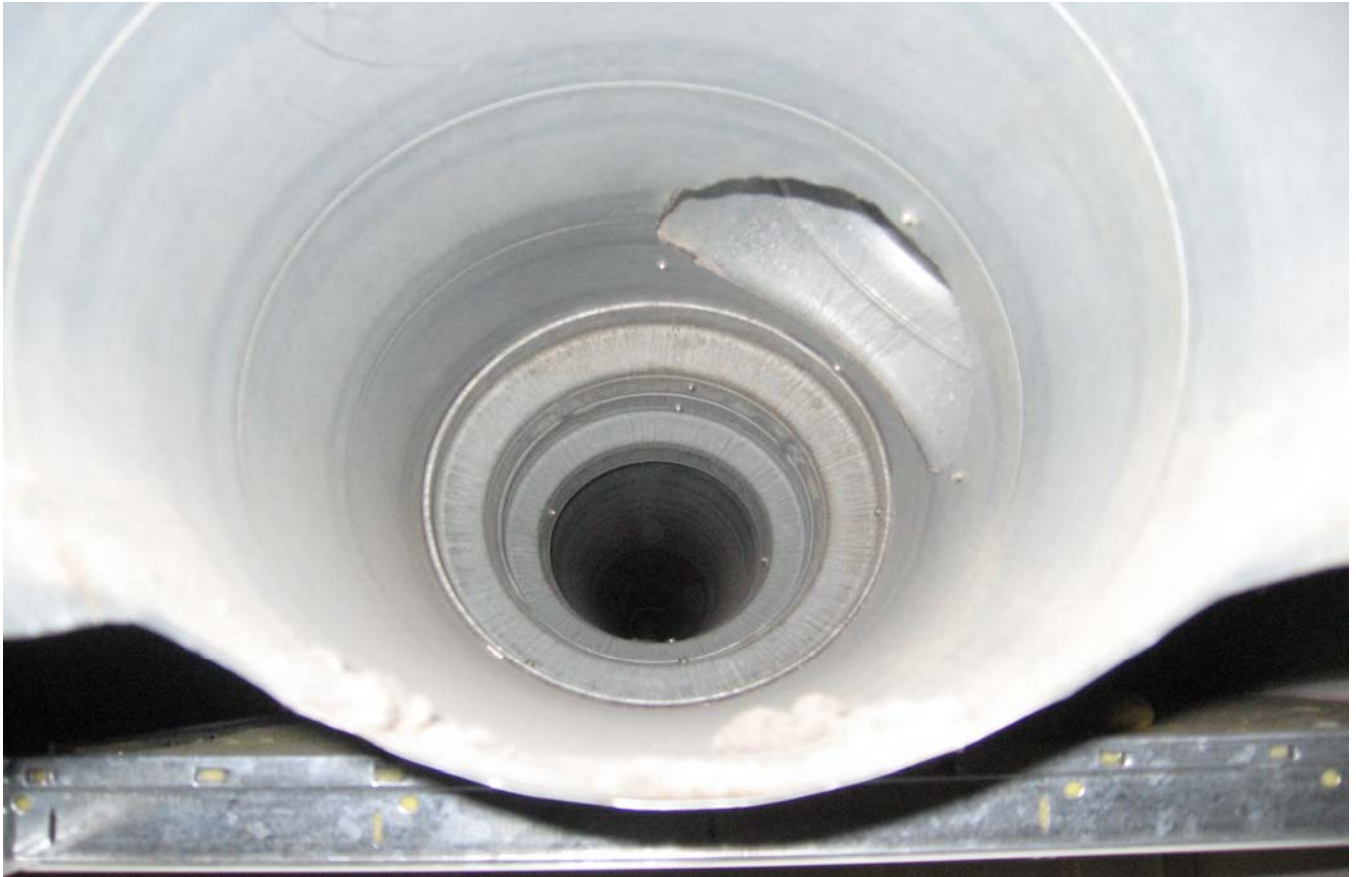
B- osalla poistoilman runkokanavassa on havaittavissa pölykertymää (kuva 23 ja kuva 24) ja se tuleekin nuohota uudestaan.

KUVA 23. B- osalla olevassa runkokanavassa on pölykertymää.

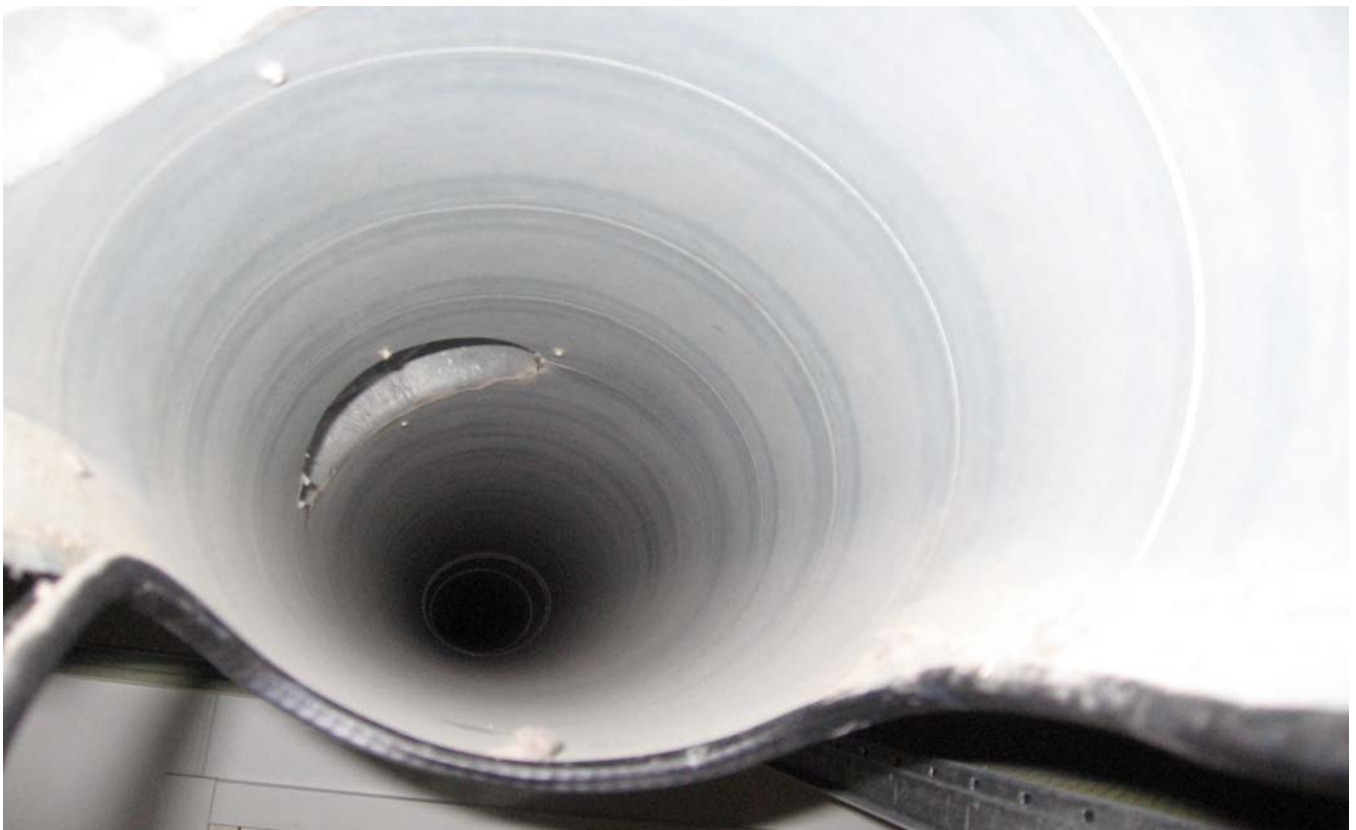
KUVA 24. B- osalla olevassa runkokanavassa on pölykertymää .
