## Vehnätien päiväkot

24.1.2005

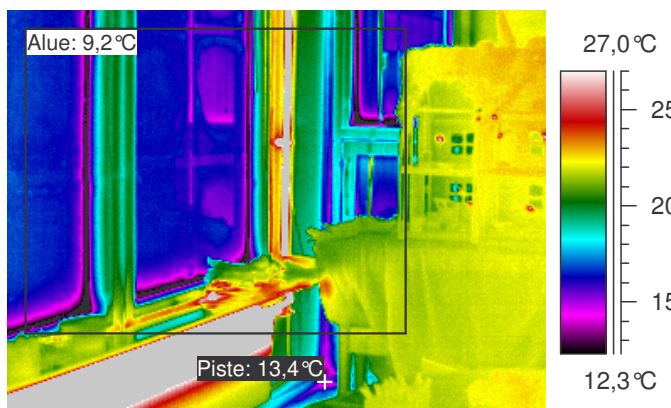
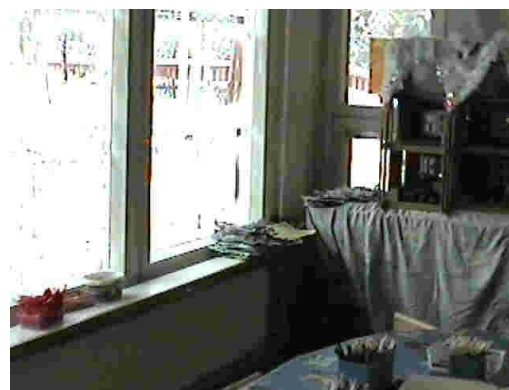
Mittauspiste 1	13,4°C
Mittausalue min	9,2°C
Mittausalue max	52,5°C

Laskettu lämpötilaindeksi mitatusta  
minimilämpötilasta 52

Laskettu lämpötilaindeksi mitatusta  
pistelämpötilasta 68

Kuvan ikkunat ovat tavanomaiset tälle rakennukselle. Ikkunoiden keskilämpötilat ja tiiveydet ovat riittävät. Lattian nurkassa viileää.

2

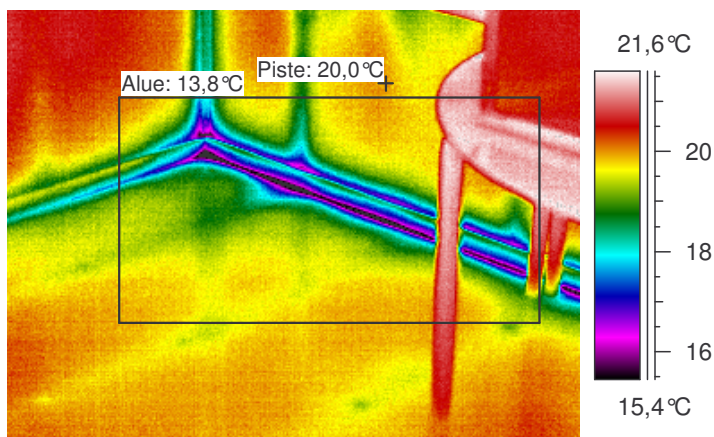
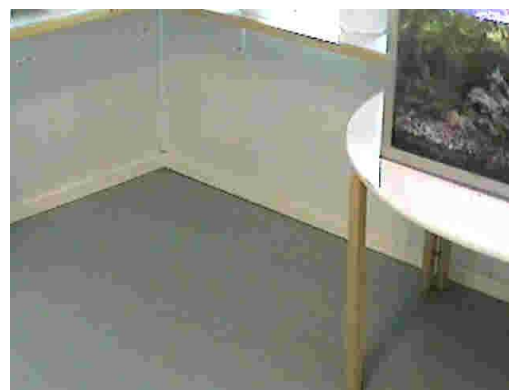
Mittauspiste 1	20,0°C
Mittausalue min	13,8°C
Mittausalue max	21,7°C

Laskettu lämpötilaindeksi mitatusta  
minimilämpötilasta 69

Laskettu lämpötilaindeksi mitatusta  
pistelämpötilasta 92

Lievä leveä ilmavuoto lattianrajasta.

2

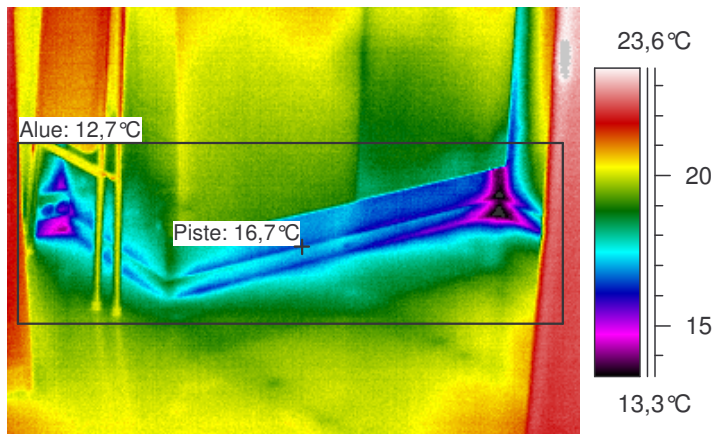
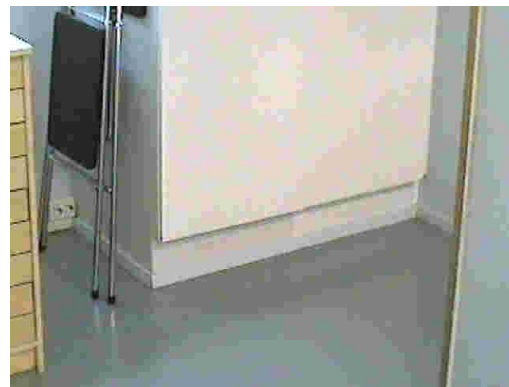
Mittauspiste 1	16,7°C
Mittausalue min	12,7°C
Mittausalue max	23,0°C

Laskettu lämpötilaindeksi mitatusta  
minimilämpötilasta 65

Laskettu lämpötilaindeksi mitatusta  
pistelämpötilasta 80

Todennäköisesti ilmapuotoa lattianrajassa.

2

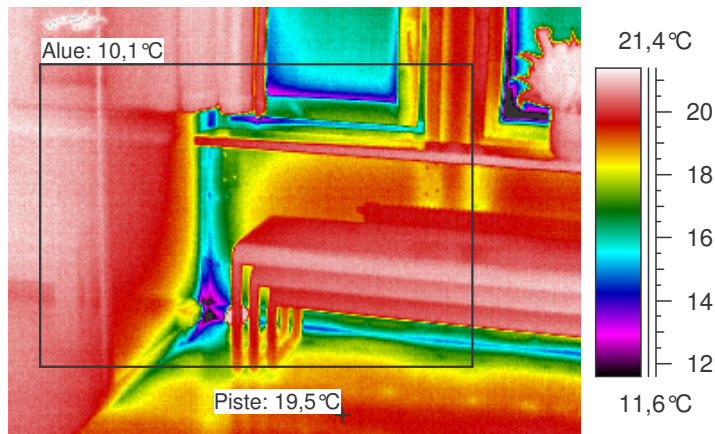
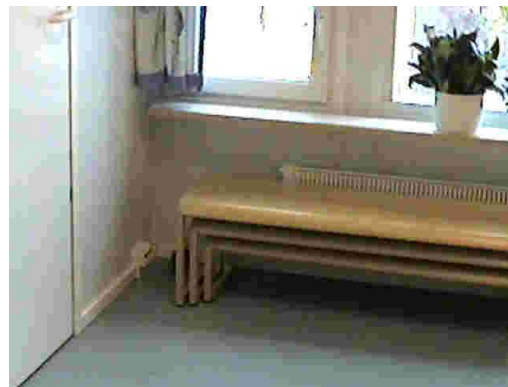
Mittauspiste 1	19,5°C
Mittausalue min	10,1°C
Mittausalue max	21,9°C

Laskettu lämpötilaindeksi mitatusta  
minimilämpötilasta 55

Laskettu lämpötilaindeksi mitatusta  
pistelämpötilasta 91

Ilmavuotoa lattiannurkasta.

1

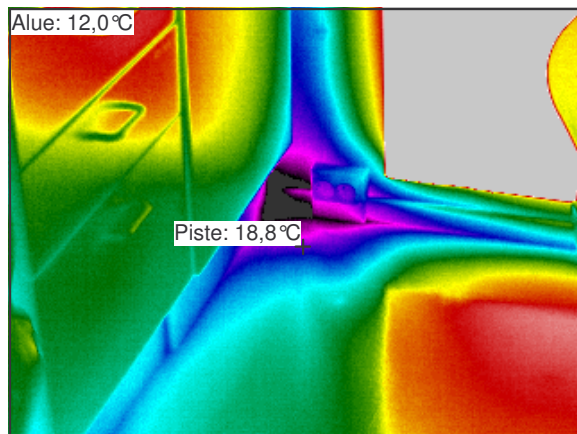
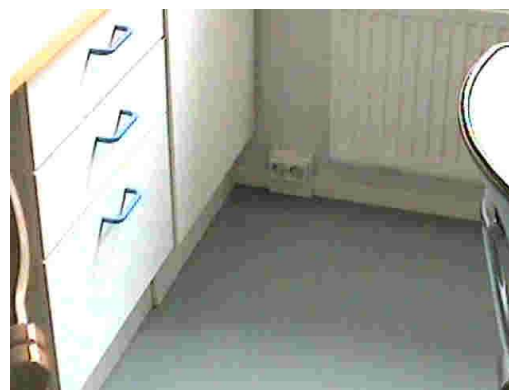
Mittauspiste 1	18,8°C
Mittausalue min	12,0°C
Mittausalue max	57,7°C

Laskettu lämpötilaindeksi mitatusta  
minimilämpötilasta 63

Laskettu lämpötilaindeksi mitatusta  
pistelämpötilasta 88

Ilmavuotoa lattianrajasta.

1

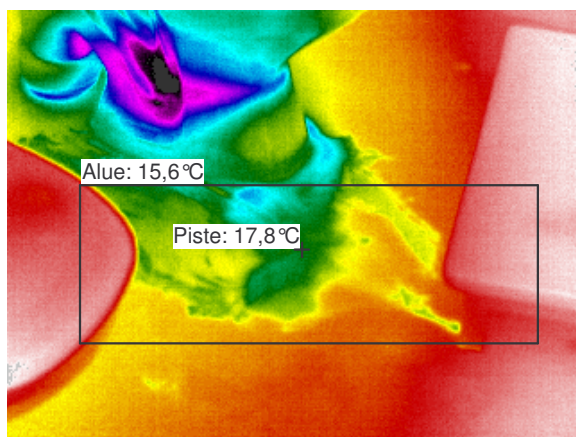
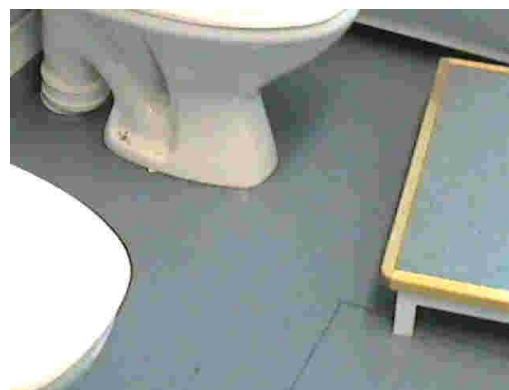
Mittauspiste 1	17,8°C
Mittausalue min	15,6°C
Mittausalue max	23,0°C

Lattialla istuimen juuressa vettä. Istuin vuotaa taikka sitten lapset ovat lustranneet.

3

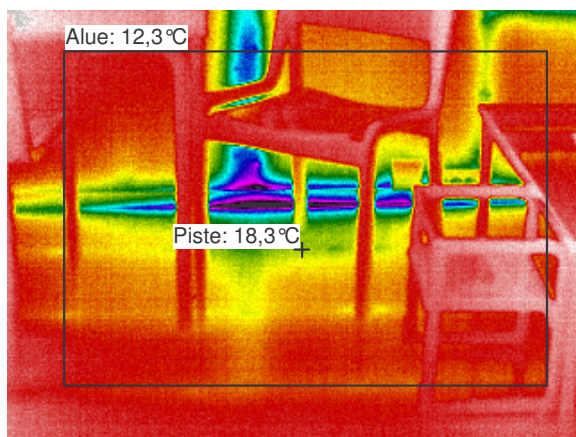
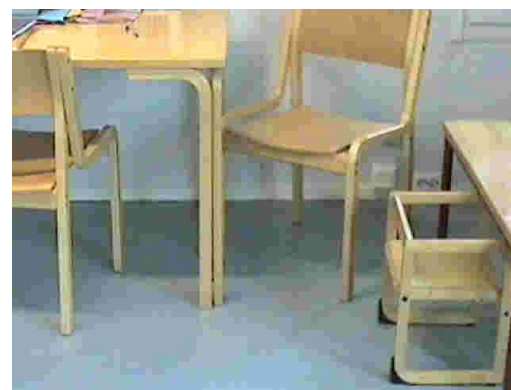
Mittauspiste 1	18,3°C
Mittausalue min	12,3°C
Mittausalue max	20,8°C

Laskettu lämpötilaindeksi mitatusta  
minimilämpötilasta 64

Laskettu lämpötilaindeksi mitatusta  
pistelämpötilasta 86

Ilmavuotoa lattianrajasta.

2

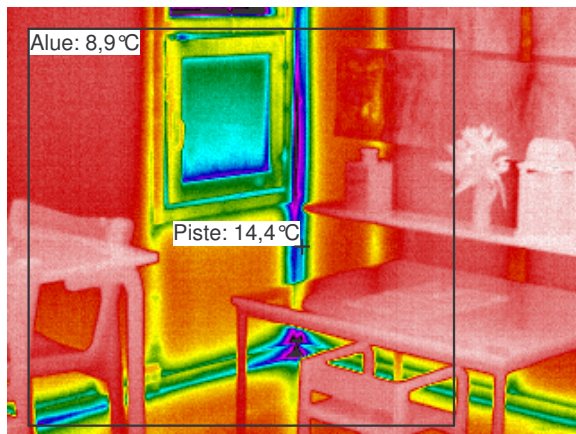
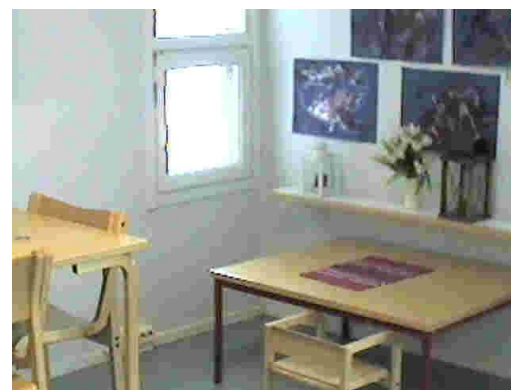
Mittauspiste 1	14,4°C
Mittausalue min	8,9°C
Mittausalue max	20,3°C

Laskettu lämpötilaindeksi mitatusta  
minimilämpötilasta 51

Laskettu lämpötilaindeksi mitatusta  
pistelämpötilasta 71

Ilmavuotoa seinän nurkassa.

1

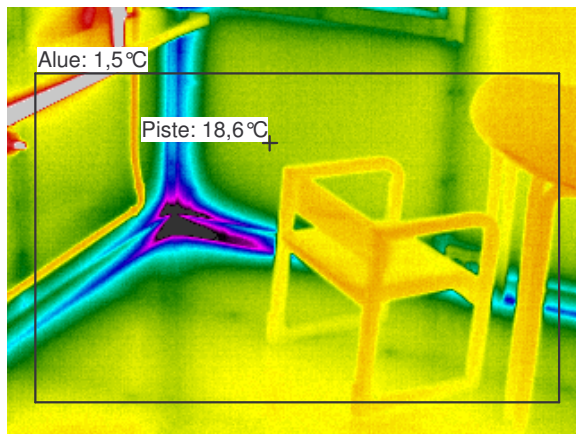
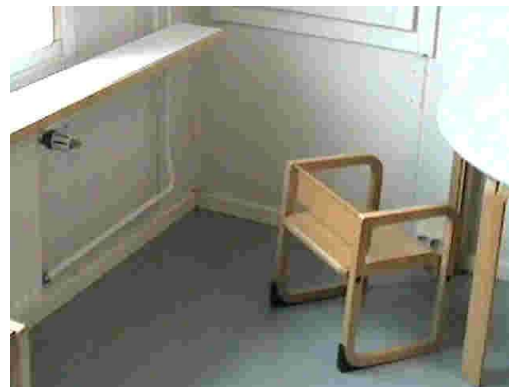
Mittauspiste 1	18,6°C
Mittausalue min	1,5°C
Mittausalue max	50,4°C

Laskettu lämpötilaindeksi mitatusta  
minimilämpötilasta 23

Laskettu lämpötilaindeksi mitatusta  
pistelämpötilasta 87

Ilmavuotoa lattian nurkasta.  
(kuvan sijaintitieto on tuhoutunut)

1

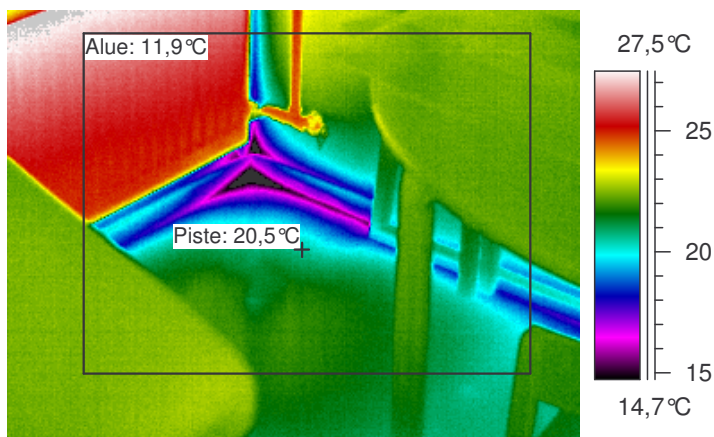
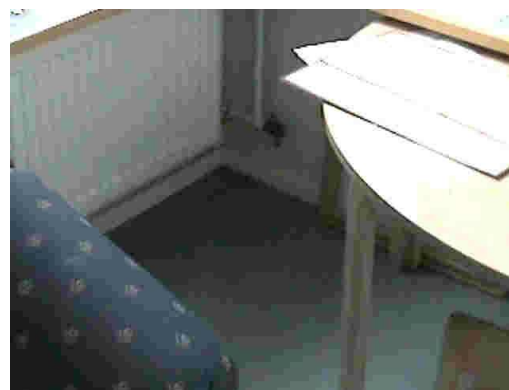
Mittauspiste 1	20,5°C
Mittausalue min	11,9°C
Mittausalue max	27,3°C

Laskettu lämpötilaindeksi mitatusta  
minimilämpötilasta 62

Laskettu lämpötilaindeksi mitatusta  
pistelämpötilasta 94

Ilmavuotoa lattian nurkasta.

1
