Kuvat 1, 2. Tutkimuskohteena on ollut koulurakennus, jossa sijaitsee kolme eri-ikäistä osaa. Osat on rakennettu vuosina 1926 ja 1955 sekä 2000-luvun alussa. Tutkitut tilat sijaitsevat vuosina 1926 ja 1955 rakennetuissa osissa. Rakennuksen vanhimmassa osassa sekä terapiahuoneessa 020 on tehty peruskorjaukset, jotka ovat valmistuneet 2000-luvun puoliväliin mennessä. Peruskorjauksen yhteydessä vanhimpaan rakennusosaan asennettiin koneellinen tulo- ja poistoilmalaitteisto ja tilojen alapohja- ja välipohjarakenteita uusittiin.

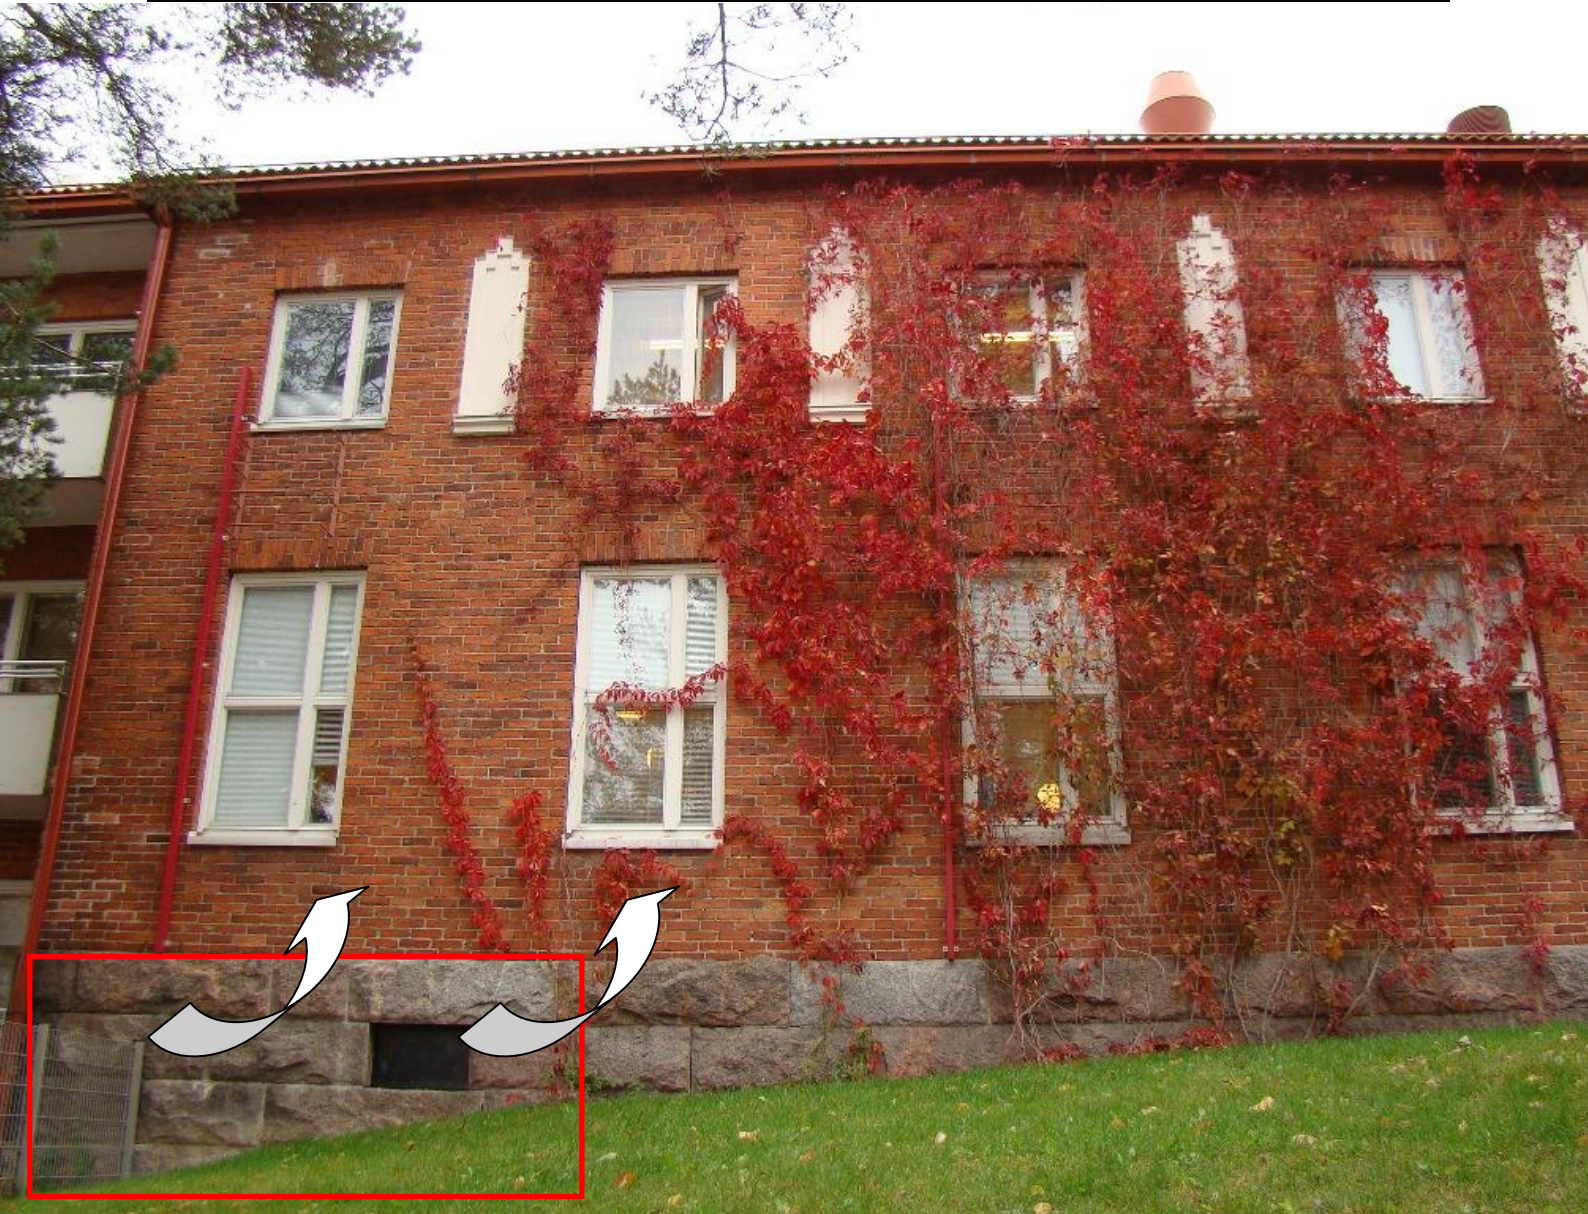
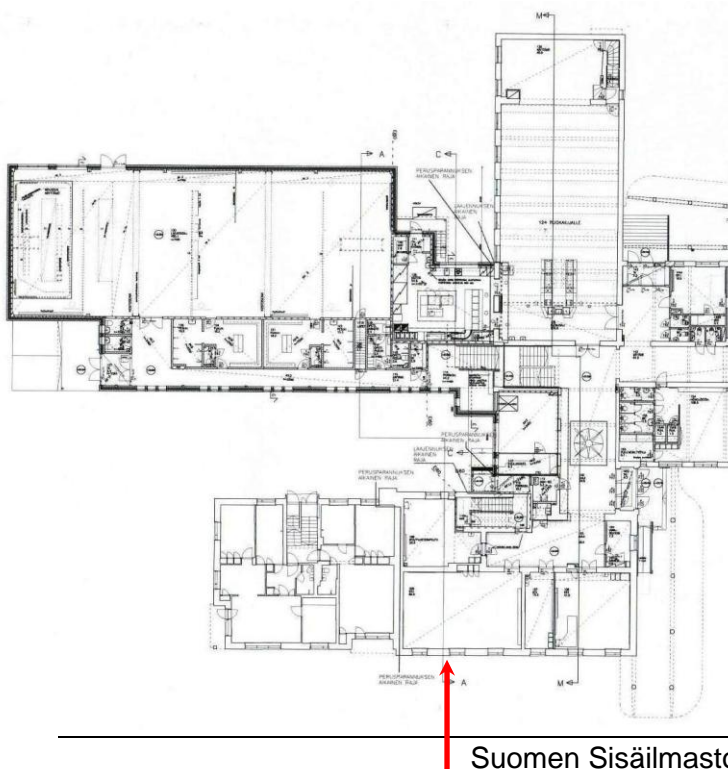
Rakennuksen vanhimman osan (kuva 1) ensimmäisessä kerroksessa sijaitsevassa ns. museoluokassa, luokka 108, ja sen edustalla olevassa käytävässä on koettu ajoittaista hajuhaittaa. Tutkimustulosten perusteella hajuhaitta liittyy mahdollisesti ilman sekoittumiseen tilaan alapuolisen kellarikerroksen sekä tilassa olevien tiivistämättömien hormirakenteiden kautta.

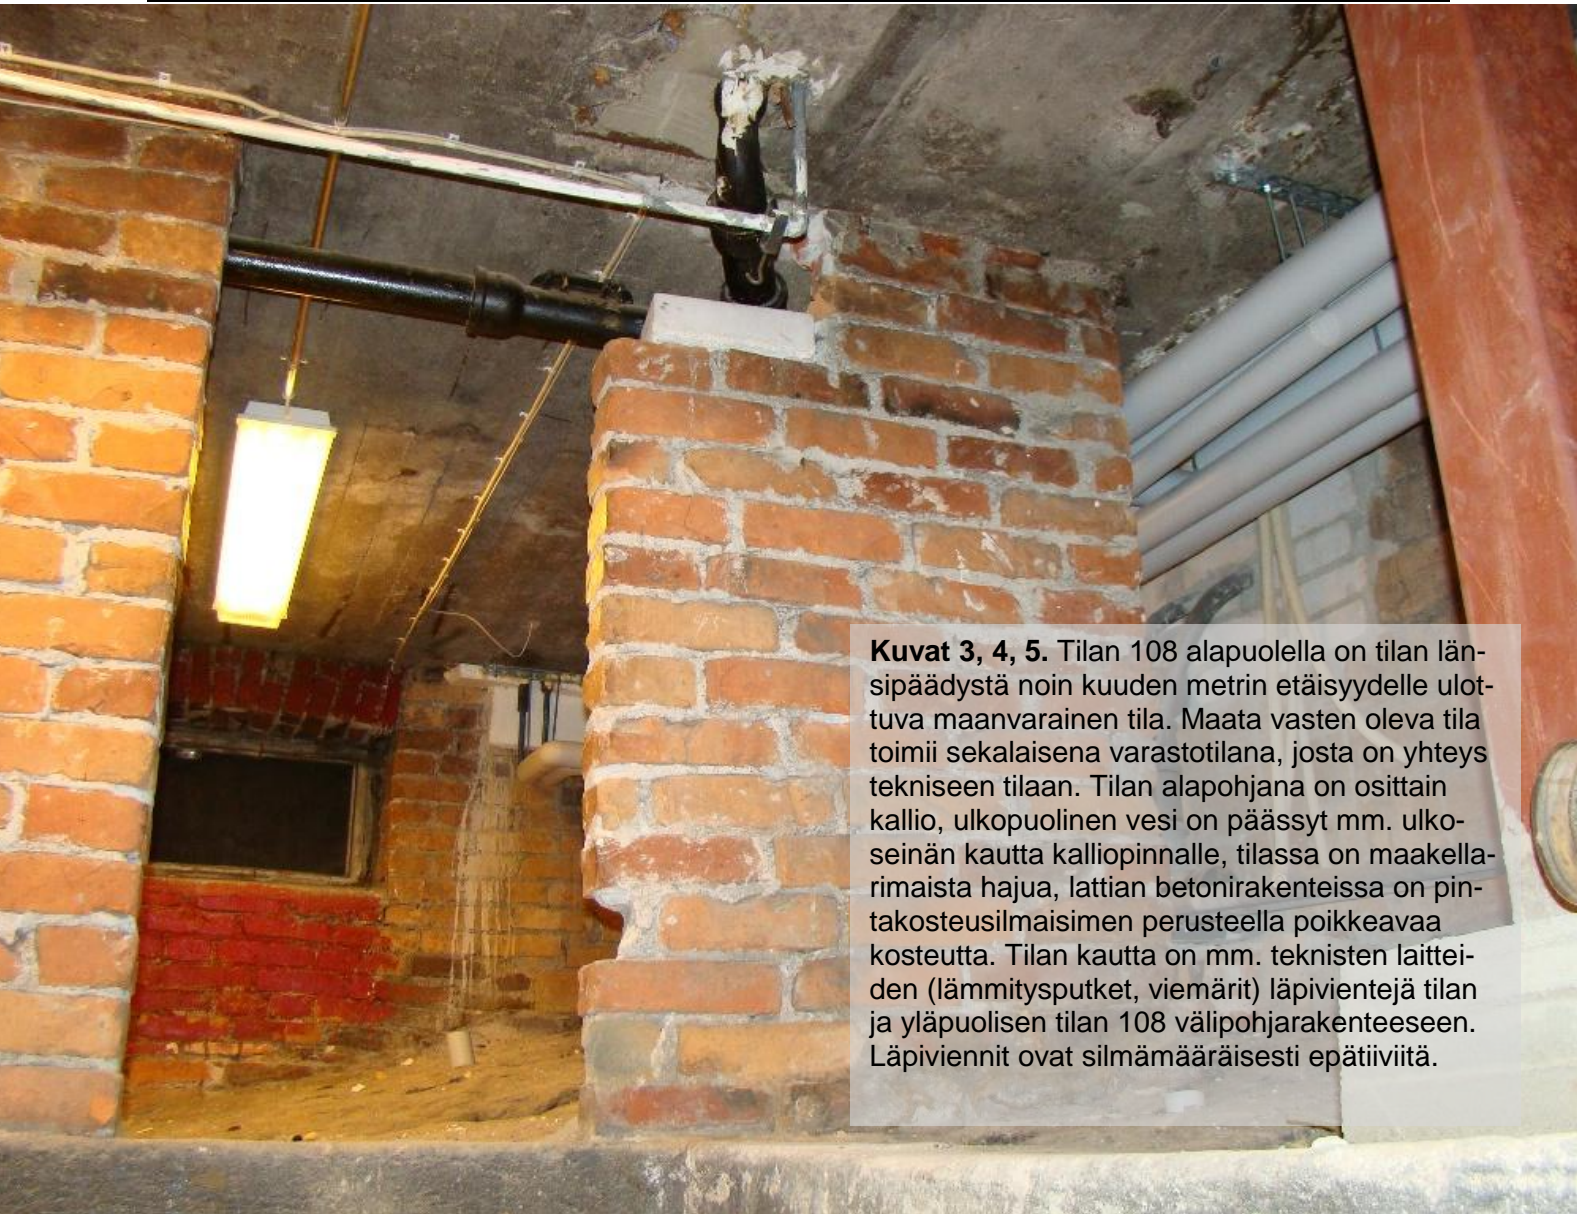
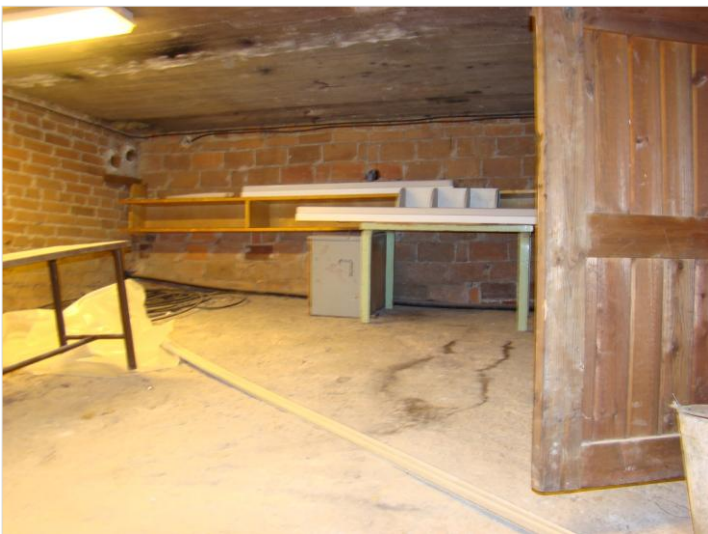
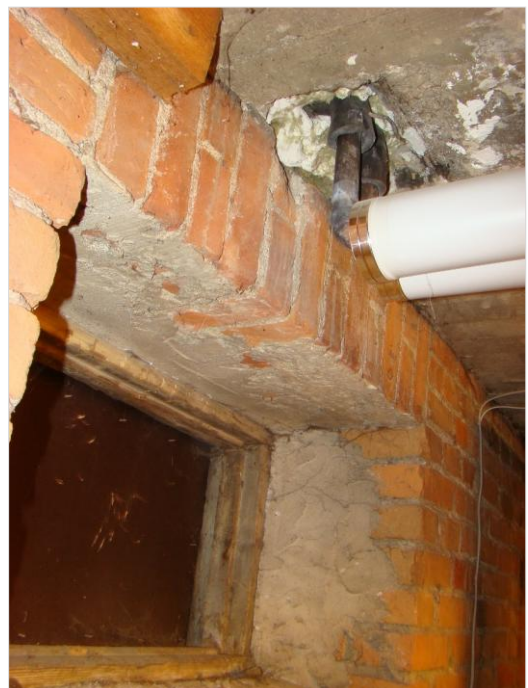
Kuvat 3, 4, 5. Tilan 108 alapuolella on tilan länsipäädyssä noin kuuden metrin etäisyydelle ulottuva maanvarainen tila. Maata vasten oleva tila toimii sekalaisena varastotilana, josta on yhteys tekniseen tilaan. Tilan alapohjana on osittain kallio, ulkopuolinen vesi on päässyt mm. ulkoseinän kautta kalliopinnalle, tilassa on maakellarimaista hajua, lattian betonirakenteissa on pintakosteusilmaisimen perusteella poikkeavaa kosteutta. Tilan kautta on mm. teknisten laitteiden (lämmitysputket, viemärit) läpivientejä tilan ja yläpuolisen tilan 108 välipohjarakenteeseen. Läpiviennit ovat silmämääräisesti epätiivittä.

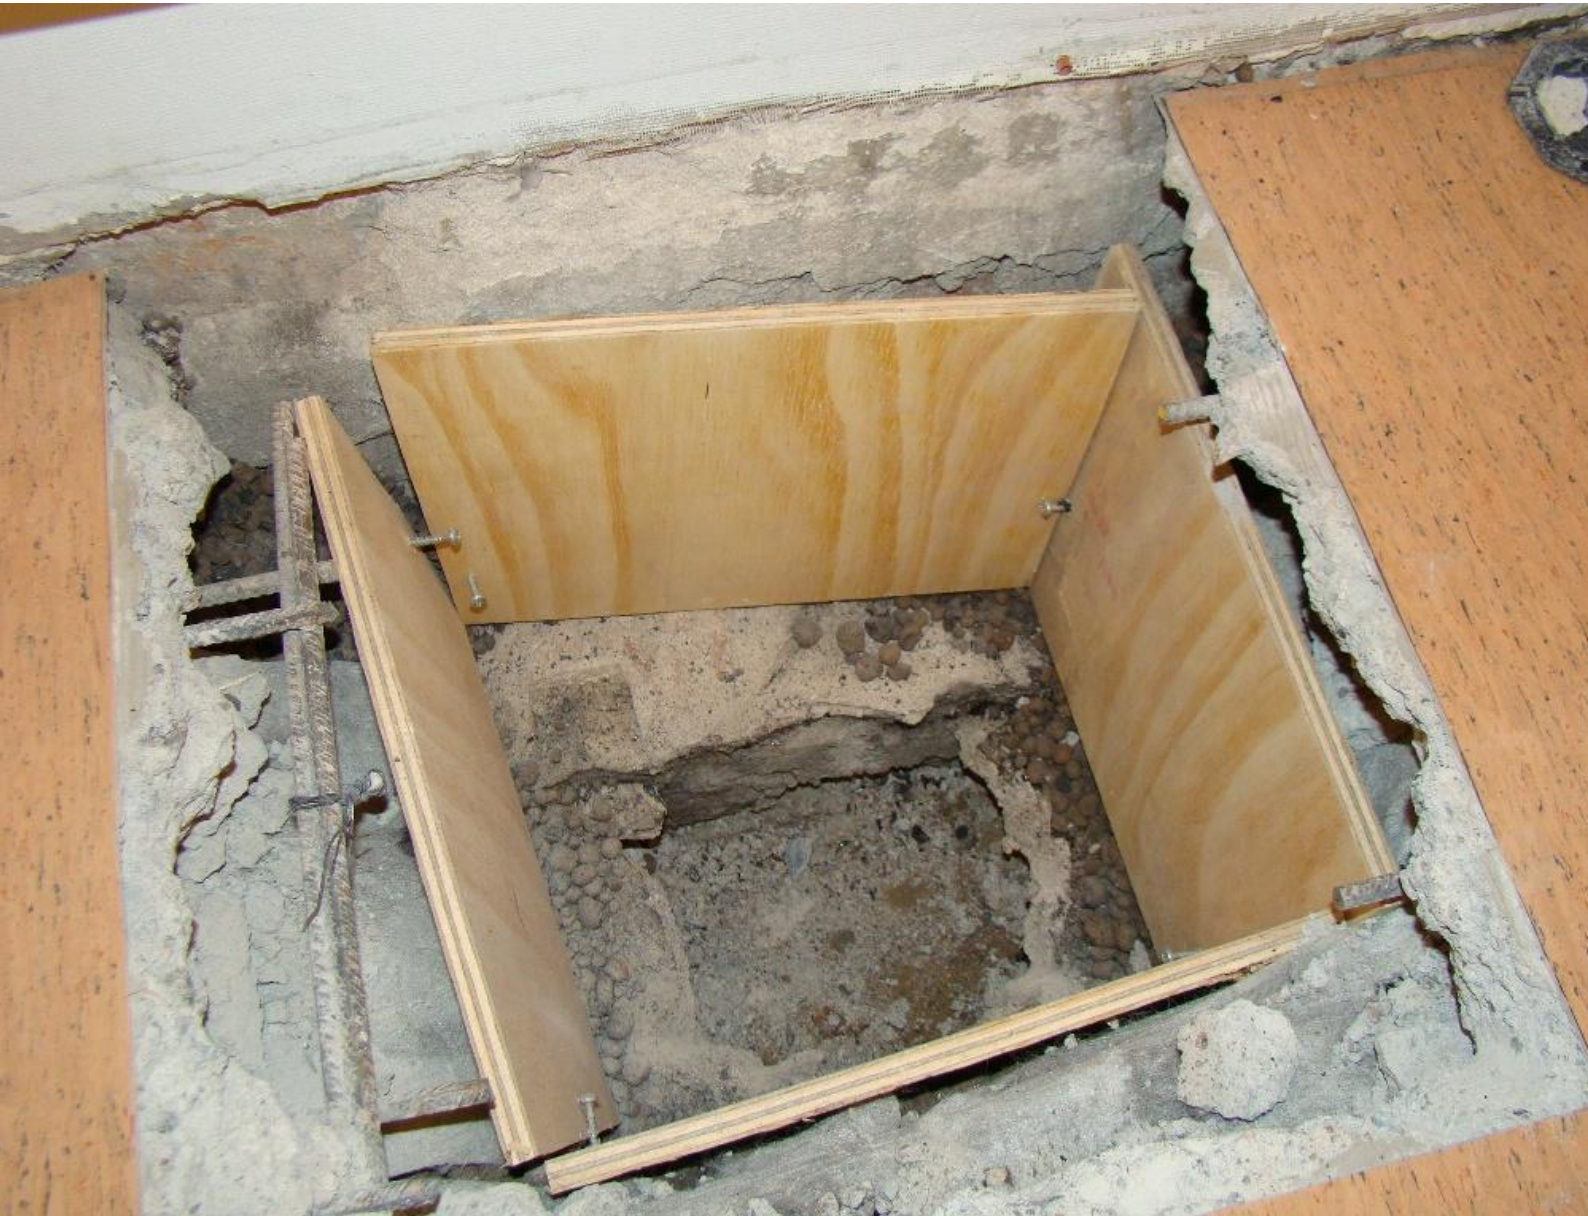
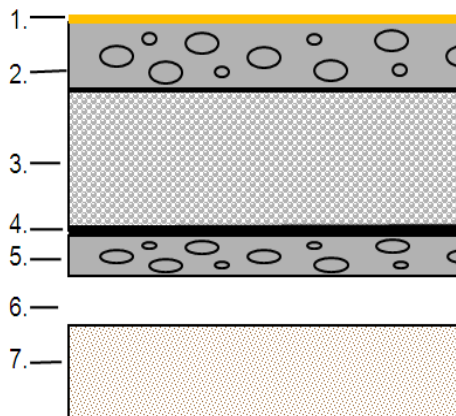
Kuvat 6, 7. Tilan 108 alaväliohjarakenne on osittain maata vasten ja osittain kellarikerrosta vasten. Maata vasten olevassa rakenteessa on pinnoitteen alapuolella uusi betonilaatta ja kevytsorakerros sekä alkuperäisen rakentamisen aikaiset rakenteenosat – betonilaatta, jonka päällä on bitumieriste, laatan alla on sekalainen maatyttö. Täyttömaa on laskenut 50–100 mm – täyttömaa oli aistinvaraisesti kuiva. Kellarin kohdalla kellaritilaa vasten on kevytsora ja pinta-betonilaatta. Alimman betonilaatan päällä olevan bitumieristeen PAH-yhdisteiden määrä on korkea. Yhdisteet aiheuttavat eristetilaa selvää pikimäistä PAH-yhdisteiden hajua.

Rakennetiiveyskokeen perusteella kellaritilasta ja täyttömaasta sekoittuu merkittävästi ilmaa sisätiloihin. Ilman sekoittuminen tapahtuu alapohjan ylimmän betonilaatan liittymästä ulkoseiniin sekä käytävää vasten olevaan, laatan alapuolelle ulottuvaan seinärakenteeseen. Ilma leviää eri puolille huonetilaa rakenteen kevytsorakerroksessa.

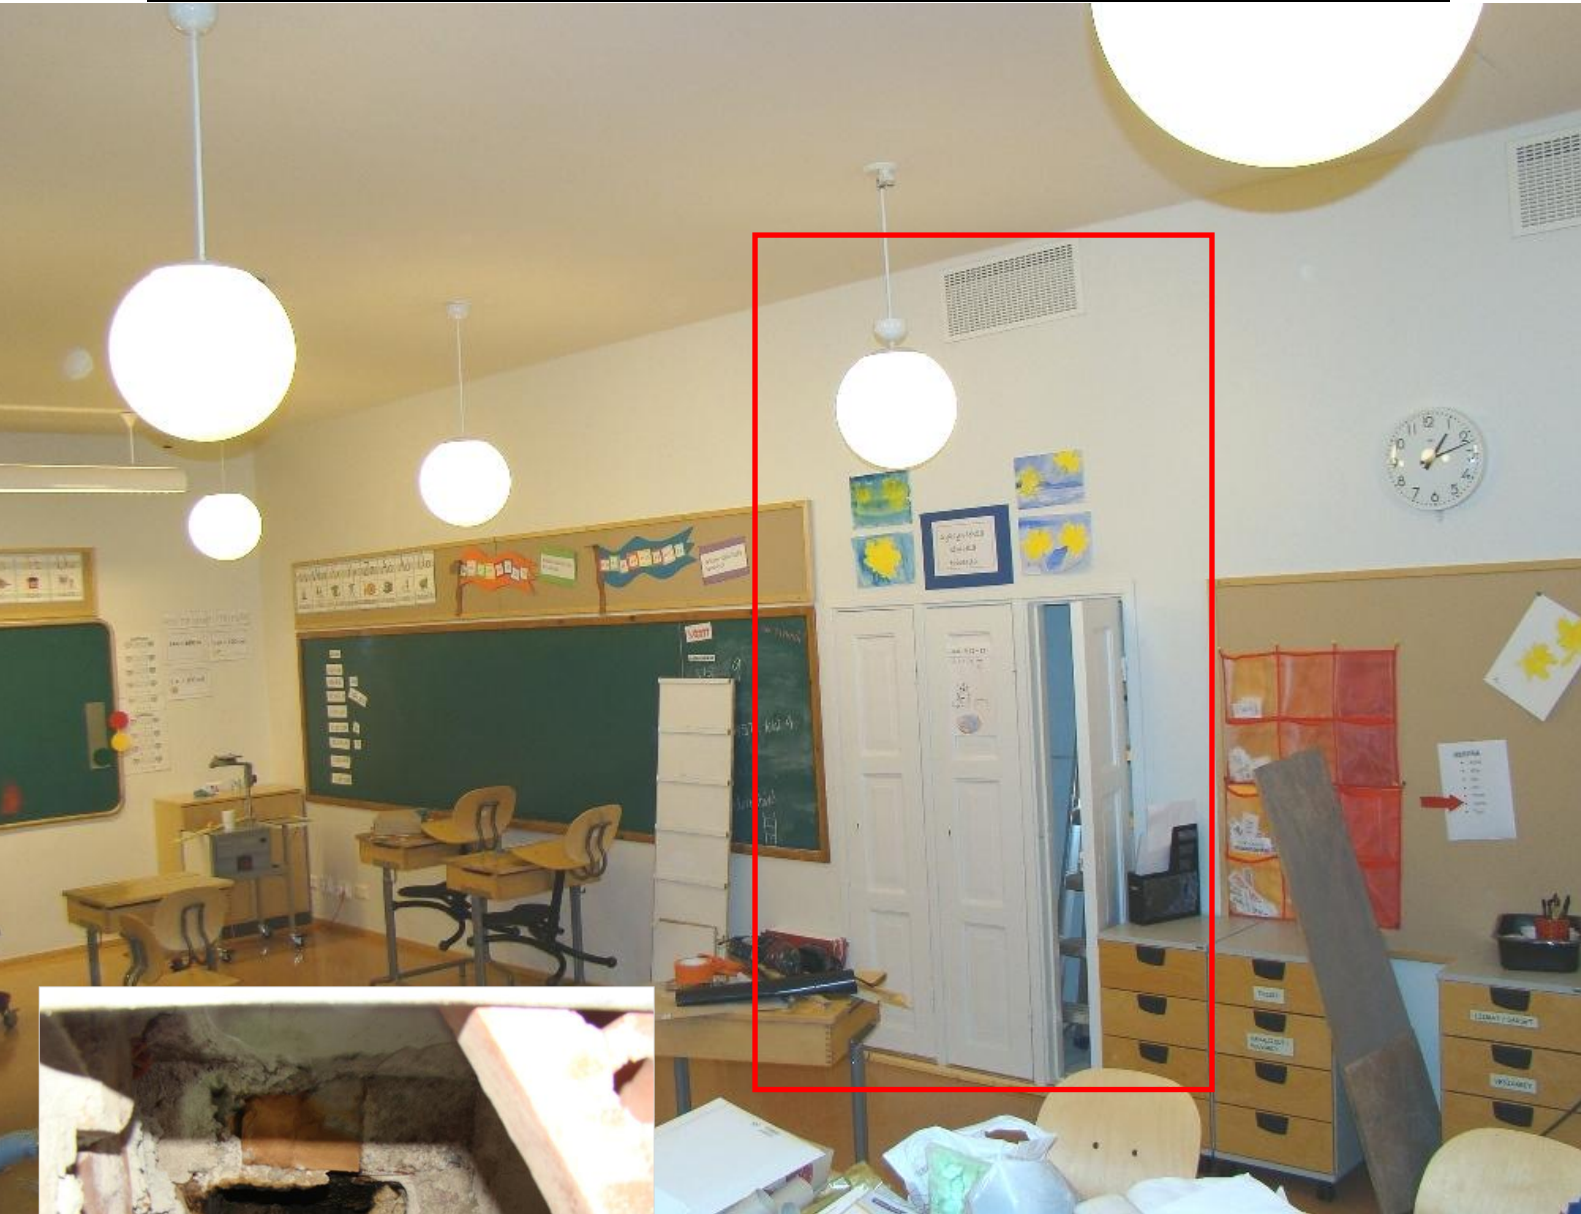
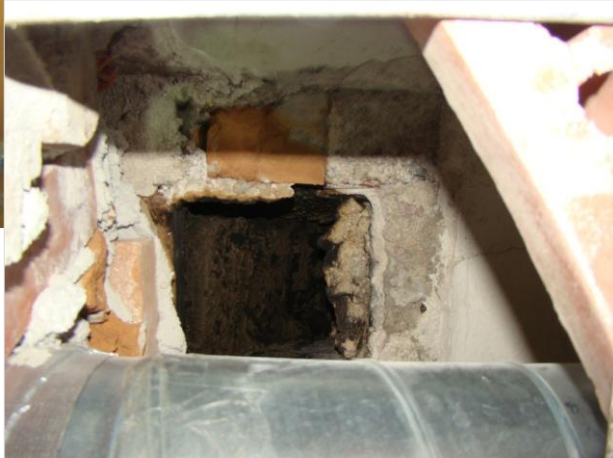
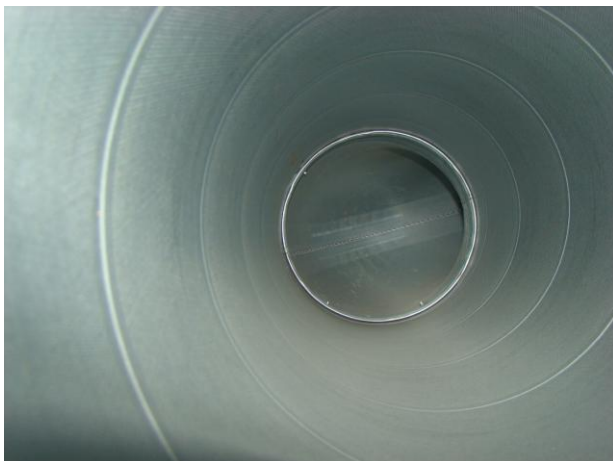
Kuvat 8, 9, 10. Tilassa 108 on ollut alkuperäisen tilan käytön aikana puulämmitteiset uunit, jotka ovat sijainneet käytävän vastaisen seinän vieressä nykyisten komeroiden kohdalla. Lämmitysruunien poistamisen yhteydessä on jätetty purkamatta ainakin osa uunien savunpoistohormeista. Hormien alapäävät ovat näkyvissä komeroiden katossa. Hormien yläpäävät ei tutkittu vesikaton alapuolella. Avoimien hormien kautta todettiin savukoikeilla ilman sekoittumista huonetilaan päin.

Vanhinta rakennusosaa palvelee tuloilmakone TK06, joka on toiminnassa ma-pe klo 7-15 välisenä aikana. Tila 108 on tutkimuksen aikaisissa olosuhteissa ollut päiväaikaan keskimäärin 1-3 pascalia alipaineinen ulkoilmaan päin, normaalin päiväkäytön ulkopuolella tila on ollut keskimäärin 5 pascalia alipaineinen. Tilan ilmanvaihtolaitteiden poistoilmamäärät ovat n. 50 dm³/s tuloilmamäärää suuremmat. Tilan lievä alipaineisuus ja epäpuhtaampiin rakenneseisiin johtavien rakenneliittymien selvät epätiivyydet vaikuttavat ilman sekoittumiseen rakenteiden kautta sisätiloihin. Tilan 108 alueella olevien ilmanvaihtolaitteiden sisäosien puhtaus todettiin ohjeistuksen mukaiseksi.

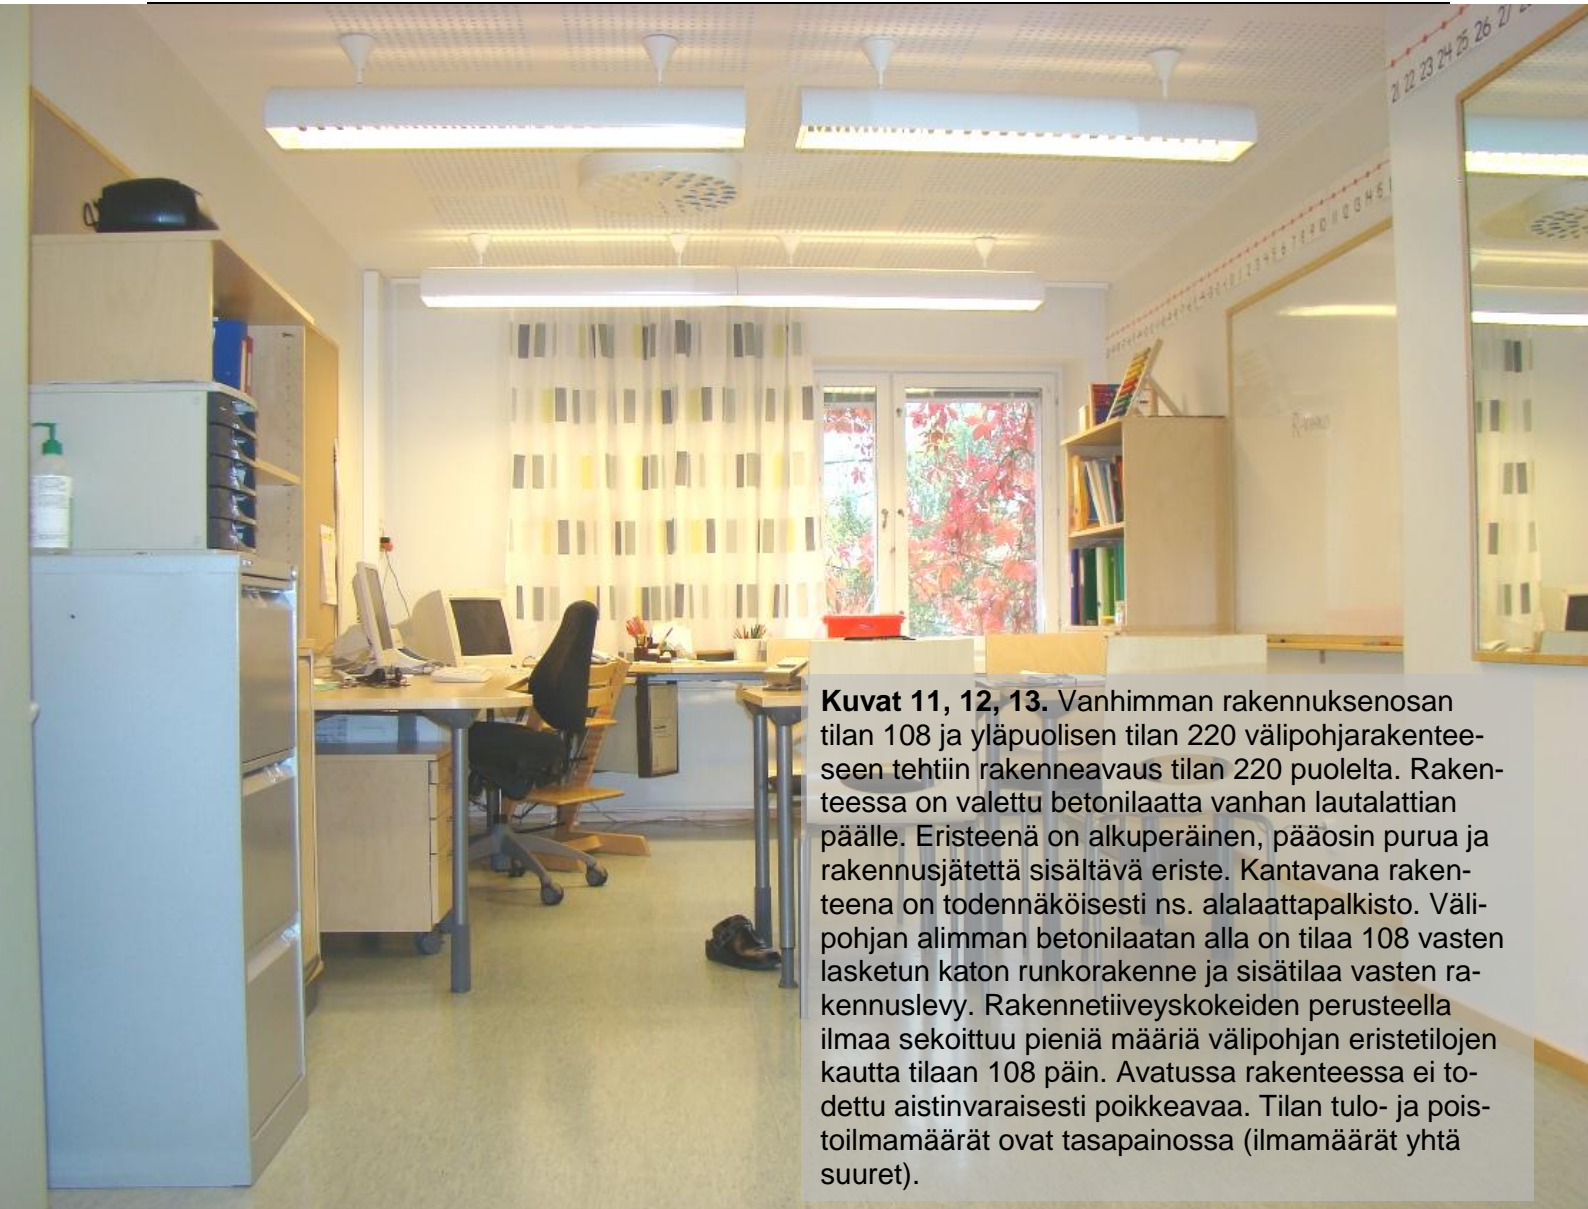
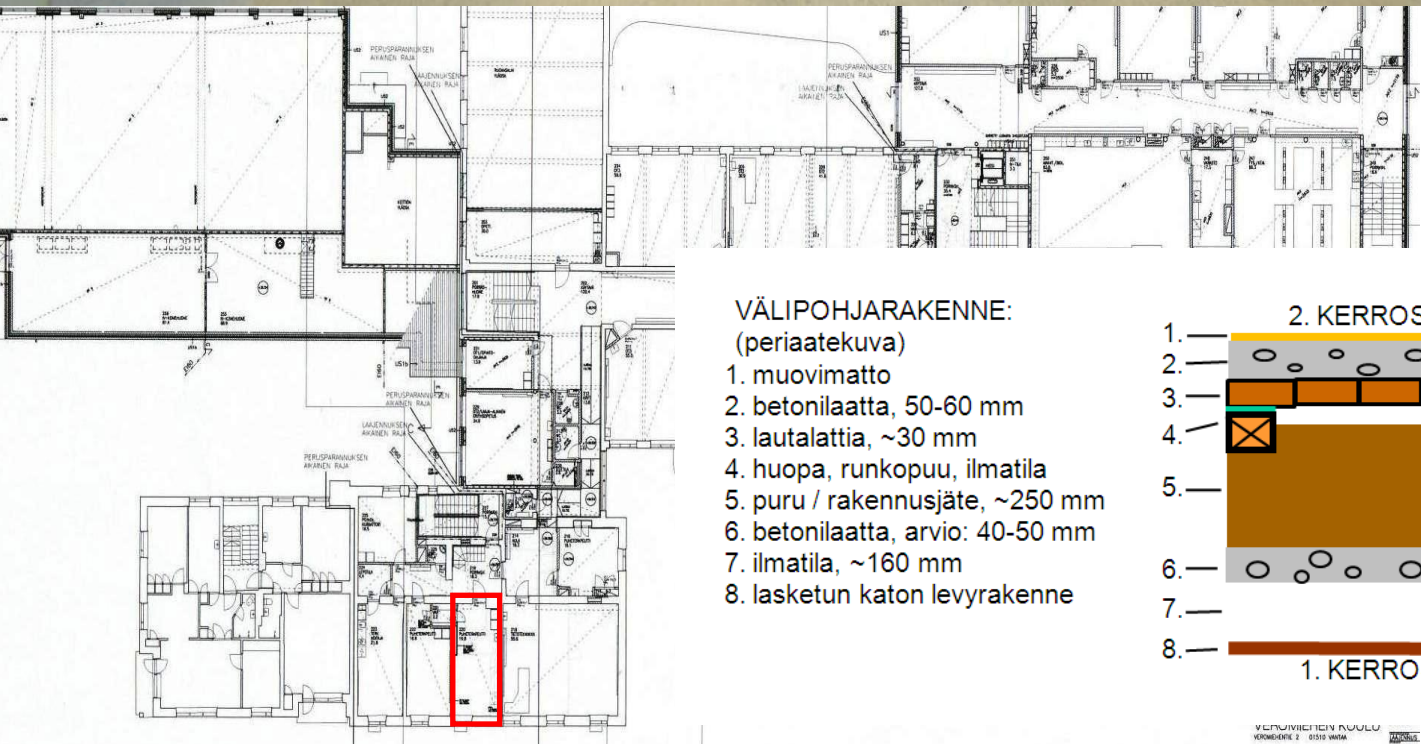
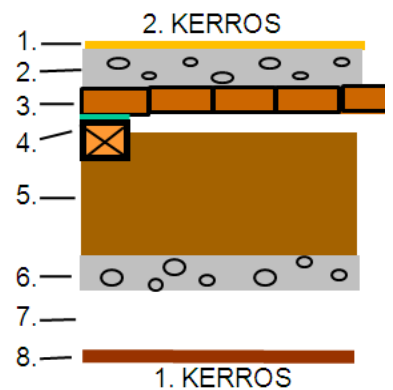
Kuvat 11, 12, 13. Vanhimman rakennuksen osan tilan 108 ja yläpuolisen tilan 220 välipohjarakenteeseen tehtiin rakenneavaus tilan 220 puolelta. Rakenteessa on valettu betonilaatta vanhan lautohallan päälle. Eristeenä on alkuperäinen, pääosin purua ja rakennusjätettä sisältävä eriste. Kantavana rakenteena on todennäköisesti ns. alalaattapalkisto. Välipohjan alimman betonilaatan alla on tilaa 108 vasten lasketun katon runkorakenne ja sisätilaa vasten rakennuslevy. Rakennetiiveyskokeiden perusteella ilmaa sekoittuu pieniä määriä välipohjan eristetilojen kautta tilaan 108 päin. Avatussa rakenteessa ei todettu aistinvaraisesti poikkeavaa. Tilan tulo- ja poistoilmamäärät ovat tasapainossa (ilmamäärät yhtä suuret).

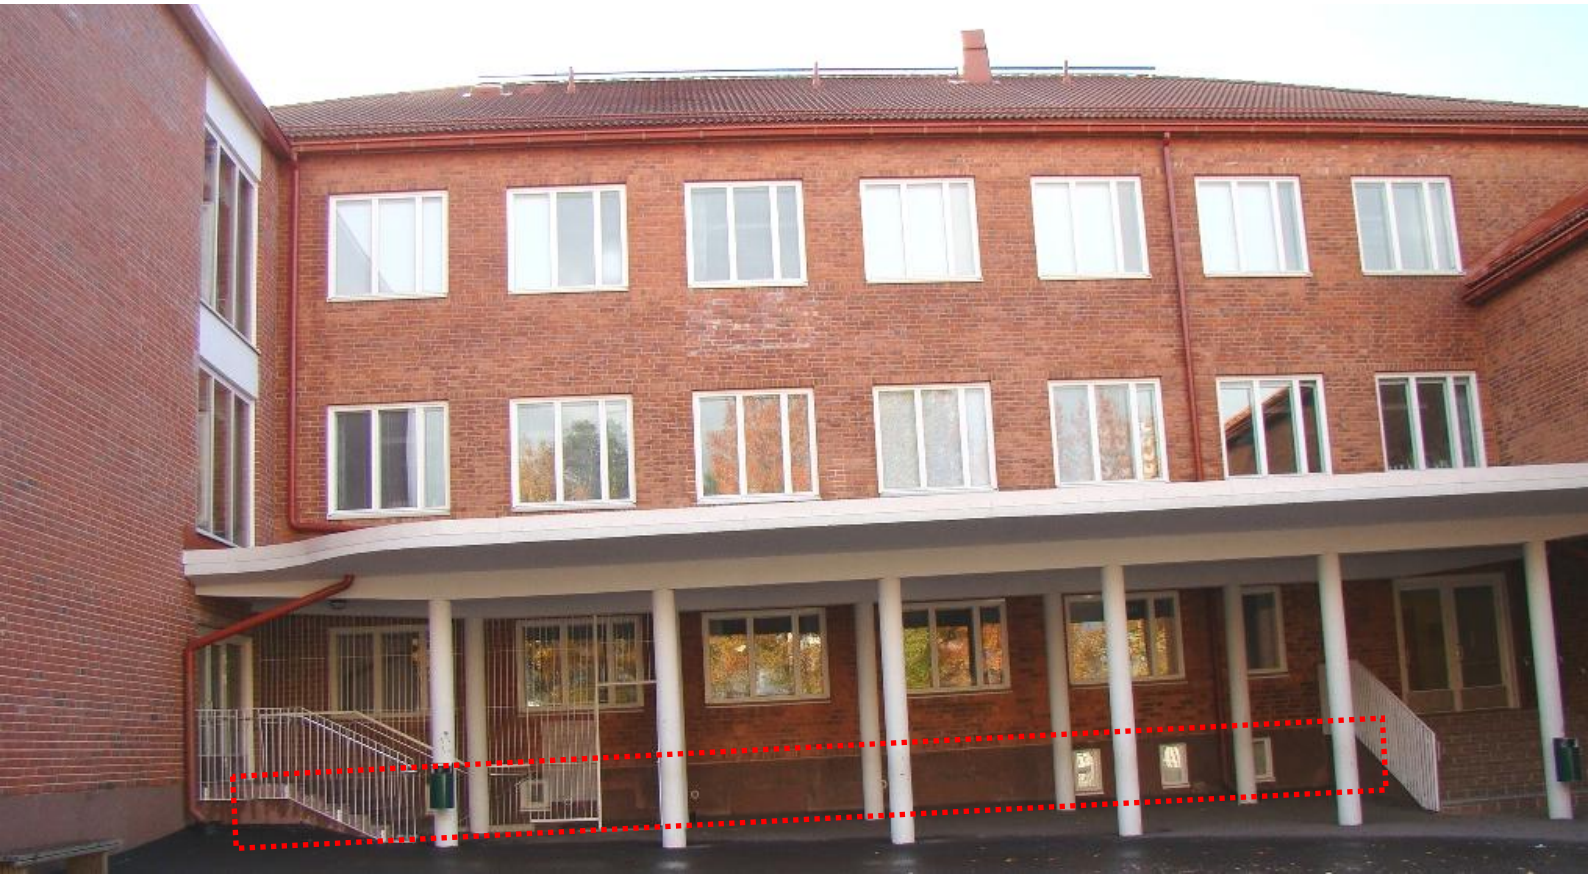
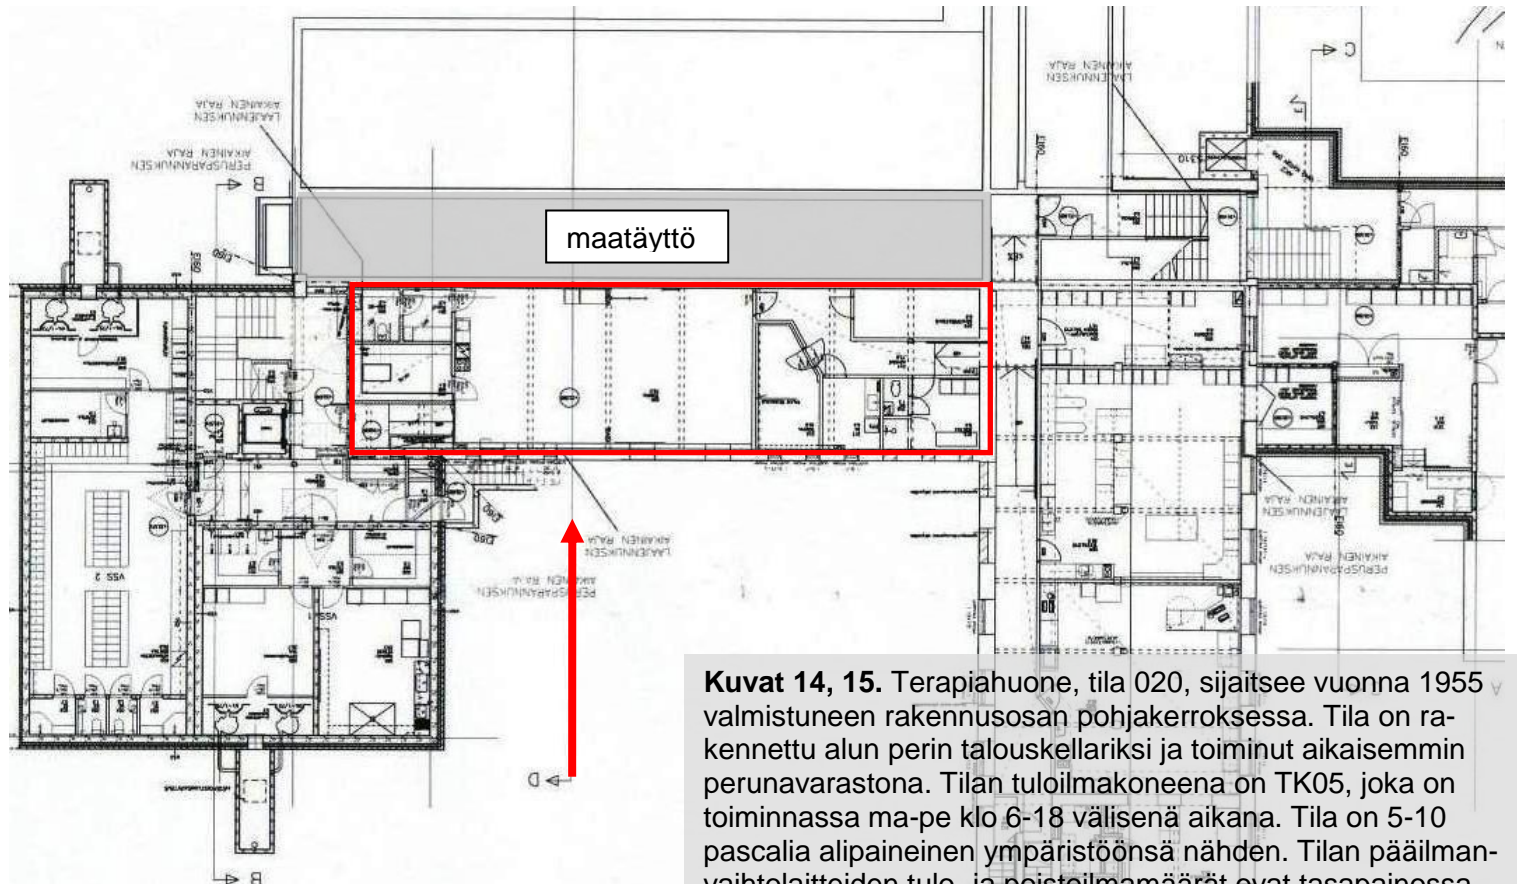
Kuvat 14, 15. Terapiahuone, tila 020, sijaitsee vuonna 1955 valmistuneen rakennusosan pohjakerroksessa. Tila on rakennettu alun perin talouskellariksi ja toiminut aikaisemmin perunavarastona. Tilan tuloilmakoneena on TK05, joka on toiminnassa ma-pe klo 6-18 välisenä aikana. Tila on 5-10 pascalia alipaineinen ympäristöönsä nähden. Tilan päivänvaihtolaitteiden tulo- ja poistoilmamäärät ovat tasapainossa. Alipaineisuuden yhtenä aiheuttajana ovat tilaan rajoittuvat inva-wc- ja varastotilat, joiden poistoilmamäärät ovat n. 30 dm³/s.

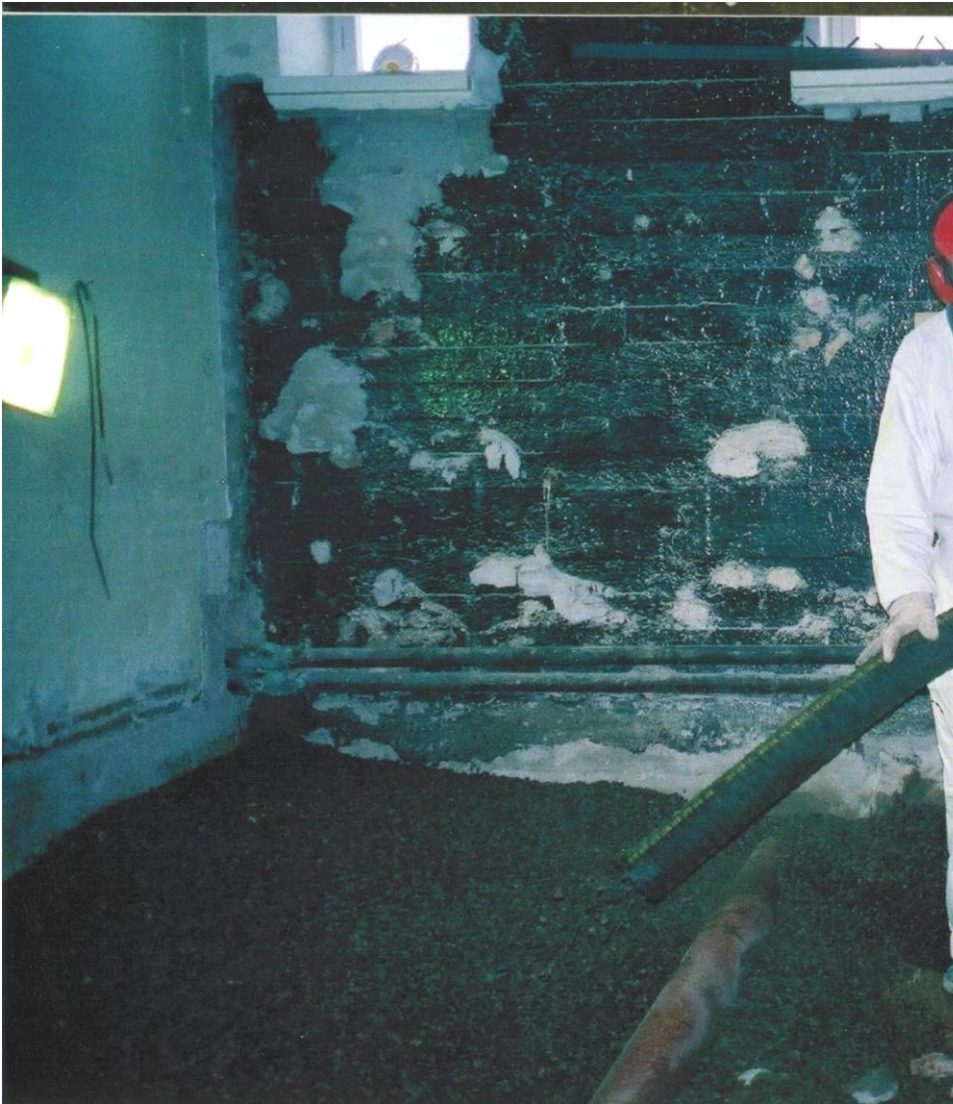
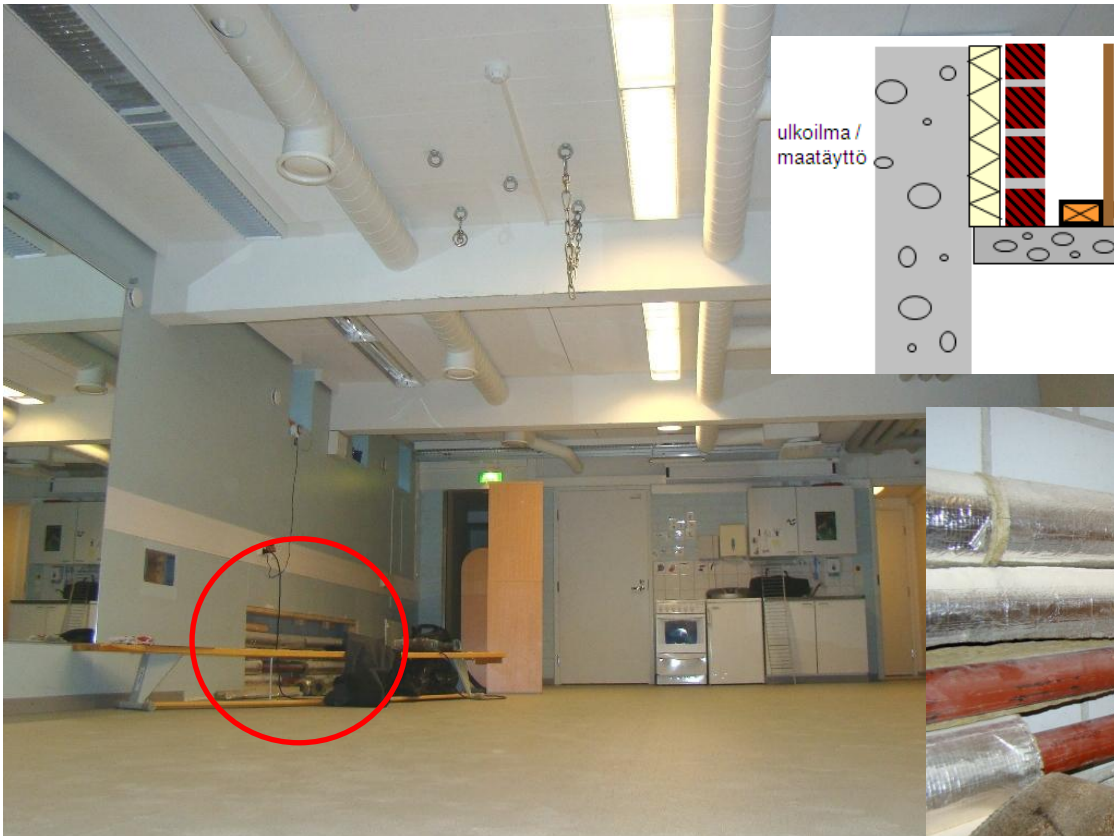
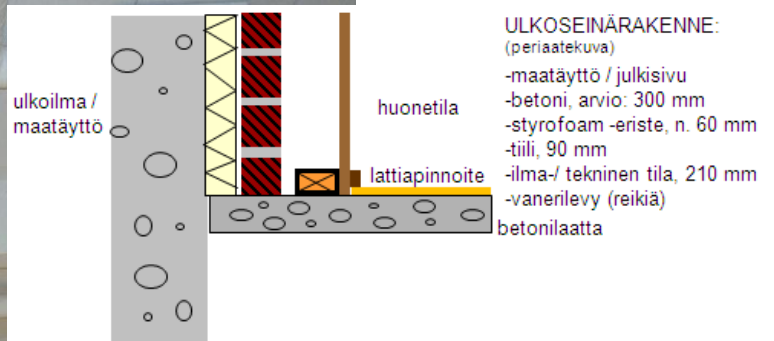
Kuvat 16, 17, 18, 19. Tilan 020 korjaustyöt ovat valmistuneet 2000-luvun puoliväliin mennessä. Koulun arkistosta saadun valokuvan mukaan tilan aikaisempi, maata vasten oleva betonilaatta on purettu. Maata vasten on asennettu kevytsorakerros, jonka päälle on valettu betonilaatta. Betonilaatan sisään on asennettu lattialämmitys. Ulkoseinän sisätiloja vasten olevat pintaosat on purettu betonirakenteen kosteuseristeeseen (pikieriste) saakka. Uusi lattiavalu on ulotettu mahdollisesti ulkoseinän betonirakennetta vasten asennettuun uuteen styrofoam-eristeeseen asti. Eristeen eteen on muurattu tiiliseinä. Tiiliseinän eteen on asennettu lämpöputket ja edelleen levyrakenteinen, sisätiloja vasten oleva seinärakenne.

Rakennetiiveyskokeiden perusteella tilaan 020 sekoittuu ilmaa merkittävästi alkuperäisen, betonirakenteisen ulkoseinän ja uuden tiilirakenteen välistä. Ilman sekoittumista voi tapahtua myös alapohjarakenteen eristetilasta alapohjan betonirakenteen liittymässä ulkoseinään ja edelleen ulkoseinän rakennosien välistä sisätiloihin. Tiiveyskokeiden perusteella ilman sekoittumista tapahtuu myös ulkoseinän vastakkaisella puolella, opettajien huoneen käytävätilan alapuolisesta maatyöstä maatyöttä vasten olevan seinärakenteen rakenneliittymien ja läpivientien kautta.

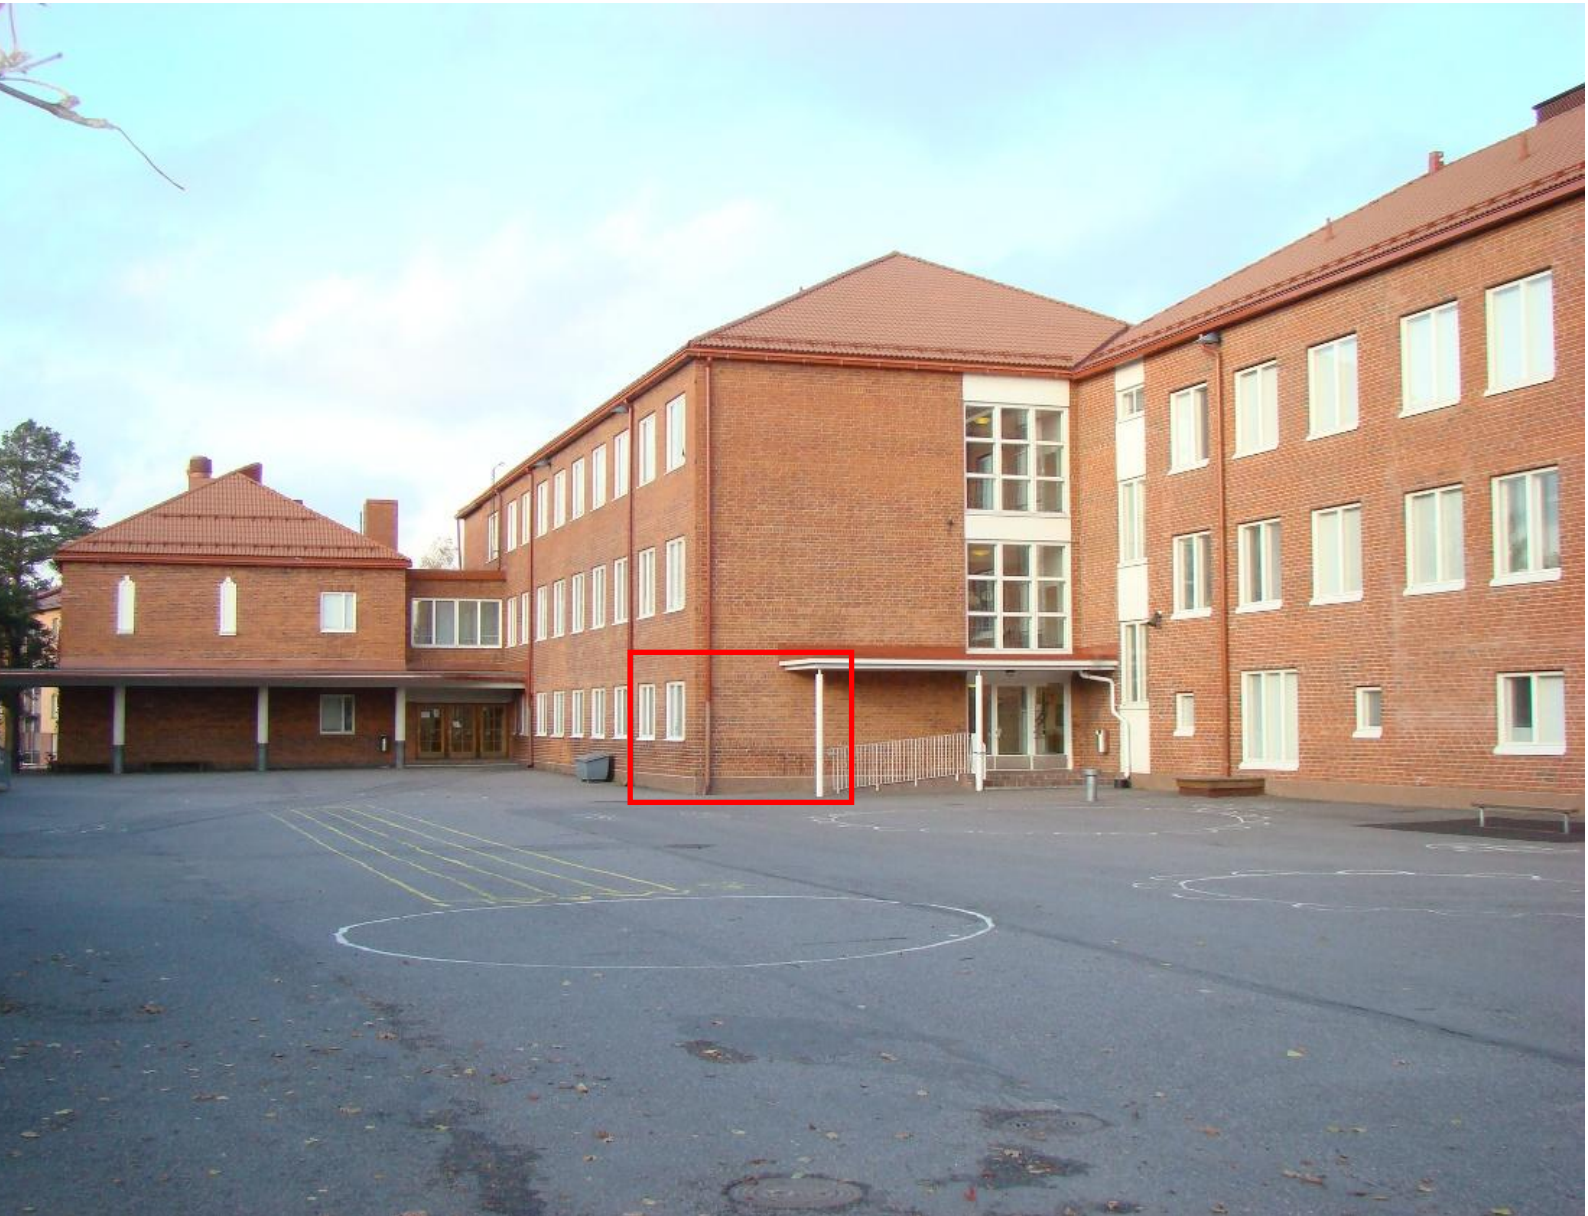
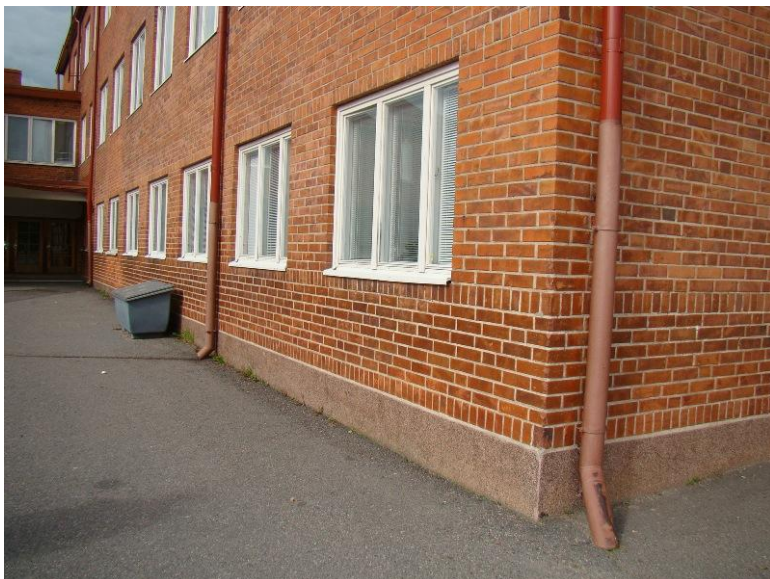
Kuvat 20, 21. Rehtorin huoneen, tila 152, ulkoseinärakenteiden suhteellinen kosteus on tutkittu porareikämittausten avulla. Ulkoseinärakenteessa on ns. puolentoista kiven tiilirakenne. Mittaukset tehtiin rakenteenosissa, joissa on todettu pinnoitevaurioita. Rakenteen suhteellinen kosteus on ollut tutkituilla alueilla normaalina pidettävä – suhteellinen kosteus huonetilan lämpötilaa vastavassa lämpötilassa tasolla 30–30 %. Rakenteen pinnoitteen halkeamat voivat liittyä mm. rakenteen tasoitekerroksen kuivumiseen.
