MERKKIAINETUTKIMUS, 14.11.2014
VIERTOLAN KOULU, JOKIRANNAN
YKSIKKÖ, PAVILJONKI

Viertolan koulu, Jokirannan yksikkö, paviljonki
Viertolankuja 1
01300 Vantaa

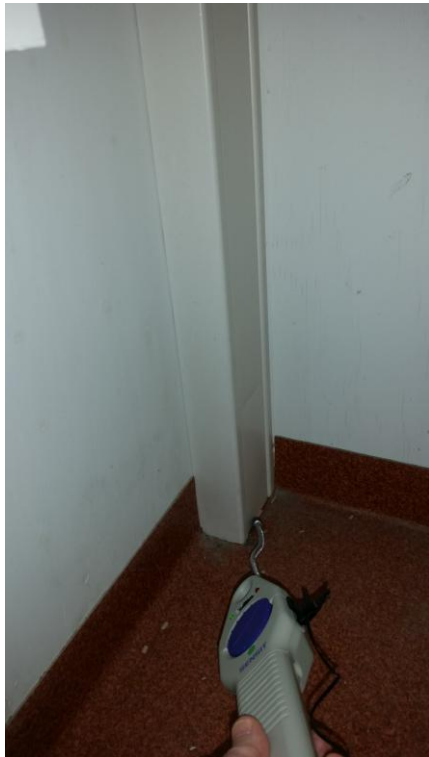
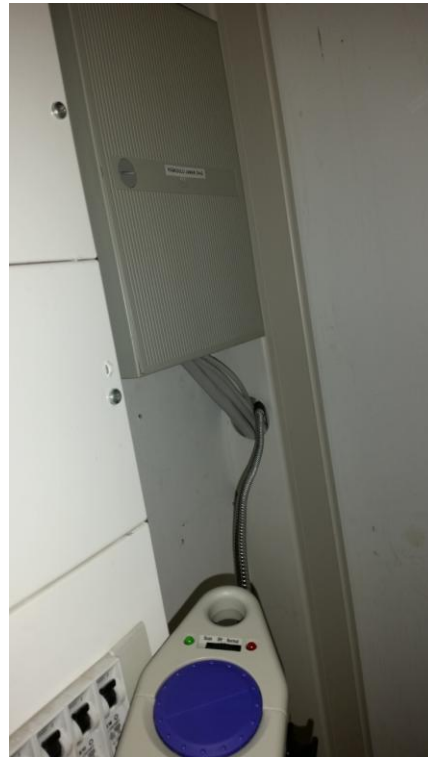
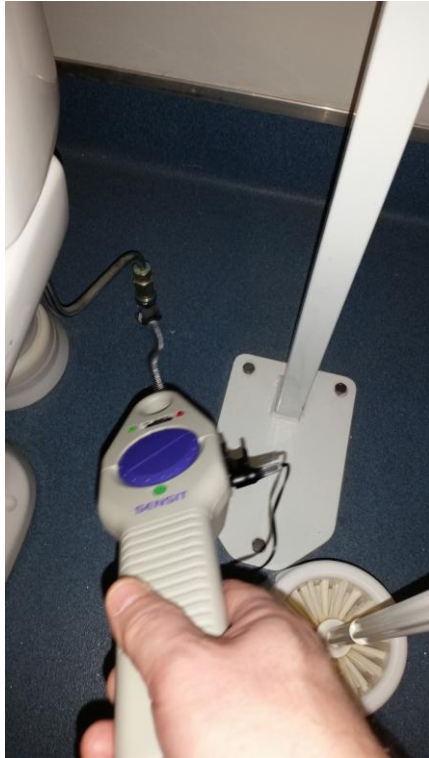
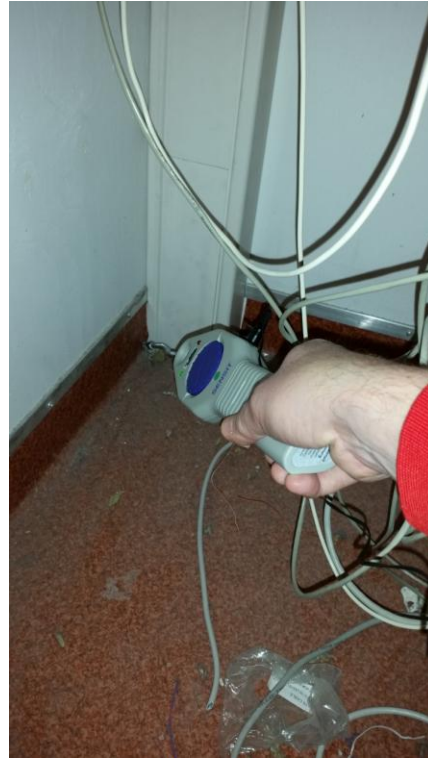
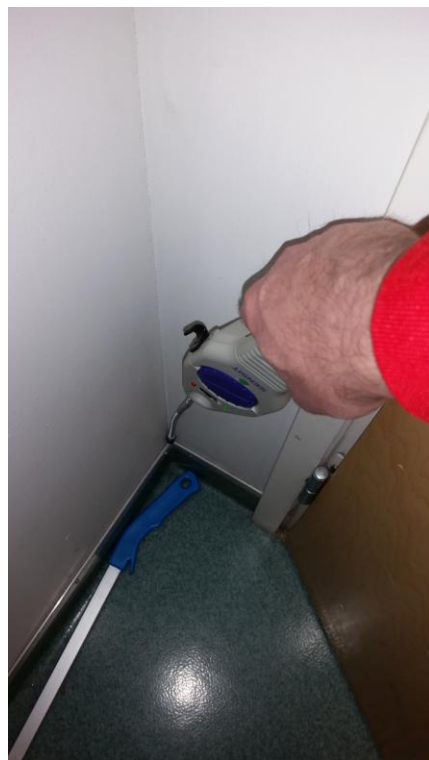
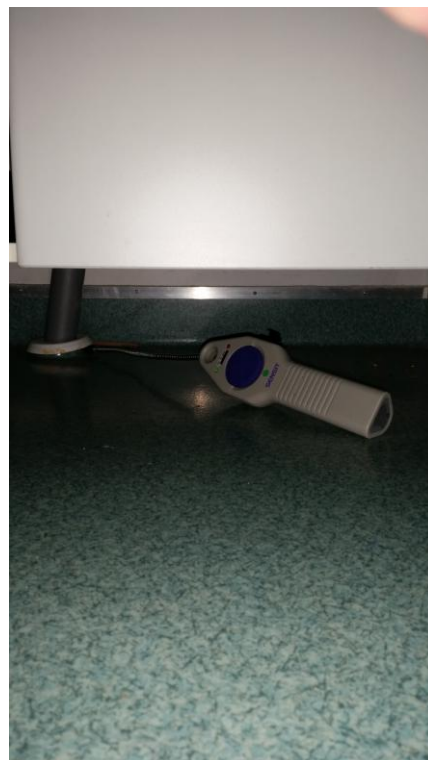
- Vaiheessa 1 merkkiainetta laskettiin kauttaaltaan alapohjatilaan sekä luokkien alle. Koko alapohja tuulettuu hyvin rakennuksen avonaisista päädyistä ja pitkillä sivuilla olevista aukoista. Merkkiainetta paikannettiin sisätiloissa kaasuanalysaattoreilla, jotka reagoivat merkkiaineeseen sähkökaapin 13 arinan juuresta ja aukossa, inva-vessan 16 istuimen takana vesiputken läpimenossa, telekaapin 17 sähköarinan juuresta sekä luokassa 21 oven takana nurkassa, ylös nostetun maton rajasta ja kaapiston alla pesualtaan poistoputken läpimenossa, kuvat 1-6

- Merkkiaineella tehdyn tutkimuksen perusteella todettiin alapohjasta viisi pientä vuotoreittiä, yläpohjasta ei vuotoja todettu ja rakennuksen ulkoseinistä on ilmavuotoja sisätiloihin. Ikkunattomilla seinillä vuodot tulevat tuuletusraosta höyryn sulun epätiiveyskohtien kautta sisätiloihin ja ikkunaseinillä pääasiassa ikkunoiden ympäriltä. Poikkeavia hajuja ei seinistä aistittu

- Poistokanavan läpimenon tiivistäminen, IV -konehuoneen kattomateriaalien uusiminen ja opettajainhuoneen ja konehuoneen välisen seinän levyjen uusiminen. Laajuus selviää rakenteiden avauksen yhteydessä
- Alapohjasta tulevien ilmavuotokohtien tiivistäminen yläpuolelta, paikat on esitetty pohjakuvassa

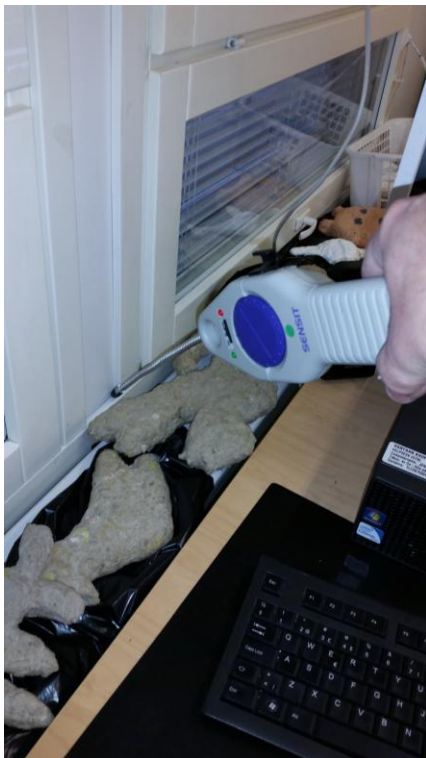
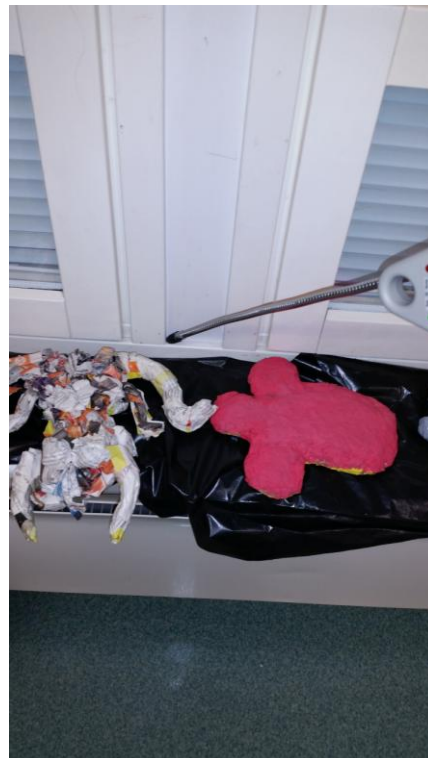
- Merkkiaineen annettiin poistua sisätiloista
- Vaiheessa 2 merkkiainetta laitettiin kaksiosaiseen yläpohjatilaan, käynti molemmista päätykolmioista. Merkkiainetta paikannettiin alakattotiloissa käytävillä ja väliseinissä sekä luokissa lamppujen sähköjohtojen läpimenoissa. Merkkiaineesta ei saatu havaintoa
- Vaiheessa 3 merkkiainetta laitettiin luokkien 21 ja 27 ulkoseiniin ulkokautta. Luokassa 21 merkkiaine laitettiin ikkunapellitysten alle. Merkkiaine tuli välittömästi sisään ikkunalistojen alareunoista, kuvat 7-8.

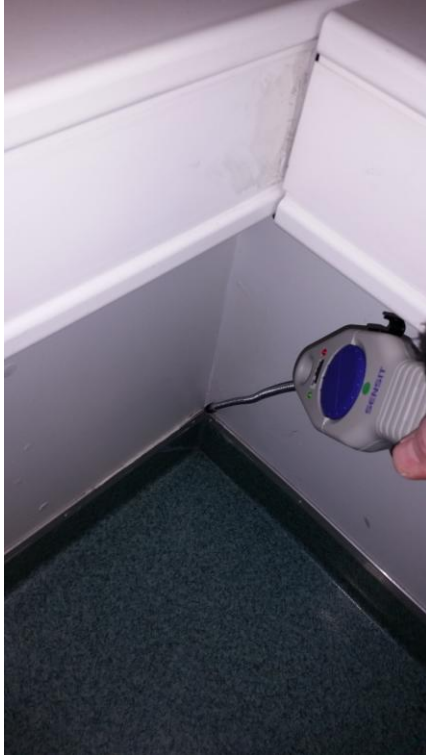
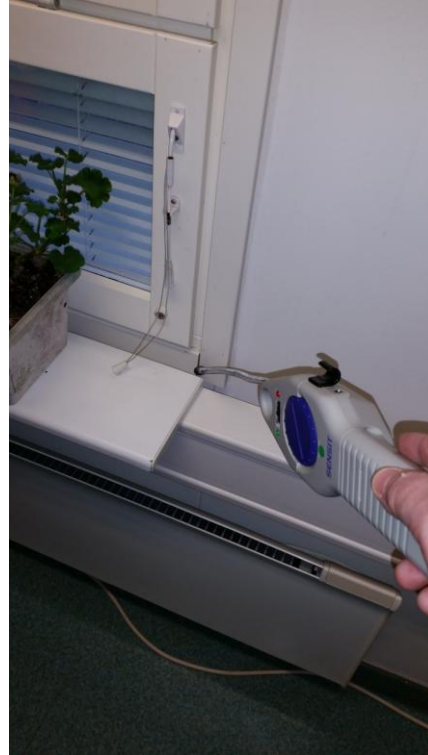
- Luokassa 27 merkkiainetta laitettiin tuuletusrakoon molemmilla seinustoilla. Merkkiaine tuli sisätiloihin takanurkasta kahdesta kohdasta maton rajasta sekä tuulikaapin viereisen ikkunan alareunasta. Lisäksi merkkiainetta tuli tuulikaappiin molemmista ulkonurkista, kuvat 9-10

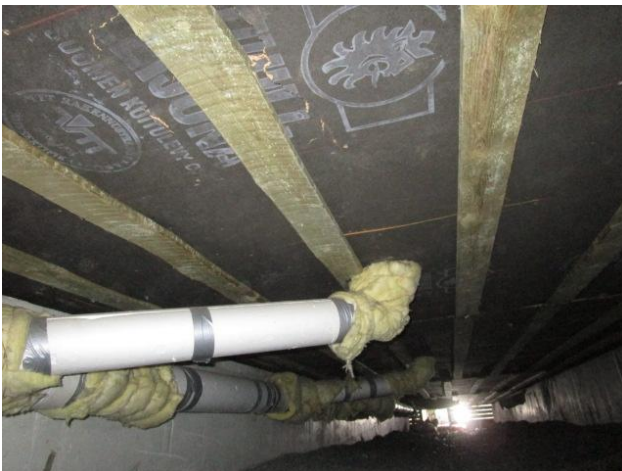
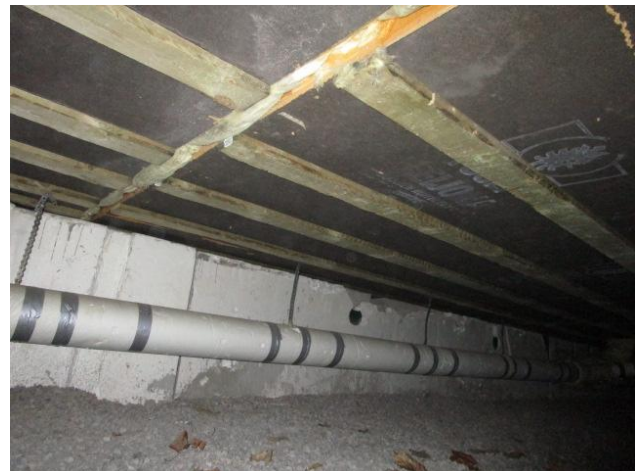
- Alapohjan sepeli oli kuivaa ja alapohja tuulettui hyvin. Molemmat päädyt olivat auki myös luokkien kohdalla. Poikkeavia hajuja ei aistittu. Viemärit oli eristetty villalla ja styroksilla, kuvat 11-12

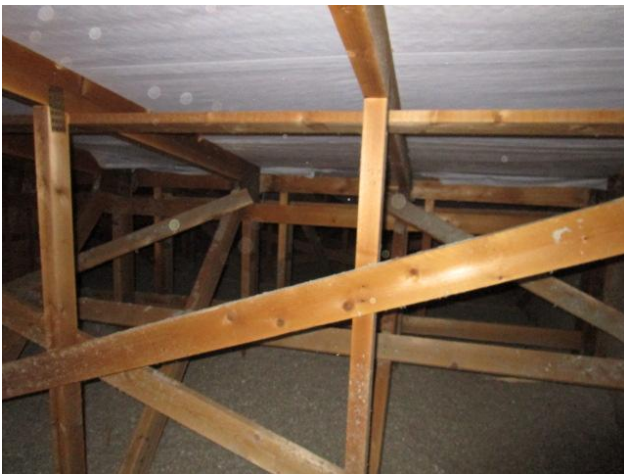
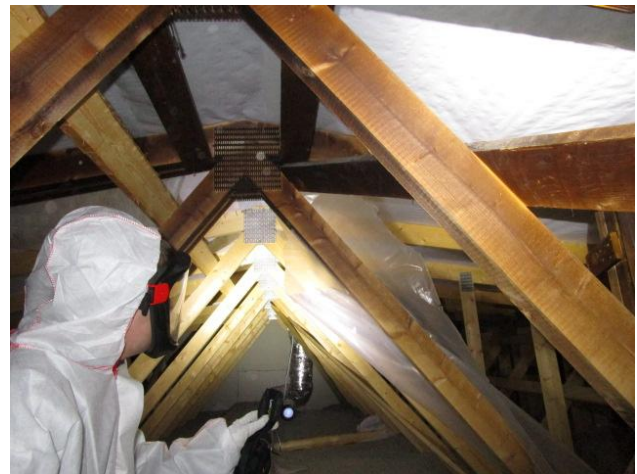
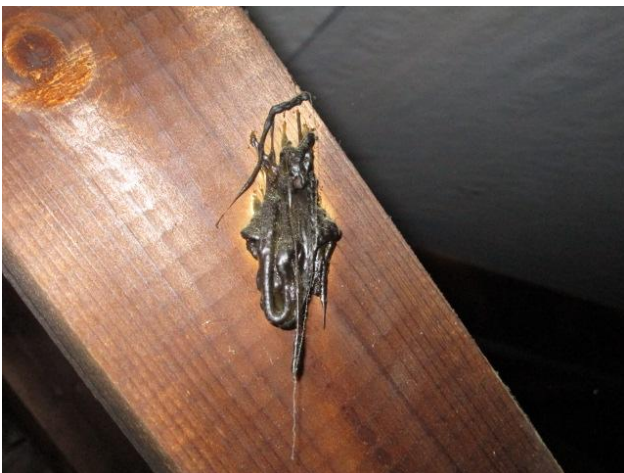
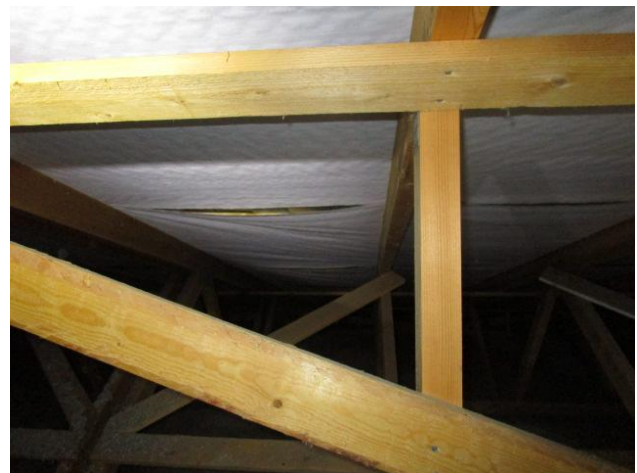
- Yläpohjassa puurakenteet olivat pääosin hyväkuntoisia. Niitä oli uusittu tulipalon jäljiltä. Luokkien 27, 26 ja 25 yläpuolella rakenteet olivat uusimatta, mutta silti hyväkuntoisia. Yläpohjassa aistittiin savun hajua molemmin puolin yläpohjaa. Yläpohjaan oli jätetty hieman paahtuneita puurakenteita. Vanha muovinen aluskate oli sulanut palossa ja sulanutta muovia roikkui siellä täällä tukirakenteissa. Nykyisessä aluskatteessa oli saumoissa aukkoja monin paikoin, kuvat 13-16

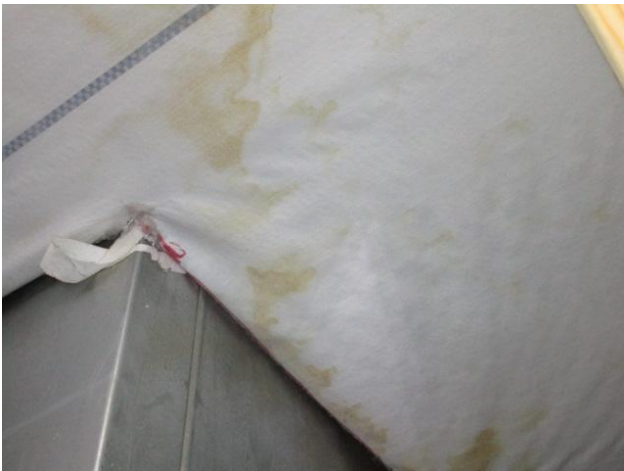
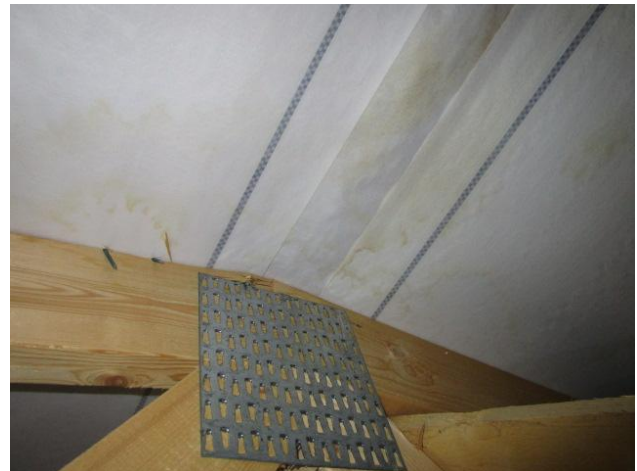
- Huippuimurin läpimenossa ja harjalla oli vesivuotojälkiä, kuvat 17-18. Harjan vuotokohta on poistokanavasta pari metriä luukulle päin, siinä vesi ei ollut päässyt aluskatteen läpi. IV –konehuoneen kattolevyt (kuvat 19-20) ja opettajain huoneen vastainen seinä ovat vaurioituneet läpimenon vesivuodoista. Läpimeno

vuotaa edelleen, sillä 11.11. käynnillä satoi vettä ja poistokanavaa pitkin tuli vettä kanavan ja solumuovieristeen välistä poistokoneen päälle
