ALUSTATILASELVITYS

VIERTOLAN KOULU

LILJATIE 2, 01300 VANTAA

DELETE TUTKIMUS OY, HELSINKI

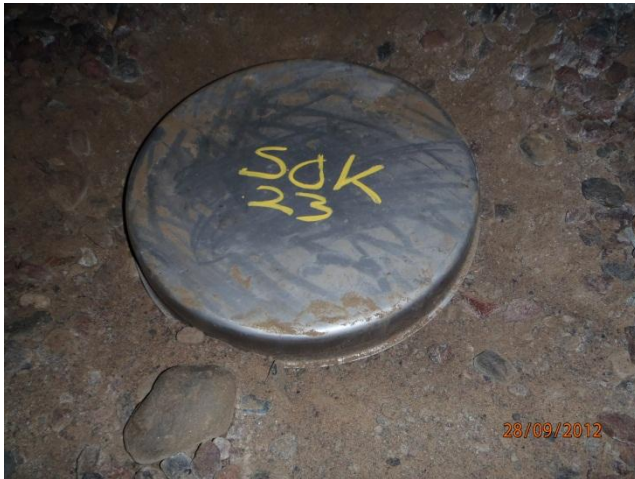
Salaojat ovat rakennuksen alapohjan alla. Alustatilassa on useita salaojakaivoja. Kaivoissa on kannet ja tarkastushetkellä useimmassa oli vettä (**kuvat 1 ja 2**).

kuva 1 (D8)	Yksi salaojakaivoista.	kuva 2 (D8)	Kaivossa oli tarkastushetkellä vettä.
----------------	------------------------	----------------	---------------------------------------

Salaojien toiminnan tarkastamiseksi tehdään huuhtelukoe.

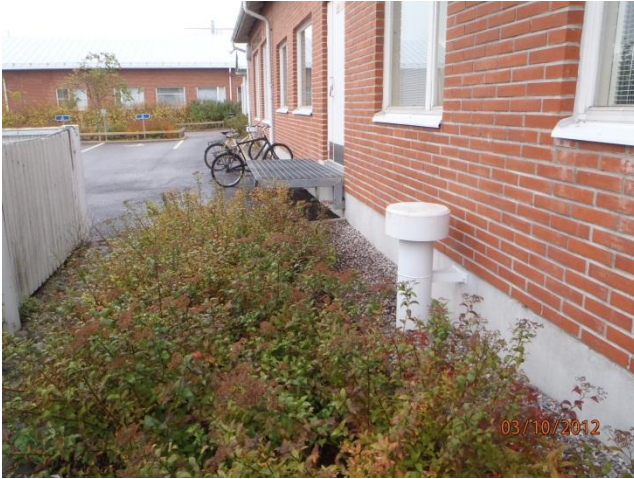
kuva 3 Alustatilan korvausilmakanava.
(R3,1-S3,1)

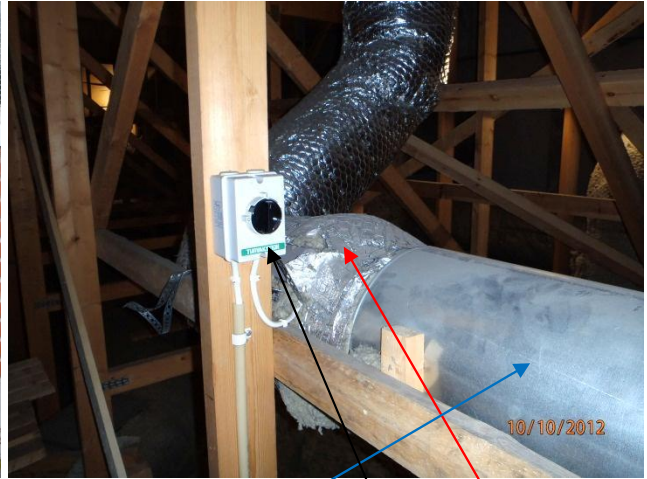
kuva 4 Alustatilaan palveleva kanavapuhallin (10 PF8), äänenvaimennin ja turvakytkin.

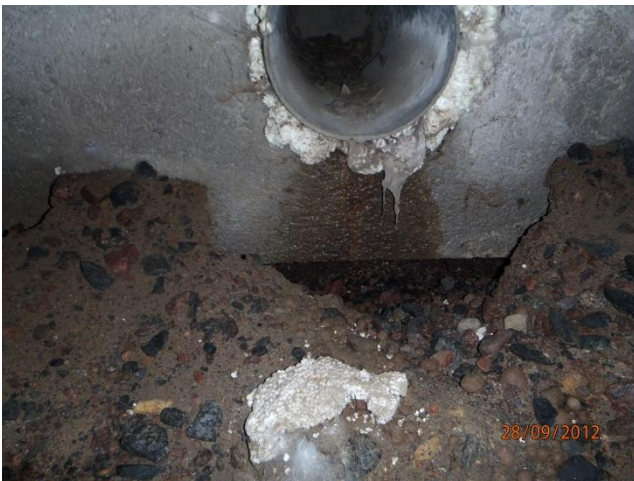
Alustatilaan pääsee tuloilmaa rakennuksen pitkällä sivuilla ja sisäpihoilla olevien metallisten tuuletusputkien kautta. Sisäpuolella on havaittavissa kosteus- ja vuotojälkiä joidenkin sokkeli-läpivientien kohdalla (**kuva 5**).

kuva 5 Kosteusjälkiä sokkeliläpiviennissä.
(A4)

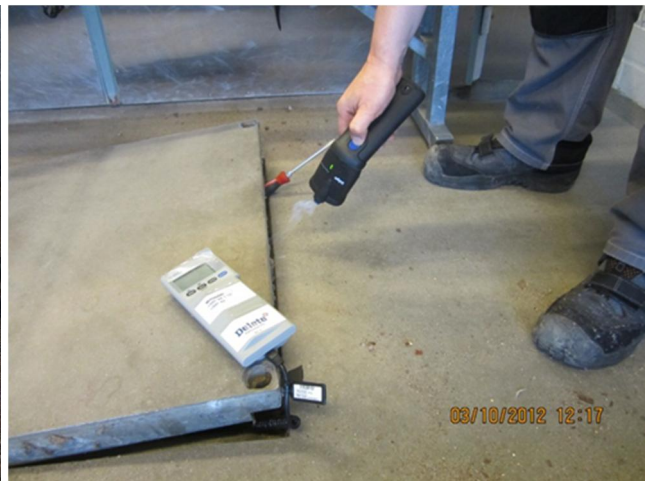
Kohdekäyntipäivinä alustatilan koneellinen poistoilmanvaihto oli päällä ja toimi asianmukaisesti. Alustatila oli selvästi alipaineinen verrattuna koulun sisätiloihin. Tämä todennettiin merkkisavulla kulkuluukkujen kohdalla (**kuva 6**). Kaikki luukut ovat kaasutiiviitä (**kuva 7**) ja ne sijaitsevat koulun sisäänkäyntien tuulikaapeissa. Suurin osa kulkuaukoista on selvästi luukkuja pienempiä. Alustatiloissa kulkuaukkojen vieressä on valokytin ja yksi tai kaksi pistorasiaa (**kuva 8**).

kuva 6 Alustatila imaisee merkisavun. Etualalla on HMI 41 -näyttökoje.

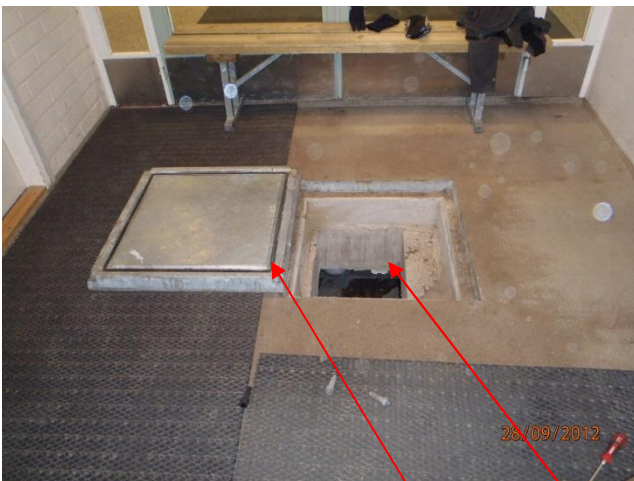
kuva 7 Kulkuluukuissa on kumitiivisteet. Kalkuaukko on hyvin ahdas.

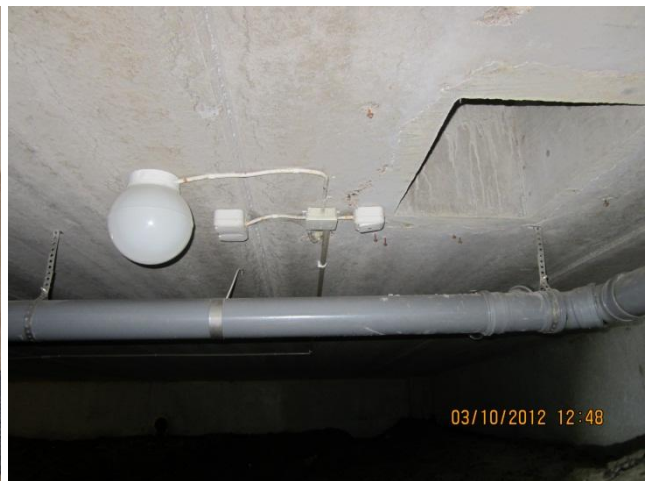
kuva 8 Alustatila on valaistu kaikkien kulkuluukkujen kohdalta ja osittain myös muualta.

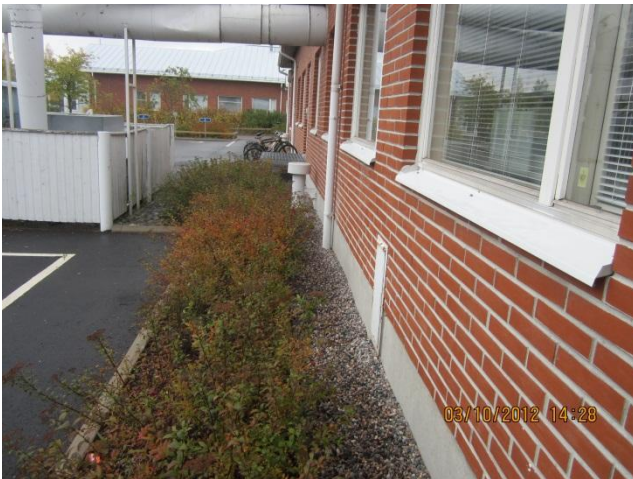
kuva 9
(T3,1)

Pihanpuolella pintakallistukset vaikuttavat riittävältä.

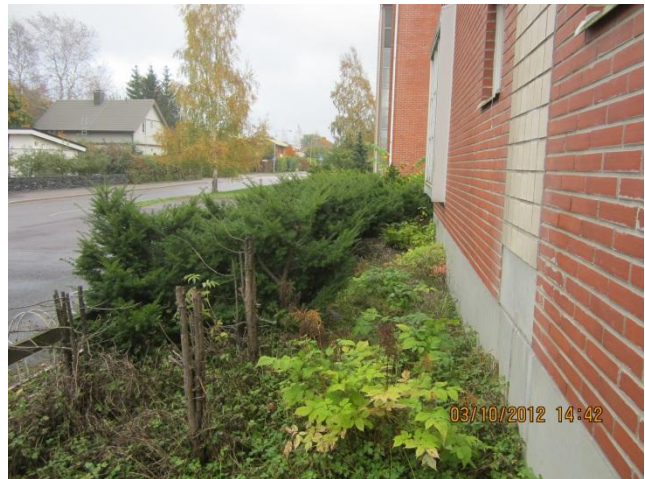
kuva 10
(J10-
K10)

Rakennuksen itä-, pohjois- ja länsiseinustoilla on paljon kosteutta keräävää istutusta.

Sokkelin vierien pintamaan painumat ja kolot täytetään, kasvustoja poistetaan ja pintakallistukset tehdään asianmukaisesti poispäin rakennuksesta.

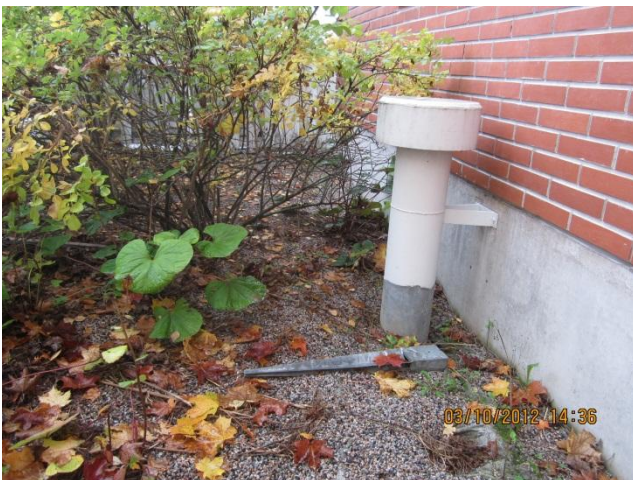
kuva 11
(V4)

Sokkelivierellä (itäpuoli) maa on painunut.

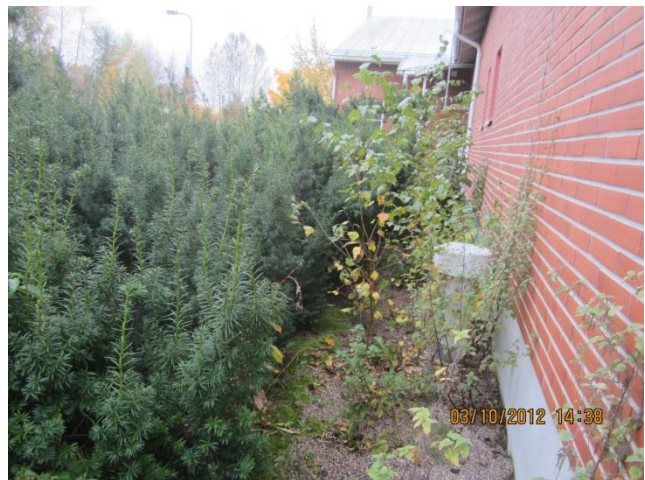
kuva 12
(U9)

Maa on painunut useassa eri kohdassa. Tämä kuva on itä- / pohjoiskulmasta.

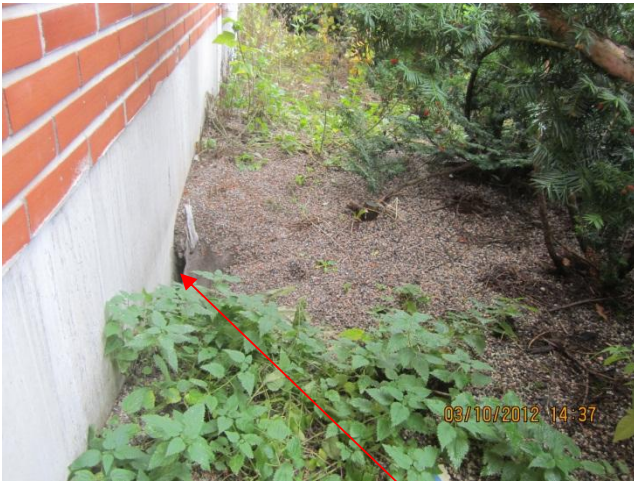
kuva 13 Sokkelivierellä on selvä kolo, josta sadevesi pääsee vapaasti valumaan muurin alle.

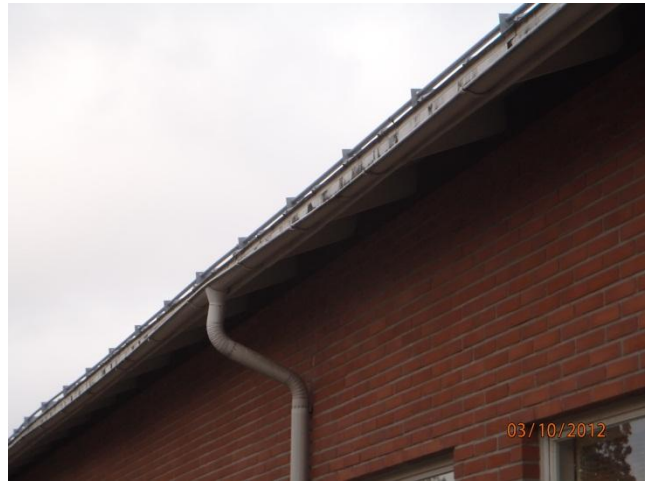
Kattosadevedet ovat johdettu katolta suoraan sadevesikaivoihin, mutta räystäskourut ovat niin huonossa kunnossa, että suuri osa sadevesistä valuu rännien repeytyneiden liitosten kautta ja taipuneiden reunojen yli, osittain talon ulkoseiniä pitkin, sokkelin vierustoille (kuvat 14, 15 ja 16). Talon vierustoille valuva vesi aiheuttaa kosteusrasitusta perusmuuriin ja sitä kautta alustatilaan.

kuva 14 Rakennuksen räystäärännien reunat ovat vääntyneet ja roikkuvat pahasti useassa eri kohdassa.

Räystäsrännien vauriot korjataan ja/tai rännit uusitaan sekä lumiesteiden kunto tarkastetaan ja puutteet korjataan.

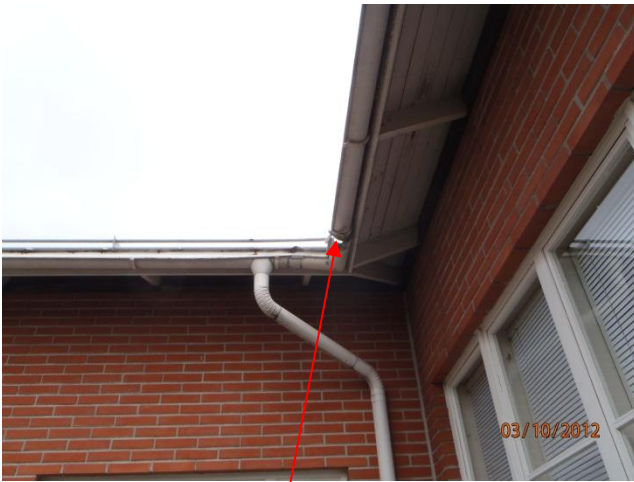
kuva 15 Rännien saumoja on useita repeytyneet auki.

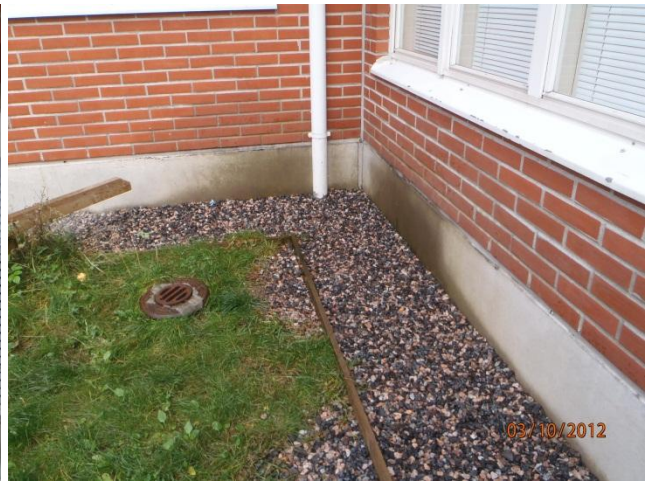
kuva 16 Repeytyneistä saumoista valuva vesi aiheuttaa kosteusrasitusta perusmuuriin. Syöksytorvet ovat yhdistetty maan alla sadevesikaivoihin.

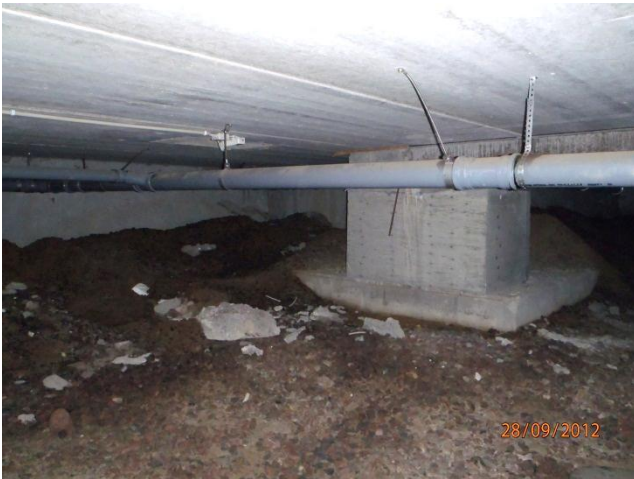
Alustatilan korkeus vaihtelee jonkin verran, keskimäärin korkeutta on 120 cm, vähimmillään reuna-alueilla noin 90 cm ja korkeimmillaan keskiosalla n. 150 cm. Pintamaana on käytetty pesemätöntä sepeliä, mutta sitä on vain ohut kerros ja näkyvissä on paljon hienojakoista hiekkaa ja / tai savea (kuvat 17 ja 18). Pintamaassa on nähtävissä mikrobikasvustoa sekä vaaleaa härmettä (kuvat 19 ja 20).

kuva 17 Alustatilan pohjalla on ohut kerros sepeliä.

Alustatilan sepeli / hiekka tasoitetaan ja pintamaa desinfioidaan. Erytisen huolella on täytettävä ja tasoitettava sokkelimuuripalkkien vierten painunut maa, johon tehdään vastatäyttö. Suodatinkangas asennetaan koko alustatilan alueelle ja tehdään salaojakaivojen korotus. Suodatinkankaan päälle levitetään 150 – 200 mm paksuudelta puhdas, pesty sepeli. Alustatilan keskialueella voidaan painumisriskin takia käyttää kevytsoraa, jonka päälle tehdään huolto- / kulkureitit esim. suodatinkankaasta.

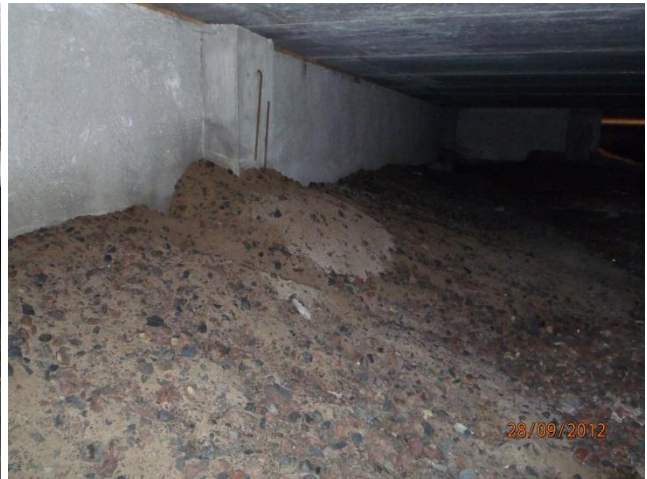
kuva 18 Sepelin seassa näkyy hienojakoista hiekkaa.

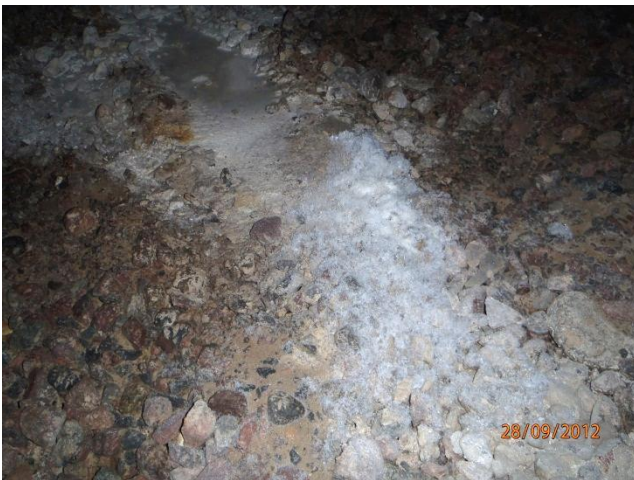
kuva 19 Pintamaassa on mikrobikasvustoa ja vaaleaa härmettä. (C4-D4)

Alustatilojen hiekan / sepelin pinnassa havaitut mikrobivauriot ovat todennäköisesti seurausta veden kapillaarisesta noususta maaperästä sekä pinta- ja sadevesien valumisesta alustatilaan. Lisäksi voi olla syynä salaojien puutteellinen toiminta tai niiden sijainti liian ylhäällä suhteessa alapohjätäyttöön. Salaojat ovat voineet myös painua, koska ryömintätilan pintamaakin on painunut paikoin yli 20 cm.

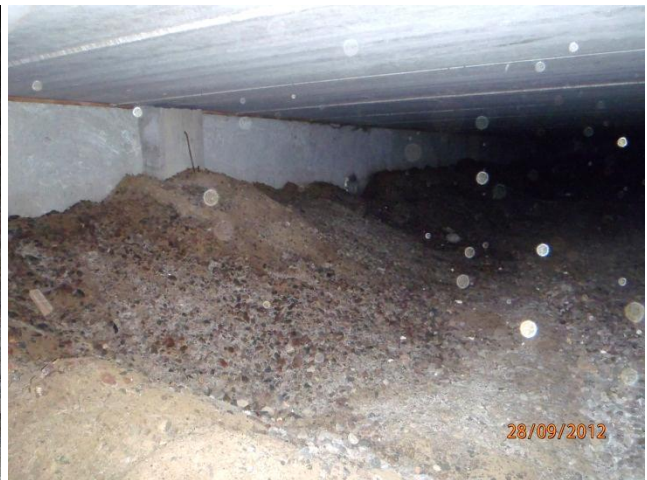
kuva 20 Pintamaassa on laajalti vaaleaa härmettä. (E7-F7)

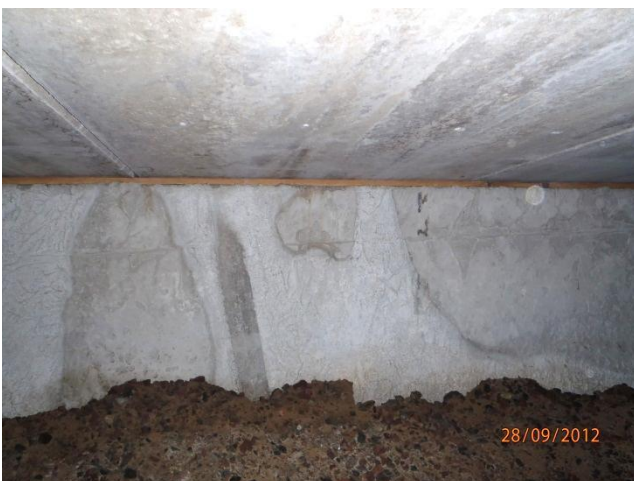
Alustatilan pintamaa on useasta kohdasta selvästi kosteaa ja myös perusmuurissa näkyy kosteusjälkiä (kuva 21). Kosteus nousee maanpintaan kapillaarisesti hienojakoisen hiekan avulla.

kuva 21 Pohjamaassa on selvästi kosteutta ja kosteus- ja vuotojälkiä näkyy myös perusmuurissa. Ontelolaatan ja perusmuurin välissä näkyy asennuksessa käytettyä raakalautaa.

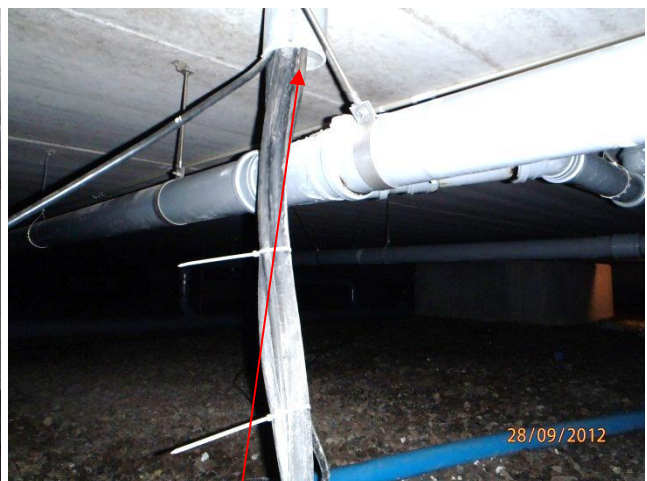
kuva 22 Sähköläpivientä ei ole tiivistetty. (C7-D8)

Kaikki huonosti tiivistetyt ja tiivistämättömät läpiviennit tiivistetään asianmukaisilla palokatkotuotteilla.

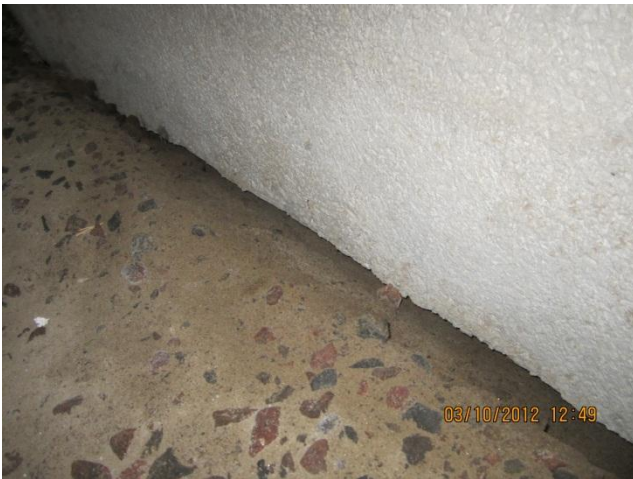
kuva 23
(L1-M1)

Perusmuuripalkin vierillä maa on painunut.

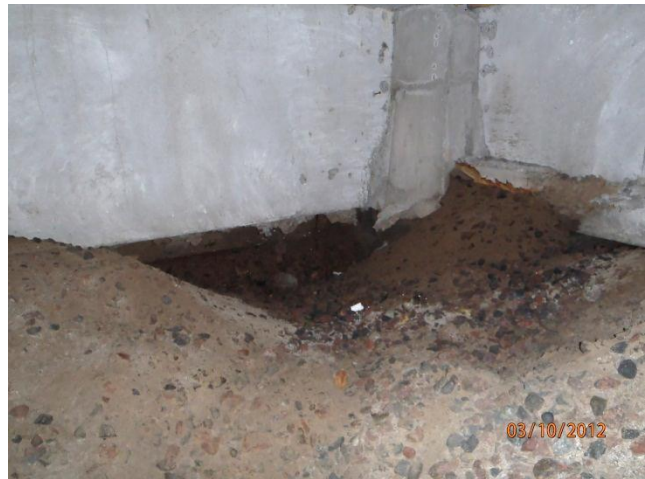
kuva 24
(G1)

Havaittavissa oli myös syvempiä painaumia.

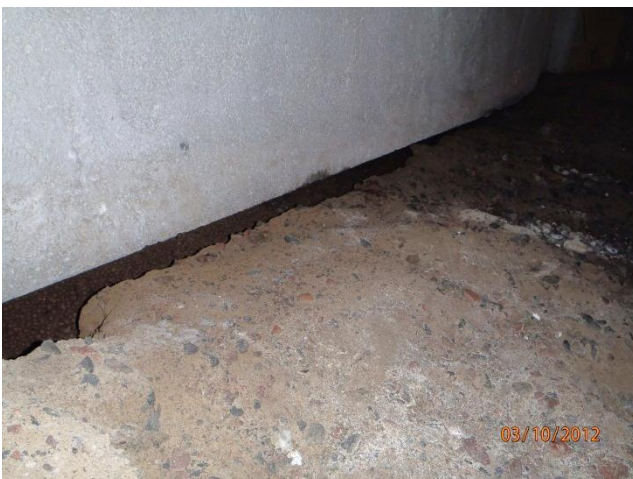
kuva 25
(G3-G4)

Painaumassa, perusmuuripalkin alla on leca-soraa, joka on valunut ulkopuolelta.

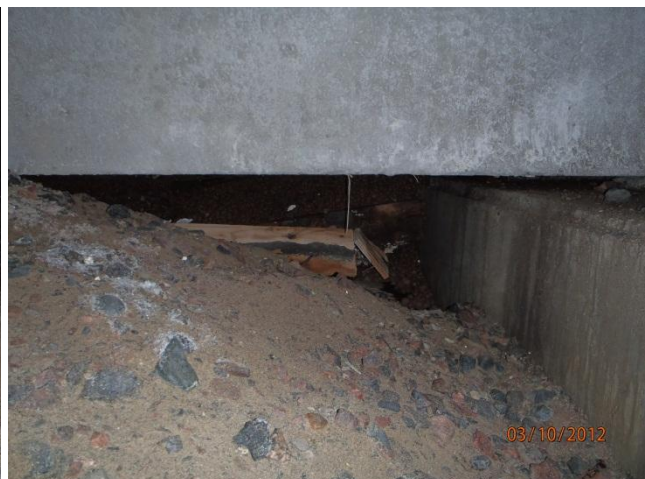
kuva 26
(G5)

Alustatilassa on jonkin verran rakennusaikaista puujätettä.

Kaikki alustatiloihin kuulumaton jäte, mm. lahoava puuainne poistetaan.

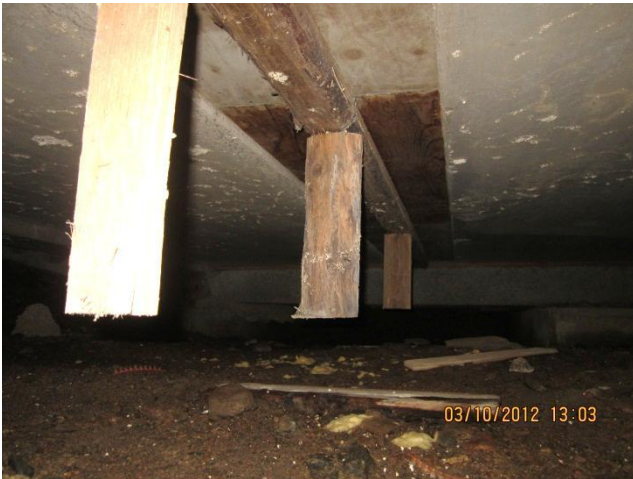
kuva 27
(O7-P8)

Muottilevyjä ja niiden tukia ei ole poistettu.

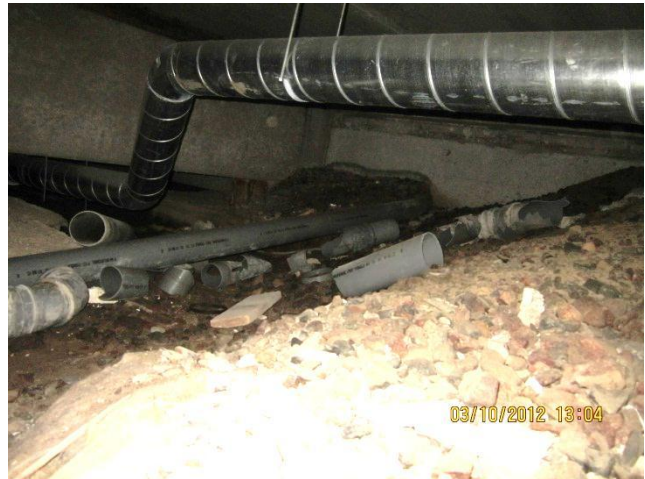
kuva 28
(O7-P8)

Alustatilaan on jätetty putken pätkiä, kanavansia ym.

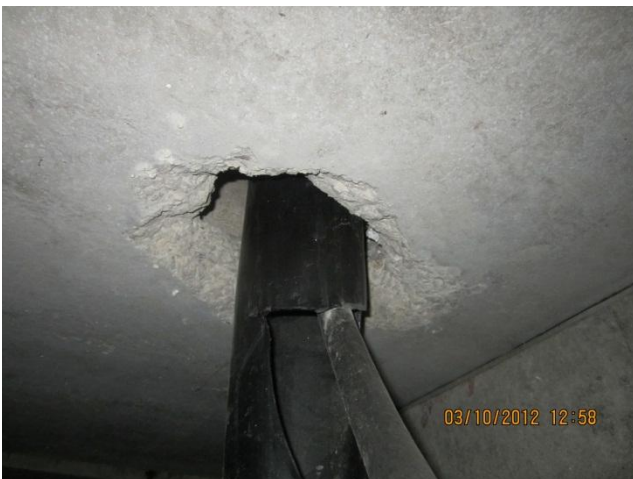
kuva 29
(L5-M6)

Sekä suojaputken että kaapelin läpiviennit ovat tiivistämättä.

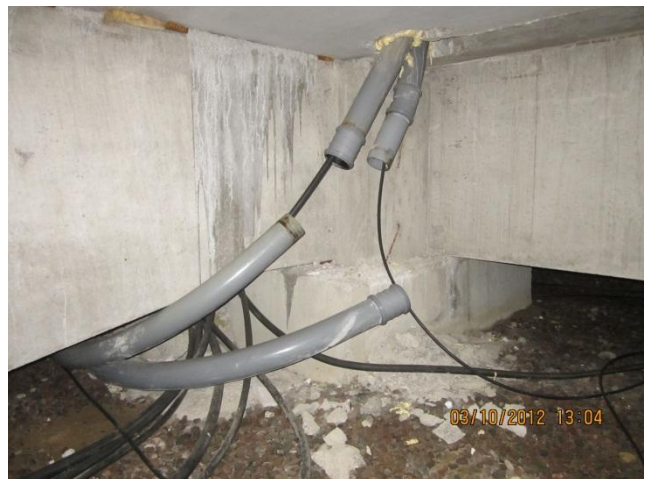
kuva 30
(P8)

Kaapelin suojaksi tarkoitettu putki on auennut liitoskohdastaan, mikä tekee läpiviennistä tiivistämättömän.

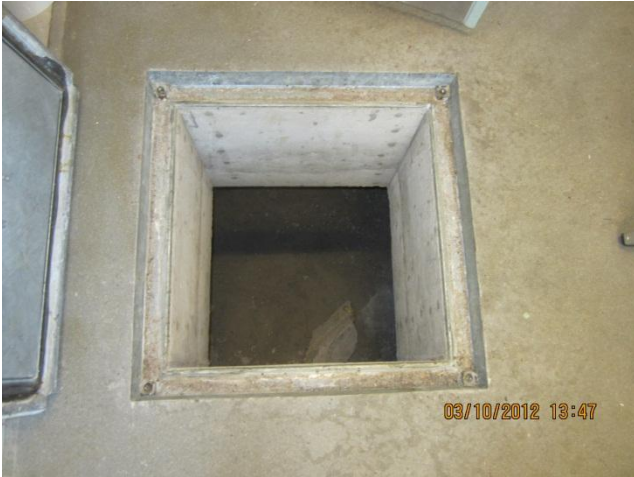
kuva 31 (T4)	G-portaan alustatilan kulkuaukko on luukun kokoinen.	kuva 32	Alustatilan korkeus on suurimmillaan n. 150 cm. Pintasepelin seassa on mikrobikasvustoa.
-----------------	--	---------	--

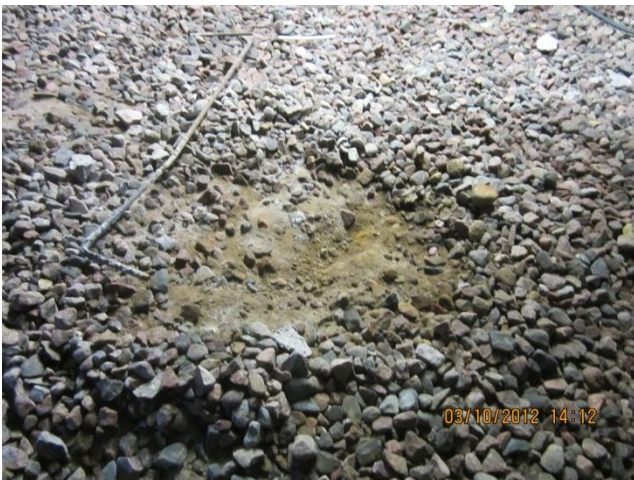
kuva 33	Sepelikerros ei ole kovin paksu, maksimissaan 50 mm.	kuva 34	Mikrobikasvusto ja vaalea härme on selvästi havaittavissa.
---------	--	---------	--

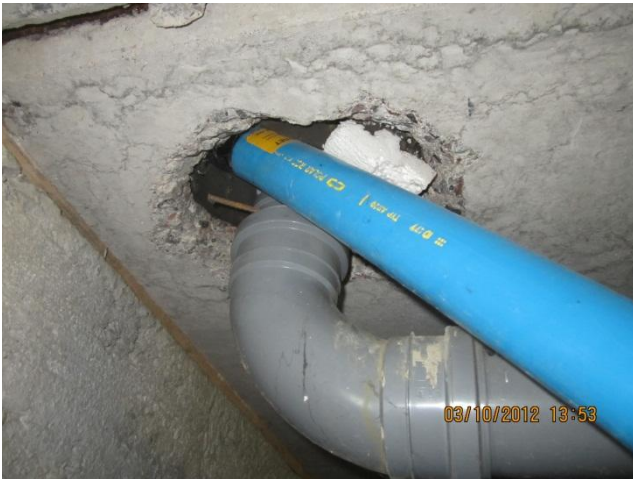
kuva 35 (S3,1-T4)	Tiivistämättömiä putkiläpivientejä.	kuva 36 (P8-Q8)	Tiivistämättömiä sähkökaapeleiden läpivientejä.
----------------------	-------------------------------------	--------------------	---

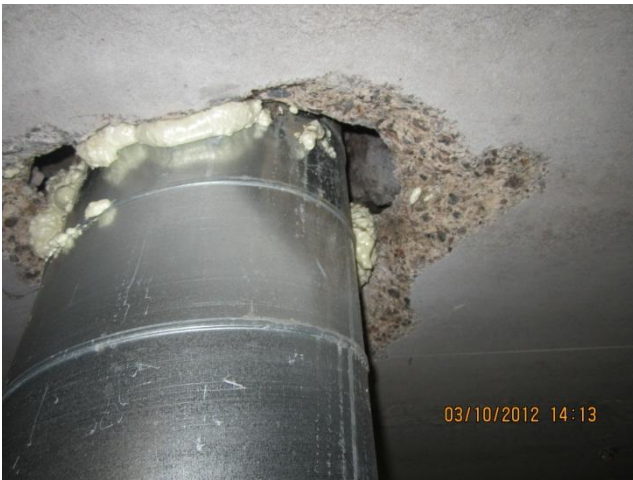
kuva 37 (S5)	Huonosti tiivistetty iv-kanavan läpivienti.	kuva 38 (P8-Q9)	Sähkökaapeleiden läpivienneissä ontelolattassa on villaeristeitä. Tiiviimpi eristys saataisiin polyuretaanivaahdolla.
-----------------	---	--------------------	---

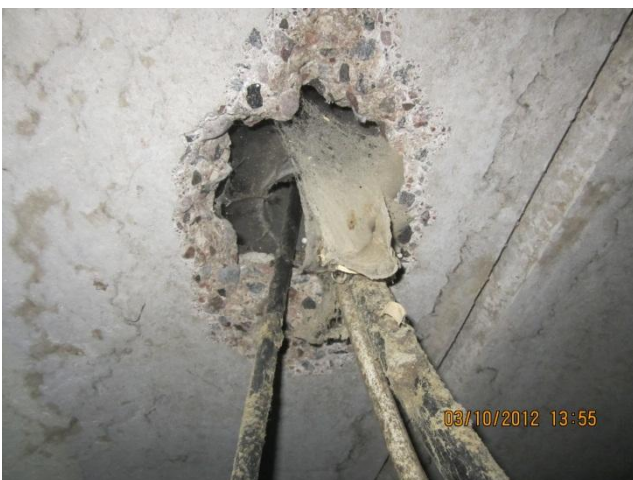
Alustatilassa on useita huonosti tiivistettyjä ja tiivistämättömiä läpivientejä, lähinnä sähköläpivientejä (kuvat 35, 36, 37 ja 38). Yhden tiivistämättömän läpiviennin (kuva 39) kautta kuuluu puheäännet selvästi. Yläpuolella on teknisten töiden opetustilat.

kuva 39 (R4)	Tiivistämättömän läpiviennin kautta kuuluu puheäänet selvästi.
-----------------	--

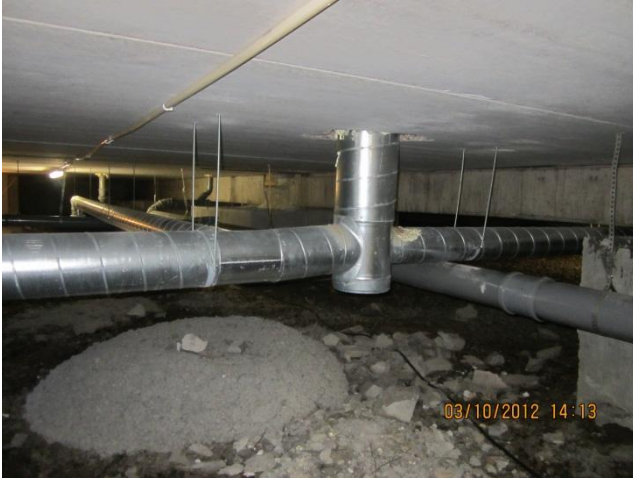
Tässäkin alustatilan osassa on jonkin verran rakennusjätettä; mm. ylimääräinen betonivalu on kaadettu isoksi kasaksi alustatilan pohjalle (**kuva 40**).

kuva 40 (S5)	Ylimääräinen betoni on jätetty kasaksi alustatilaan.	kuva 41 (S8-T8)	Muutamit polystyreenilevyt ovat irronneet ontelolaatasta.
--------------	--	-----------------	---

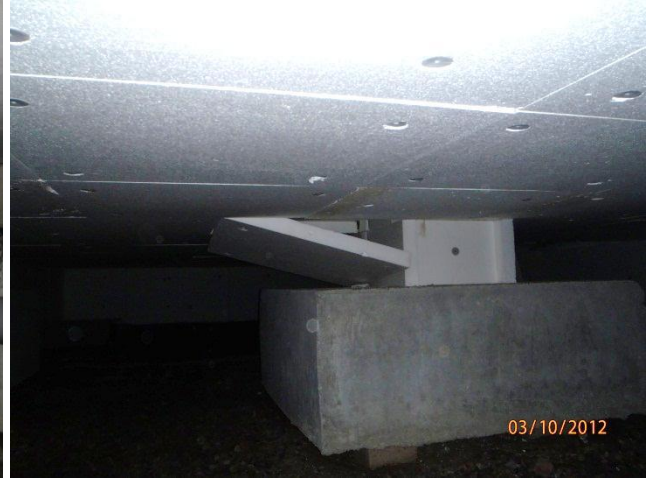
Liikuntasalin alapohja poikkeaa rakenteeltaan rakennuksen muista alapohjista. Lämpöeristelevyt (polystyreeni) ovat kiinnitetty ontelolaatan alapuolelle ja muutamat niistä ovat irronneet kiinnityksistään (**kuva 41**).

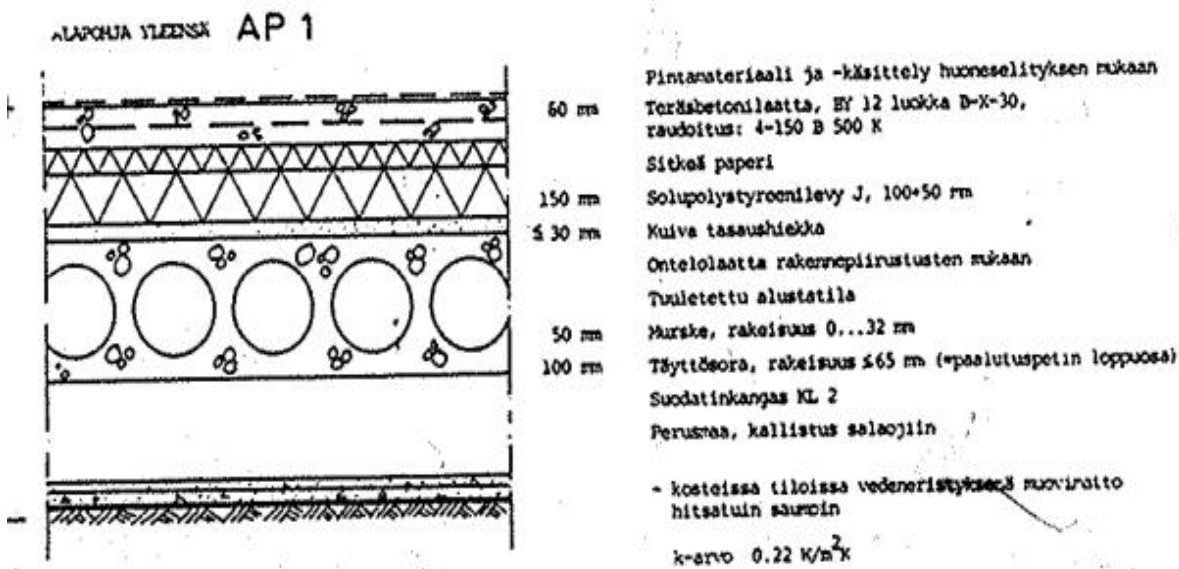
Ryömintätilan alapohjassa ei ole kapillaarikatkoa. Suodatinkankaasta ei tehty havaintoja (rakennekuva alla).

Rakennekuvassa on suodatinkangas.
