ALUSTATILASELVITYS

VIERTOLAN VASTAANOTTOKOTI

Liljatie 24
01300 VANTAA

ASB-YHTIÖT,
ASB-Consult Oy Ab, Helsinki

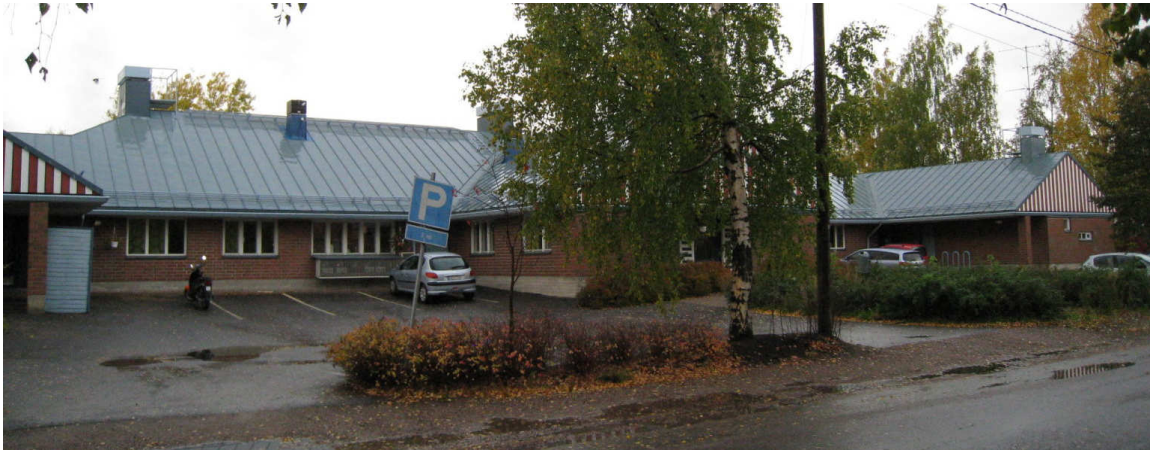
Itäsivu, alkuperäinen osa

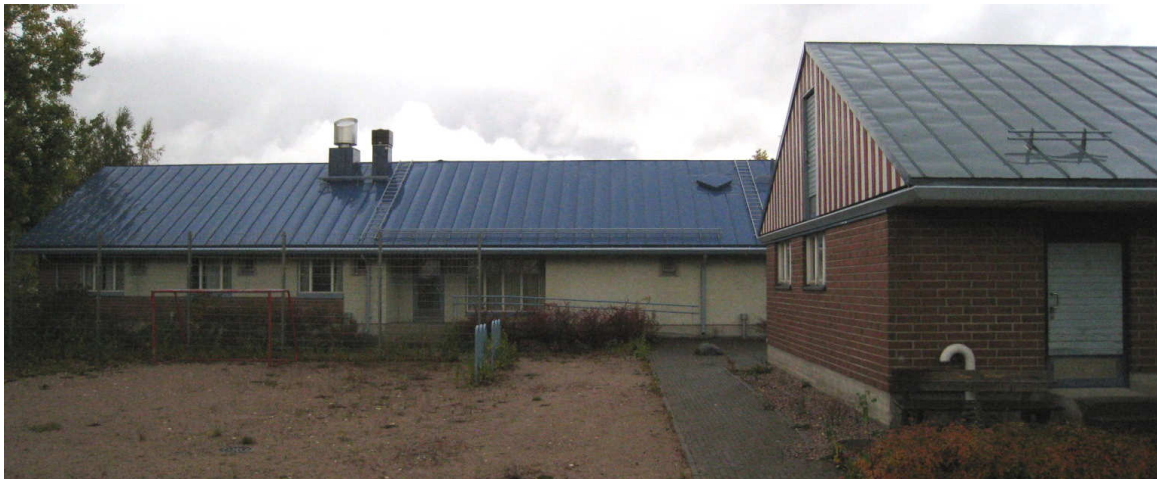
Eteläsivu, laajennusosaa vasemmalla

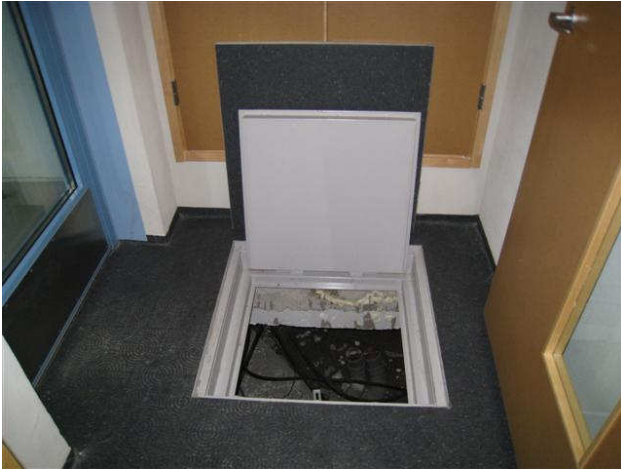
Luukkujen alla ei ole korokeaskelmaa tv., joka helpottaisi kulkua, joten on käytettävä esim. irtotikkaita, sillä lattiatasolta pohjalle on n. 1,5 metrin matka. Päälimmäiset luukut ovat nostettavat teräsluukut, joissa on nostoa varten reikä. Luukku oli kiinni hyvin tiukasti, koska väliin oli päässyt hiekkaa.

Kuva 1 Kulkuluukku on kaksiosainen.

- kulkuluukkujen kohdalle tehdään korokeasketmat tv. järjestely
- alustatilaan asennetaan yleisvalaistus ja 16A pistorasia.

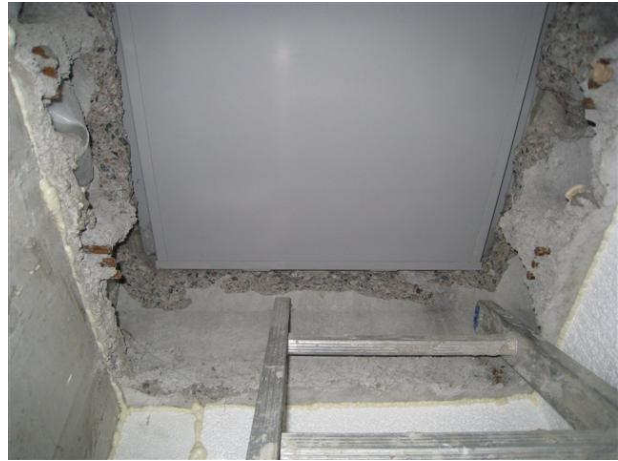
Alemmat luukut ovat saranoituja teräsluukkuja ja ne aukeavat helposti. Niissä on lukitusta varten salpa, mutta lukkoa ei ollut. **Luukuissa ei ole tiivisteitä.** Luukut vaikuttivat tästä huolimatta melko tiiviiltä, eikä selvää virtausta havaittu, mikä johtunee koneellisesta poistosta. Luukkujen vapaan kulkuaukon koko on riittävä, joten niistä mahtuu kulkemaan, vaikka tikkaat olisivat aukossa (kuva 2).

Luukkujen aukot ovat ontelolaattojen kohdalla viimeistelemättä. Onteloiden kautta voi päästä ilmaa liittyviin rakenteisiin.

Kuva 2 Kulkuluukun reunat ovat viimeistelemättä ja tiivistämättä onteloiden suuntaan.

- yhden sokkelipalkin liittymä valetaan
- lämpöeristyksen puutteet ja viat korjataan, kulkuluukut tiivistetään
- viemärien kallistukset tarkistetaan riittäviksi sekä korj. kannakoinnit riittäviksi, kierretankopit. tarkist., ylimääräiset viemärijärjestelyt tarkistetaan

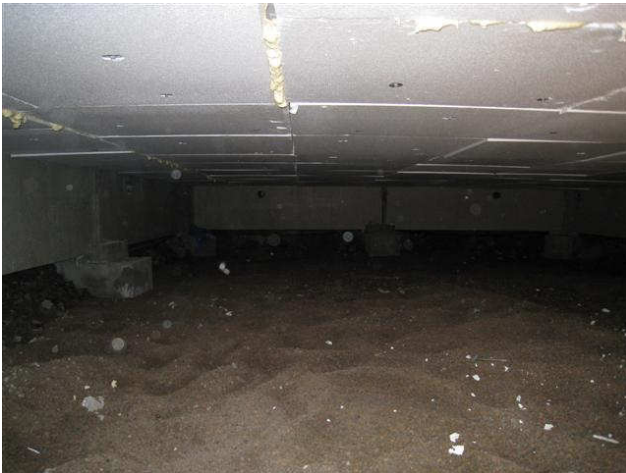
Kuva 3 Yleiskuva alustatiloihin tilan 125 ja 126 suuntaan. Pohjalla on kevytsoraa.

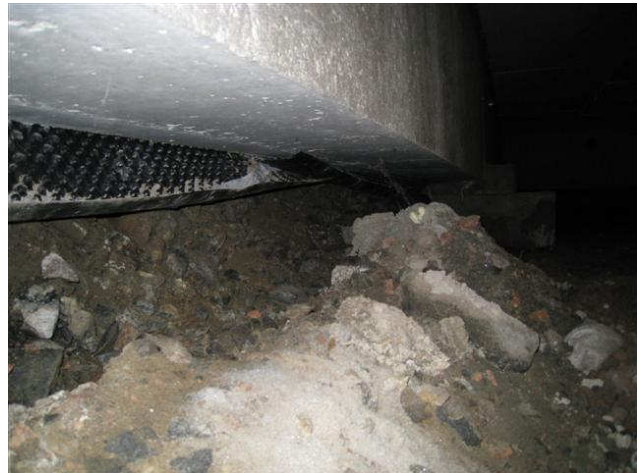
Sokkelipalkkien alla ei ole murske- tai sepelitäyttöä tv., joten vastatäyttöä ei ole. Tästä johtuen on maata valunut paikoin alustatilaan. Ulkopuolelta on valunut mm. multamaata sekä kivituhkaa laatoitusten alta. Ulkopuolella havaittiin useissa kohdin maanpintojen painumia, samoin sokkelilevy on irronnut yläreunastaan ja painunut maan painumisen mukana. Sokkelipalkkien alla olevassa pengermässä on paikoin humusmaata ja paikoin on myös mikrobikasvustoa (kuvat 4,5,6).

Kuva 4 Sokkelipalkin alla ei ole vastatäyttöä.

- sokkelipalkkien alle lisätään mursketta tv. vastatäytettä ja ulkopuoliset painumat korjataan, samoin korjataan alas painuneet sokkelilevyt
- muut ulkopuoliset puutteet korjataan mm. sade- ja pintavesijärj. osalta

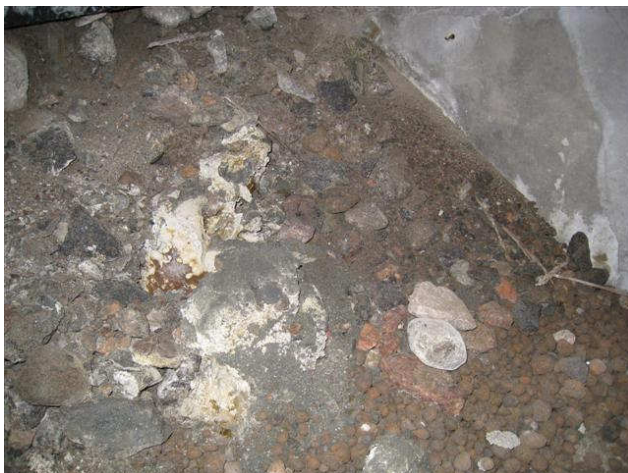
Kuva 5 Märkää maata ja mikrobikasvua tilan

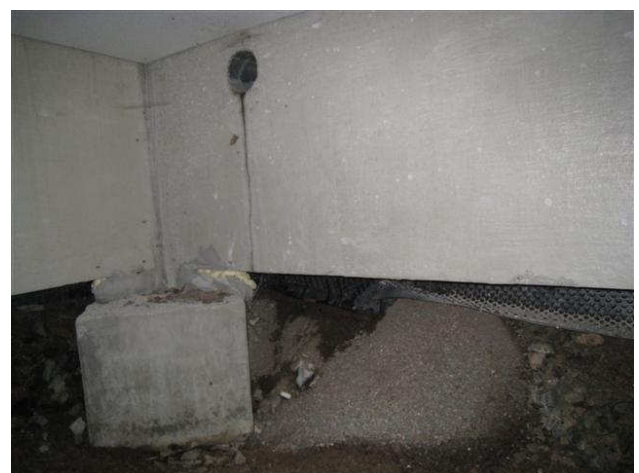
Kuva 6 Kivituhkavaluma sokkelipalkin ali tilan

126 alla sokkelipalkin alapuolella.

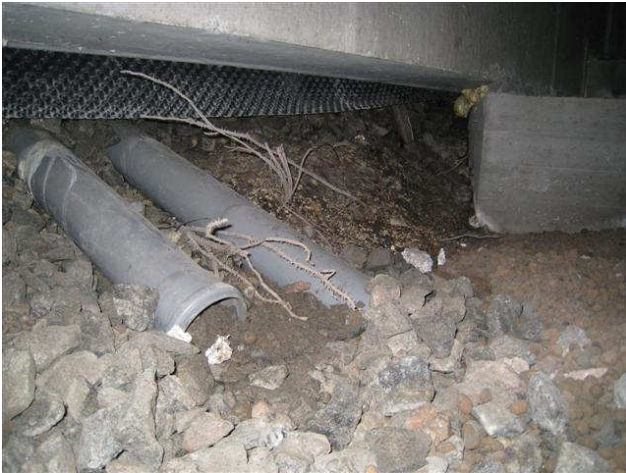
Kuva 7 Multamaata ja taimia on valunut sisäpihalta sokkelipalkin ali tila 109C kohdalla, lisäksi irtonaisia viemäriputkia.

127 alla.

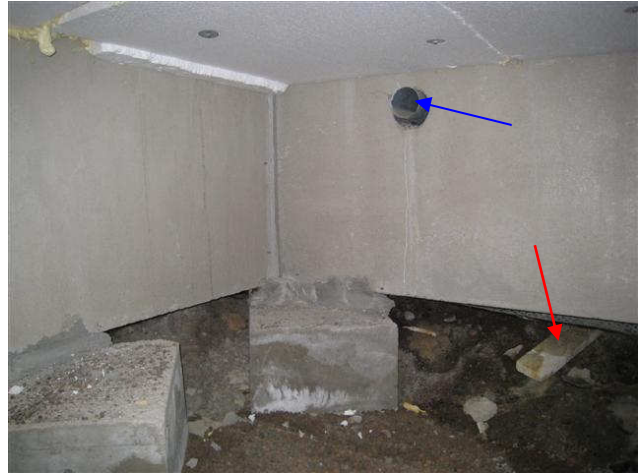
Kuva 8 Reunamilla on puujätettä., Sokkelipalkin läpi on toimiva korvausilmaputki.

- alustatilan pohjaa korotetaan esim. murskeella niillä alueilla, joissa alustatilaan pääsee kertymään vettä
- alustatiloista poistetaan rakennusjäte ja muottitavara

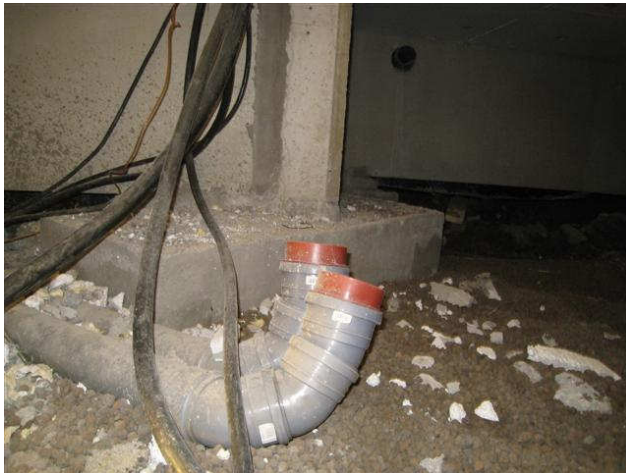
Alustatilaan on joitain ylimääräiseltä vaikuttavia viemäriputkia, joista osa on todennäköisesti varattu kaapelien vetoon. Lisäksi on tuulikaapin 129 alla kaksi päästään tulpatua viemäriputkea (kuva 9), joiden käyttötarkoituksesta ei satu käsitystä.

Kuva 9 Tuulikaapin 129 alla olevia viemäreitä, joiden päät on tulpattu.

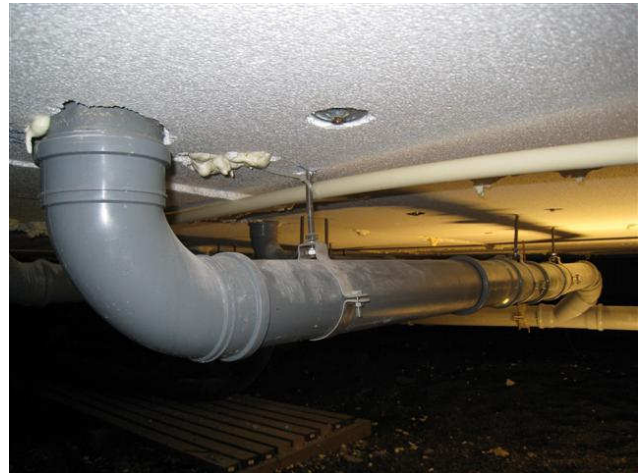
Viemärit on kannakoitu rst-kierretangoin, jotka on kiinnitetty alapohjan ontelolaataan. **Kannakkeiden kierretangot ovat paikoin ylipitkiä (kuva 16)**, mistä voi seurata loukkaantumiseriski. Kannakoinnit vaikuttivat pääosin riittävältä, mutta esim. alkuperäisen osan ja laajennusosan välisen käytävän kohdalla on **riittämätön kannakointi**. **Viemärien kallistukset ovat paikoin hyvin pienet**, mahdollisesti on padottamiseriskää mm. tilan 131 alla (kuva 10), sekä tilojen 122 ja 132 alla olevan viemäriin kohdalla.

Kuva 10 Riittämättömältä vaikuttava kallistus viemärissä tilan 131 alla.

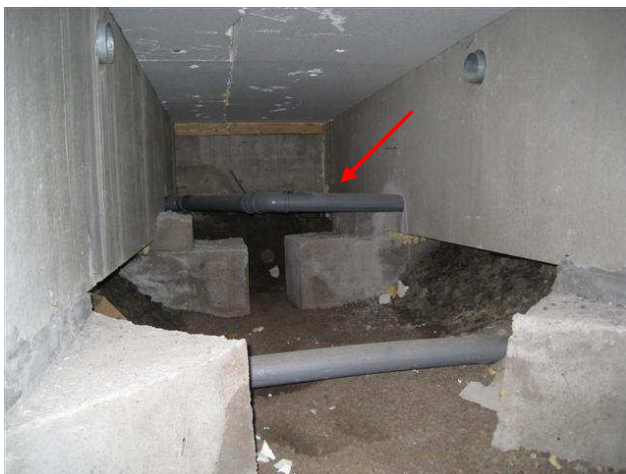
Kuva 11 Yleiskuva käytävän 133 alle, jossa on riittämätön viemärikannatus.

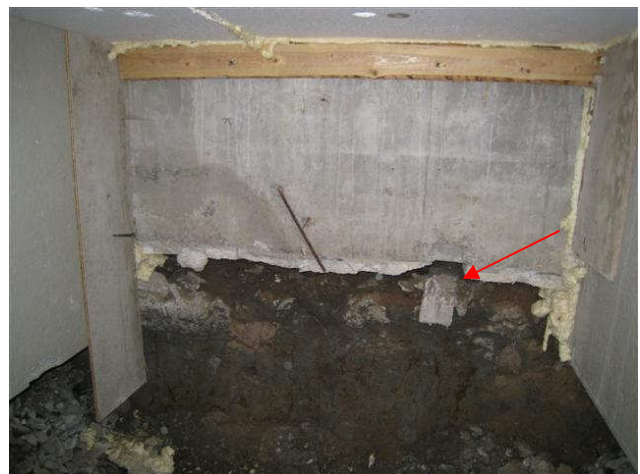
Alkuperäisen osan ja laajennusosan rajalla on alkuperäisen osan peruspalkkien alla märkää hiekkaa ja sen alla kiinteä savikerros. Hiekkakerroksessa on lahoja sidospuiden jäänteitä (kuva 12).

Kuva 12 Alkuperäisen ja laajennuksen rajalla on savimaata ja sen päällä hiekkaa. Palkin

alla on laho solkipuu, muotit ovat kuivia

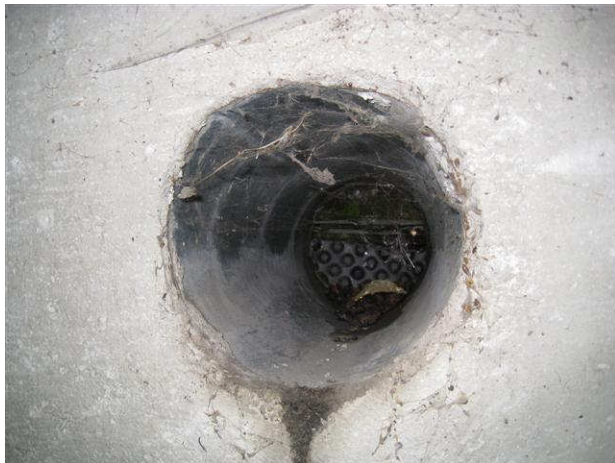
Yhden korvausilmaputken tiivistys on tekemättä tilan 110 kohdalla. Muutamia korvausilmaputkia puuttui, sillä sokkelipalkeissa on läpivientireiät, joissa ei ole putkia (kuva 14). Näillä kohdin ulkopinnassa on nystyräpintainen sokkelilevy ja sen takana on todennäköisesti maata. Yksi läpivientiaukko on puoliksi maanpinnalla tilan 127 kohdalla ja reiän kautta pääsee pintavesiä alustatilaan (kuva 13).

Kuva 13 Tilan 127 alla puuttuu korvausilma-putki maan rajalta, sisään pääsee vettä.

- laajennusosan alustatilojen ilmanvaihto vaikuttaa olevan toimintakuntoinen, mutta korvausilmaputkien määrä tarkistetaan ja tiivistys yms. puutteet korjataan, korvausilmaputkien läpiviennit tiivistetään esim. laastilla sisäpuolelta

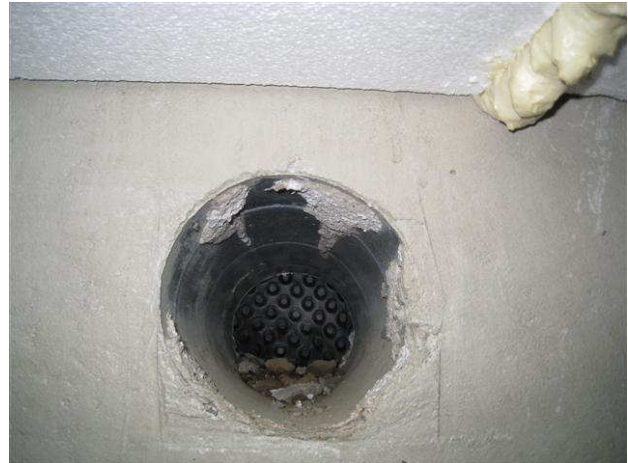
Kuva 14 Sokkelipalkin olevasta reiästä puuttuu putki/ tila 140, taustalla on sokkelilevy.

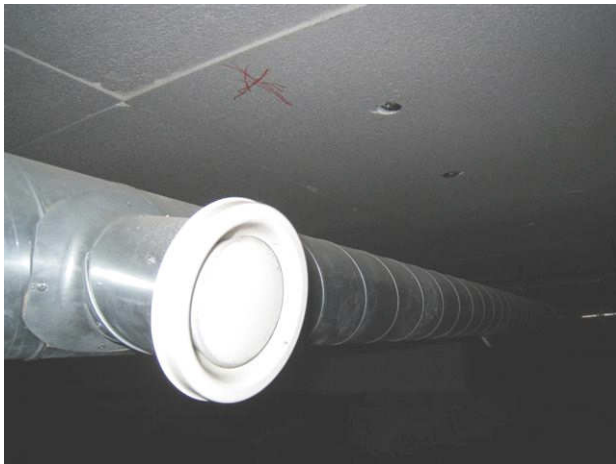
Ilmanpoisto on järjestetty kahdella poistopuhaltimella ja alustatilan kattoon kiinnitetyin poistokanavin, jotka ovat sinkittyä kierresaumakanavaa. Kanavissa on normaalit koneellisen ilmanvaihdon poistoventtiilit (kuva 15). Venttiileissä tuntui selvä imu. Tarkastushetkellä käytettävissä ei ollut alustatilan IV-suunnitelmia, joten suunniteltua poistoratkaisua ei voitu tarkastaa ja verrata toteutettuun.

Kuva 15 Poistoilmakanava ja venttiili tilan 133 alla.

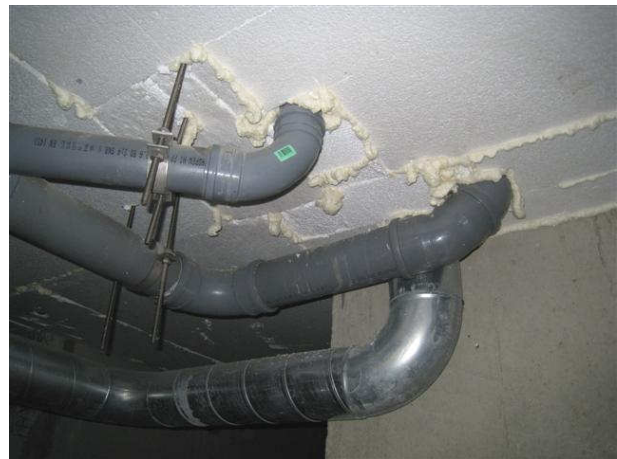
Kuva 16 Poistoilmakanava nousee alapohjan läpi tilan 134 kohdalla. Viemärikannakointien kierretangot ovat ylipitkiä.

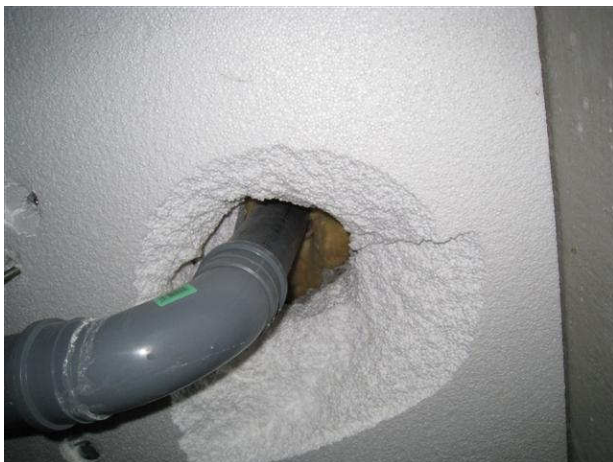
Alapohjan läpi on kymmeniä viemärläpivientejä, joista osa on epätiivitä ontelolaatan ja eristeen ja kohdalla (kuvat 17, 18). Näin alustatilan ilmaa pääsee onteloihin ja/ tai sitä voi päästä pintalaatan epätiiviykskohdista sisätiloihin ylipainetilanteessa.

Vantaan kaupungin korjausohjeissa edellytetään läpivientien osalta myös viranomais-vaatimaa palonkestoa, mikä edellyttäisi palokestomassaa, palonkestävää polyuretaania tai tiivistä valua. Muoviviemärit eivät ole ilman suojausta palonkestäviä, joten niiden osalta palonkesto ei toteudu.

Kuva 17 Tiivistämätön viemäriläpivienti tilan 138-139 kohdalla

- alapohjarakenteen puutteelliset läpiviennit viemärien ja sähköläpivientien osalta tiivistetään polyuretaanivaahdolla tv. tavalla
- läpivientien tiiveys alapohjan yläpinnalla tarkistetaan väh. pistokokein

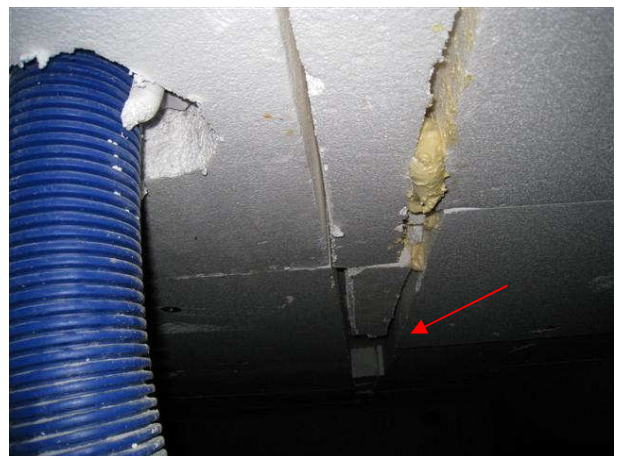
Alapohjan eristelevyt on kiinnitetty jälkikäteen altapäin mekaanisesti, lisäksi on polyuretaanivaahdolla tehtyjä kiinnityksiä/ saumojen tiivistyksiä. Joitain eristelevyjä on osin irti ontelolaatan alapinnasta (kuva 24), koska kiinnityksiä on tehty osin vajaasti, joten näiltä kohdin lattiat voivat jäähtyä. Lisäksi joitain tiivistyssaumauksia on tekemättä ja puuttuu kapeita eristesoiroja (kuva 18). Yleisesti eristeet on tyydyttävästi asennettu.

Kuva 18 Eristekaista puuttuu, uretaanisaumaukset vajaat, läpivienti tiivistämättä.

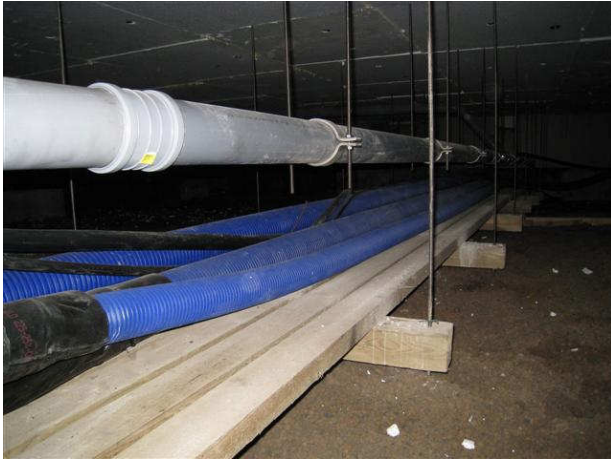
Keskialueella on katosta kannatettu kestopuinen putkiarina, joka on tilan 131 alla osin maassa kiinni, mutta toisessa päässä on selvästi irti maasta (kuva 19). Tämä johtuu alustamaan korkeuden vaihtelusta. Kiinnitysten kannatuskyvystä ei saatu käsitystä.

Kuva 19 Tilojen 109 A-C alla kulkeva kesto-
puarina ja viemäri.

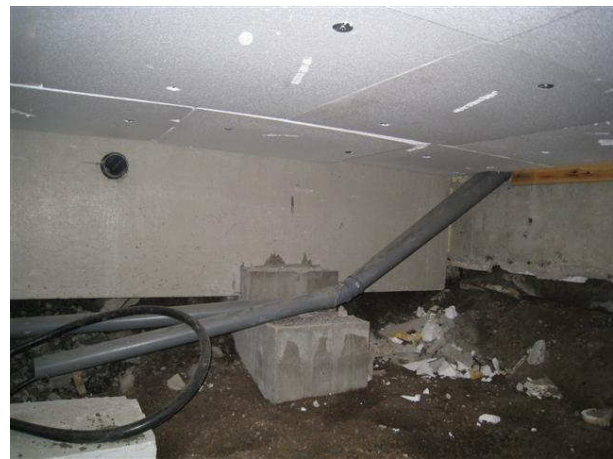
Kuva 20 Alkuperäisen ja laajennusosan väline
alustatila tilojen 101 ja 107 alla. Hieman
rakennusjätettä, kevytsora kostea.

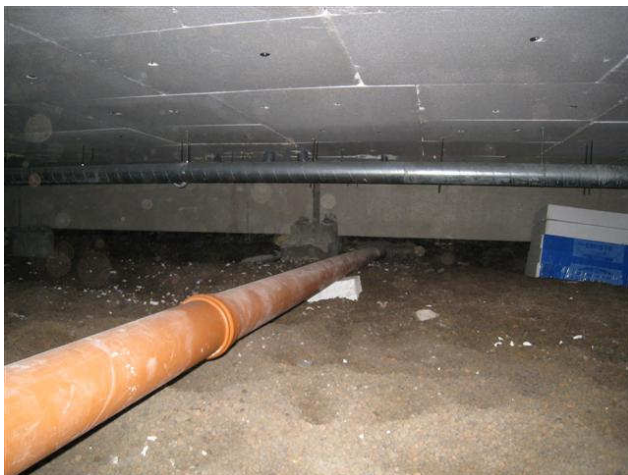
Kuva 21 Sisäpihan suunnasta tuleva viemäri,
kallistusvika, oikealla styroxpaali/ tila
137 - 140 alustatilassa.

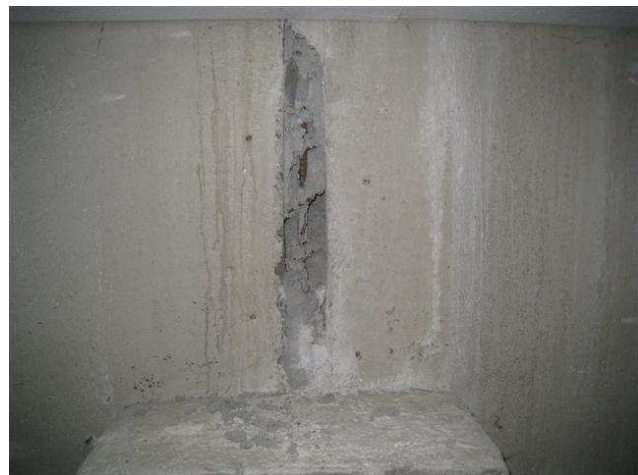
Yksi sokkelipalkkien liittymä on sisäpuolelta valamatta (kuva 22).

Kuva 22 Valamaton sokkelipalkkien liittymä tilan
119 alla.

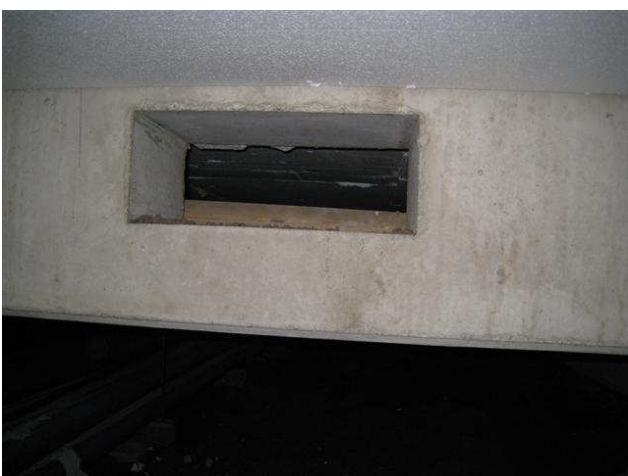
Laajennusosan alustalohkot ovat yhteydessä toisiin perustuspalkkien ali. Lisäksi palkeissa on suorakaiteenmallisia aukkoja (kuva 23), jotka lienee tehty ilmanvirtausta varten. Alustatilojen välillä ilma pääsee vaihtumaan hyvin.

Kuva 23 Virtausaukko peruspalkissa tilan 132
alla.

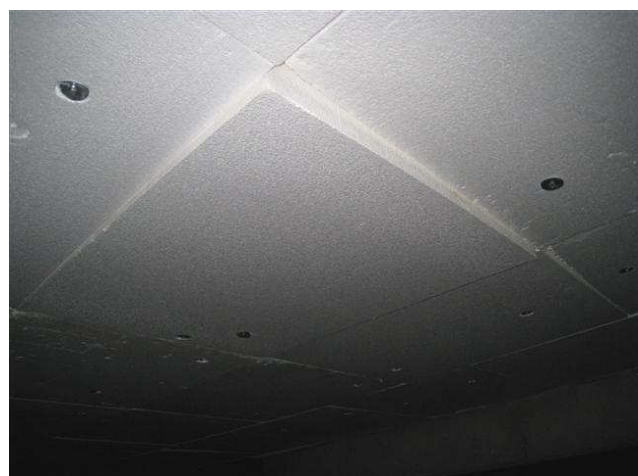
Kuva 24 Osittain irti alustastaan oleva eristelevy
tilan 116 alla.

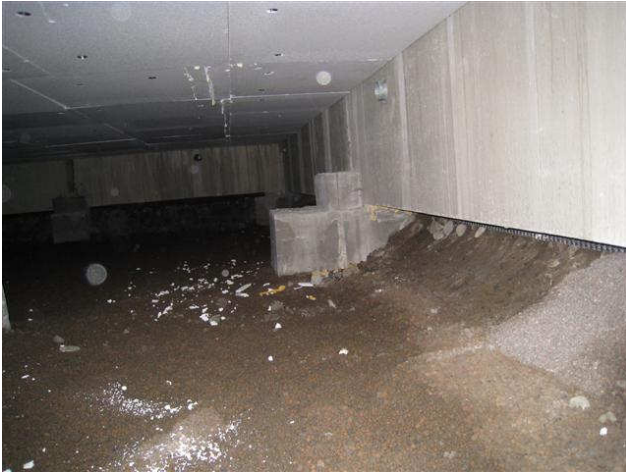
Tilojen 116 – 120 alla on sepelin pinta kostea ja syvemmillä on vettä vähintään 10 cm kerros (kuvat 25, 26). Vapaa vesi lisää alustatilan ilman kosteutta. Näillä kohdin alustatilojen korkeus on 1400 – 1500 mm ja lattiapinnasta maa-alustaan on n. 1900 mm. Alustatilan pohjan korkeusasemaa suhteessa salaojien juoksupintaan ei mitattu.

Kuva 25 Kosteaa kevytsoran pinta tilojen 118 – 120 alla. Oikealla on kivituhkaa valunut ulkopuolelta.

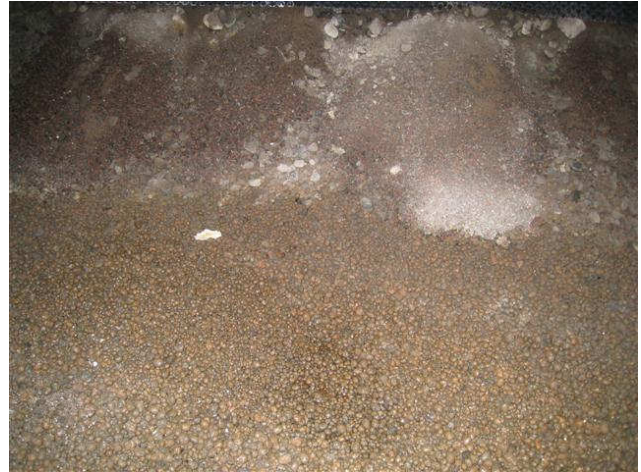
Kuva 26 Kosteaa kevytsoran alla oli vettä väh. 10 cm syvyydeltä tilojen 116 – 120 alla, jossa alustatilan korkeus on lähes 1,5 m.
