Kuvat 1, 2, 3. Tutkimuskohteena on ollut Vierumäen koulu os. Saviontie 9, Vantaa. Tutkittavat tilat olivat päärakennuksessa kerroksissa 1.-3. ja paviljonki rakennuksessa luokka 1 ja luokan viereinen aula.

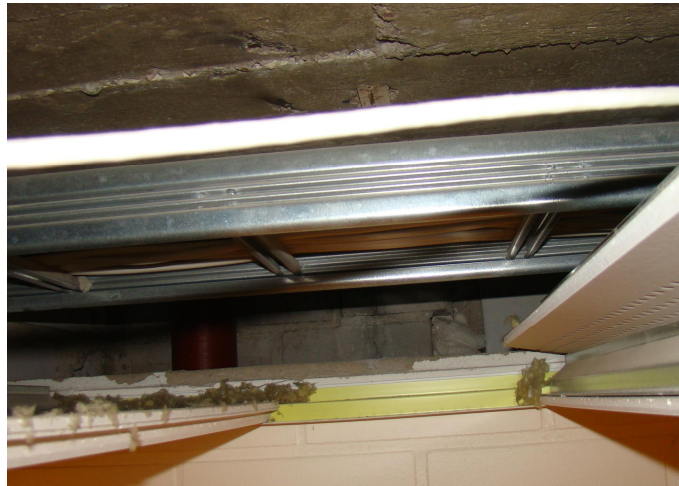
Kuvat 7. Ilman liikkumista alakattojen yläpuolisissa onkaloissa ja pystykuiluissa tutkittiin avaamalla alakattoja. Kuvassa olevan kuilun tiiliseinä on muurattu ainoastaan alakaton tasoon, joten ilma pääsee liikkumaan vapaasti pystysuunnassa kerrosten välillä.

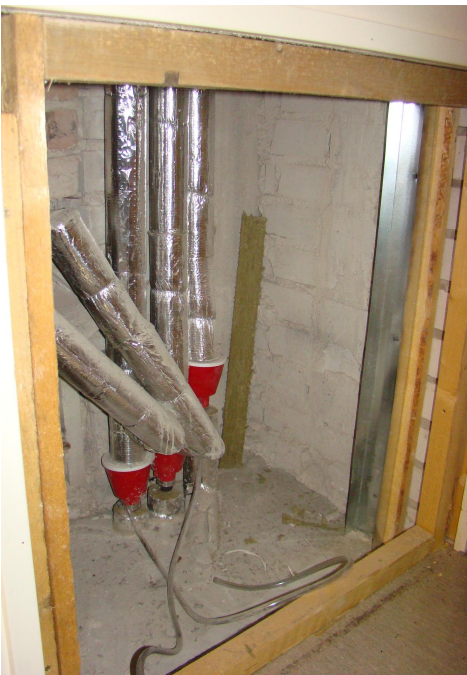
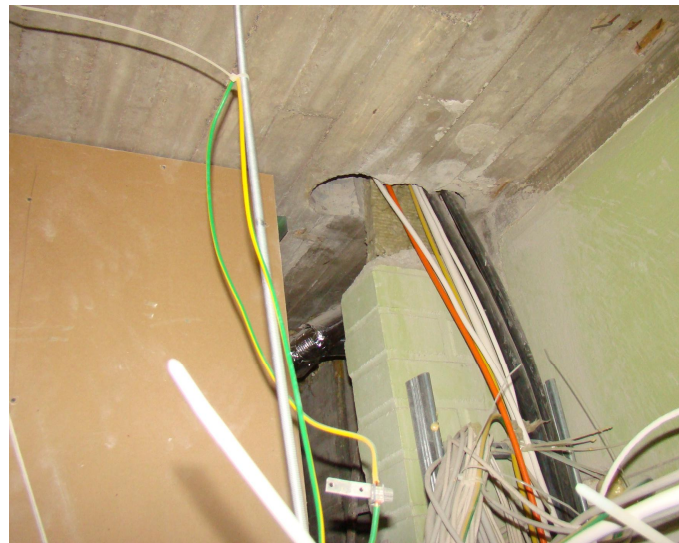
Kuvat 8, 9.

Luokassa 208 olevan kuilu seinää avattiin. Kuilun todettiin olevan avoinna alakattojen yläpuolisiin onteloihin. Tasorakenteiden kohdilla oli tiivistämättömiä läpivientejä. Lisäksi alakattojen yläpuolisten onteloiden kohdilla havaittiin olevan tiivistämättömiä läpivientejä luokkahuoneeseen 208. Ilma pääsee liikkumaan melko vapaasti kerroksesta toiseen ja edelleen luokkatilaan 208.

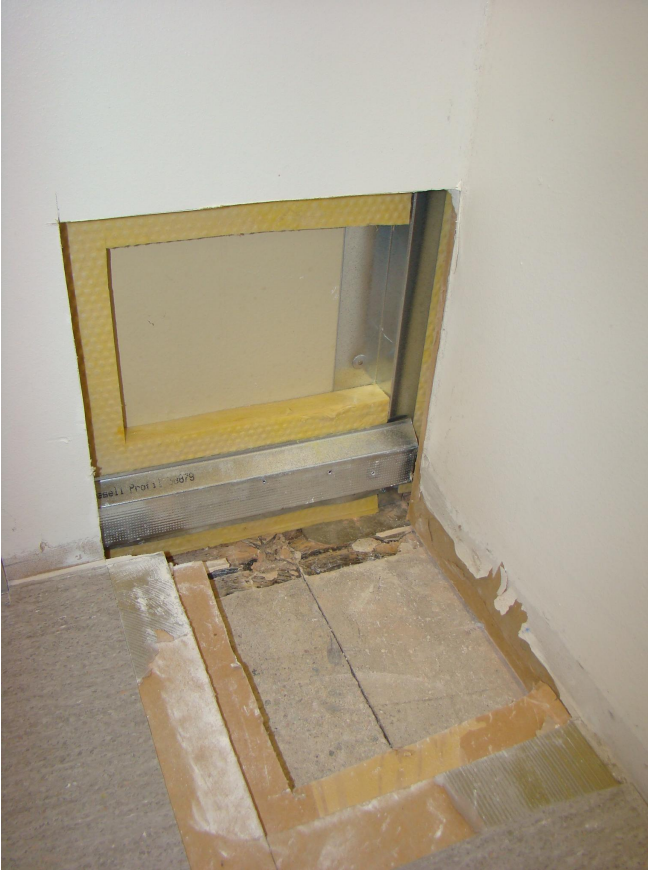
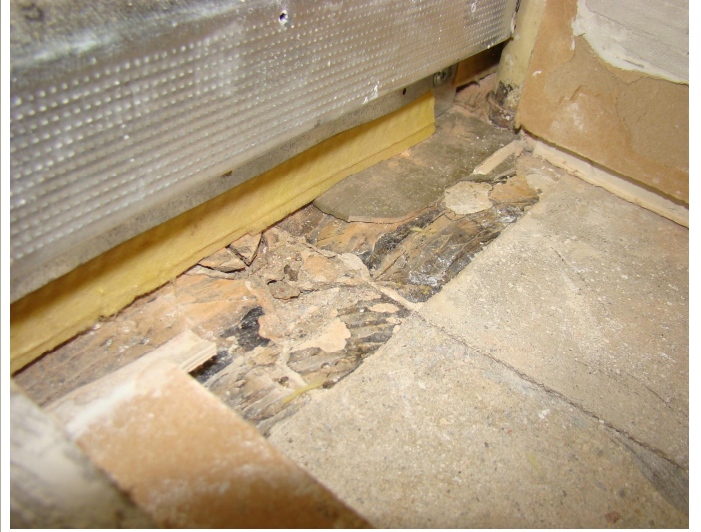
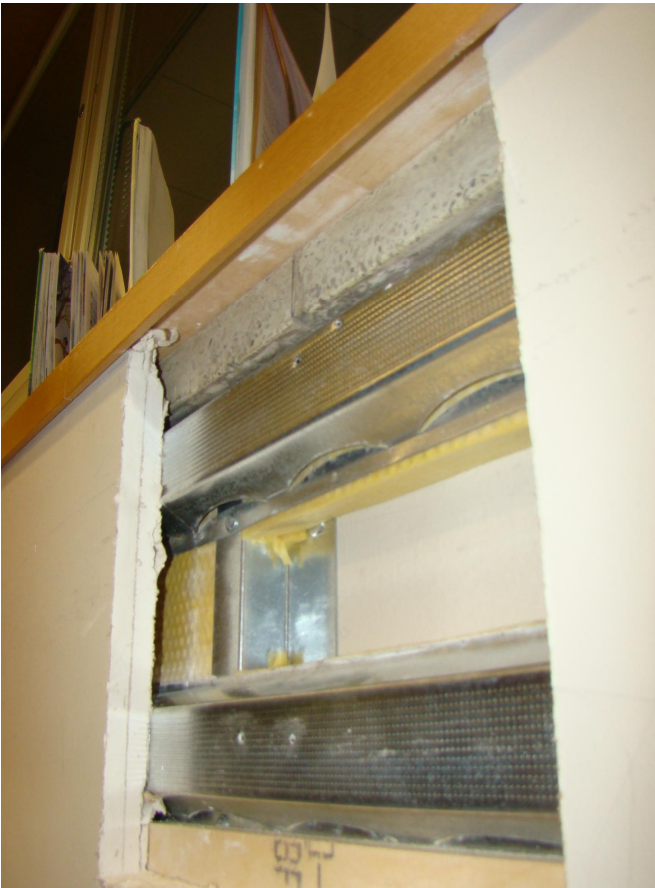
Kuvat 10, 11, 12. Luokan 208 rakenneavauksessa havaittiin lattia- ja seinärakenteen liittymässä mikrobiperäinen ja mineraalivillamainen hajua. Poikkeavaa hajua tuli voimakkaasti myös tiiliseinään kosteusanturia varten poratusta reiästä. Ilma tuli reilusti sisäänpäin. Ikkunan alapuolelle tehdyssä rakenneavauksessa huomattiin, että kipsilevyn yläreunassa on pieni rako josta villatilassa oleva ilma pääsee sekoittumaan sisäilmaan. Sisäilmassa ei todettu mineraalikuituja.

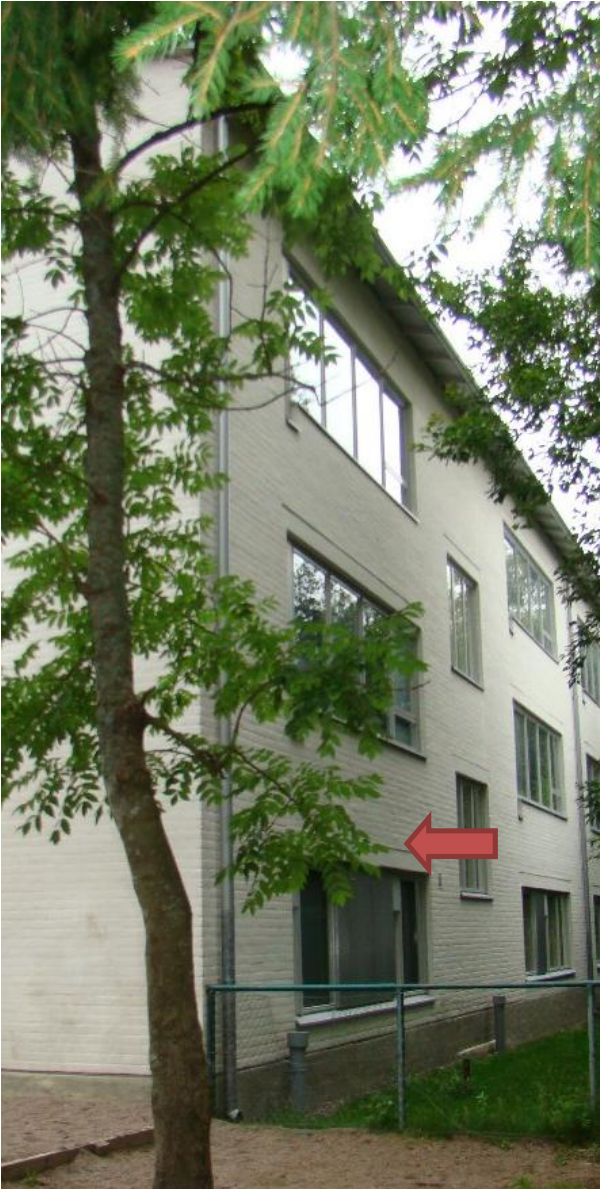
Kuvat 13. Ensimmäisessä kerroksessa olevan luokkahuoneen 114 ikkunan päällä olevasta sementtiseideaineisesta puulastueristeestä otetussa materiaalinäytteessä ei todettu poikkeavasti mikrobeja. Eriste sijaitsee ulkoseinässä ulkopuolisen kuorimuurauksen ja betonipalkin välissä alttiina viistosateen aiheuttamalle kosteusrasitukselle. Rakenneavauksen yhteydessä eristeessä havaittiin lievää mikrobiperäistä hajua. Haju on voinut tarttua eristeeseen toisaalla eristeessä olevasta hajulähteestä. Merkkiaineekokeiden perusteella näytteenottokohdan ja sen päällä olevien palkkien eristetilosta sekoittuu merkittävästi ilmaan palkkien kohdilla ja niiden yläpuolella oleviin luokkatiloihin. Ilman sekoittuminen eristetilasta sisätiloihin johtaa hajuyhdisteiden pääsyyn sisätiloihin. Vastaavia palkkeja on myös kirjastossa ja muissa luokkatiloissa, joissa käyttäjän edustajan mukaan on ollut mahdollisesti sisäilmasta johtuvia ärsytysoireita.

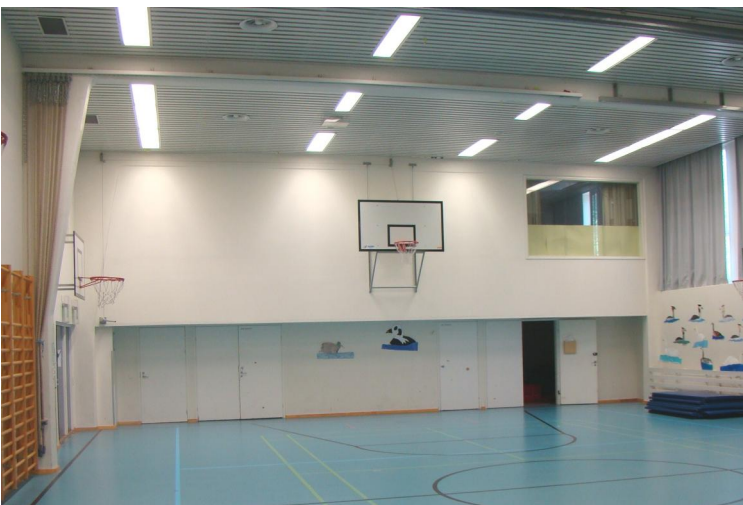
Kuvat 14. Liikuntasalin päädyssä, kolmannessa kerroksessa sijaitsevaan opetustilaan 335 sekoittuu ilmaa liikuntasalista ja sen päädyssä olevista varastoista opetustilan lattiassa olevien tiivistämättömien läpivientien kautta.

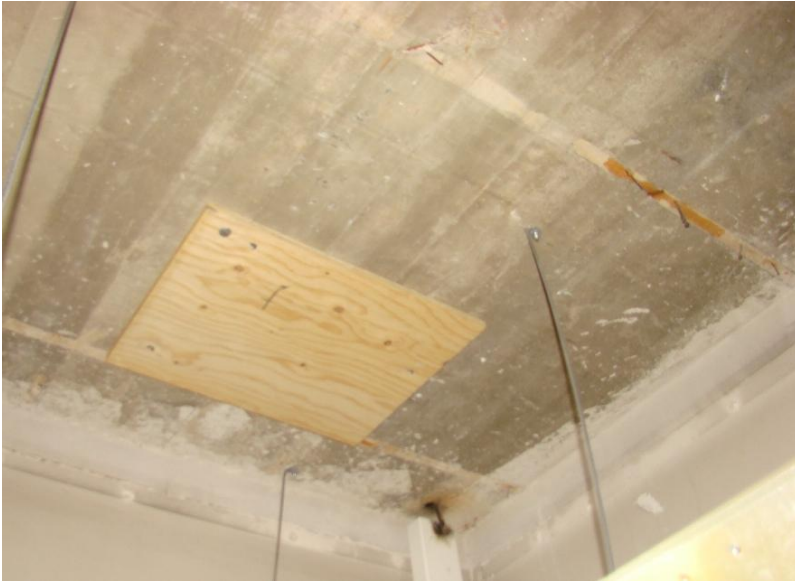
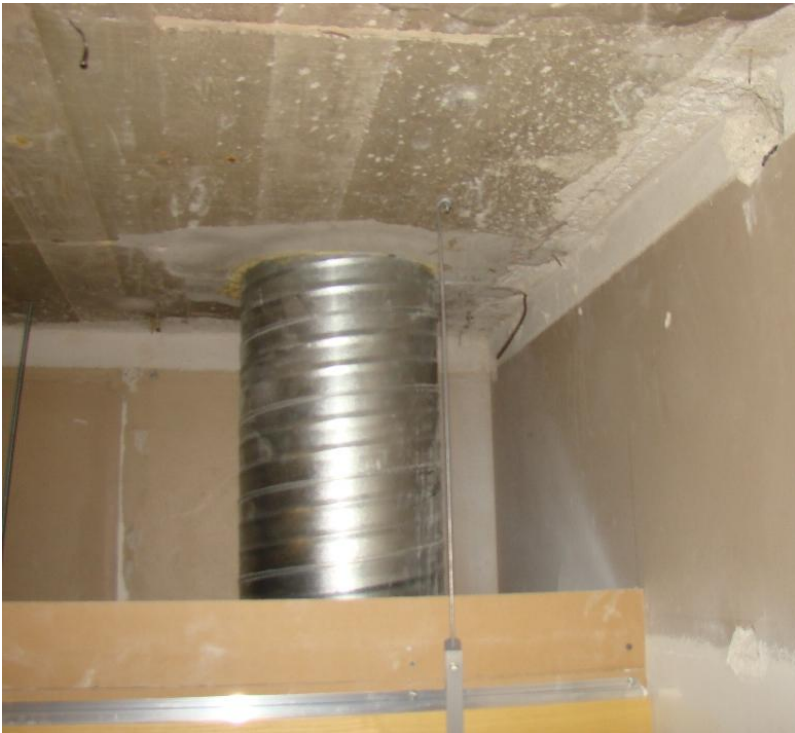
Kuvat 15, 16. Kirjaston vieressä olevan ATK-luokan katon tiiveyttä tutkittiin merkkiainekokeen avulla. Kokeessa havaittiin ilmavuotoja katossa olevan peitevanerin kohdalla. Katon betonivaluun jätettyjen nau-lauspuiden kohdilla havaittiin myös ilma-vuotoja. Ilmanvaihtokanavan läpivienti ei ollut tiivis. Ilmavuodot yläpohjatilasta olivat vähäisiä. Kirjastossa olevien ikkunapalkkien alueella on myös lämmöneristekerros, jon-ka raaka-aineena on puuta, vertaa kuva 13.

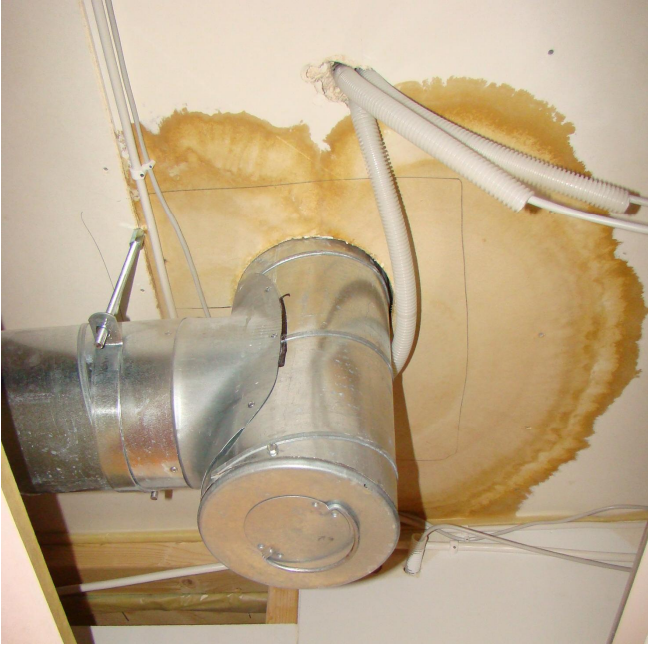
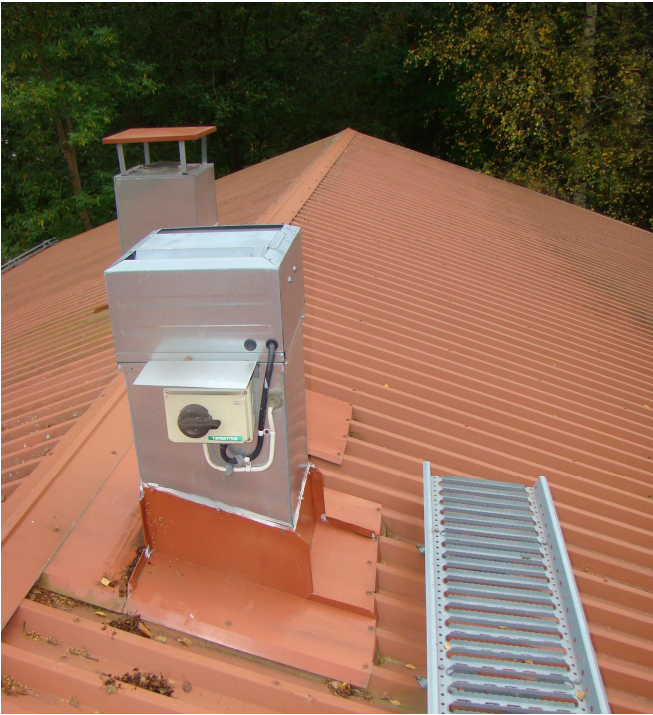
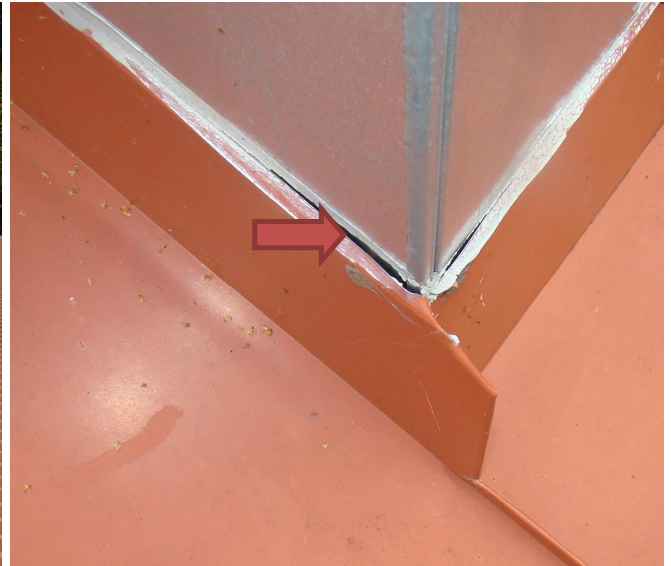
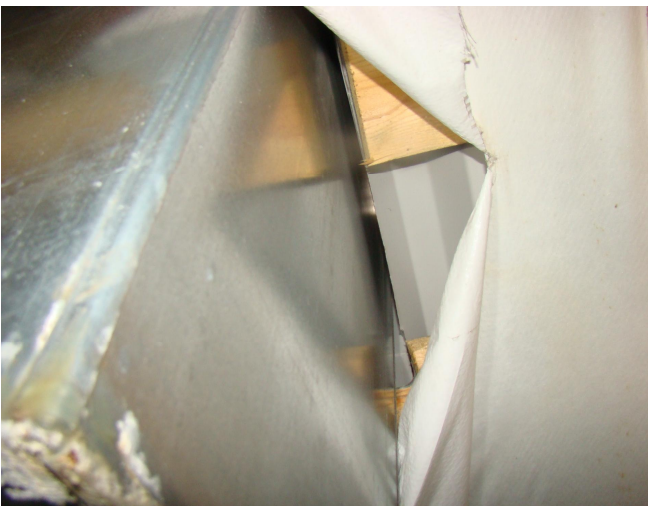
Kuvat 17, 18, 19, 20. Paviljongin tutkimuksissa havaittiin viitteitä vesivuodoista. Asian varmistamiseksi avattiin eteistilan alakattoa ja löydettiin kosteita rakenteita. Vuodon syytä etsittiin yläpohjan tuulettuvasta onkaloista. Poistoilmapuhaltimen läpiviennissä aluskate oli asennettu huolimattomasti. Aluskatteessa olevan repeämän kohdalla oleva valokiila paljasti pellityksessä olevan raon. Vesikaton puolelta tutkittaessa huomattiin kittausten olevan kovettuneita.
