K.osa/Kylä	Kortteli/Tila	Tontti/nro	Viranomaisten merkintöjä
Rakennustoimenpide KUNTOSELVITYS			Asiakirjan nimi RAPORTTI Juoks.nro
Rakennuskohde VIERUMÄEN ALA-ASTE Saviontie 9 01450 Vantaa			Asiakirjan sisältö ALUSTATILAN TIIVIYSSELVITYS II
Suunnittelutoimisto AARO KOHONEN OY Koronakatu 2 02210 ESPOO puh (09) 88 791 fax (09) 803 7715	Yhteyshenkilö Teemu Männistö, RI (09) 887 9248 tma@ako.fi	Asiakirjan numero 192-0260-9702 / A	
Laat. TMa	Hyv. AMe	Pvm. 28.11.2005	Tilaaajan asiak. numero

Tehtävänä oli kartoittaa kohteena olevan Vierumäen ala-asteen alustatilojen korjaustyön valmistuttua, kuntoa ja liikuntasaumojen, alustilojen käyntiluukkujen ja putkiläpivientien tiiveyttä.

Kohteena olleen koulurakennuksen vanhaosa on valmistunut 1957 ja kohdetta on peruskorjattu vuonna 2004. Kohde sijaitsee Vantaan Vierumäen kaupunginosassa. Selvitykset koskivat koulurakennuksen kunnostettua alustatilaa.

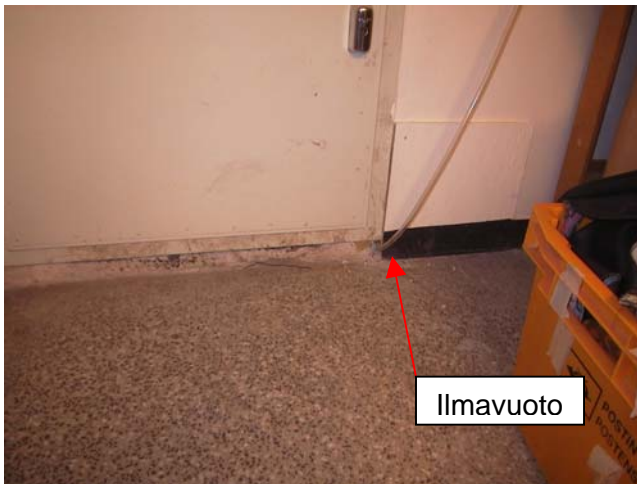
Tarkastus aloitettiin porrashuoneen alapuolella olevien käyntiluukusta päästäviin lattian alapuolisiin tiloihin. **Varasto 102 B**, käyntiluukku porattu betoniseinään timanttitoralla, jonka jälkeen reikään on asennettu teräs ovi. Teräskarmin viereen on asennettu VTT:n mittalaitteistoja, anturit mittaavat alustilan lämpötiloja sekä suhteellista kosteutta. Karmin viereen on porattu pieni reikä, josta anturin yhdyskaapeli kulkee rakenteen läpi; tässä **läpiviennissä** havaittiin selvä **ilmavuoto**. Varaston 102B ilmassa on selvästi aistittavissa lievää kellarin hajua, vaikka alustilassa itsessään ei ko. hajua ollut aistittavissa. Kellarin ilmanvaihto toimii ja pitää alustilan ilmanlaadun hyvänä.

Kuva 1. Varastossa 102B oleva käyntiluukku, luukussa ei havaittu ilmavuotoja, mutta karmin vieressä on porattu mittalaitteiston anturille läpivienti ja tässä on ilmavuodon paikka.

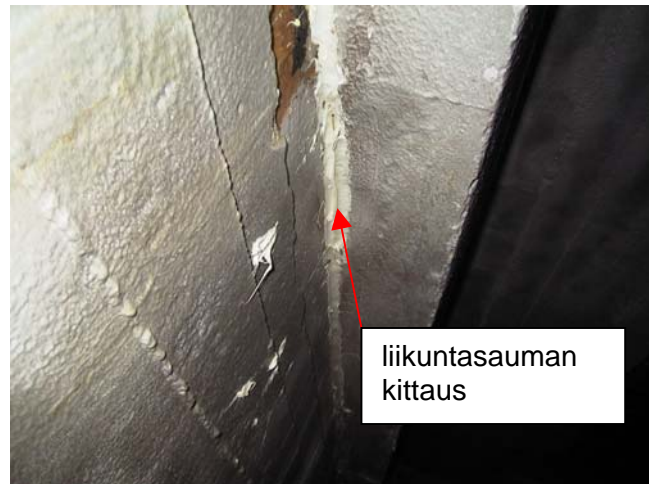
Kuva 2. Liikuntasauama. Tämä sauma on korjattu sitten viime tarkastuskäynnin, sauman tiiveys on varmistettu elastisella massalla.

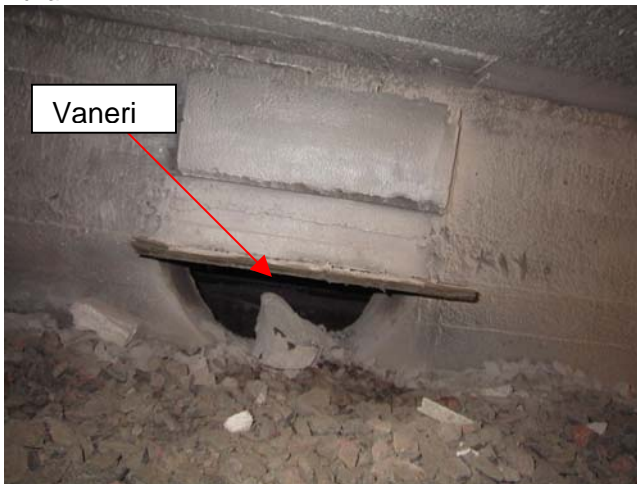
Alustilassa on suoritettu viime tarkastuskäynnin jälkeen alustilan siivous, lähes kaikki rakennustarvikejäte on poistettu, vain muutamissa kohdin havaittiin vanerinpaloja ja muuta muotittavaa (kuvat 3 ja 4).

Kuva 3. Alustilat on siivottu ja rakennustarvikete ja puutavara on poistettu, vain yksittäisiä vanerin kappaleita.

Alustilasta on poistettava kaikki orgaaninen materiaali myös alustilan rakenteista.

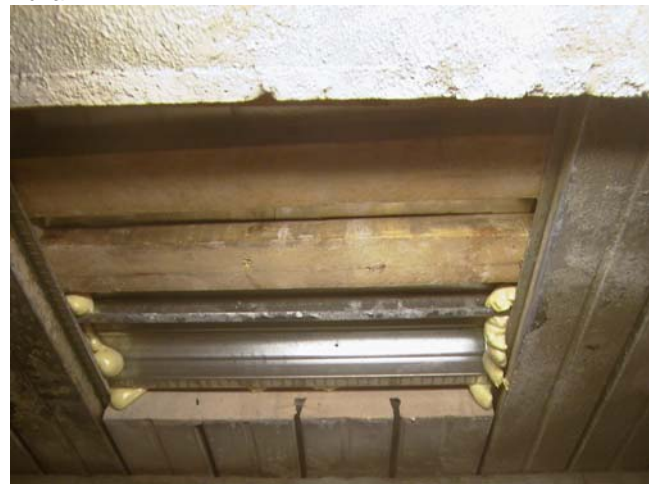
Kuva 4. Alapohjalaatan valumuottien tukirakenteita. Alustilassa on edelleen puurakenteisia muottien tukia. Tämä puutavara on poistettava alustilasta.

Kaikki orgaaninenjäte alustatilasta ja alustatilän rakenteista on poistettava.

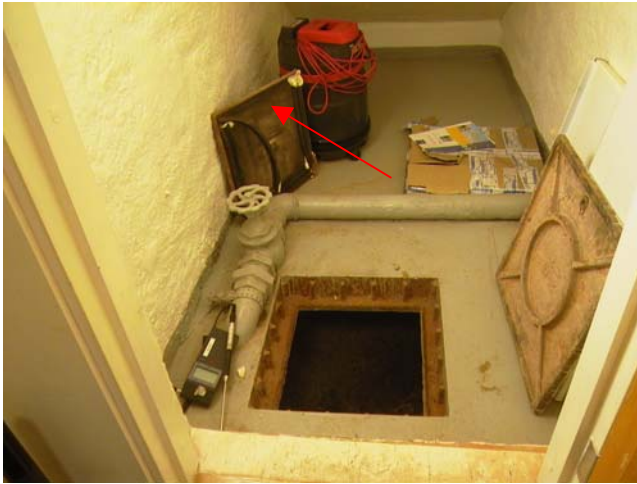
- Kuva 5. Rakennuksen toinen porrashuone, portaan alapuolella on käyntiluukku, joka on "vanhoja" peruja, tämä luukku on alustilan tarkastamisen kannalta liian pieni, tästä mahtuu juuri mies sisään. Luukun kanteen on kiinnitetty kumitiivisteet uretaani-vaahdolla, kiinnitystapa ei tässä kyseisessä tapauksessa ole riittävä, tiivisteet irtoavat teräslevystä, eivätkä toimi tiivistyksen kannalta parhaalla mahdollisella tavalla.

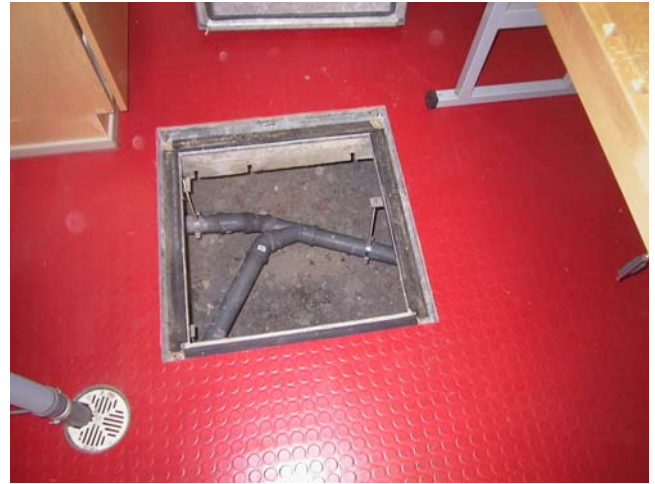
Tekninen käsityöluokka, tila numero 124. Käyntiluukussa tiivisteet sekä kannessa että kehyksessä, ilmavuotoja ei havaittu. Alustilan ilmanvaihto toimii hyvin, ilma on aistittavissa raikkaaksi. Sepelitäyttö on kuiva. Puutavaraa eikä rakennustarvikkeitä havaittu tarkastuksen yhteydessä.

- Kuva 6. Teknisenkäsiyönluokka. Luukussa tiivisteet sekä kehyksessä että kannessa, kannen ja kehyksen välissä oli paljon puulastua ja purua joka imuroitiin tarkastuksen jälkeen.

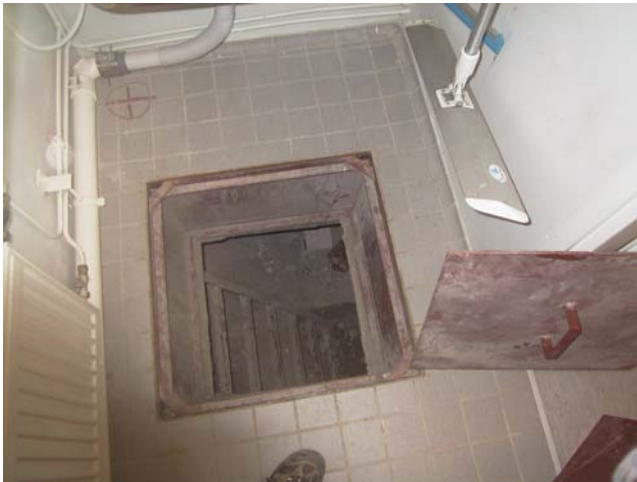
Rakennuksen lounaispäädyssä oleva siivouskomero, tämä käyntiluukku, joka on ilmeisimmin aikaisempaa perua on varustettu kahdella kannella. Alempi teräksinen kansi on varustettu kumitiivisteillä. Näiden **tiivisteiden liimaukset** ovat paikoitellen **irronneet**. Alustilassa on betonilla täytetty putki, joka vuotaa. Tarkastuspäivänä putkesta tiputteli vettä noin 1 tippa sekunnissa.

- Kuva 7. Siivouskomerossa oleva käyntiluukku. Tämä luukku on vanhempaa perua kuin muut rakennuksen alustilojen käyntiluukut. Tässä on kaksi kantta, jossa alimmassa teräskannessa on tiivisteet, kumi tiiviste on liimattu teräslevyyn ja liimaus on osittain irronnut levystä.

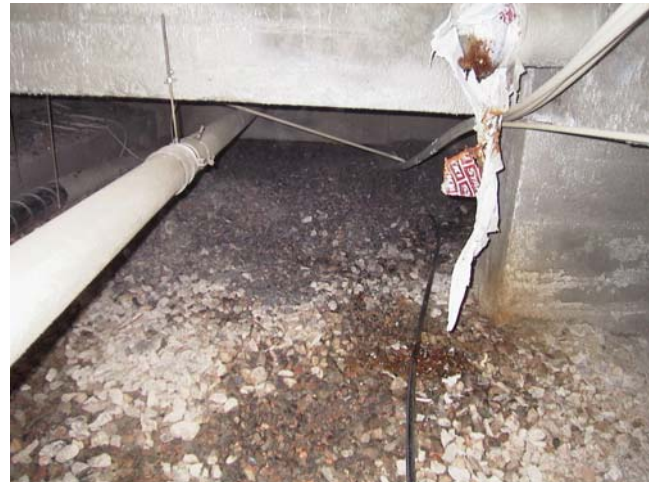
- Kuva 8. Siivouskomerossa olevan käyntiluukun alla olevassa alustilassa on vanha viemäri tms. putki, joka on täytetty betonilla. Tästä putkesta tippuu vettä.

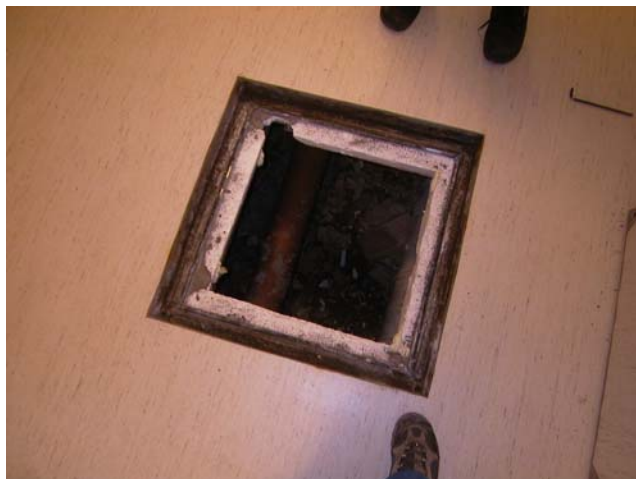
Pitkällä käytävällä sijaitseva käyntiluukku, tässä luukun kiinnityspultit olivat ruostuneet ilmeisimmin siivouksessa käytettävien pesuvesien aiheuttamana. Tässäkään luukussa ei ollut kehyksessä lisätiivisteitä, ilmavirtauksia ei luukussa havaittu. Alustila, tila hieman matala, mutta yleisilmeeltään siisti.

Kuva 9. Käytävän lattian käyntiluukku, tässä luukussa ei ollut tiivisteitä kehyksissä. Kiinnityspultit olivat ruosteessa. Alustila siisti. Ilmavuotoja ei havaittu.

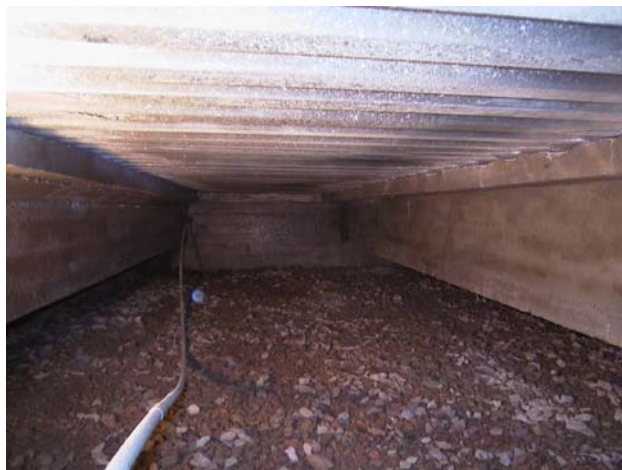
Kuva 10. Alapohjarakenteen liittopeltiin on tiivistynyt vesipisaroita.

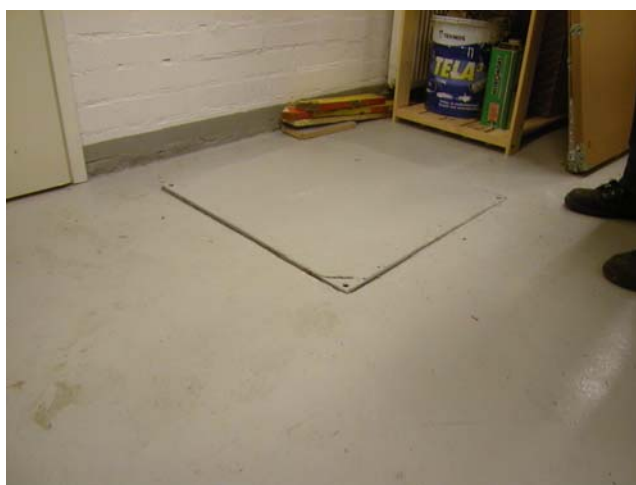
Joulukuun tarkastuksessa luukut olivat avattu, Erkki Ikävalko kertoi luukun kannen ja kehyksen välissä olleen kiviä, jotka kiilasivat kannen niin, ettei sitä nostokoukuilla saanut auki. Nyt tarkastuksessa lähempänä tiiliseinää oleva luukku keinui kehyksessään runsaasti ja näin ollen luukun tiiviys oli hyvin puutteellinen. Ilmavirta oli huonetilaan päin. Alustilan maaperä oli tässä kohtaa hyvin märkä ja osittain veden pinta oli ylempänä kuin alustilaan tuotu sepeli. Luukun vieressä alustilassa oli valokatkaisija mutta valoa alustilan tässä lohkossa ei ollut.

Kuva 11. Huonetilassa 142 oleva luukku, joka avattiin joulukuussa 2005, ei enää istu kehykseen ja näin ollen sen ilmatiiveys on puutteellinen.

Lattioiden käyntiluukut asennetaan niin, että luukut ovat tiiviisti kehystä vasten, niin ettei ilmavuotoja luokkahuoneisiin ja käytäviin tapahdu.

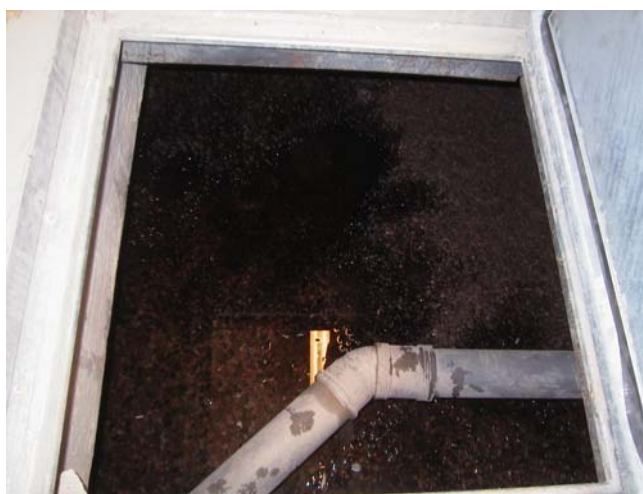
Kuva 12. Edellisen kuvan luukku avattuna. Alustilassa veden pinta on ylempänä kuin sepelitäytön yläpinta.

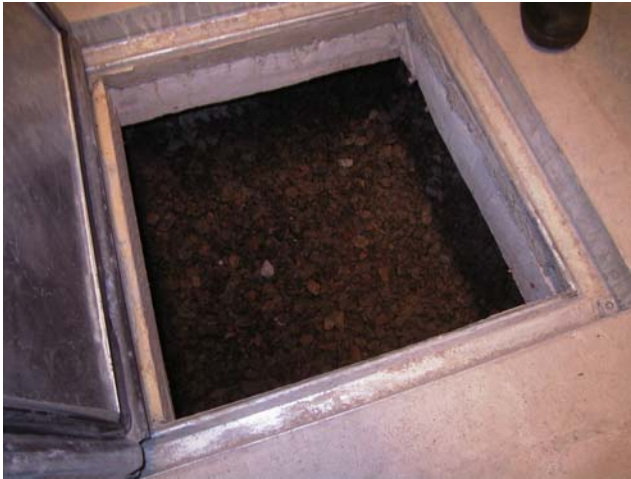
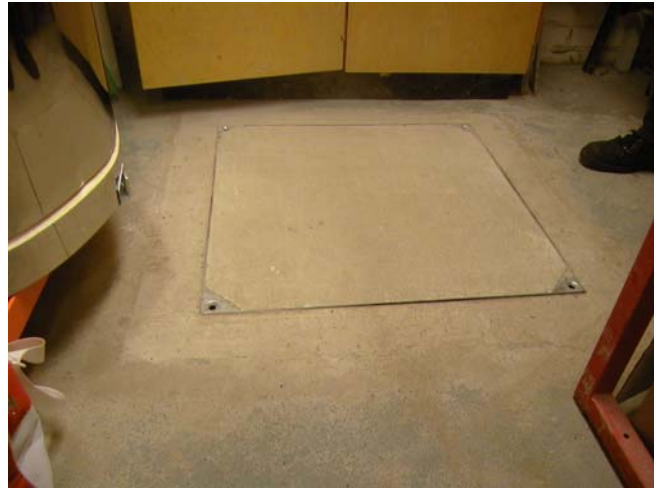
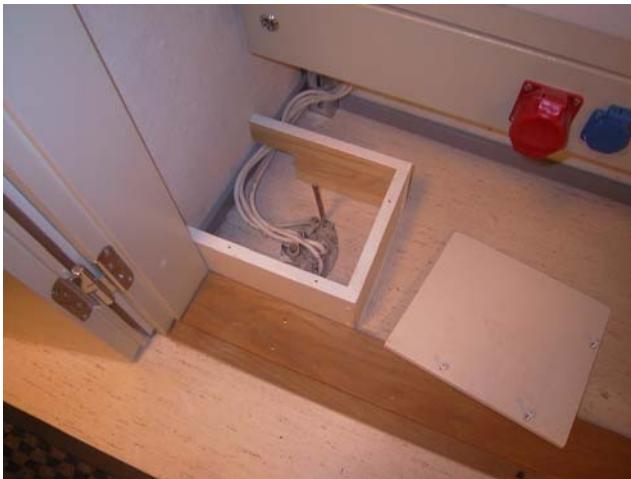
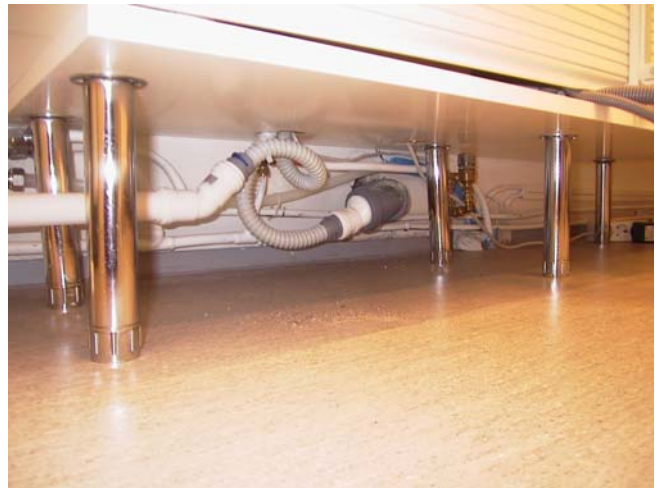
Viereinen tila, **varasto 102A, tilassa hyvin voimakas tunkkainen haju.** Tilan lattiaan on sitten viimeikäynnin rakennettu uusi käyntiluukku. Tämä lattialuukku ei ollut stabiili, joten tiiviys luukun kehykseen oli puutteellinen, luukun reunoilla oli havaittavissa ilmavuotoa. Luukku oli hyvin vaikeasti avattavissa, luukun avaamiseen tarvittiin kaksi nostajaa. Alustila josta tästä luukusta pääsee, sijaitsee kohdassa, jossa viimeikäynnillä havaittiin muutaman neliön kokoinen lammikko. **Nyt tämä lammikon paikka oli täytetty sepelillä. Sepeli oli kauttaaltaan hyvin märkää ja alustilan yhdessä nurkassa oli kohta jossa vesi oli korkeammalla kuin sepelin pinta.**

Hammashoitotila, huone 131, allaskaapin alapuolella oleva kompresorille menevän viemäriputken läpivienti vuotaa hammashoitotilaan. Viemäriputki menee purunpoistotilaan, tämä liitos on tiivistämättä. Hammashoitajien antama palaute vahvasta pahasta hajusta ei selity tästä vuodosta. Purunpoisto tilassa ei käsitellä mitään, mikä voisi tuottaa hajua, jota henkilökunta kuvaili. Tämä **ilmavuoto on** kuitenkin **tiivistettävä**.

Varaston 102A lattiassa olevan käyntiluukun alla olevassa tilassa on edelleen pieni alue, jossa on seisova vesi. Varastotilassa on aistittavissa hyvin voimakas tunkkainen, homeen haju. Tämä haju voit tulla alapohjarakenteista tai seinärakenteista, koska alustilan ilma ei haissut niin voimakkaasti

- Kuva 13. Tilan 102A lattialuukun reunassa muottilaudoitusta. Kaikkinainen puutavara on poistettava alustilasta. Marraskuun käynnillä tässä alustilassa oli vettä, joulukuussa tarkastuskierroksella vettä ei tässä kohtaa alustilaa havaittu.
- Kuva 14. Samainen tila 102A, lattialuukku paikoilleen asetettuna, lievää ilmavirtaa kannen kiinnityspulttien rei'istä. Kansi ei tosin "istu" kovin hyvin, yksi nurkka jää hieman irti kehyksestä.
- Kuva 15. Sähkötila 121B, lattiassa olevien läpivientien suojana olleen kotelon kannen takana olevat putket vuotavat ilmaa sähkötilaan.
- Kuva 16. Huone 131, hammashoitotila. Kaappien alla oleva läpivienti vuotaa, tämä putki tulee päätyseinällä olevasta purunsäilytystilasta. Vuotava läpivienti on tiivistettävä.

Viemäriputkiläpivienti hammashoitotilan seinässä oleva on tiivistettävä sekä hammashoitotilan alapuolella olevassa alustilassa.

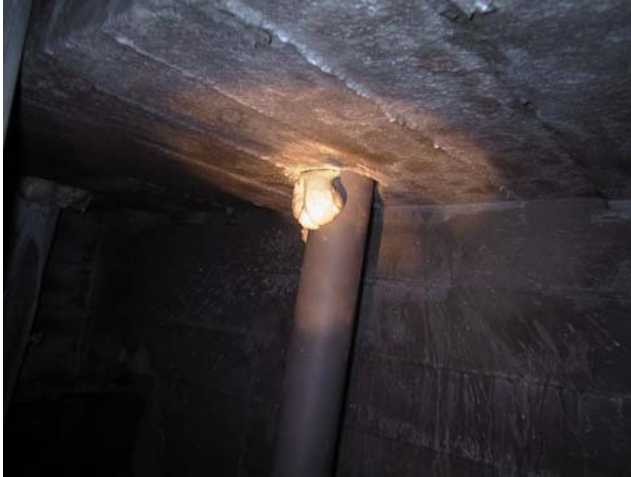
Hammashoitotilan alapuolinen alustila, hammashoitotilaan menevissä läpivienneissä **havaittiin yhdessä lievää ilmavirtausta** sisätiloihin päin. Tämä ilmavuoto on merkattu alustilaan sinisellä merkkivärillä.

Kuva 17. Hammashoitotilan alapuolella olevan alustilan vuotava läpivienti, tämä on merkitty sinisellä merkkisavulla (mikä kuvasta puuttuu).

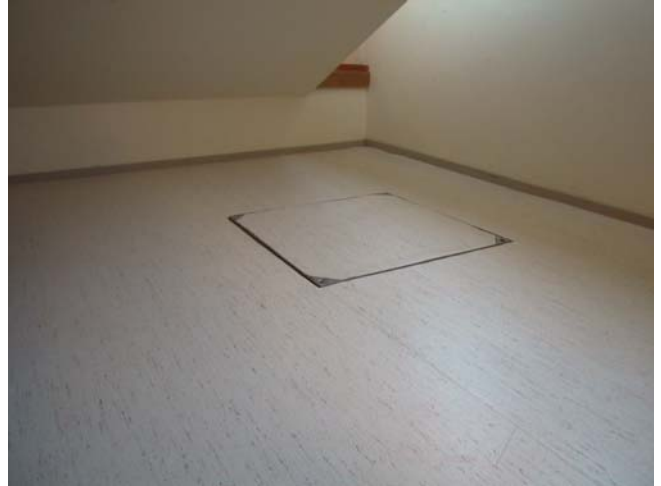
Sisääntuloaulan pääportaan alapuolella oleva käyntiluukku, tässä ei ole kehyksessä lisätiivisteitä, kuten kahden edellisen tilan käyntiluukuissa oli. Joulukuun tarkastuksessa havaittiin luukun keinuvan kehyksessään, tätä keinumista ei marraskuun tarkastuksessa havaittu. Tämä johtunee tässä välillä korkeakoulun mittajaan käymisestä alustatilassa ja todennäköisesti luukku ei ole asetettu kehyksiin samoin päin. **Luukun oikea asema merkitään nuolella niin, että luukun saa asettumaan tiiviisti kehykseen ja tiivisteisiin "oikein päin"**

Kuva 18. Pääportaan alla olevan alustilan käyntiluukku ei "istunut" kovin hyvin kehykseen, taloisännän mukaan kehyksessä saattaa olla vain yksi oikea asento, jolla kansi on kehykseen sopiva. Jos kantta pyörittämällä löytyy oikea asento, jolla kansi on tiiviisti kehyksessään, se on merkittävä riittävän selvin tunnuksin tai nuolin.
