ThermoSunEco Oy

Lämpökuvausraportti

Yrttitien Päiväkoti

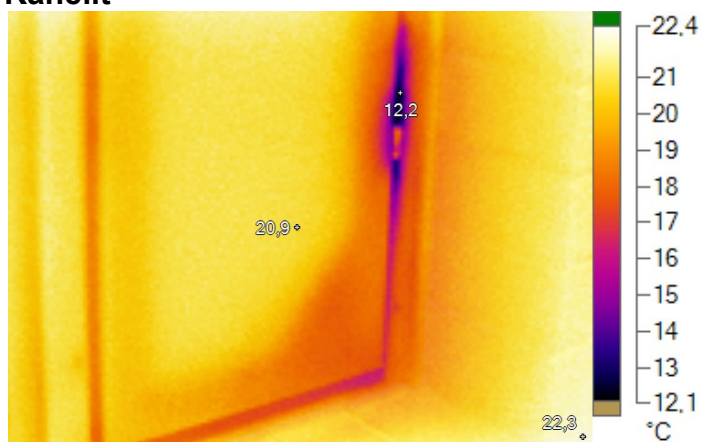
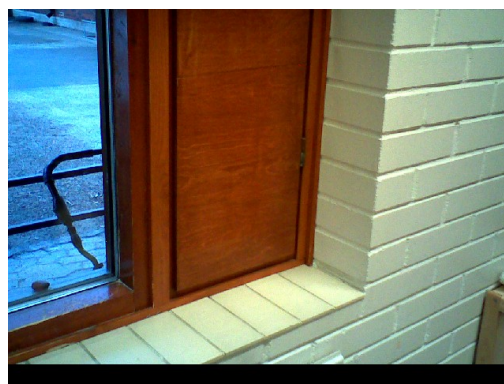
IR002435.IS2

Tuuletusluukun saranan kohdalla tiivistevuoto.

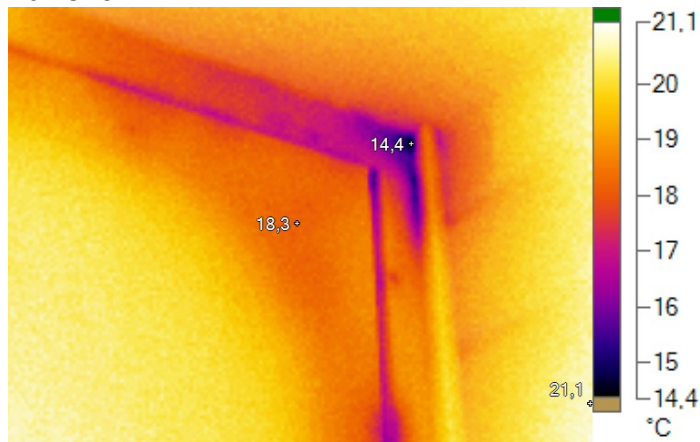
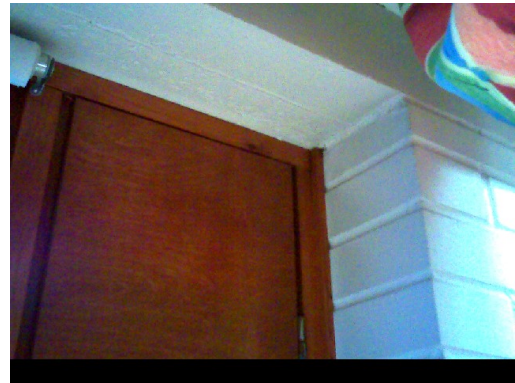
IR002436.IS2

Tuuletusluukun yläkulmassa karmivuoto.

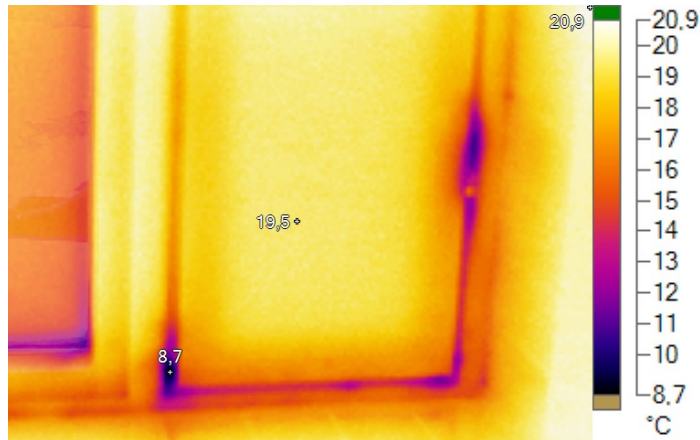
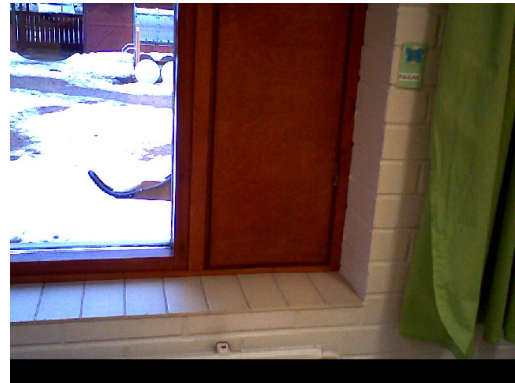
IR002438.IS2

Tuuletusluukussa tiivistevuotoja

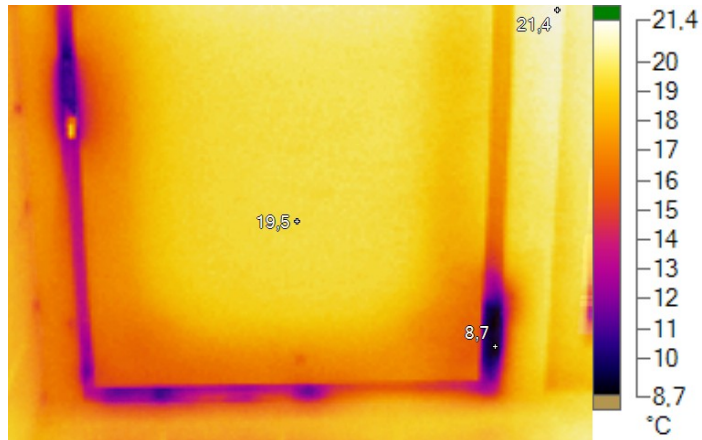
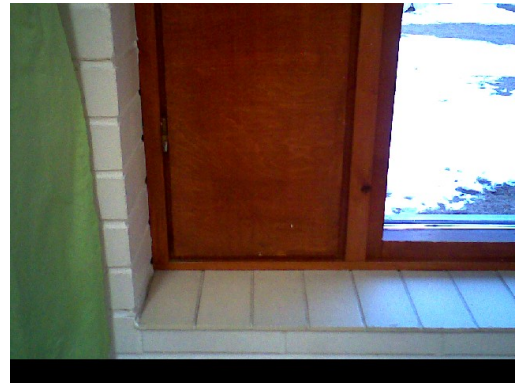
IR002440.IS2

Tuuletusluukussa tiivistevuotoja

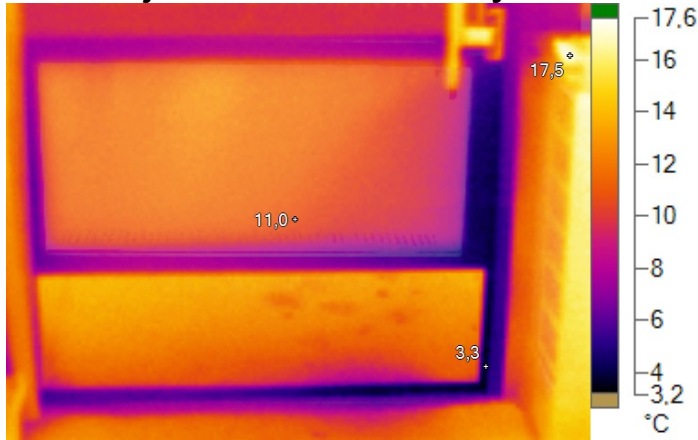
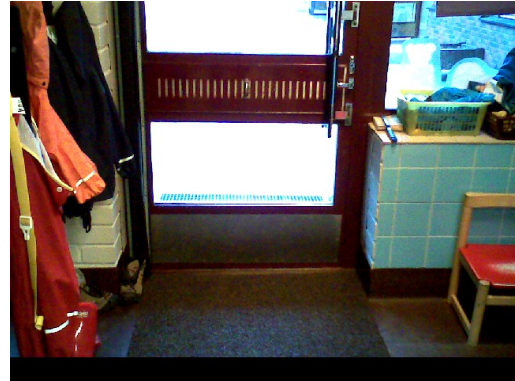
IR002442.IS2

Metallisessa ulko-ovesta ilmavuotoja koska ovesta ei ole tiivisteitä (oveen ei kuulu tiivisteet) Aiheuttaa vetoisuutta käytävään.

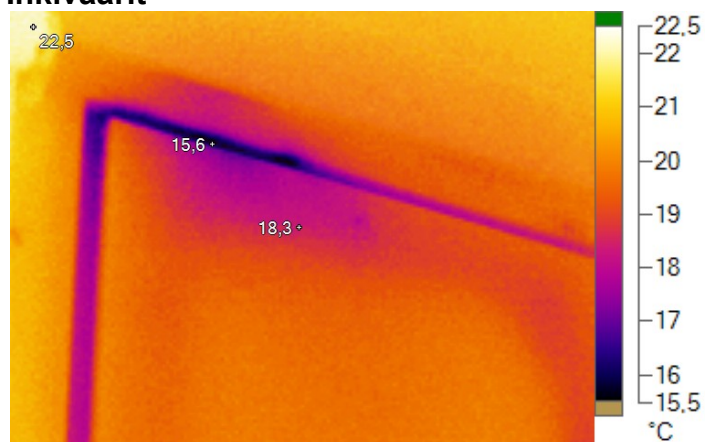
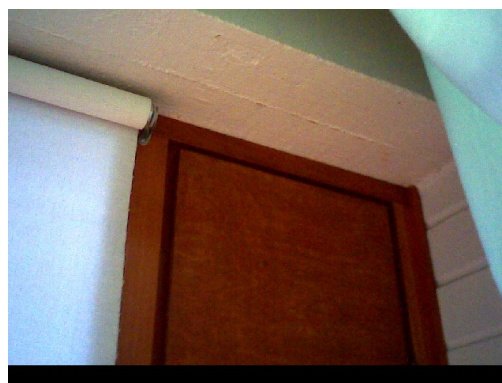
IR002443.IS2

Tuuletusluukussa tiivistevika

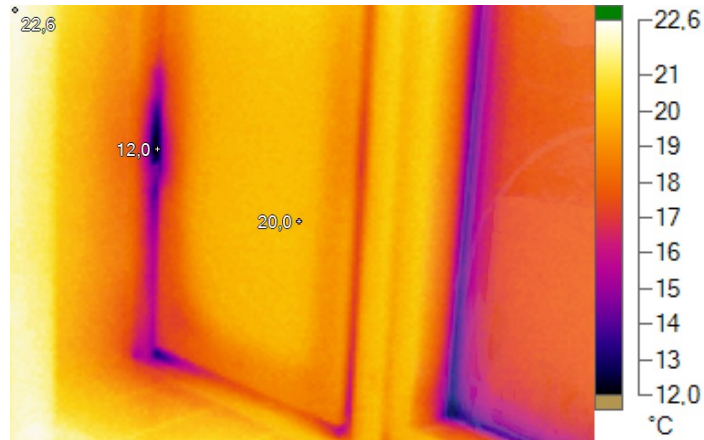
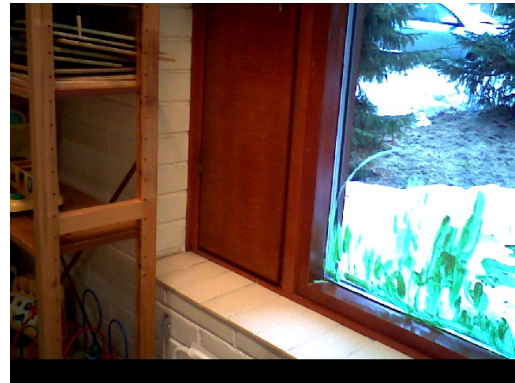
IR002444.IS2

Tuuletusluukussa tiivistevikoja

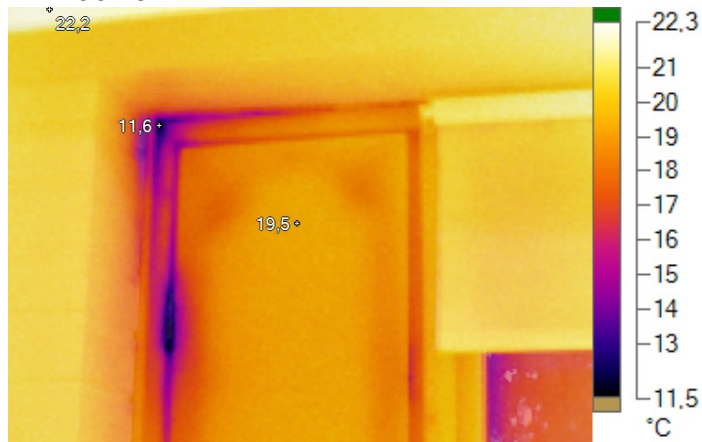
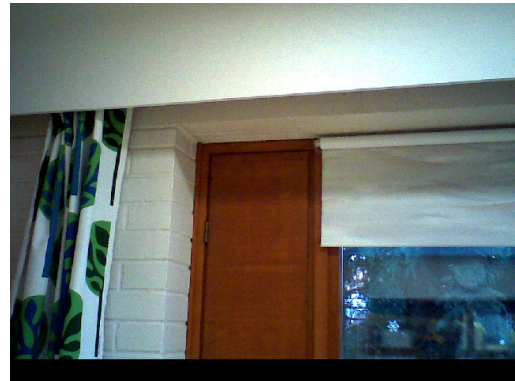
IR002445.IS2

Tuuletusluukussa tiiviste ja karmivuoto. Lämpötilaindeksi minimipistelämpötilasta 35. Korjausluokitus 1

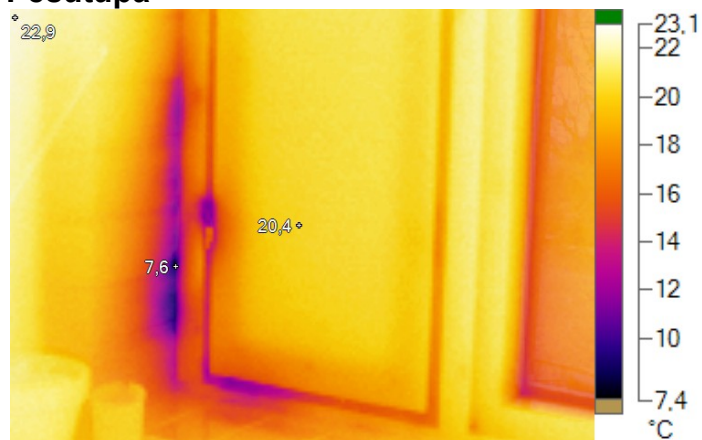
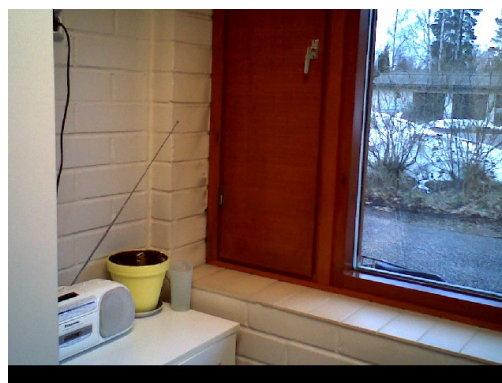
IR002447.IS2

Tuuletusluukussa tiivistevika ja karmivuoto vasemmalla

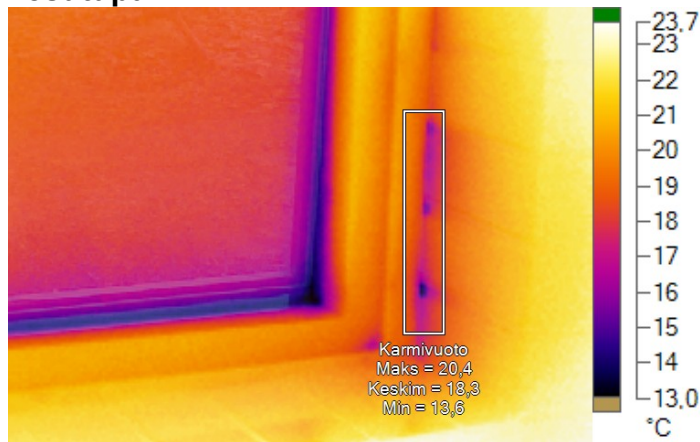
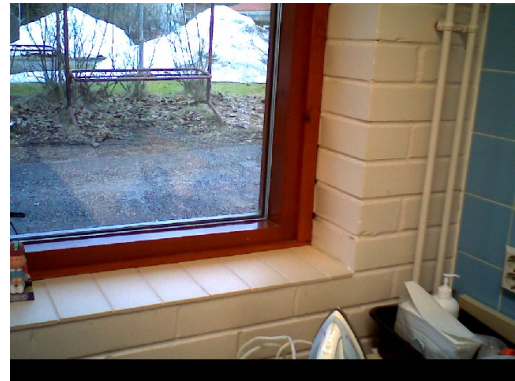
IR002448.IS2

Ikkunan oikeassa reunassa karmivuoto

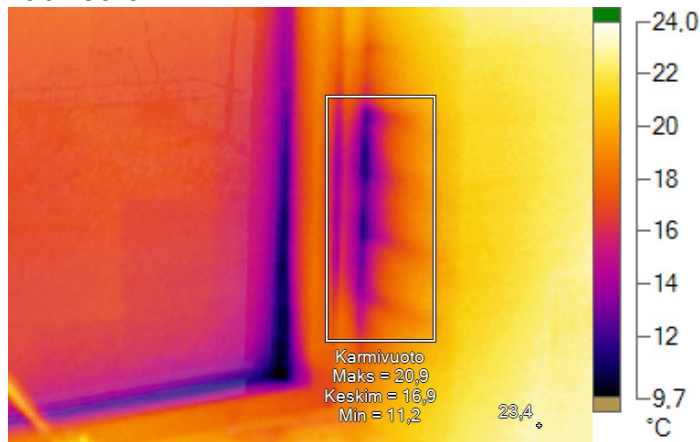
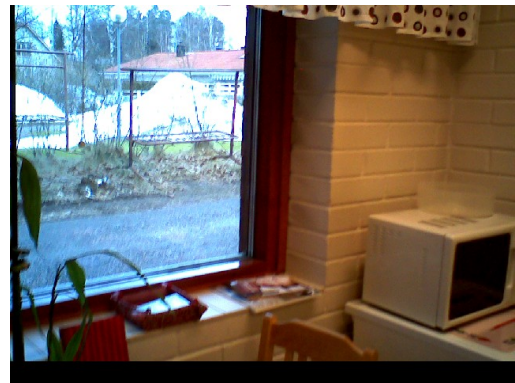
IR002449.IS2

Taukotilan ikkunan oikealla puolella karmivuoto

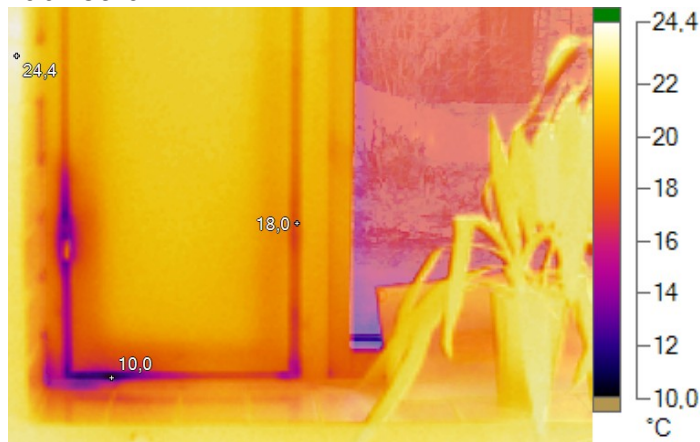
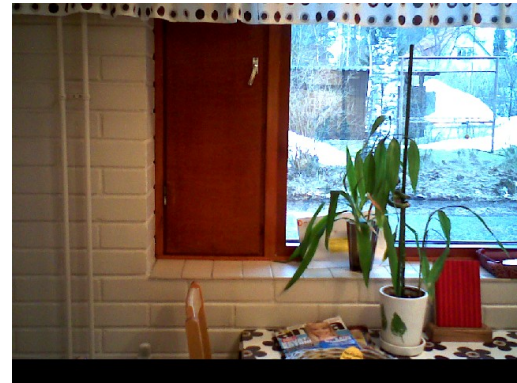
IR002450.IS2

Tuuletusluukussa tiivistevikoja

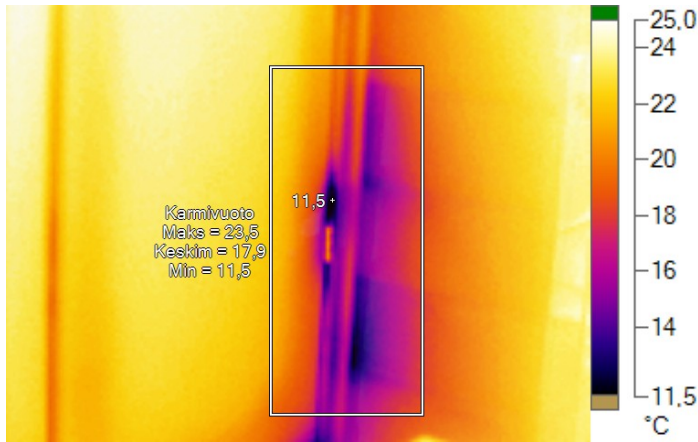
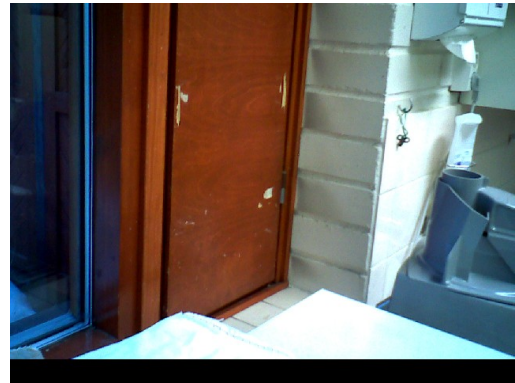
IR002451.IS2

Keittiön ikkunassa karmivuoto. Vuoto näkyy selvästi myös tummentumana seinässä.

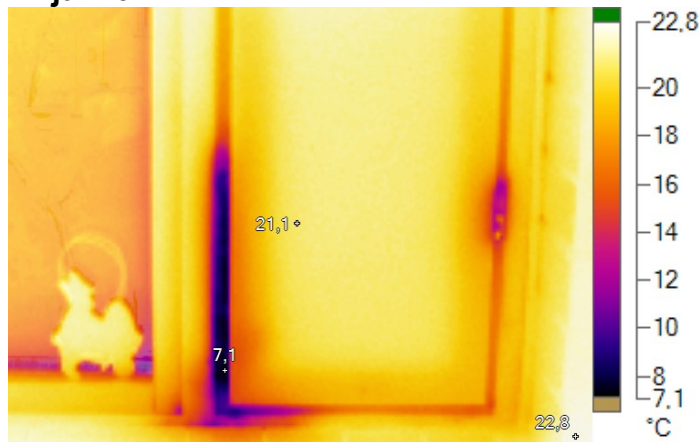
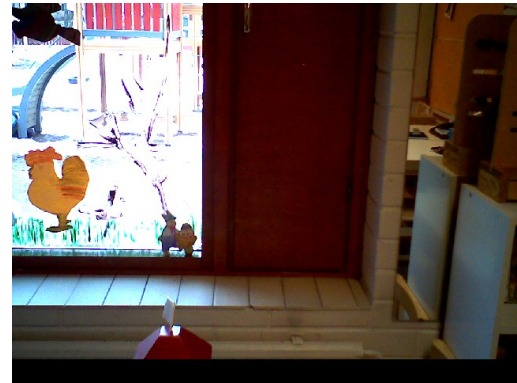
IR002452.IS2

Tuuletusluukussa puuttuu pätkä tiivistettä.

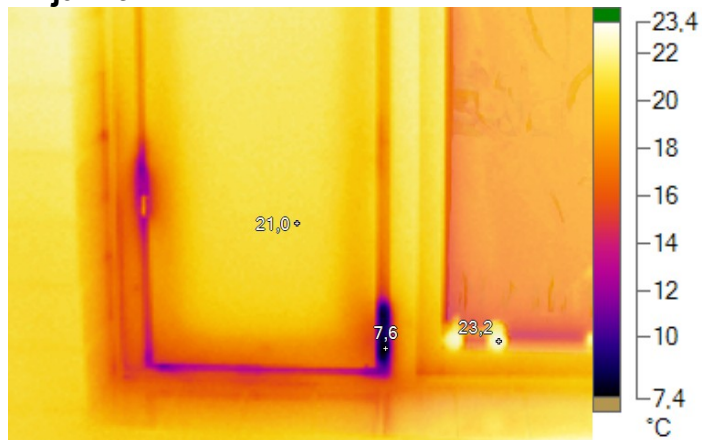
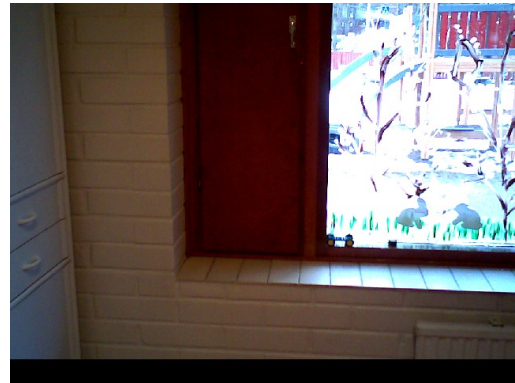
IR002453.IS2

Tuuletusluukussa tiivistevika

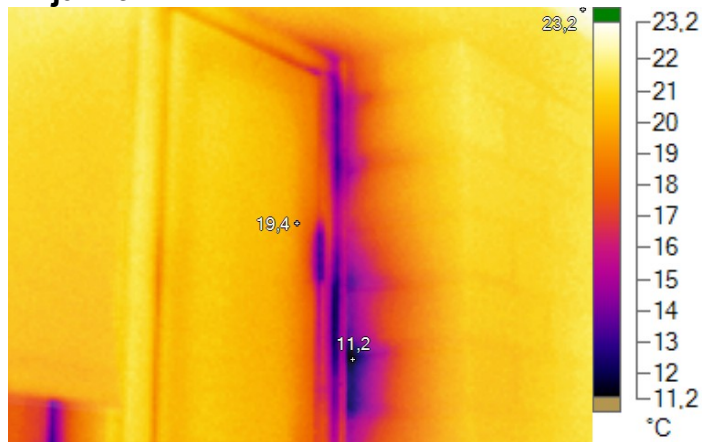
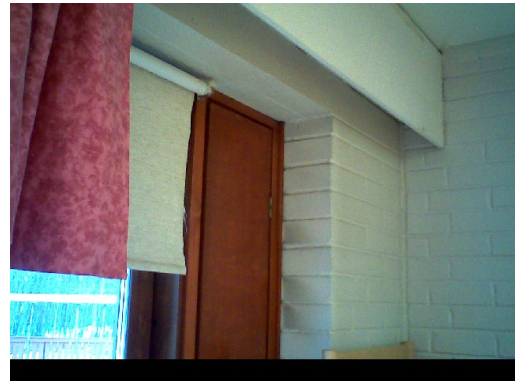
IR002454.IS2

Makuutilan tuuletusluussa karmi ja tiiviste vuotoja

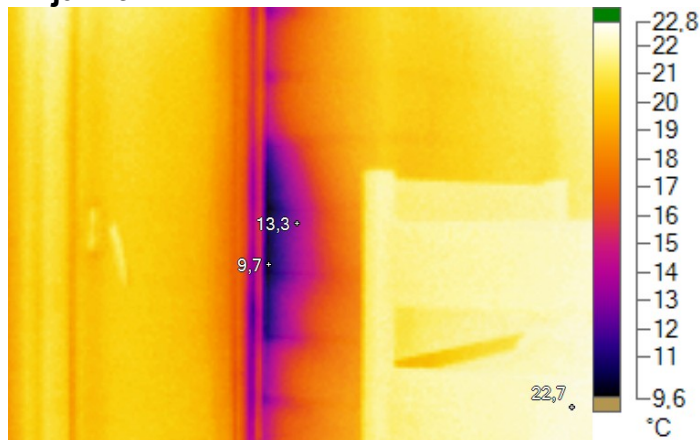
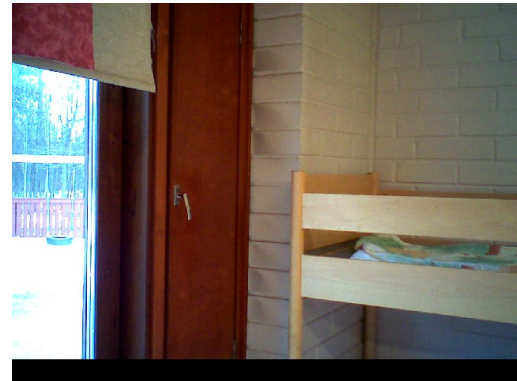
IR002455.IS2

Makuutilan tuuletusluukun keskellä myös karmivuoto

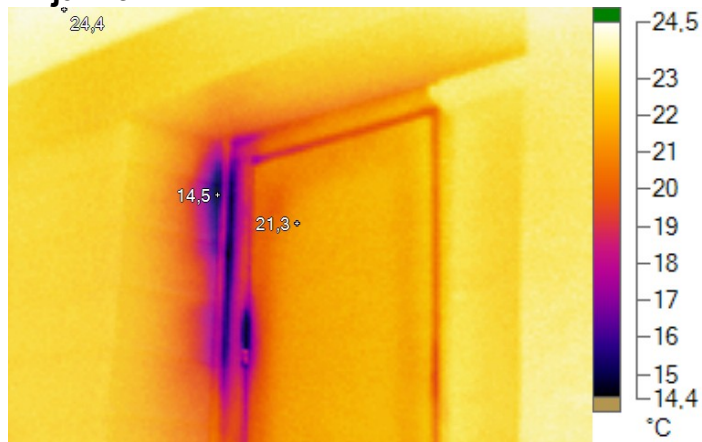
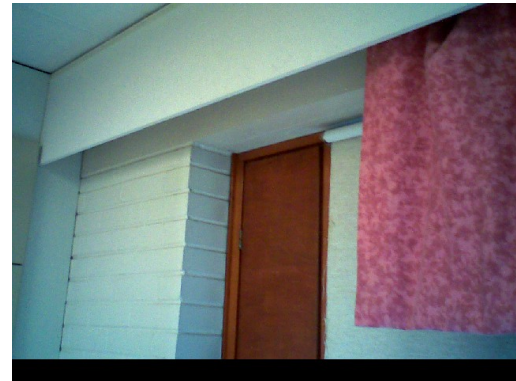
IR002456.IS2

Makuutilan vasemman reunan tuuletusluukussa karmi ja tiivistevuotoja

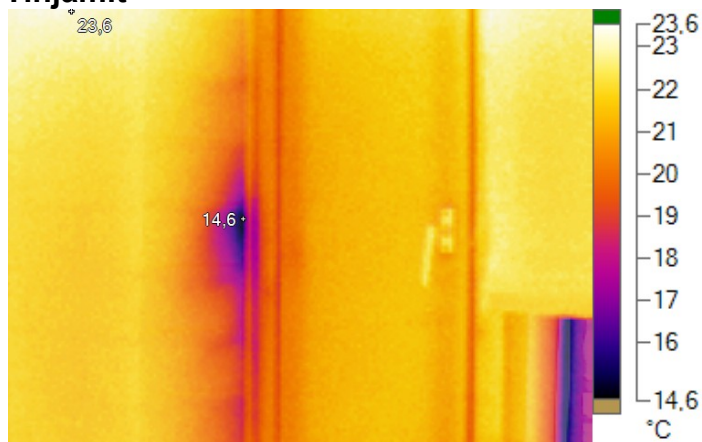
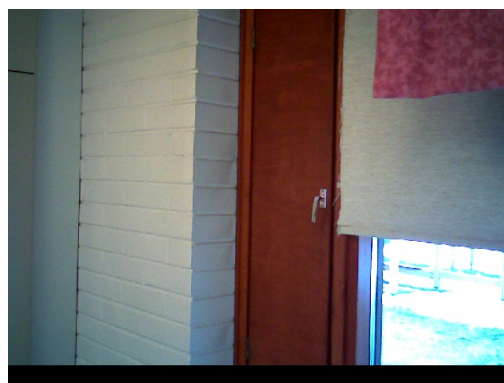
IR002457.IS2

Tuuletusluukun keskellä karmivuoto

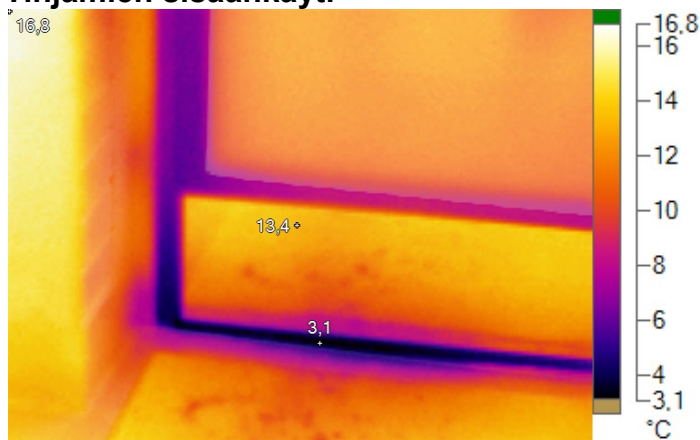
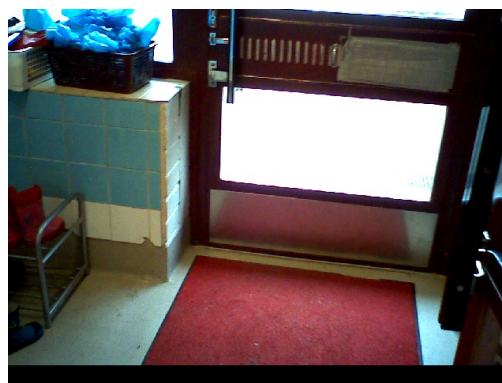
IR002459.IS2

Metallisessa ulko-ovesta ilmapuotoja koska ovesta ei ole tiivisteitä (oveen ei kuulu tiivisteet) Aiheuttaa vetoisuutta käytävään varsinkin jos tuulikaapin sisäovi on auki

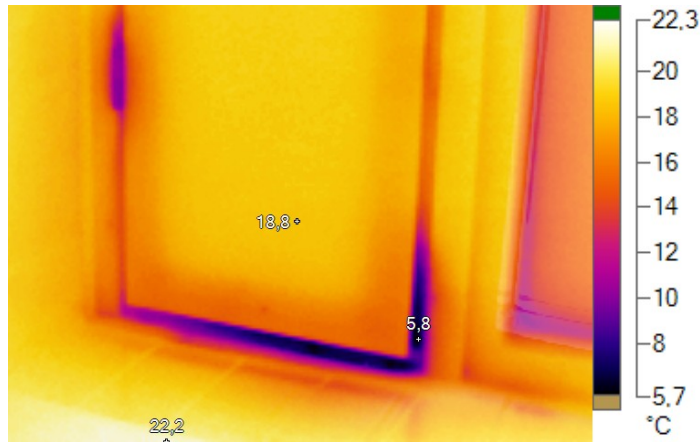
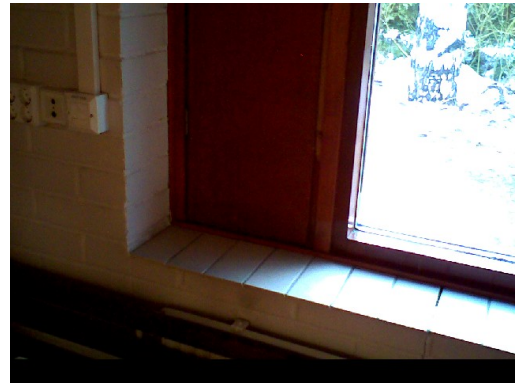
IR002460.IS2

Vasemman reunan tuuletusluukussa tiivistevika

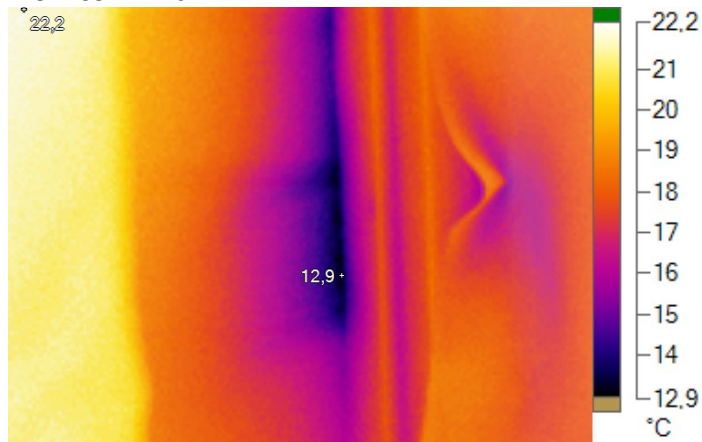
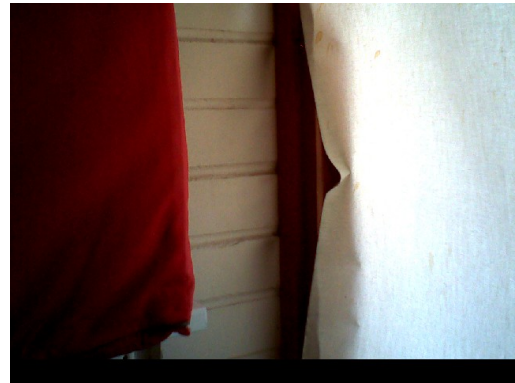
IR002461.IS2

Monitoimihallin vasemman päädyn tarvike varaston
ikkunassa karmivuoto vasemmassa reunassa

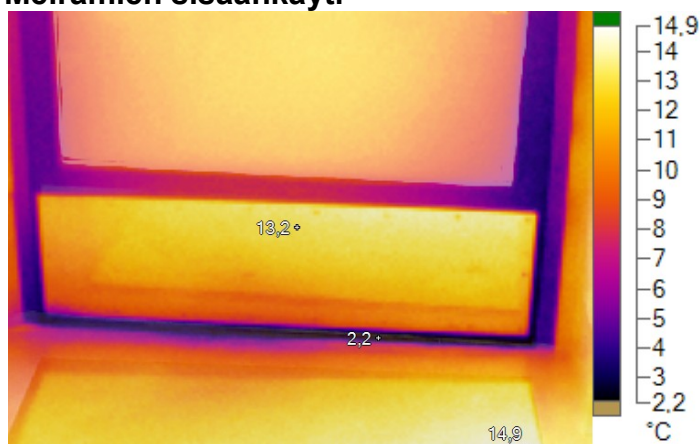
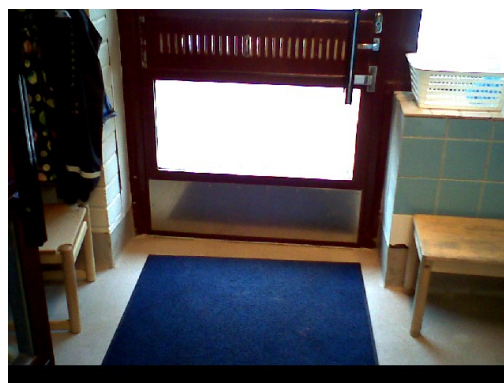
IR002463.IS2

Metallisessa ulko-ovesta ilmavuotoja koska ovea ei ole tiivistetty (oveen ei kuulu tiivisteet) Aiheuttaa vetoisuutta käytävään varsinkin jos tuulikaapin sisäovi on auki

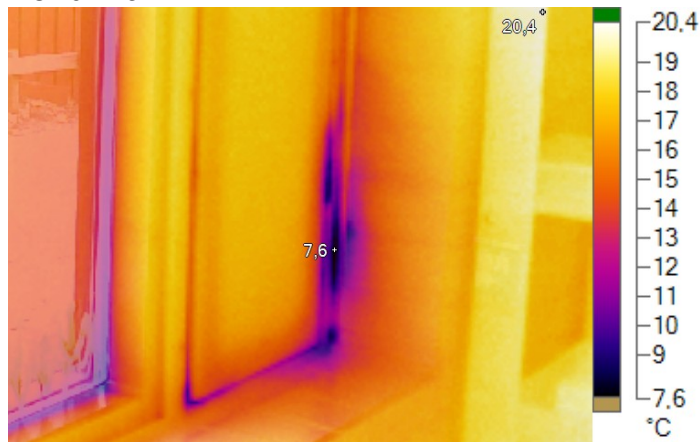
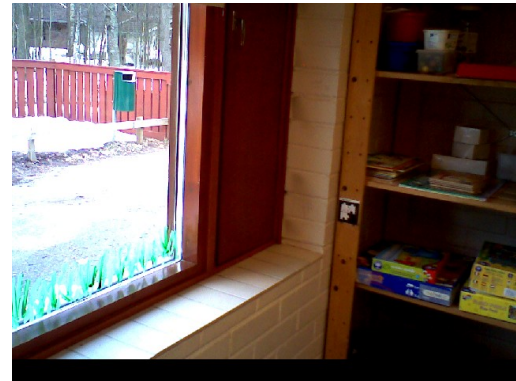
IR002464.IS2

Oikealla tuuletusluukussa tiiviste- ja karmivuotoja.
Karmivuoto näkyy selvästi tummentumana tiilessä

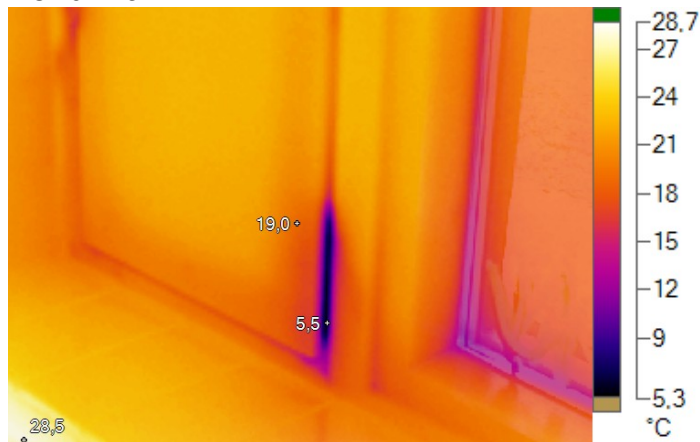
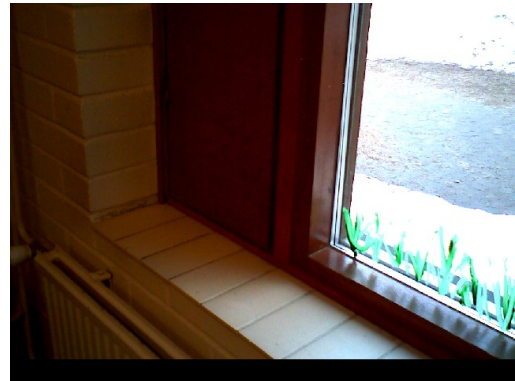
IR002465.IS2

Vasemman puoleisessa tuuletusluukussa tiivistevuoto

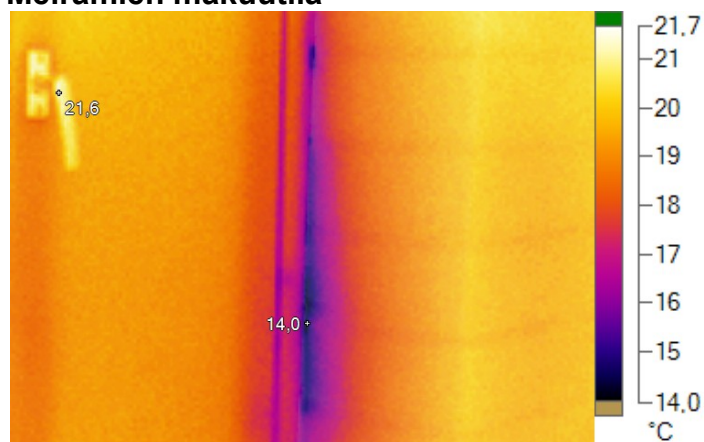
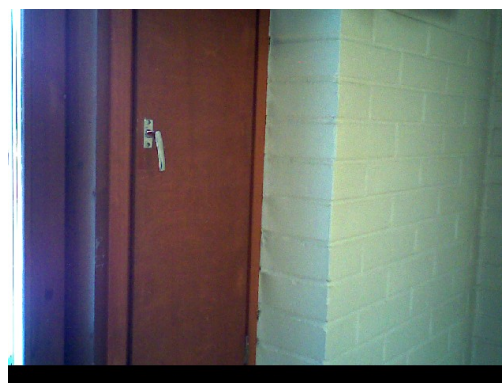
IR002466.IS2

Pääty ikkunan tuuletusluukun oikealla puolella karmivuoto

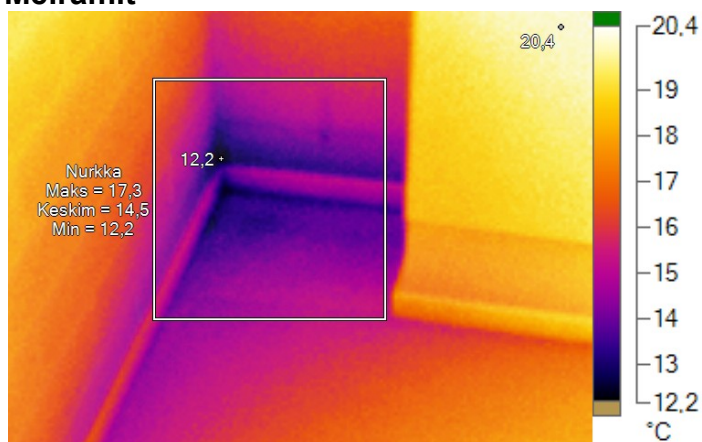
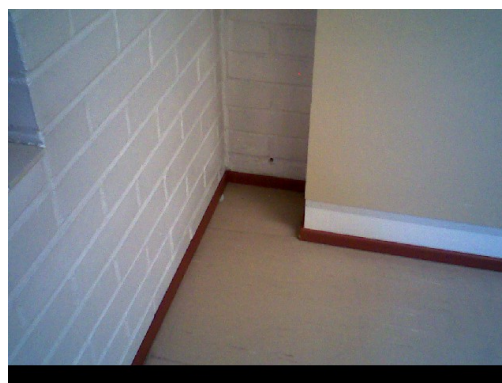
IR002467.IS2

Makuutilan päätyseinän oikeassa alanurkassa ilmavuotoa.

Lämpötilaindeksi minimipistelämpötilasta on 38.

Keskilämpötilasta 50. Korjausluokitus 1
