► Ilmanvaihtojärjestelmien kuntotutkimus 16.12.2010

**Yrttitien päiväkoti, lisärakennus
Aniskuja 1
01300 Vantaa**

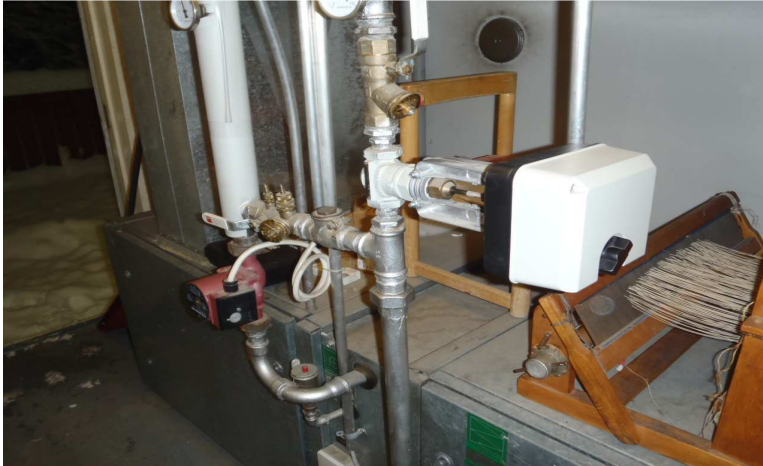
Päiväkodin lisärakennusta palvelee koneellinen tulo- ja poistoilmanvaihtojärjestelmä. Ilmanjako on toteutettu pääosin sekoittavana. Lisärakennuksen ilmastointikone on alkuperäinen Fläktin valmistama ns. pakettikone ja se sijaitsee kohteen IV- konehuoneessa (kuva 1). Puhallin on 2- nopeuksinen ja kone on varustettu sulkupellillä, suodatinyksiköllä, vesilämmityspatterilla ja puhallinyksiköllä.

Kuva 1. Yleiskuva IV- konehuoneesta.

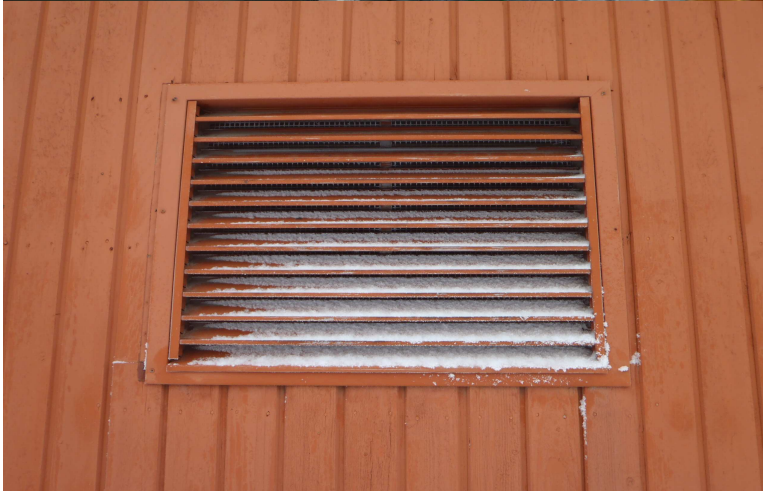
Päiväkodin lisärakennuksen tuloilmakoneen ulkosäleikössä ei ole lumisiepparia, joten lunta saattaa päästä koneen kammioihin ja suodattimiin. Lumisiepparin asentamista tuloilmakoneen ulkosäleikköön tulee harkita.

- Raitisilmakammioon saattaa päästä lunta (kuva 2). Tuloilmasäleikön eteen tulisi harkita lumisiepparin asentamista.
- Hihna on melkein poikki (kuva 3). Hihna tulee uusita välittömästi.
- Tuloilmakoneen kammiossa on hieman roskia (kuva 4). Tuloilmakammiot suosittelemme imuroimaan seuraavan huollon yhteydessä.
- Tuloilmakoneen äänenvaimennuskammio on eristetty mineraalivillalla, jonka päällä on reikäpelti (kuva 5). Kanavien liikkeessa paineen voimasta huoneilmaan saattaa päästä mineraalivillakuituja. Kammion villapinnat tulee suojata suodatinkankaalla ja pellittää, jotta villakuitujen mahdollinen pääsy huoneilmaan saadaan estettyä. Vaihtoehtoisesti nykyiset pinnat tulee puhdistaa ja käsitellä suoja-aineella.

Kuva 2. Tuloilmakoneen raitisilmakammioon saattaa päästä lunta. Tuloilmasäleikön eteen tulisi harkita lumisiepparin asentamista.

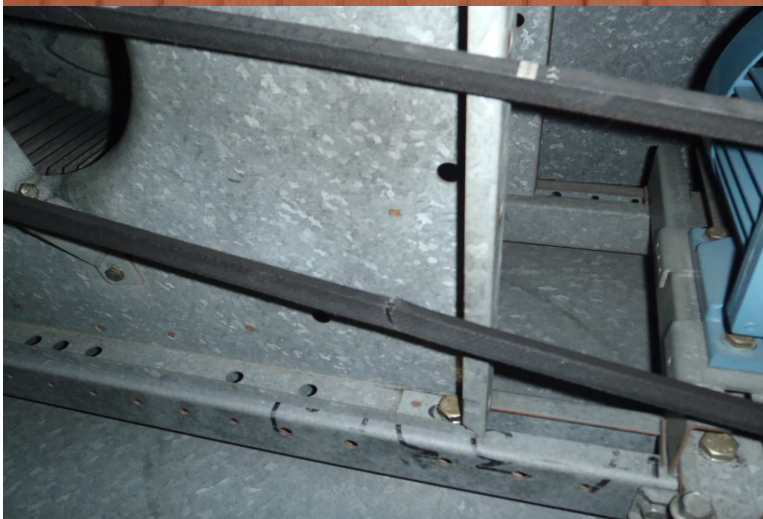
Kuva 3. Tuloilmakoneen hihna on melkein poikki. Hihna tulee uusia välittömästi.

- Tuulikaapin kiertoilmapuhaltimen korjaus.
- Tuloilmakoneen hihnan vaihto.

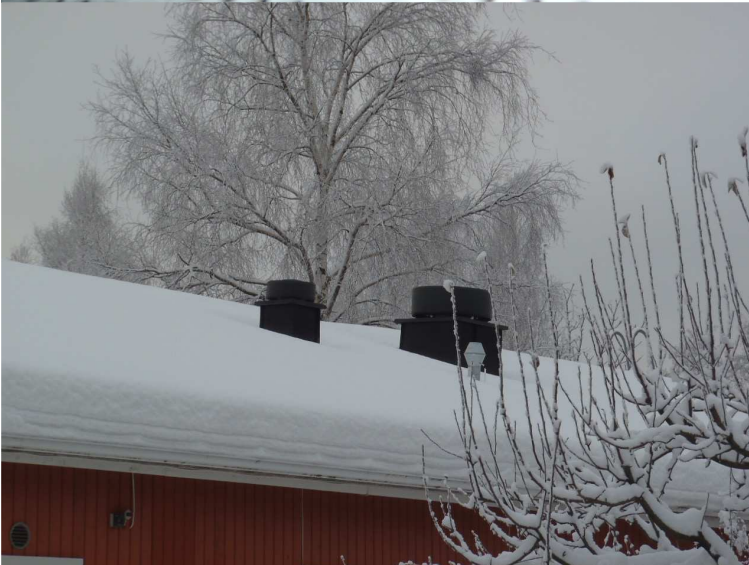
Päiväkodin lisärakennuksen vesikatolla on huippuimureita, jotka palvelevat keittiötä ja koko lisärakennusta (kuva 6). Huippuimurit ovat alkuperäisiä Fläktin valmistamia laitteita, jotka on puhdistettu kanavapuhdistuksen yhteydessä. Huippuimurien huoltojen yhteydessä on niissä havaitut puutteet syytä korjata. Huippuimurit tulee tarkastaa ja huoltaa säännöllisesti vuosittain. Samassa yhteydessä koneiden ohjaukset tulee tarkastaa.

Kuva 6. Lisärakennuksen vesikatolla on keittiötä ja muita tiloja palvelevat huippuimurit. Huippuimurit ovat alkuperäisiä Fläktin valmistamia puhaltimia.

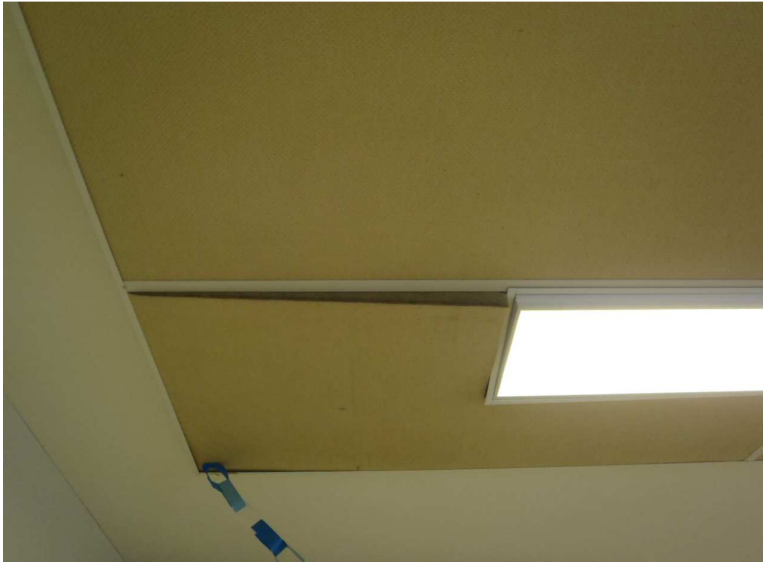
Päiväkodin lisärakennuksen katoissa on akustolevyjä, jotka ovat osittain rikkoontuneet. Levyjen saumoista ja niiden rikkoutuessa huonetiloihin saattaa päästä vuorivillakuituja (kuva 10). Suosittelemme katoissa olevien akustolevyjen uusimista tai käsittelemistä suoja-aineella lähivuosien aikana.

Kuva 10. Lisärakennuksen ka-toissa on akustolevyjä, jotka ovat osittain rikkoontuneet. Levyjen saumoista ja niiden rikkoutuessa huonetiloihin saattaa päästä vuorivillakuituja. Suosittelemme ka-toissa olevien akustolevyjen uusimista tai käsittelemistä suoja-aineella lähivuosien aikana.

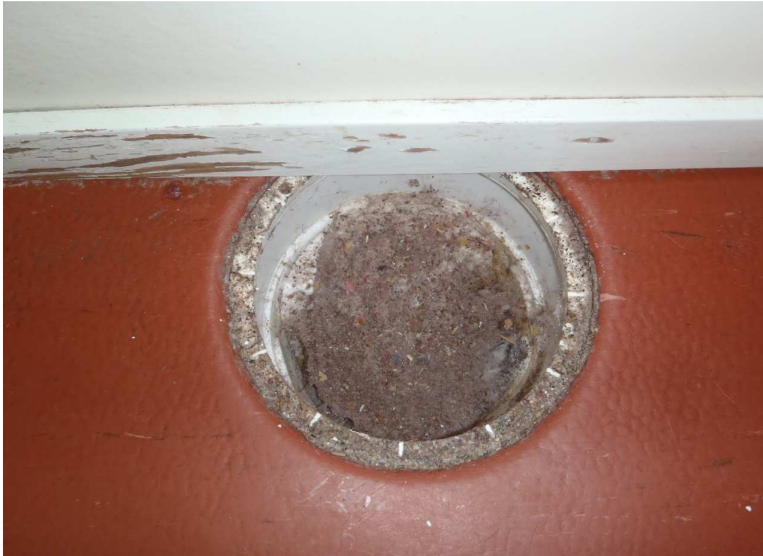
Henkilökunnan kertoman mukaan aamulla lisärakennuksen ilma on melko tunkea ja raskasta. Kenttäkierroksella havaittiin monta lattiakaivoa, jotka olivat tyhjiä ja joista saattaa päästä viemärihajua tiloihin, kun ilmastointikone lähtee käymään (kuva 11). Suosittelemme ohjeistamaan henkilökuntaa kaatamaan vettä viikoittain lattiakaivoihin joita ei käytetä normaalisti.

Kuva 11. Kenttäkierroksella ha-vaittiin monta lattiakaivoa, jotka olivat tyhjiä ja joista saattaa päästä viemärihajua tiloihin, kun ilmastointikone lähtee käymään.
