RAKENNETEKNIikka

1. Yleiskuva rakennuksesta. Tutkimuksen kohteena oli puurunkoinen, harjakattoinen v. 1990 rakennettu 313 m² päiväkotirakennus, jonka perusratkaisuna on maanvarainen laatta.

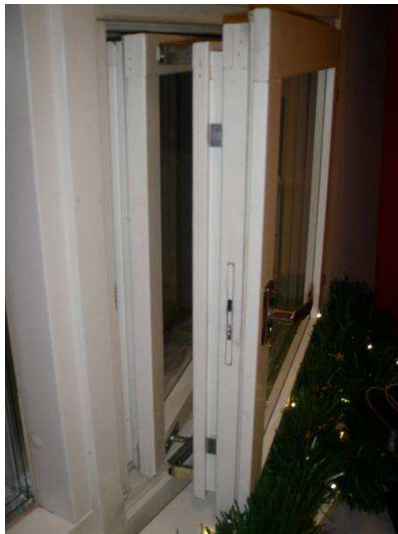
2. Päiväkodin tuuletusikkunat ovat sisäänpäin aukeavia puurakenteisia MSK – ikkunoita. Tarkastetuissa ikkunoissa ei huoltokunnostustarvetta.

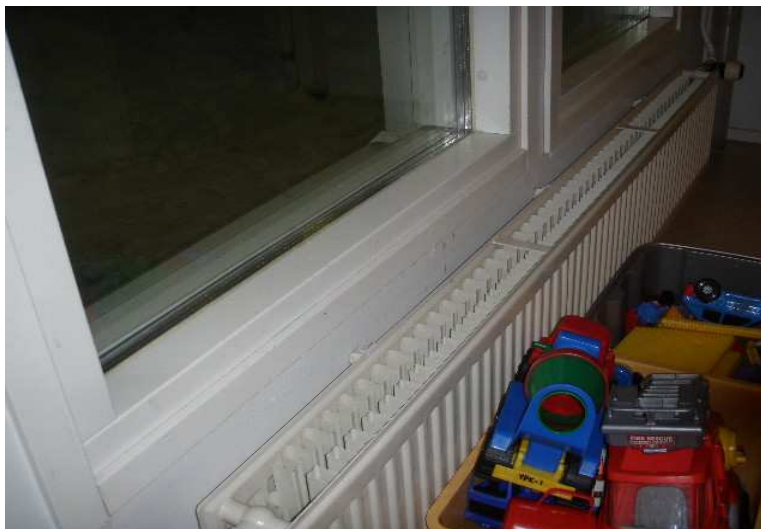
3. Muut rakennuksen ikkunaelementit ovat MS3E -ikkunoita (joissa sisäpuoleisessa karmissa 2 –lasinen lämpölasielementti).

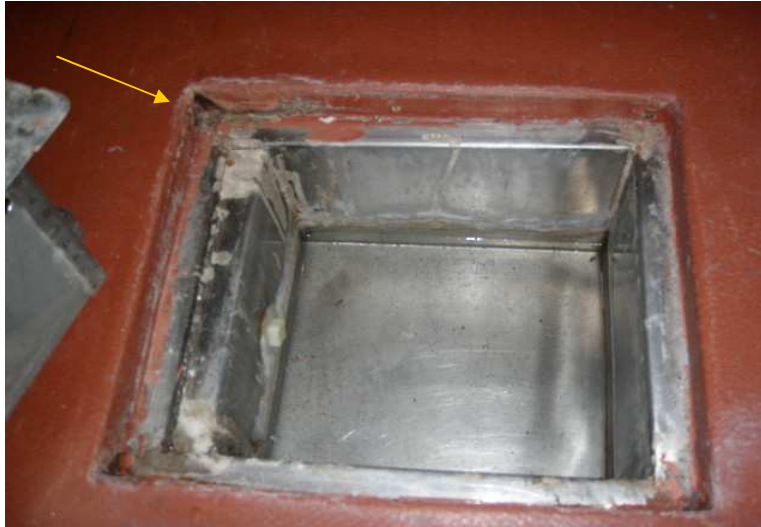
4. Siivouskomeron lattia-altaan tiivistys muovimaton kulmasaumaliitoksesta irronnut. Auki oleva kulma merkitty nuolella.

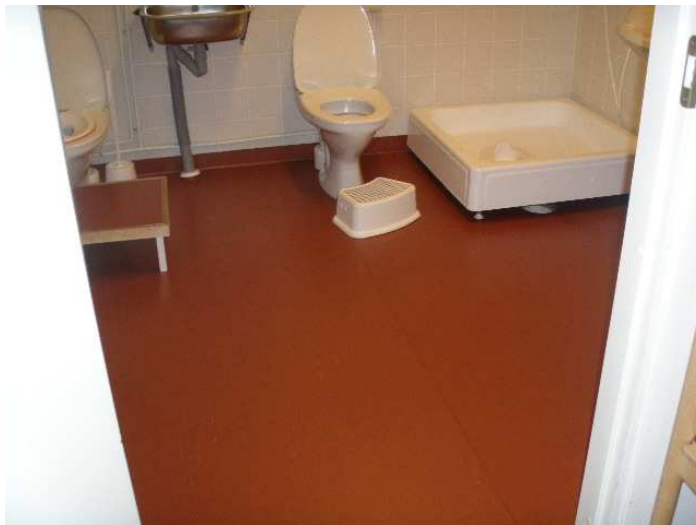
5. WC- ja pesuhuoneen lattiapinnoitteena muovimatto, joka nostettu seinille. Kuvassa oikealla suihkuallas, joka on viemäroity lattiakaivoon. Kalusteet olivat päällisen puolin kunnossa. Pintakosteutta ei kosteissa tiloissa todettu.

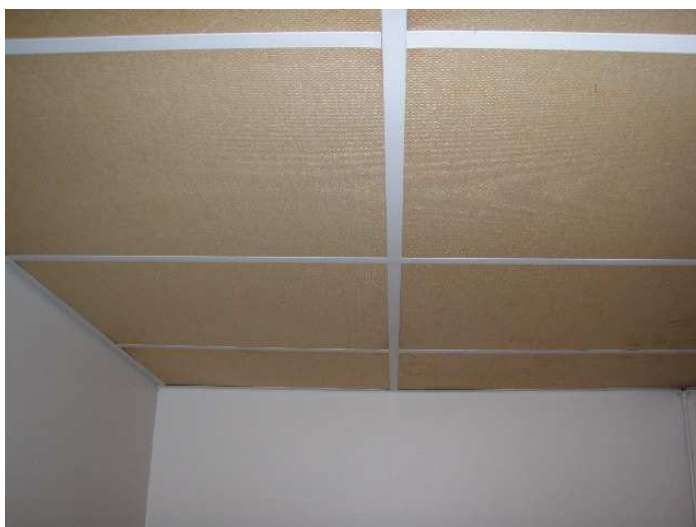
6. Kattoon on kiinnitetty n. 70 % alueelle päiväkodin kokonaiskattopinta-alasta akustiikkalevyjä, joista irtoavan villan pölyn epäillään aiheuttavan päiväkodin käyttäjille terveydellisiä haittoja.

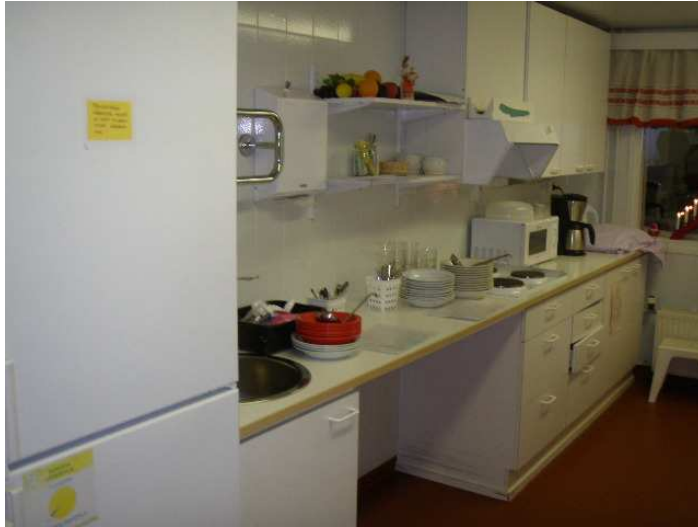
7. Yleisnäkymä keittiötilasta. Lattianpinnoinneena keittiössä on reunoiltaan ylösnostettu muovimatto. Kalusteissa ei havaittu kosteusvaurioita ja ne olivat toiminnallisesti kunnossa.

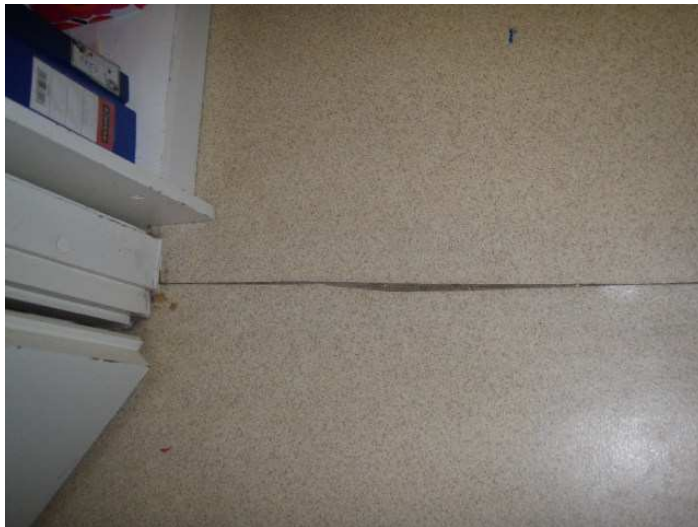
8. Tilojen välisten oviaukkojen kohdalla muovimaton saumat olivat paikoin auenneet hitsauskohdastaan.

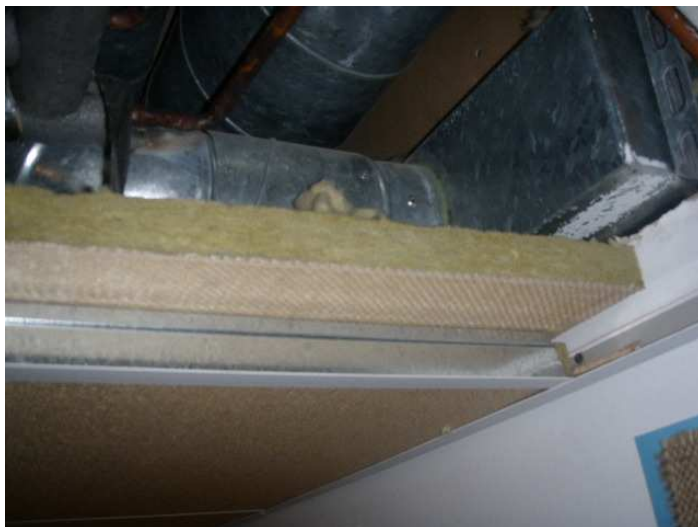
9. Akustiikkalevyjen reunat ovat käsittelemättömiä. Eristemateriaalista irttoa villapölyä huoneilmaan varsinkin tuloilmapäätte-elimien läheisyydessä.

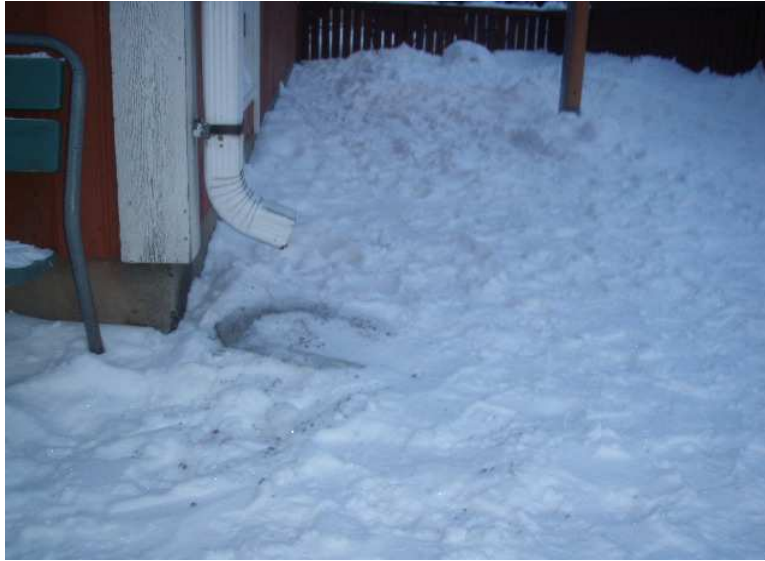
10. Rakennuksen reunoilta pinta- ja hulevesien poisjohtaminen tulee varmistaa keväällä.

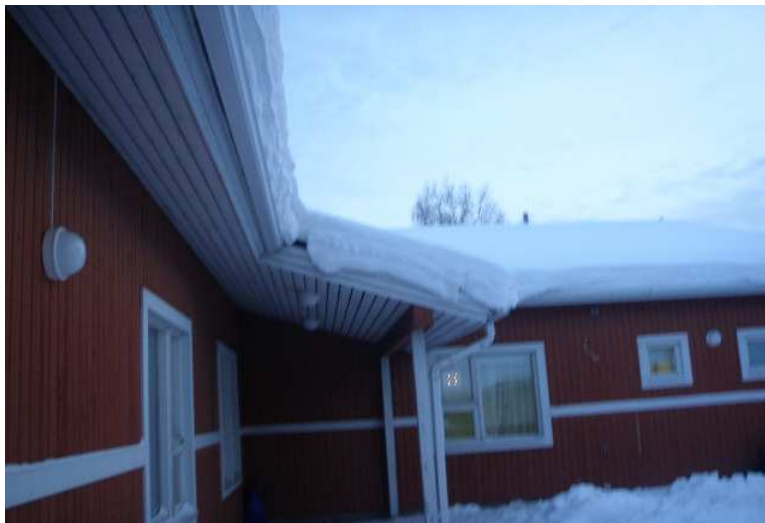
11. Lumi kasaantuu räystäälipan päälle rakennuksen sisäjiirissä. Lumen kerääntyessä kasvaa romahdusvaara.

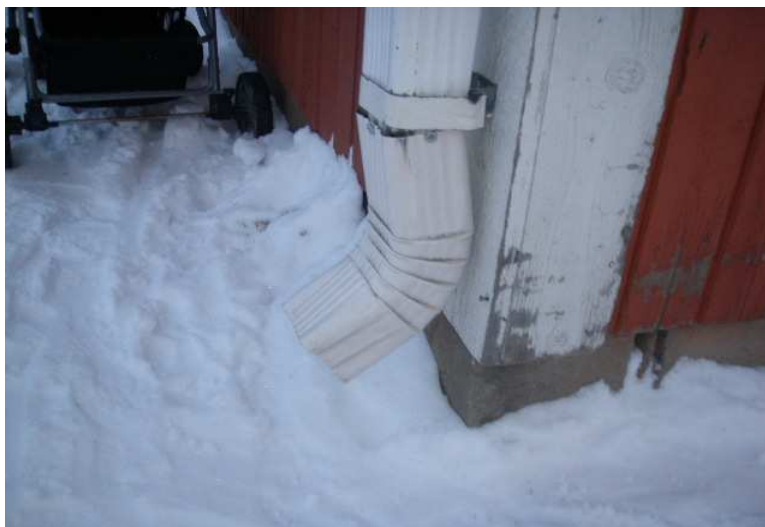
12. Ulkonurkan vääntynyt syöksytorven mutka.

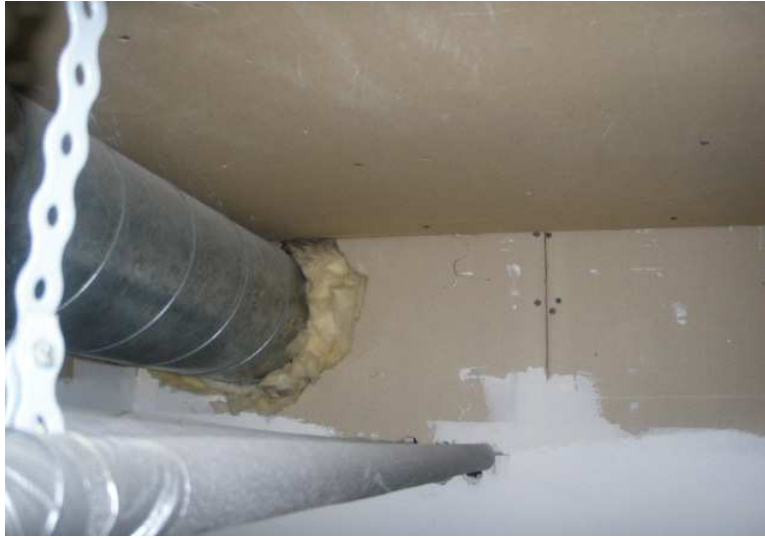
13. Näkymä alasasketun katon sisäpuolelta yläpohjaa vasten olevasta kipsilevystä ja väliseinän yläpäästä.

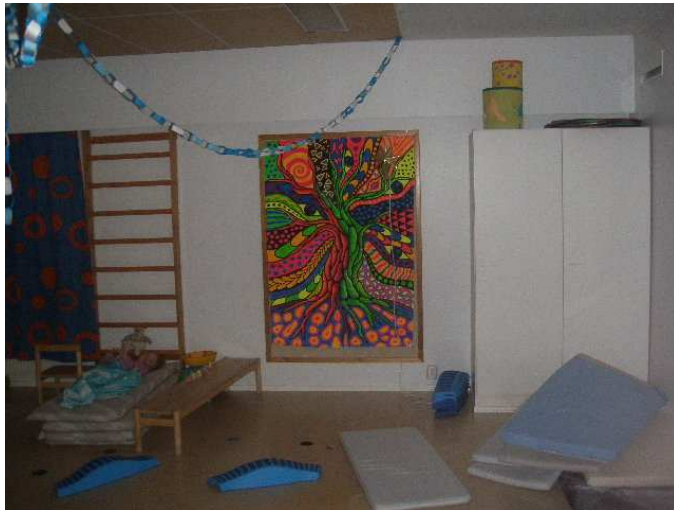
14. Ulkoseinää rakennuksen Itäisivulla. Henkilökunnan mukaan takaseinällä on rakenteesta koettu hokkavan kylmää ilmaa / ilmapuotoja.

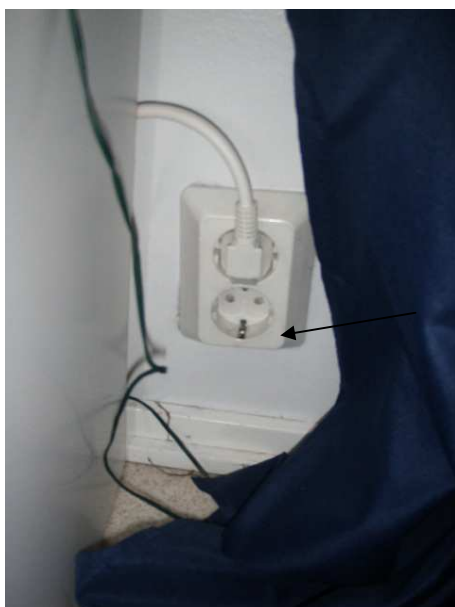
15. Sähkörasian läpiviennit olivat paikoin huonosti tiivistetty ulkoseinällä. Kädellä kokeiltaessa tuntui selkeää vedon tunnetta rasian läheisyydessä..

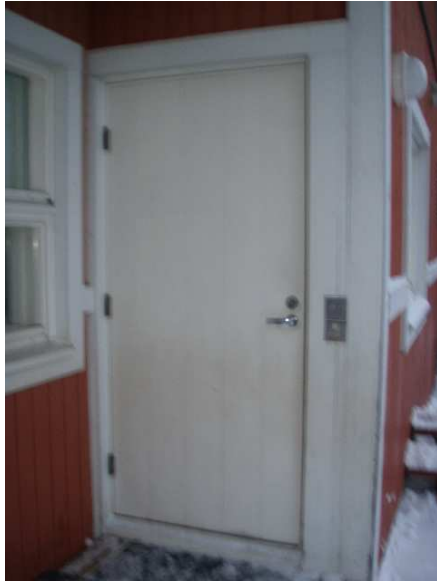
16. Ulko-ovet olivat yksilehtisiä paneloituja puurakenteisia lämpöeristettyjä ovia.

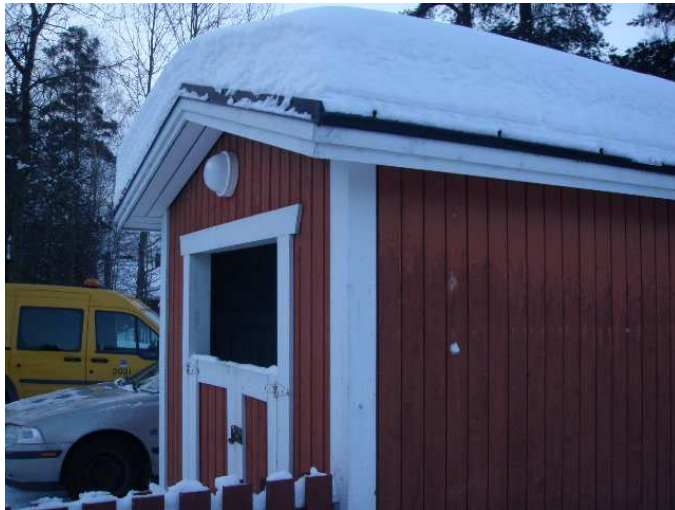
17. Piha-alueen huoltorakennus / yhdistetty roskakatos.

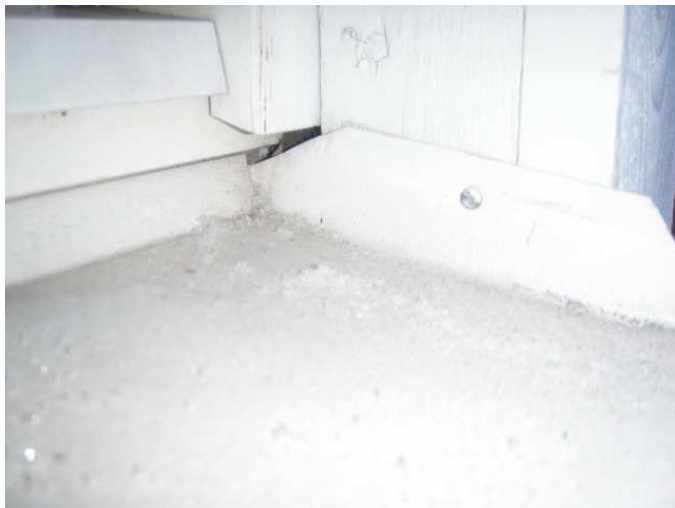
18. Ikkunoiden vesipeltien tiiveys puutteellinen.

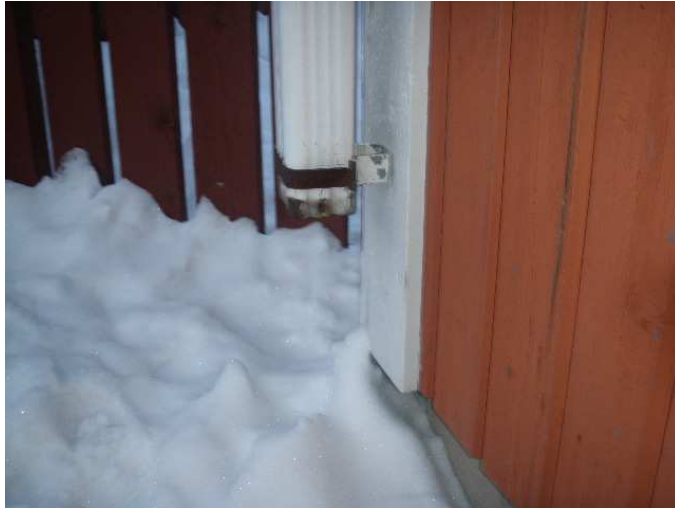
19. Syökytorven alaosasta puuttuu syökytorven ulosheittomutkakappale. Vesikaton vedet valuvat perustuksiin.

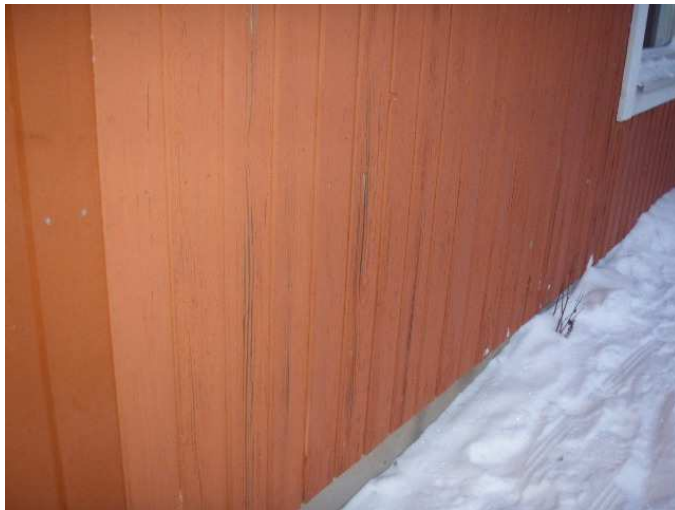
20. Julkisivun maalaus on kulunut. Kokonaisvaltainen puuverhoilun sekä ikkunoiden / ovien maalauksen suositeltavaa.

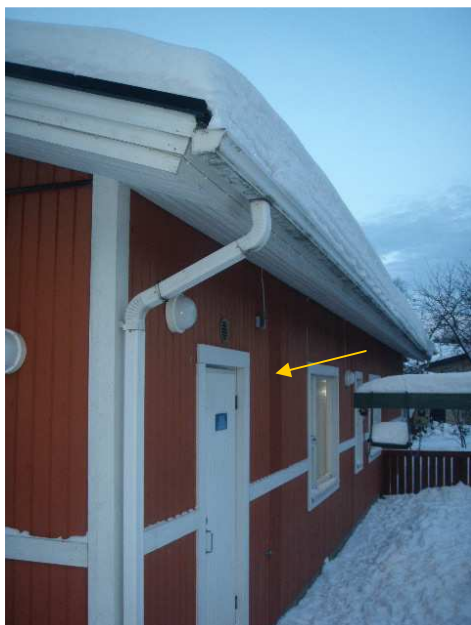
21. Ulkoseinän puuverhoilussa märkävänä. Aluskatteen kunto suositeltavaa tarkistaa ullakotilan kautta.

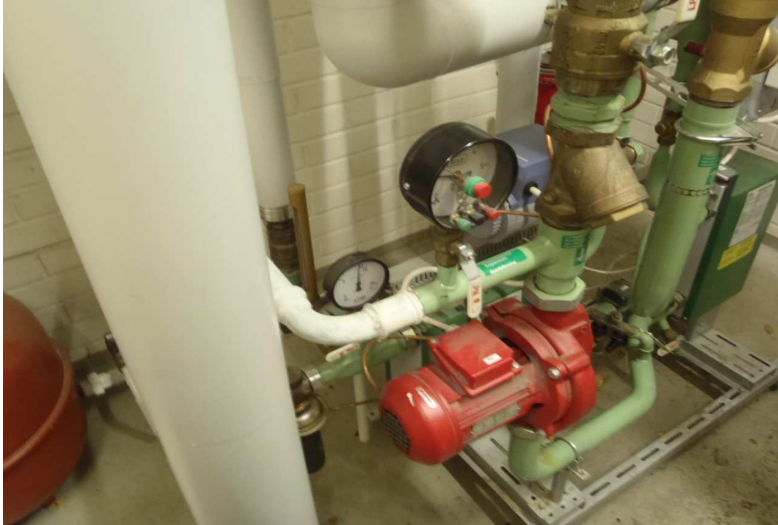
22. Yleiskuva lämmönjakohuoneesta.

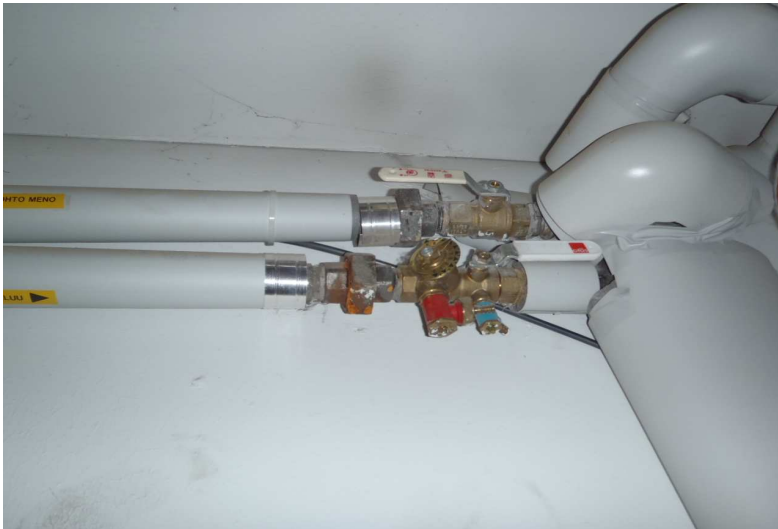
23. Yleiskuva lämpöjohtoverkoston venttiileistä.

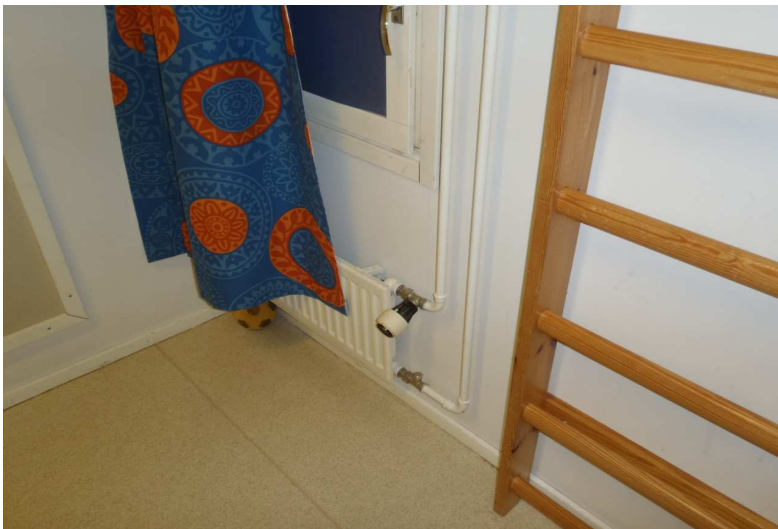
24. Patteriventtiilit ovat pääosin alkuperäisiä venttiileitä, jotka ovat heikossa kunnossa.

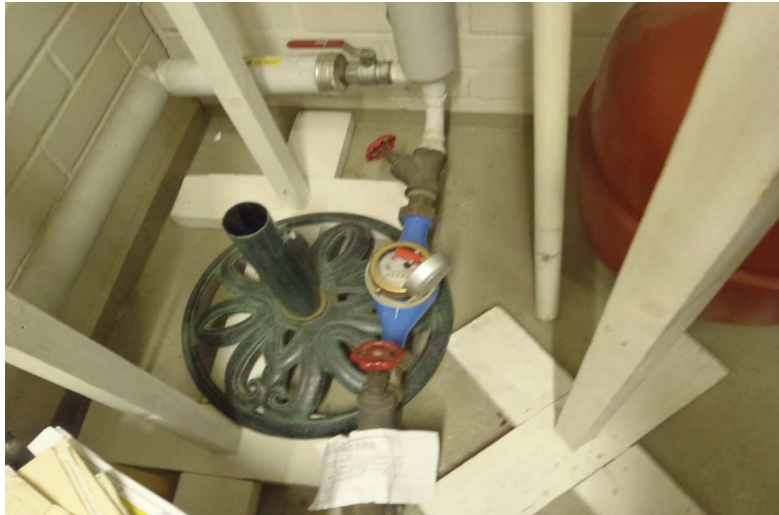
25. Yleiskuva vesimittarista ja pääsuluisista, jotka sijaitsevat Yrttitien päiväkodin lämmönjakohuoneessa.

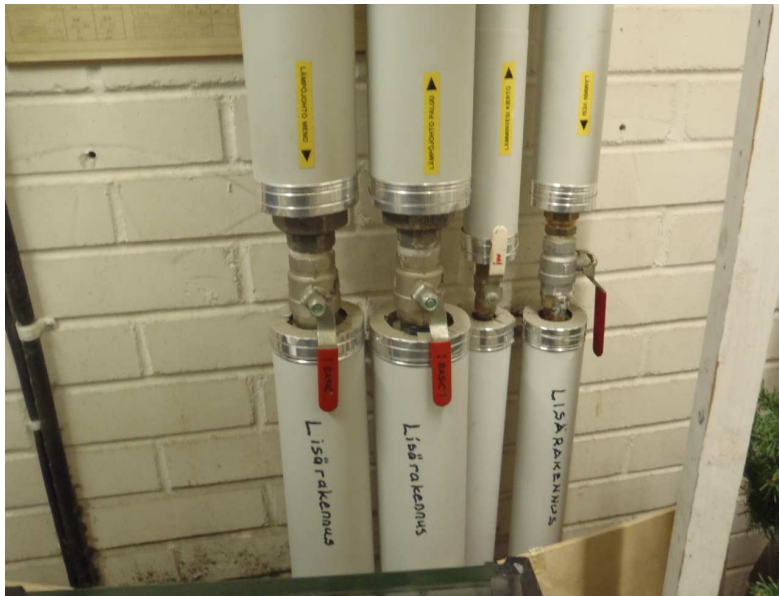
26. Yleiskuva käyttöveden sulkuventtiileistä.

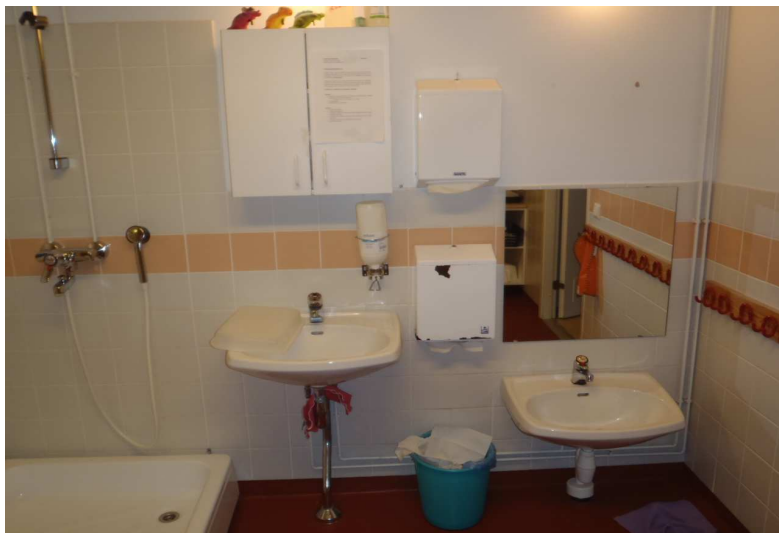
27. Yleiskuva vesikalusteista, jotka ovat pääosin alkuperäisiä.

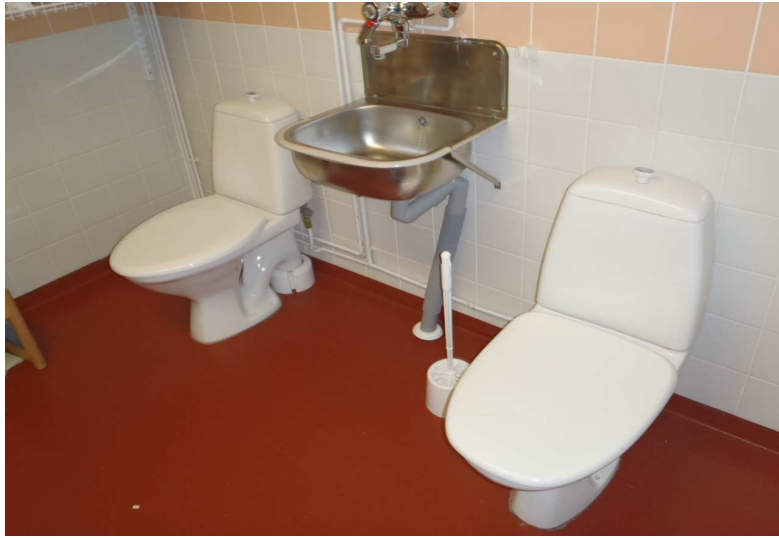
28. Yleiskuva vesikalusteista, jotka ovat pääosin alkuperäisiä.

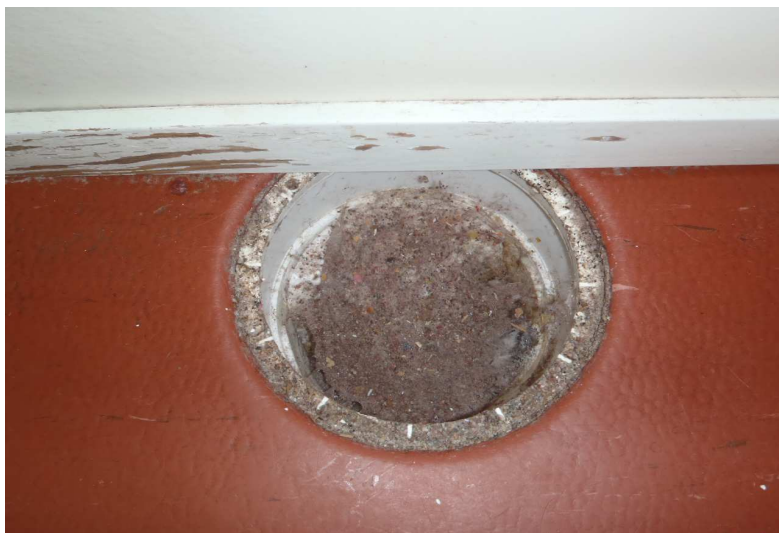
29. Yleiskuva keittiön lattiakaivosta, joka on kuiva.

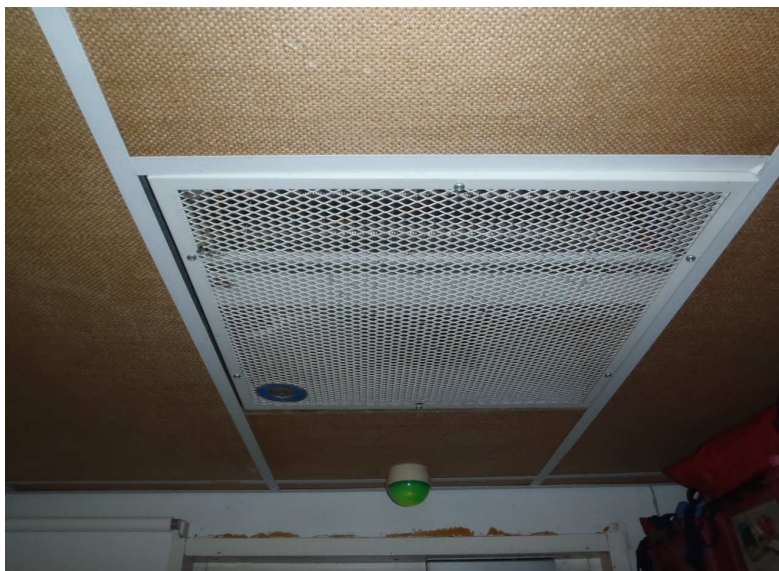
30. Yleiskuva tuulikaapin kiertoilmapiuhaltimesta.

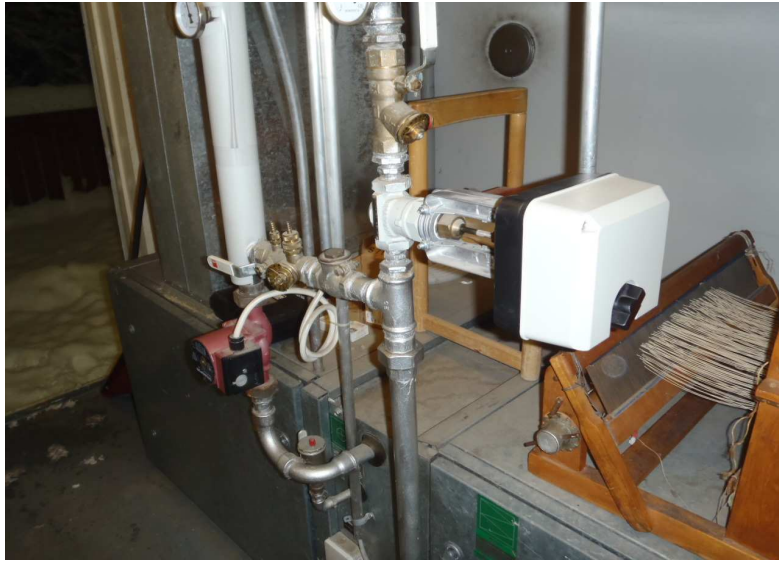
31. Yleiskuva IV- konehuoneesta.

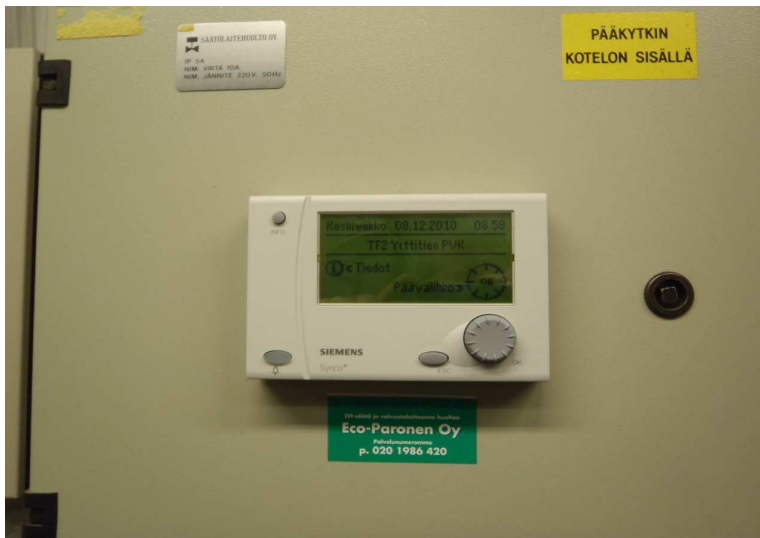
32. Yleiskuva tuloilmakoneen säätimestä.

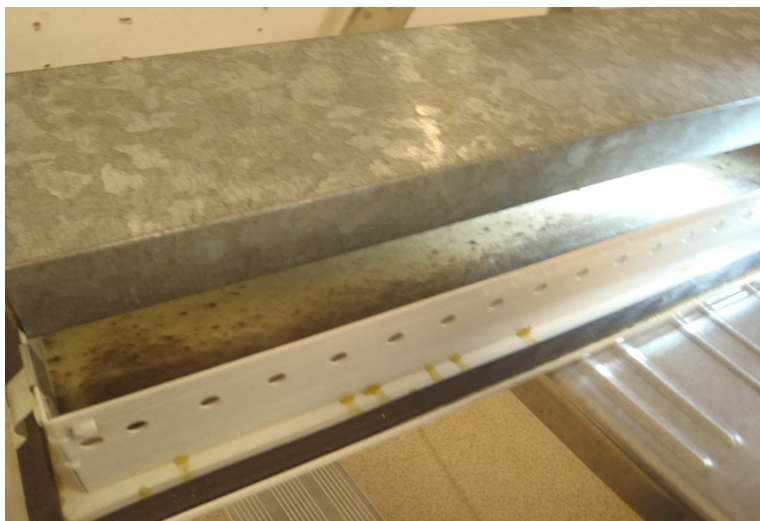
33. Yleiskuva tuloilmaventtiilistä, jossa on mineraalivillaa.

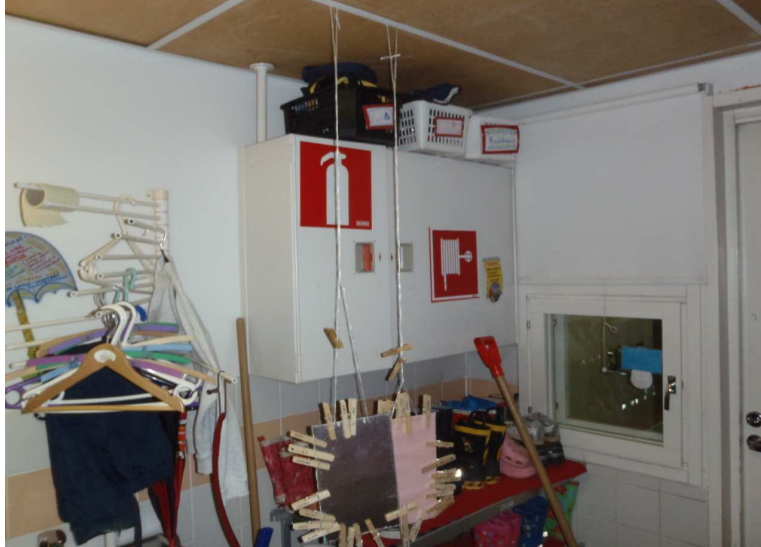
34. Yleiskuua lisärakennuksen al-
kusammutuskalustosta.

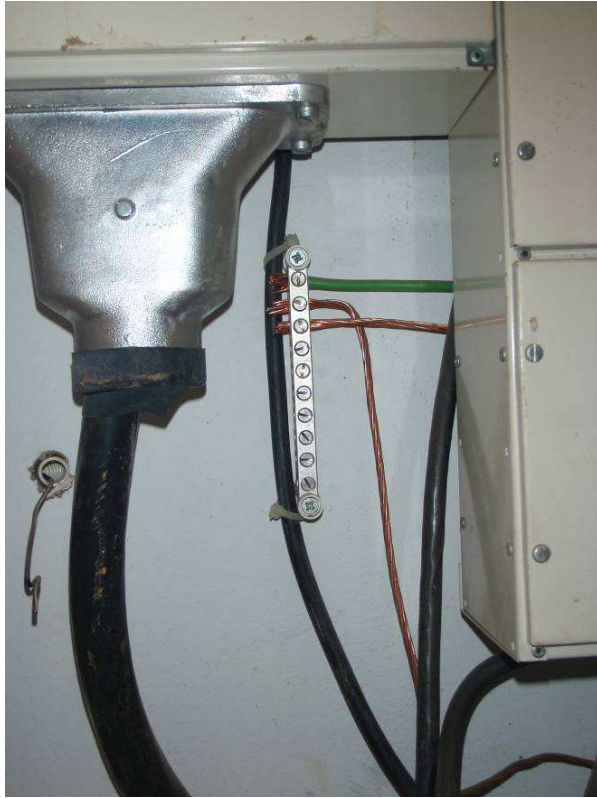
35. Potentialitasauskiskoon merkittyihin johtimiin tulee merkitä mihin ne on yhdistetty.

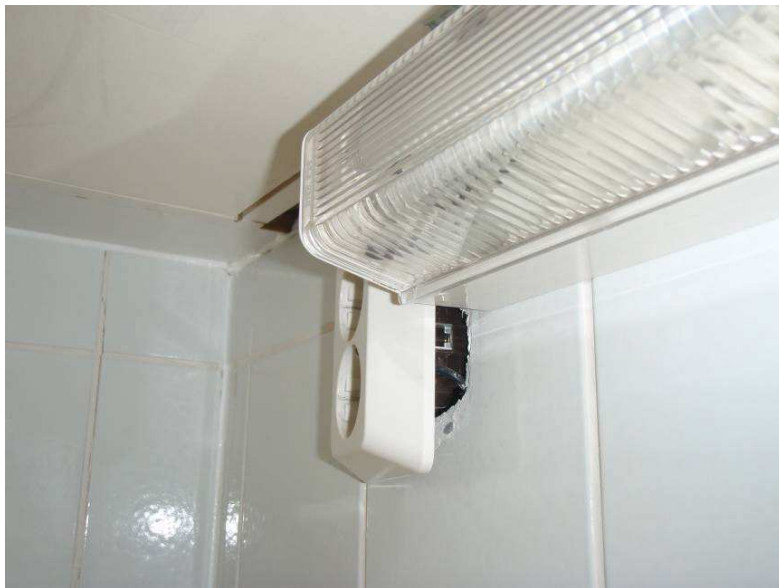
36. Keittiön työtason pistorasia on irti ja se tulee kiinnittää asianmukaisesti.

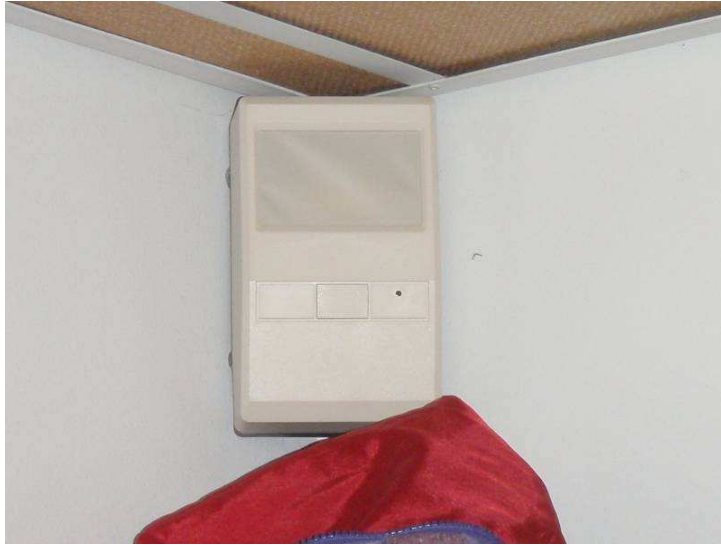
37. Rikosilmoitusjärjestelmän alkuperäisten komponenttien tekninen käyttöikä on loppuillaan ja ne on suositeltavaa uusia.

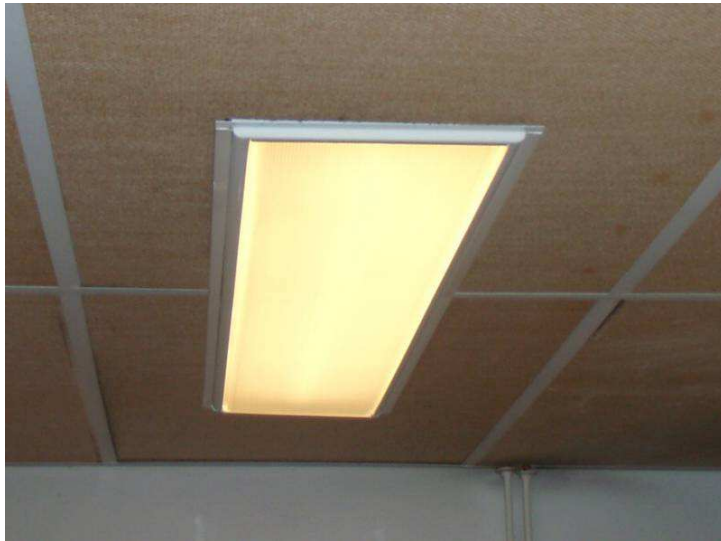
38. Alkuperäisten valaisimien teknistä käyttöikää on jäljellä 0-10 vuotta ja nämä on suositeltavaa uusia.

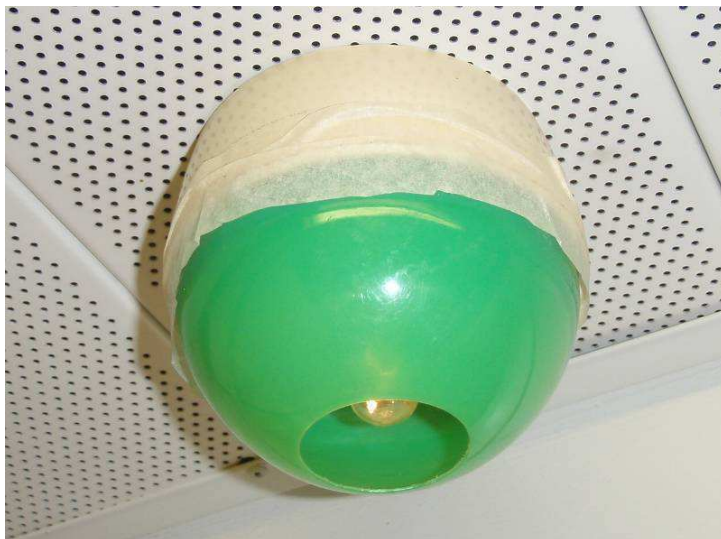
39. Alkuperäisen turvavalaistusjärjestelmän tekninen käyttöikä on loppuillaan ja se on suositeltavaa uusia.
