YLÄPOHJASELVITYS

**Simonmetsän päiväkoti
Raatie 25, 01350 VANTAA**

Delete Tutkimus Oy, Helsinki
RA Unto Kovanen (GSM 040 848 354)

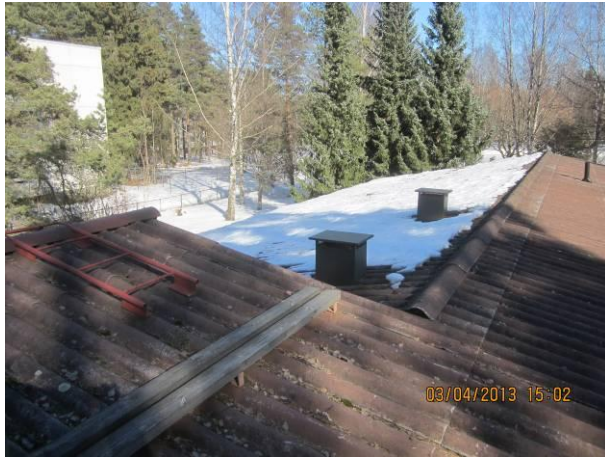
Kuva 1 Yleiskuva, kulkusillat vain keskialueella.

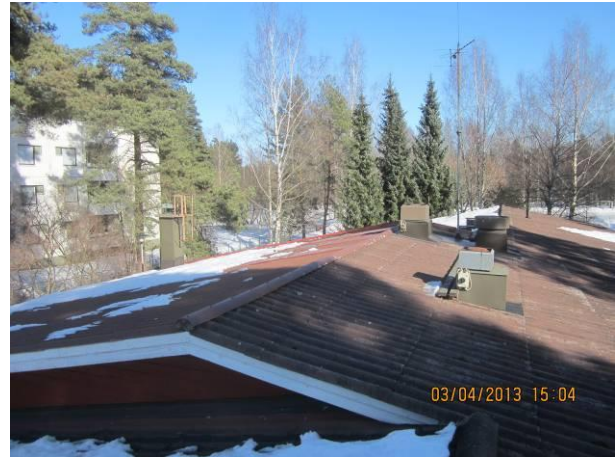
Kuva 2 Keittiön yläpuolella kate on uusittu (vasen lape)

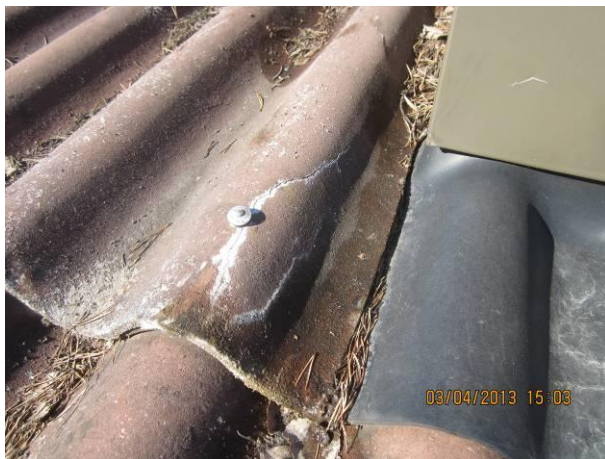
Kuva 3 Yksittäinen halkeama.

Vesikatolta on päässyt sulamisvesiä sisäjiirin kohdalta, kun sulanut lumi on jäänyt ja padottanut vettä. Irronneiden katenaulojen ja katehalkeamien kautta pääsee vettä jonkin verran aluskatteelle. Alkuperäinen vesikate lähestyy elinkaarensa loppua, joten vuotoriski on jo suurehko.

Irronneet katenaulat korvataan pikaisesti tiivistein varustetuin ruuvein, halkeamat paikataan. Vesikate varustaudutaan lähivuosina uusimaan varusteineen ja aluskatteineen. Kulkusiltoja lisätään koko harjan matkalle.

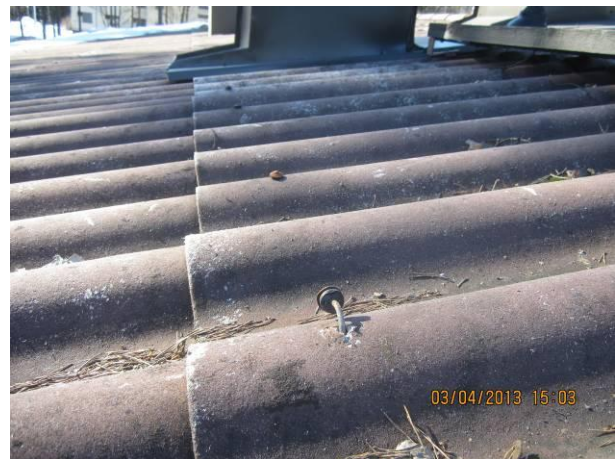
Kuva 4 Irtoamassa oleva katenaula.

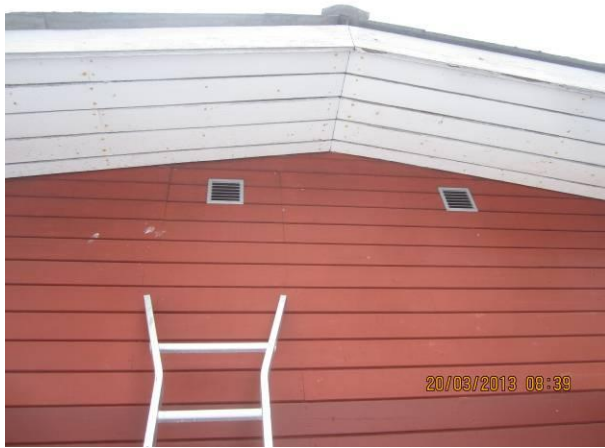
Yläpohjaonteloihin pääsee talon molemmista päädyistä pienistä luukuista, joista päästiin irtotikkaiden avulla. Päätyjen kulkuluukut ovat hyvin ahtaat, arviolta vain n. 45x45 cm. Keskialueella olevaan IV-konehuoneeseen päästään sisäkautta. Keittiön yläpuolella ja IV-konehuoneen sivuilla on yläpohjaonteloita, joihin ei ole pääsyä. Osa yläpohjista on vesikaton suuntaisia, eikä niiden ja vesikaton välissä ole kuin matala tuuletusväli, joka tuulettuu ullakolle.

Kuva 5 Pääsy yläpohjaan pienistä luukuista.

Kulkuluukut suurennetaan heti kunnostuksia varten esim. leveys 600 x korkeus 800 mm.

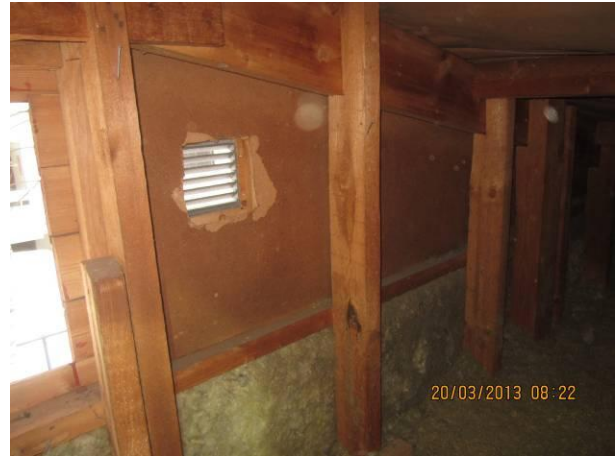
Kuva 6 Kulkuluukkuja olisi helppo suurentaa.

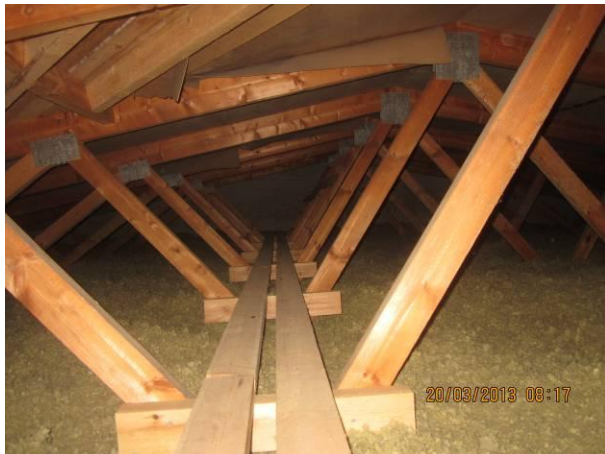
Kuva 7 Yläpohjan kulkusilta

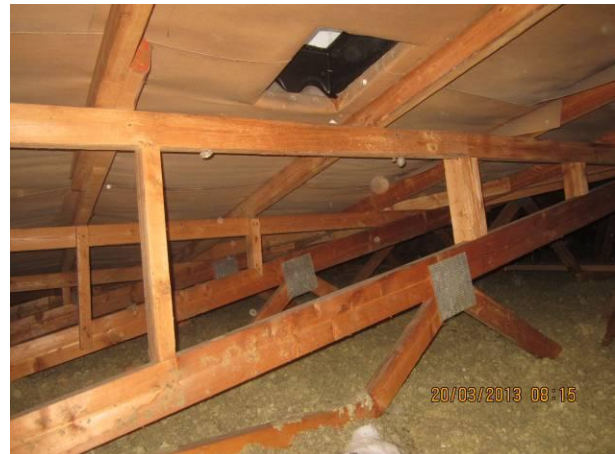
Yläpohjan tuuletus on järjestetty vesikatolle puurakenteisin tuuletuspiipuin, päätyventtiileistä ja räystäiden alta. Yhden tuuletuspiipun alla oli katolta päässyttä hieman lunta.

Kuva 8 Tuuletuspiipun alla hieman lunta.

Vesikatolla tuuletuspiippujen lumisuojaus lisätään.

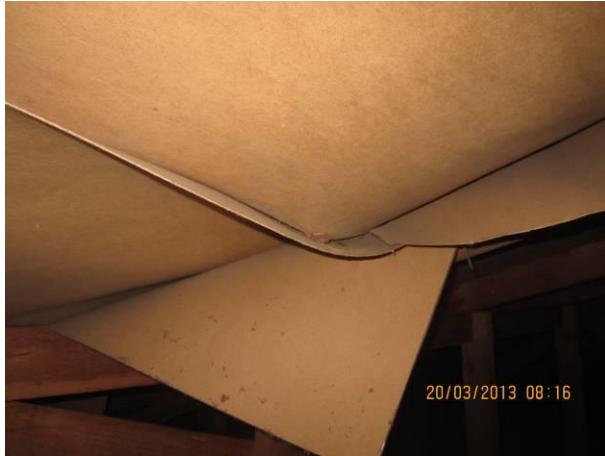
Vesikatteen alla on pahvinen aluskate. Aluskatteessa on paikallisesti reikiä ja puutteellisia liian lyhyeksi jätettyjä limityksiä, joissa pahvi on kosteuden takia lommahtanut tai taipunut siten, että voi päästä vettä, mikäli kate vuotaa. Sisäjiirin alla on aluskatteessa vuotojälkiä tilojen 03 ja 51 yläpuolella. Auman kohdalla arviolta tilan 14 yläpuolella on aluskatteessa iso repeämäaukko.

Kuva 9 Lommahtanut aluskate

Ennen vesikatteen uusimista aluskatteen reiät ja lommahdukset korjataan tilapäisluonteisesti altpäin. Tätä varten asennetaan välitukia kattotuolien väliin. Vesikatton jään- ja lumenpoistosta huolehditaan riittävän usein ja ajoissa. Tarkastamattomiin yläpohjaonteloihin järjestetään pääsy teemmällä kulkuluukut ja tarkastetaan ontelot.

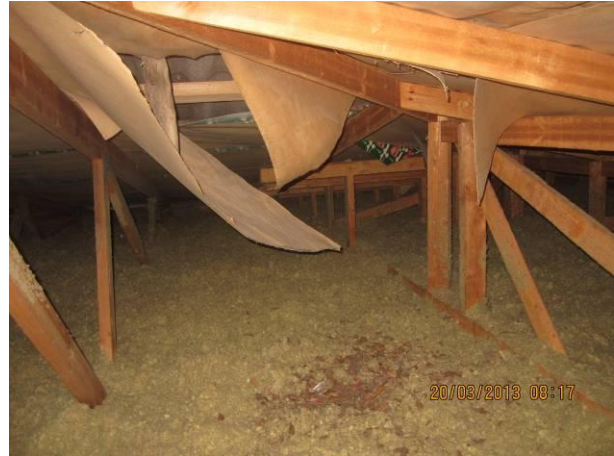
Kuva 10 Revennyt aluskate ulkojiirin vieressä. Aluskatteen päältä on varissut lehtijätettä.

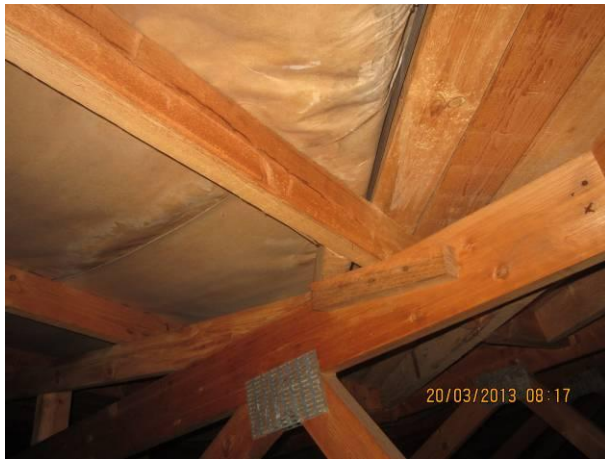
Kuva 11 Sisäjiirin alla vuotojälkiä

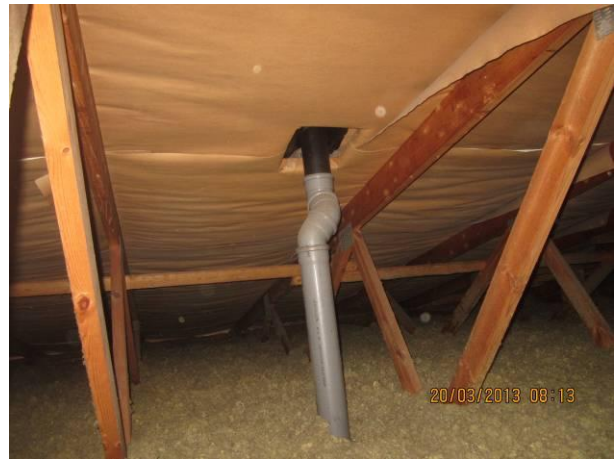
Keittiön ja IV-konehuoneen linjalla on ikänsä perusteella asbestipitoisesta lujalevystä tehdyt palokatkot. Tuuletusviemäreitä ei ole kunnolla tuettu eikä lämpöeristetty ja niiden aluskateläpiviennit eivät ole tiiviit.

Kuva 12 Eristämätön tuuletusviemäri, jota ei ole tuettu.

Tuuletusviemärien tuentoja lisätään ja eristetään viemärit.

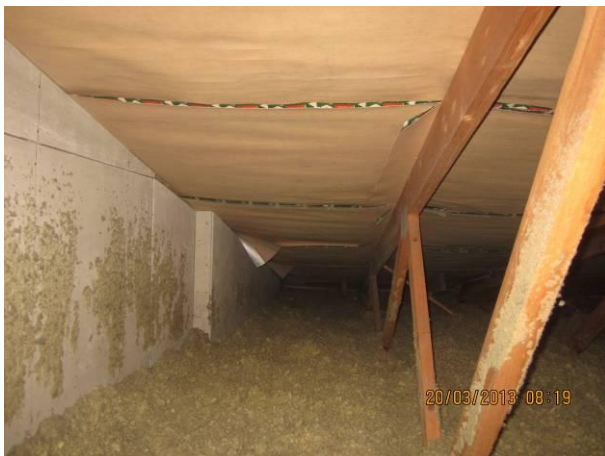
Kuva 13 Palokatkoiseinä on lujalevyä.

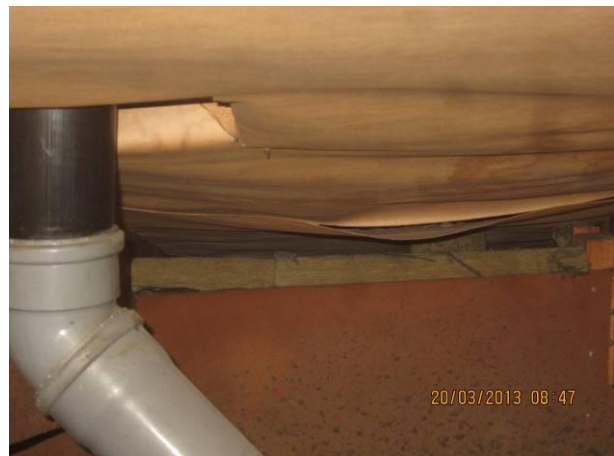
Kuva 14 Tukematon tuuletusviemäri, jonka läpivienti ei ole tiivis, lommahtanut aluskate. Viiston yläpohjan tuuletusväli tuulettuu ontelotilaan.

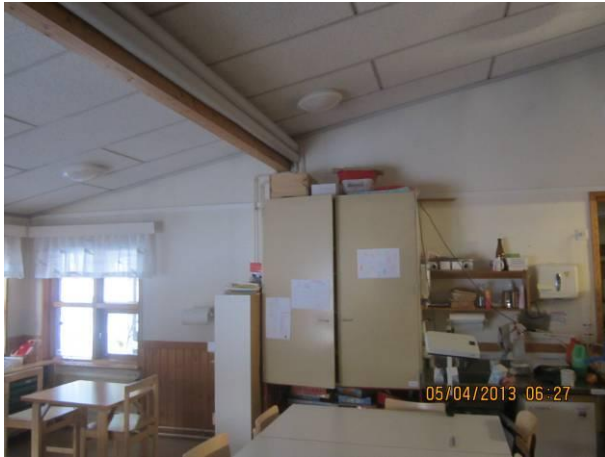
Mahdollisia vuotojälkiä kartoitettiin sisätiloissa tarkastelemalla kattopintoja ja avaamalla alakattoja. Vuotojälkiä ei havaittu. Henkilökunnan mukaan osastohuoneen 31 kohdalla sisäänkäynnin vierisen ulkoseinän kohdalta on tullut vettä katonrajasta. Ulkopuolella todettiin kuistin katon lautojen raon kohdalta, että aluskate ulottuu vain n 20 cm ulkoseinän sivulle. IV-konehuoneen lattiakaivon lähellä on lämmitysputkien läpivienti alas keittiöön, jolla kohdalla ei ole am. tiivistystä tai juurinostoa.

Kuva 15 Osastotila 31, jossa on ollut vuoto takaseinällä

Huoneen 31 ulkoseinän kohdalla oleva vuotovika korjataan avaamalla vesikatetta ja paikallistamalla vuodon syy.

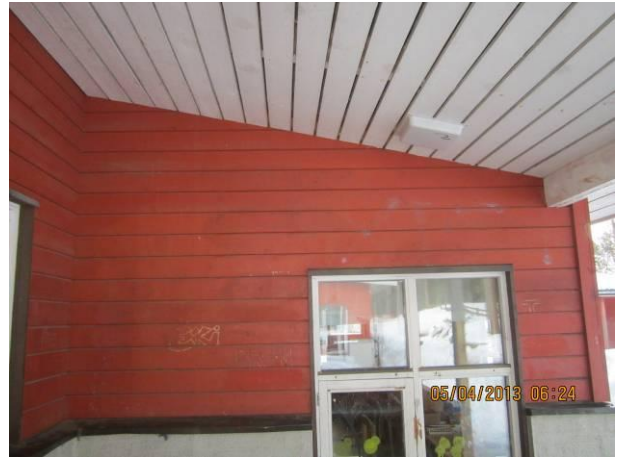
Kuva 16 Sisäänkäynnin vierellä on huoneen 31 vuotopaikka.

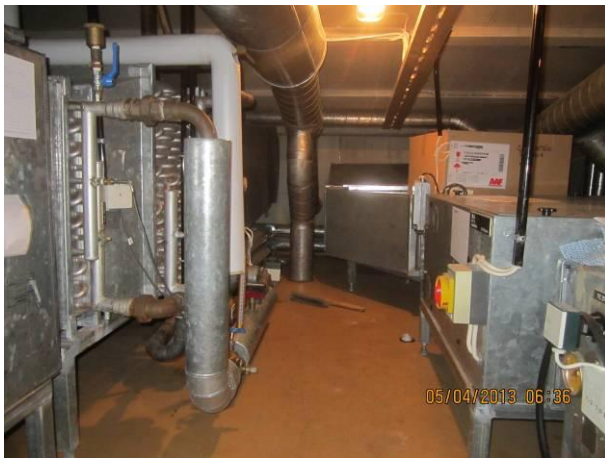
Kuva 17 Yleiskuva ullakon IV-konehuoneesta.

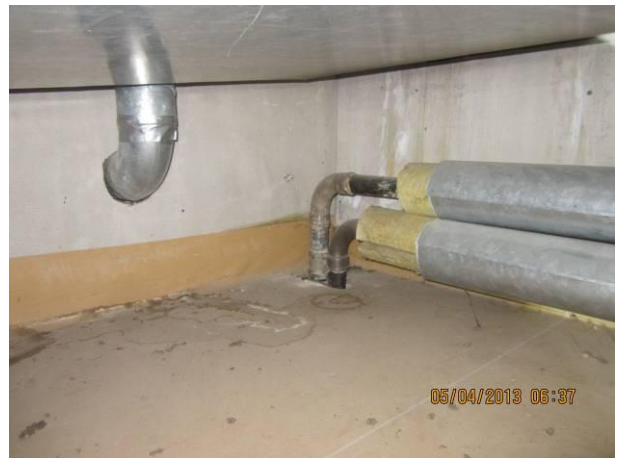
Kuva 18 IV-kojeen alla on selvä vuotoreitti keittiön kulmalla.

IV-konehuoneessa tukitaan lämpöputkien lattian läpiviennin kohdalta vuotoreitti.
