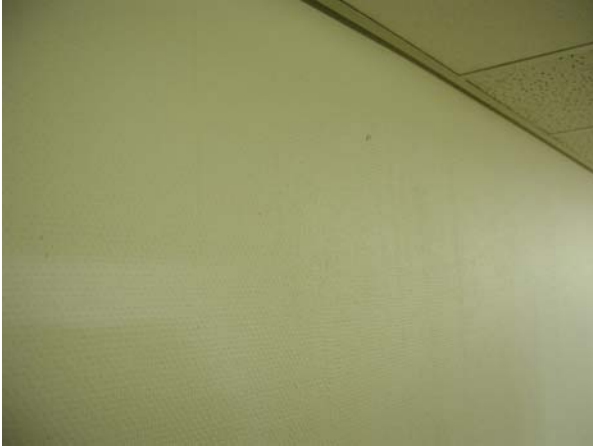
Kuva 1. Valumajälki käytävän seinässä.

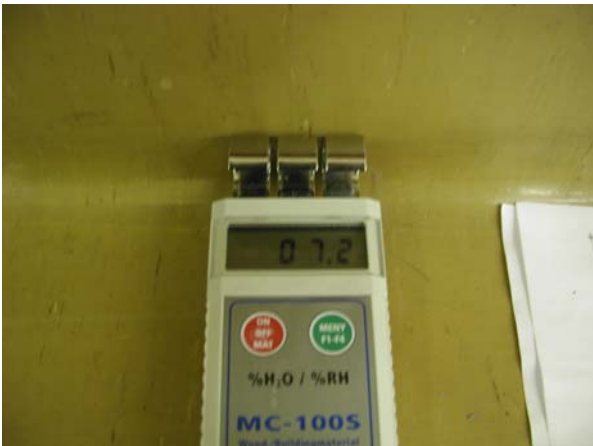
Kuva 2. Käytävän seinän alaosa, jossa on pintakosteusarvot, jotka ovat hieman kohonneet.

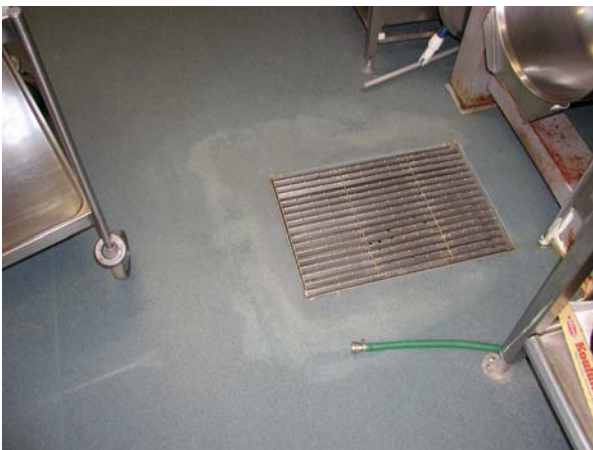
Kuva 3. Kosteusjälkiä keittiön lattialla.

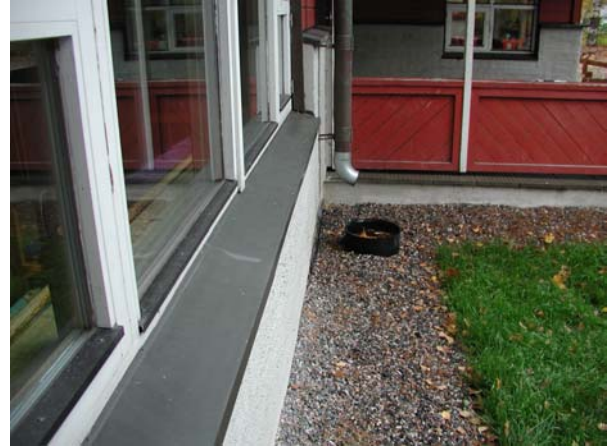
Kuva 4. Ikkunakarmit ja -puitteet ovat hyväkuntoiset. Kattojen sadevedet ohjataan sadevesikaivoihin ja seinänvierellä on sepeli.

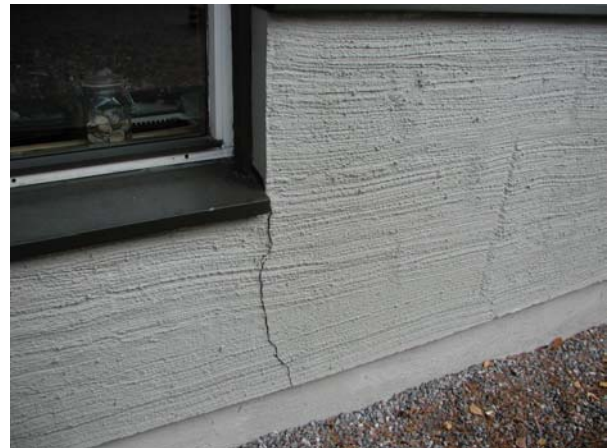
Kuva 5. Seinän alaosa, jossa on paikoin halkeamia.

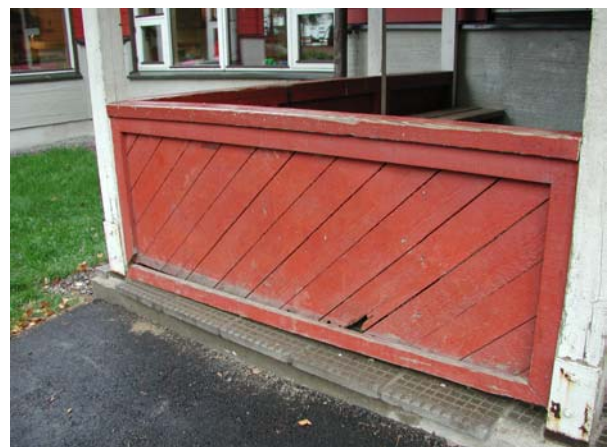
Kuva 6. Sisäänkäyntien puukaiteet ovat heikkokuntoiset.

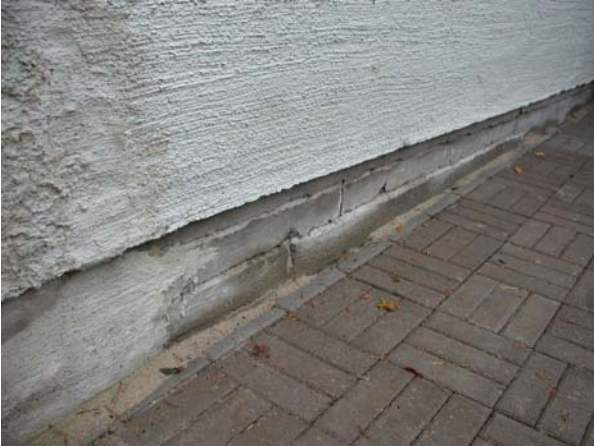
Kuva 7. Sokkelin rappaus on paikoin irronnut.

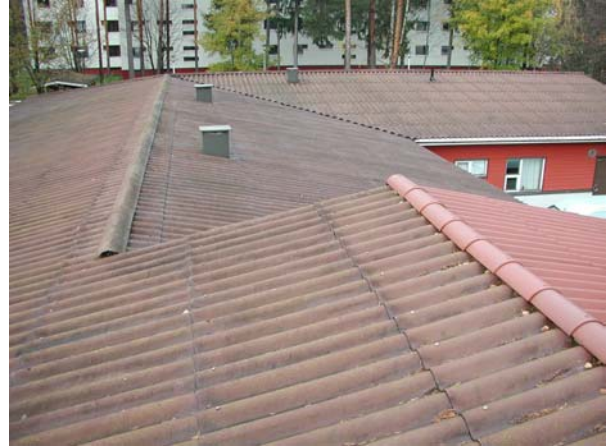
Kuva 8. Vesikatto on enintään tyydyttävä-kuntoinen. Se on monitoimihallin kohdalta uusittu vuonna 1999.
