TARHAPUISTON KOULU

KUNTOTUTKIMUSOHJELMA 8.5.2009

LÄMPÖTILAONGELMIEN RAKENNETEKNISET TUTKIMUKSET

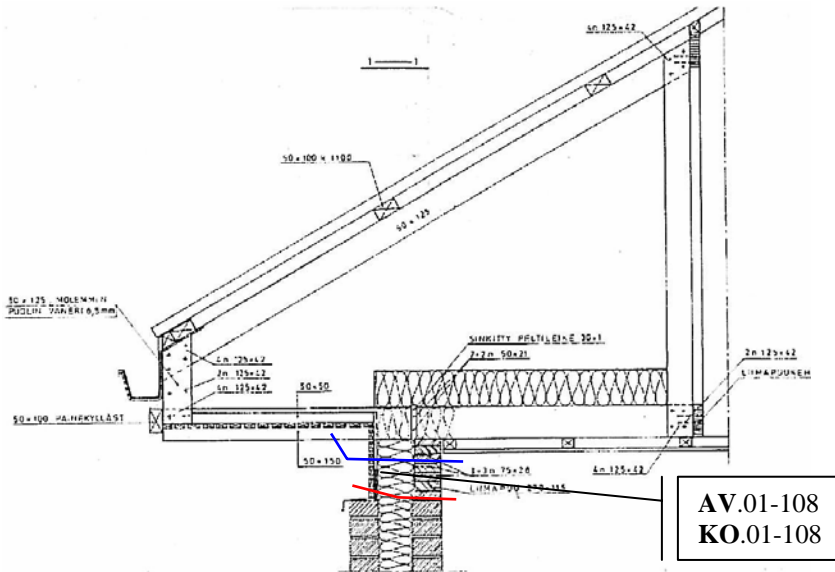
Kuva 1.

Alkuperäinen rakenneleikkaus 1-1. Riskikohta kylmäsillalle voi olla liimapuupalkin kohta (sininen viiva) ja mahdollinen kylmäsilta on ennen kaikkea liimapuupalkin ja tiilimuurauksen välinen sauma (punainen viiva).

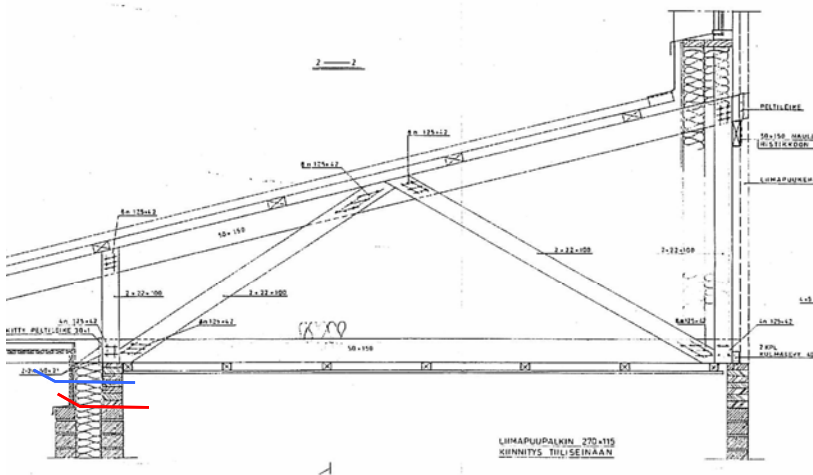
Kuva 2.

Alkuperäinen rakenneleikkaus 2-2. Ulkoseinällä riskikohta kylmäsillalle voi olla liimapuupalkin kohta (sininen viiva) ja mahdollinen kylmäsilta on ennen kaikkea liimapuupalkin ja tiilimuurauksen välinen sauma (punainen viiva).

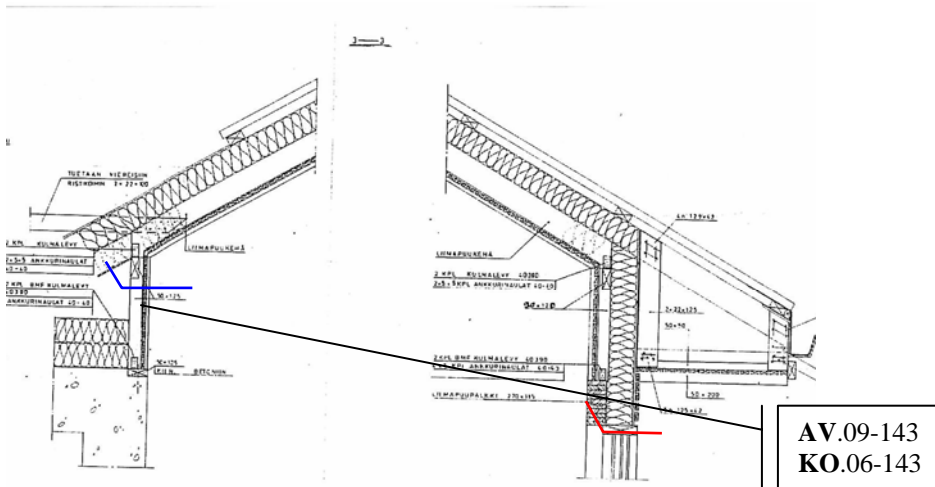
Kuva 3.

Alkuperäinen rakenneleikkaus 3-3. Leikkauksen vasemmanpuoleisessa osassa ei betonilaatan yläpuoliseen seinäosaan ole piirretty lämmöneristystä ollenkaan (125x50-rungon kohta, sininen viiva). Oikeanpuoleisessa osassa riskikohta kylmäsilille on esitetty sinisellä viivalla (liimapuun ja apukarmin muodostama kylmäsilta).

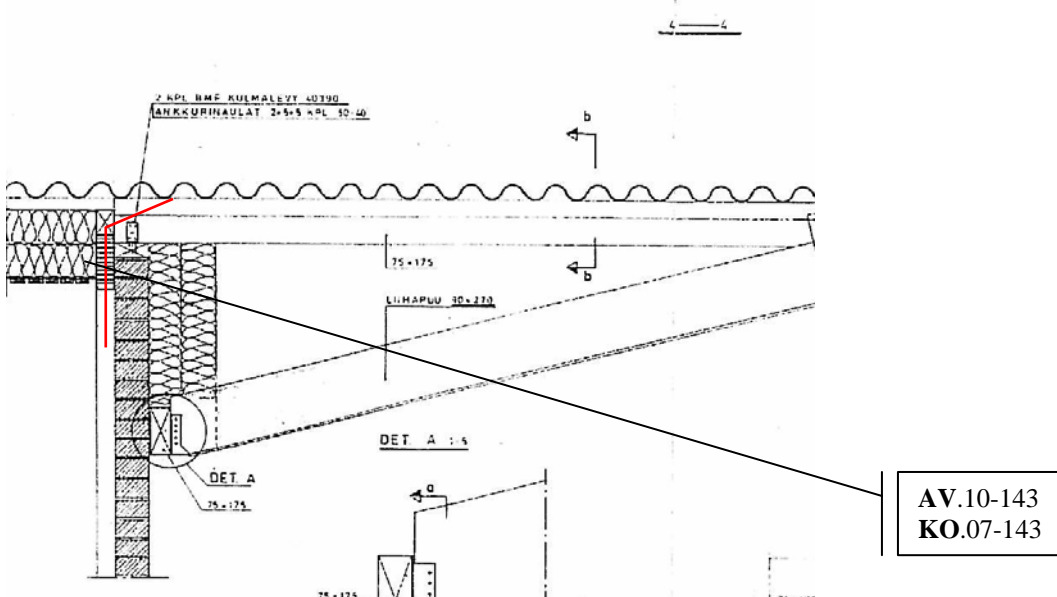
Kuva 4.

Alkuperäinen rakenneleikkaus 4-4. Leikkaukseen liittyvä mahdollinen kylmäsilta on esitetty punaisella viivalla.

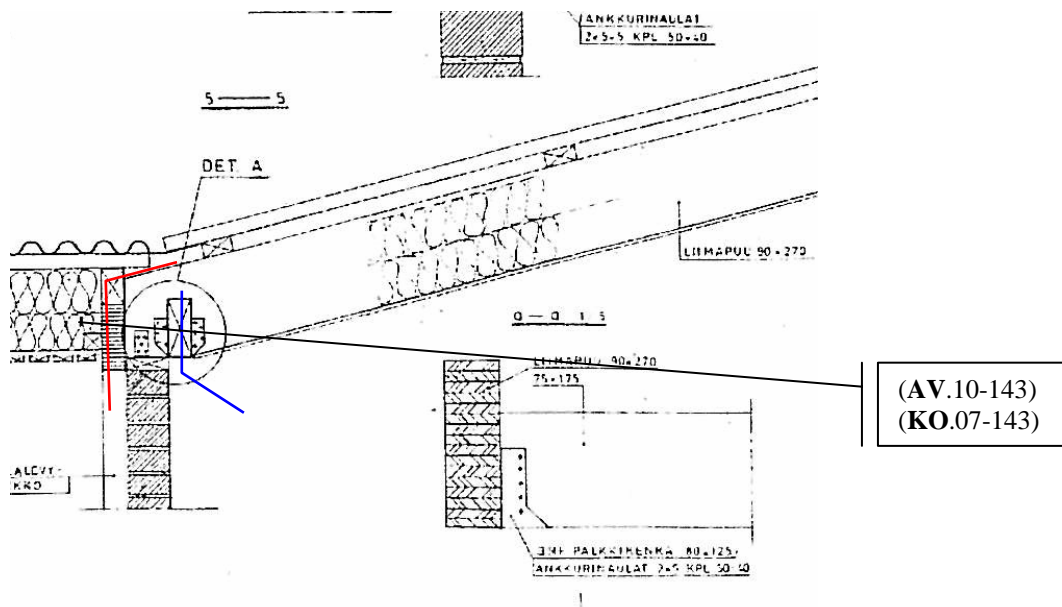
Kuva 5.
Alkuperäinen rakennelikkaus 5-5. Leikkaukseen liittyvä mahdollinen kylmäsilta on esitetty punaisella viivalla, riskikohta kylmäsiltille on esitetty sinisellä viivalla.

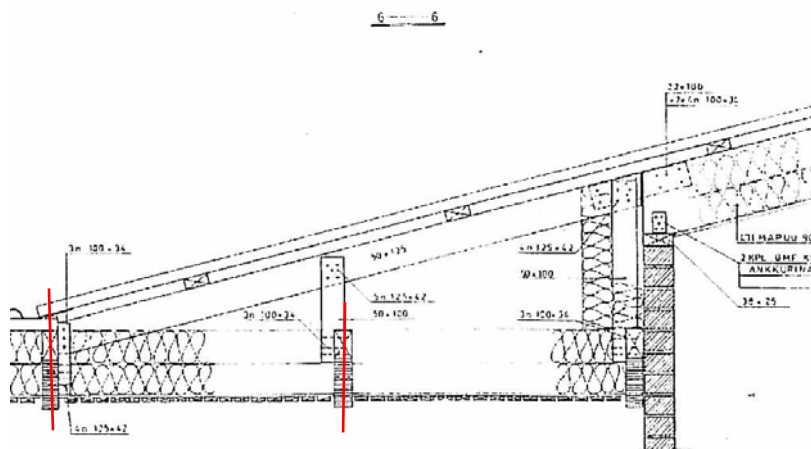
Kuva 6.
Alkuperäinen rakennelikkaus 6-6. Leikkaukseen liittyvät mahdolliset kylmäsilat on esitetty punaisilla viivoilla.

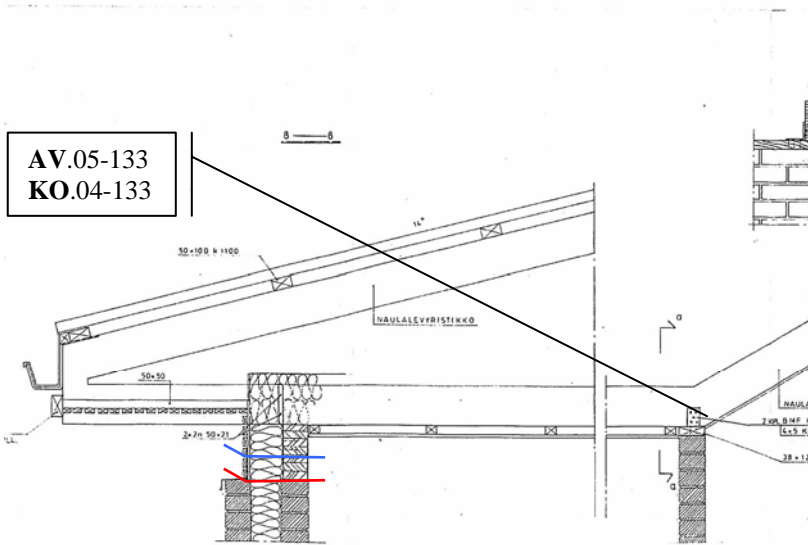
Kuva 7.

Alkuperäinen rakennelikkaus 8-8. Riskikohta kylmäsillalle voi olla liimapuupalkin kohta (sininen viiva) ja mahdollinen kylmäsilta on ennen kaikkea liimapuupalkin ja tiilimuurauksen välinen sauma (punainen viiva).

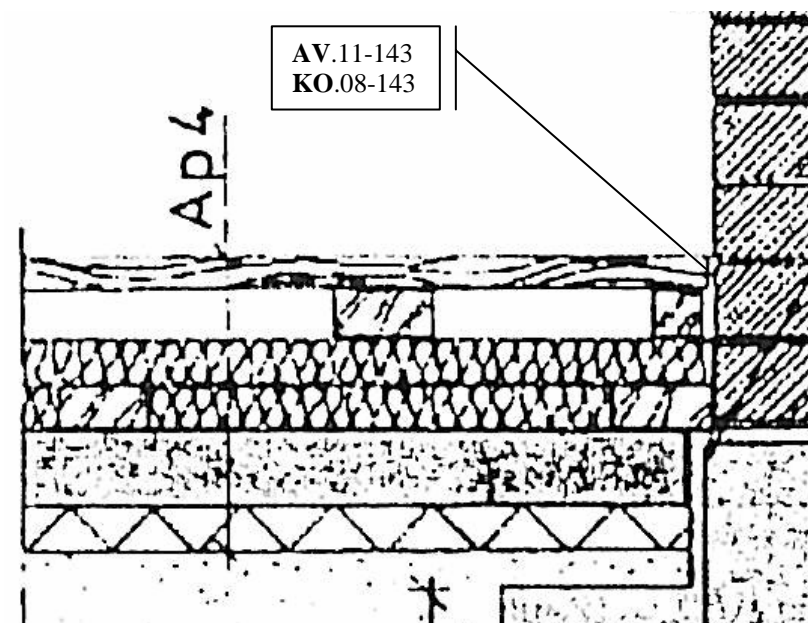
Kuva 8.

Alkuperäinen rakennelikkaus 3-3 liikuntasalin alapohjarakenteesta. Avauksella AV.11-143 selvitetään alapohjarakenteen liitosta ulkoseinän sisäkuorimuuraukseen.

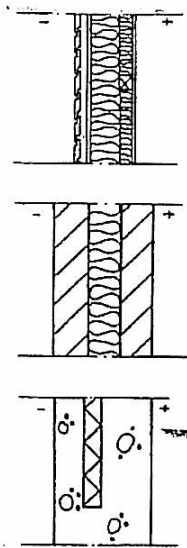
Kuva 10.

Ulkoseinien keskeisimmät rakennetyypit (Ulkoseinä 2, 3 ja 4). Ulkoseinä 4 on sokkelin/perusmuurin rakennetyyppi.

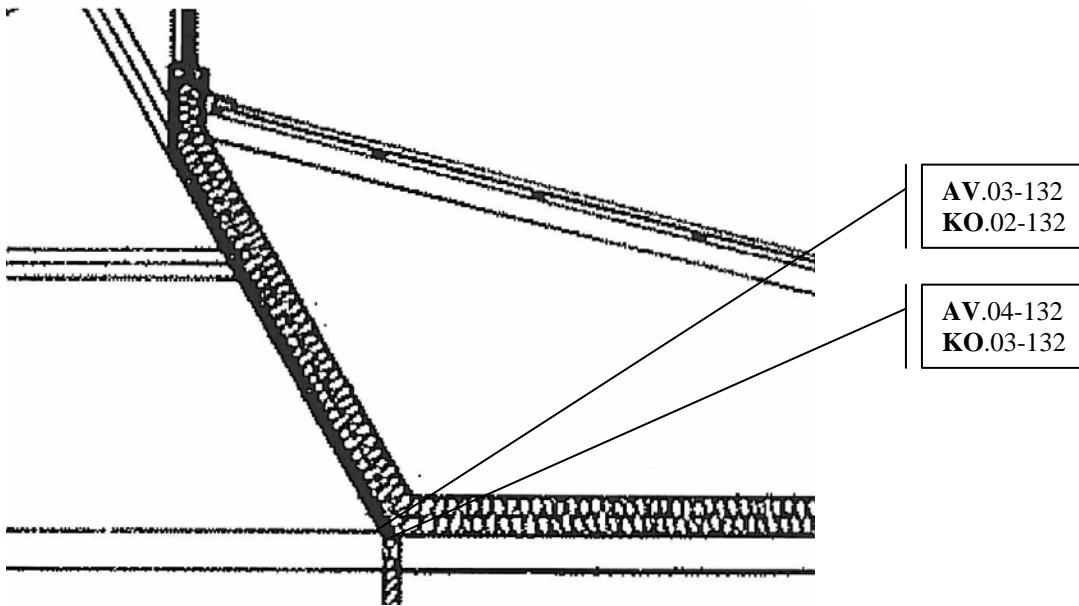
Kuva 11.

Rakenneavaukset AV.03–132 ja AV.04–132 suoritetaan huonetilassa 132 vinon yläpohjarakenteen ja ulkoseinän liitos kohtaan, toinen avaus liimapuupalkin vierelle ja toinen seinäkulmaan.
