Helsinge skola paviljonki

Työnumero 306016

KUVAUS ALIPAINESTETTUNA

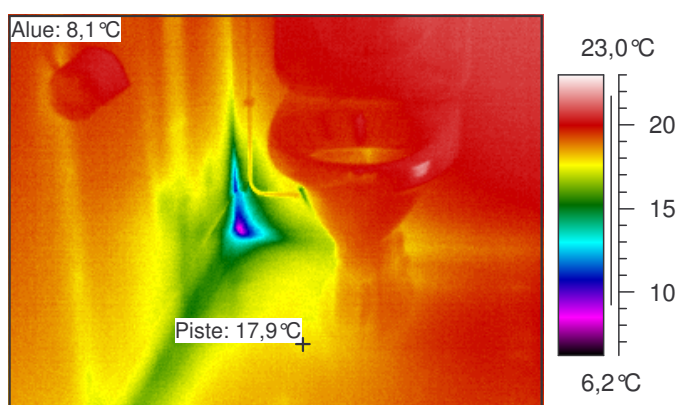
Pieni wc.

Mittauspiste 1	12,6 °C
Mittausalue min	3,2 °C
Mittausalue max	25,6 °C

Korjausluokka: 1

Mittauspiste 1	17,9 °C
Mittausalue min	8,1 °C
Mittausalue max	21,9 °C

Laskettu lämpötilaindeksi mitatusta alueen minimilämpötilasta 45

Laskettu lämpötilaindeksi mitatusta alueen minimilämpötilasta 59

Laskettu lämpötilaindeksi mitatusta pistelämpötilasta 78

Laskettu lämpötilaindeksi mitatusta pistelämpötilasta 84

Ilmavuotoa lattian nurkasta.

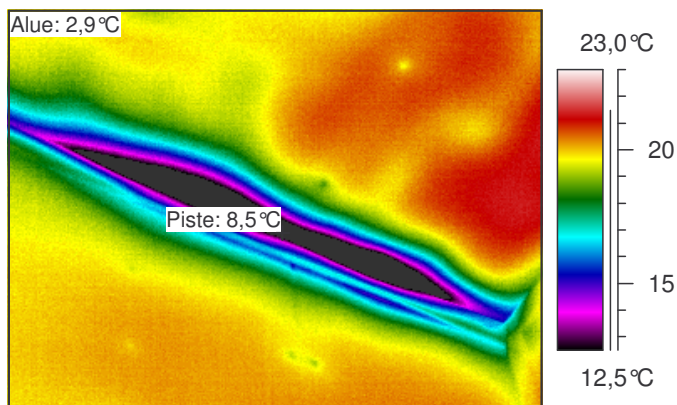
Siivouskomero

Mittauspiste 1	8,5°C
Mittausalue min	2,9°C
Mittausalue max	21,5°C

Korjausluokka: 4

Laskettu lämpötilaindeksi mitatusta alueen minimilämpötilasta 45

Laskettu lämpötilaindeksi mitatusta pistelämpötilasta 64

Alipaineistettuna syntyi ilmavuotoa katonrajaan oviseinälle.
