TUTKIMUSRAPORTTI

HIEKKAHARJUN KOULU ENSIMMÄISEN KERROKSEN KORJAUSALUEIDEN LATTIARAKENTEIDEN KOSTEUSMITTAUSSEURANTA

18.3.2013

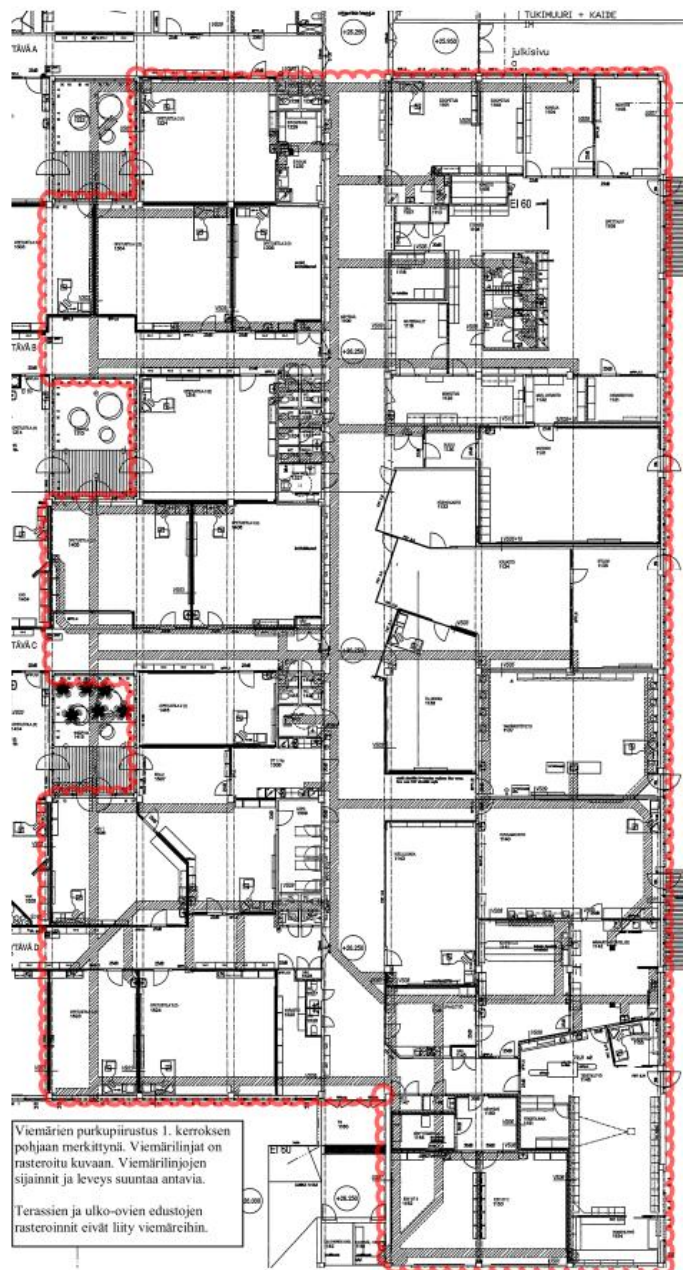
Kuva 1. Hiekkaharjun koulu, helmikuun 2013 tutkimusten tutkimusalue on rajattu kuvaan punaisella aaltoviivalla.

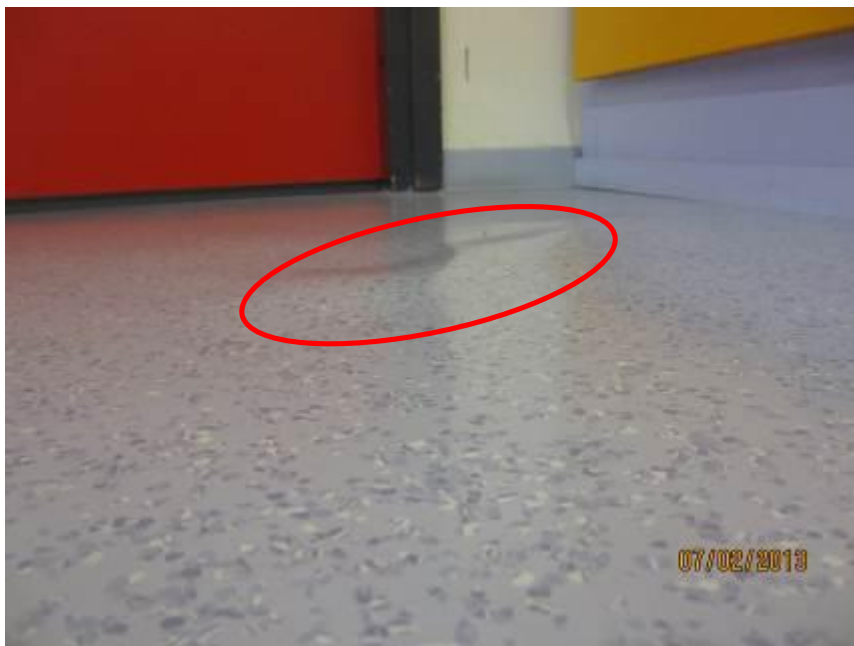
Luokassa 1224 todettiin lattiapäällysteen olevan kuprulla pieneltä alueelta oven edustalta (kuva 2). Luokan opettajan kanssa käydyissä keskusteluissa tuli esille se, että lattiapäällystettä on uusittu useampaan otteeseen kyseisestä luokasta epoksikorjauksen jälkeen, A käytävän puoleisen seinän vierustalta (luokkatilassa, seinän vierustalla sijaitsee peruskorjauksessa uusittu viemäriinija).

Kuva 2. Hiekkaharjun koulu, luokan 1224 lattiapäällysteen kupruilukohta on ympyröity kuvaan.

Alapohjarakenteen suhteelliset kosteudet opetustilan 1224 lattiassa esiintyneen mattokuprun kohdalla ovat korkeat ja korkea kosteuspitoisuus on aiheuttanut maton irtoamisen alustastaan. Mittauskohta sijaitsee peruskorjauksessa uusitun viemärilinjan kohdalla.

Opetustilan 1224 lattian mattokuprun kohdalta tehdyn rakenteen pintaosan piikkauksen ja tehtyjen aistinvaraisten tarkastelujen perusteella vaikuttaa siltä, että kyseisellä tarkastelukohdalla ei olisi korjaustapasuosituksessa (Vahanen Oy, 18.5.2010) esitettyä epoksointia, vaikka epoksointi on esitetty tehtäväksi kyseiselle alueelle 18.5.2010 päivätyssä korjaustapasuosituksessa (Hiekkaharjun koulu, lisätarkastelut ja pintamateriaalisuositukset, Vahanen Oy).

Koska opetustilan 1224 lattian osalta on viitteitä epoksoinnin puuttumisesta, suositellaan mattoalueiden osalta, peruskorjauksessa uusituilta viemäriinjoilta, korjaustapasuosituksessa (Vahanan Oy, 18.5.2010) esitetyiltä alueilta epoksoinnin olemassaolon ja kerrosvahvuuden varmistamista rakenteesta riittävän kattavasti otettavilla poraliierionäytteillä ja tekemällä niistä tarkoituksenmukaiset selvitykset kuten esimerkiksi pintahienäytteet.

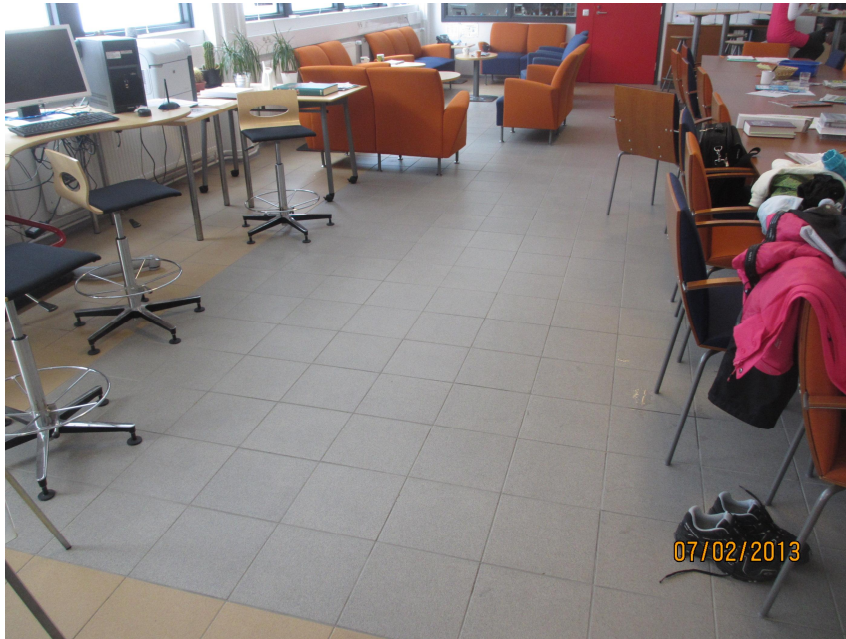
Laatoitettujen tilojen osalta lattian laatoitukset ovat siistikuntoiset (kuva 3) eikä laatoituksissa havaittu mitään vaurioon viittaavia tekijöitä, kuten halkeamia tai laattojen irttoamisia alustastaan.

Kuva 3. Hiekkaharjun koulu, kiviaineisella laattalla laatoitettujen tilojen lattiapäällysteet ovat siistikuntoiset.

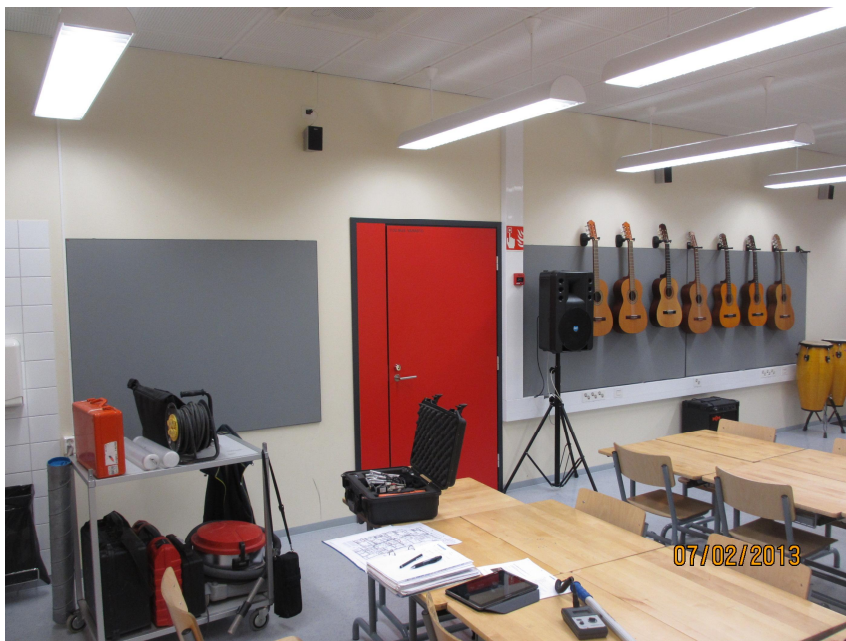
Useissa luokkatiloissa havaittiin aistinvaraisissa tarkasteluissa linoleumiin viittaavaa hajua. Hajun lähteenä todettiin olevan luokkien ja tilojen linoleum –ilmoitustaulut (kuva 4).

Kuva 4. Hiekkaharjun koulu, opetus- ja muissa tiloissa havaittiin linoleumiin viittaavaa hajua, joka todettiin olevan peräisin ilmoitustauluista.

Luokkatiloissa/ tiloissa havaittu linoleumiin viittaavaa hajua todettiin olevan peräisin tilojen linoleumilmoitustauluista.

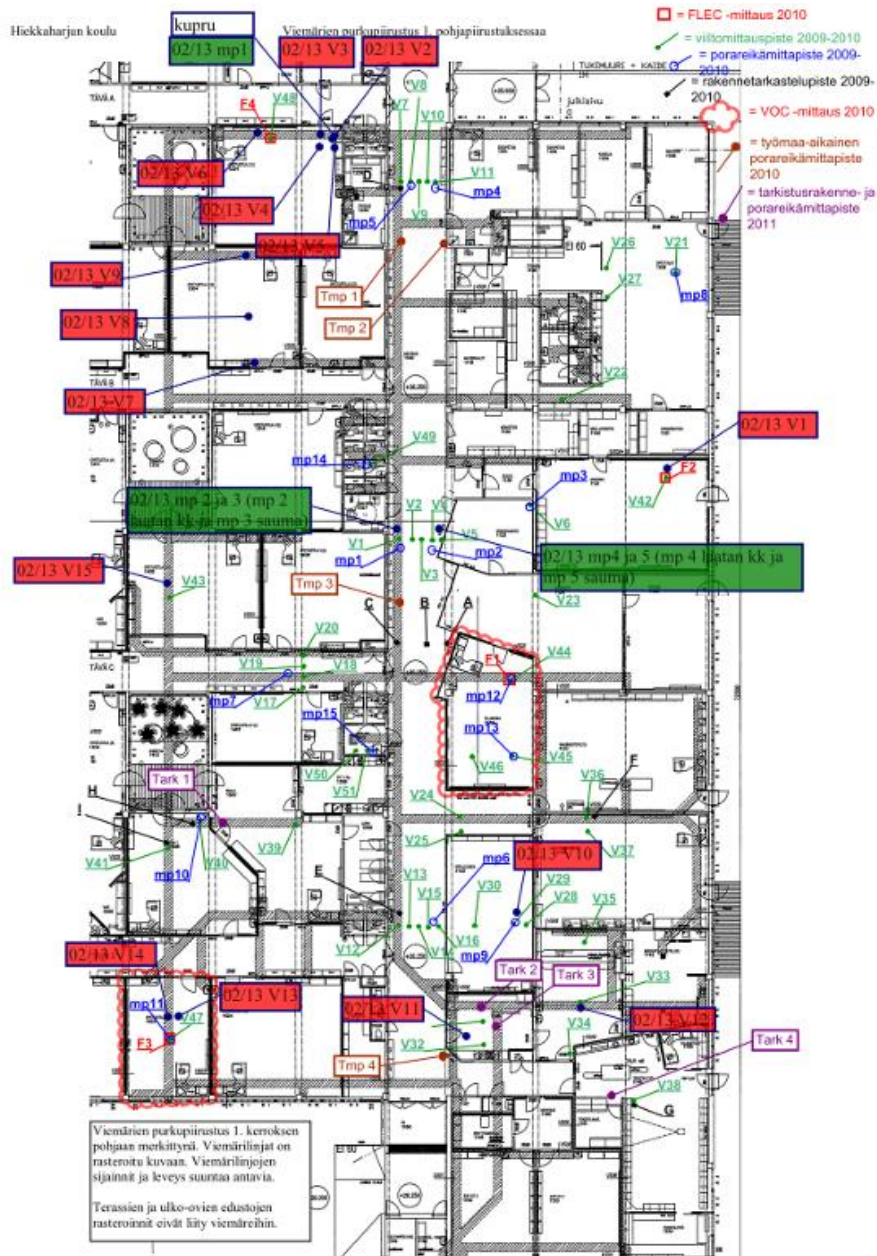
Rakennekosteusmittauksen mittapisteiden sijainnit on esitetty kuvassa 5 ja erikseen liitteessä 5. Esimerkkikuvat viilto- sekä porareikämittauksista on esitetty kuvissa 6 ja 7. Lattiapäällysteen alapuoleisten suhteellisten kosteuksien mittaustulokset on esitetty taulukoissa 1 ja 2. Alapohjarakenteen näytepala- ja porareikämittauksen tulokset on esitetty taulukossa 3.

Kuva 5. Hiekkaharjun koulu, lattiapäällysteen alapuoleisten suhteellisten kosteuksien mittapisteet on esitetty kuvassa punaisella pohjalla olevin laatikoin ja alapohjarakenteen suhteellisen kosteuden mittapisteet vihreällä pohjalla olevin laatikoin. Kuvassa on nähtävissä myös aiemmin Vahanen Oy:n toimesta tehtyjen mittausten mittapisteiden sijainnit, joiden selitteet on esitetty kuvan oikeassa yläreunassa.

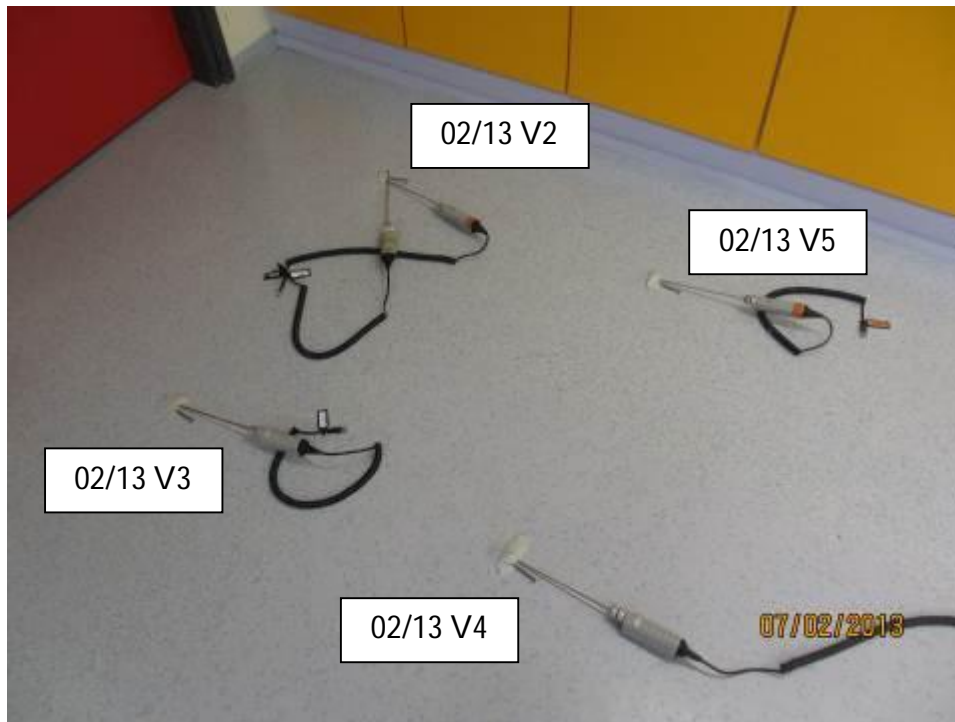
Kuva 6. Hiekkaharjun koulu, luokan 1224 lattiapäällysteen alapuoleisten suhteellisten kosteuksien mittaukset käynnissä mittapisteissä 02/13 V2, V3, V4 ja V5.

Opetustilan 1224 lattiapäällysteen alapuoleiset suhteelliset kosteudet ovat peruskorjauksessa uusitun viemäriinjan kohdalla, mittapisteissä 02/13 V2, V3 ja V6 korkeat. Mittapisteessä 02/13 V6 nyt lattiapäällysteen alta mitattu suhteellinen kosteus on lähes samalla tasolla, kuin aiemmin, noin 3 vuotta sitten mitattu. Mittapisteen 02/13 V4 kohdalla suhteellinen kosteus on selvästi em. mittapisteitä alhaisempi ja mittapisteessä 02/13 V5 merkittävästi alhaisempi ollen lähellä musiikkiluokan 1131 vertailumittapisteen suhteellista kosteuspitoisuutta. Mittapiste 02/13 V5 sijaitsee todennäköisesti ns. vanhan rakenteen puolella.

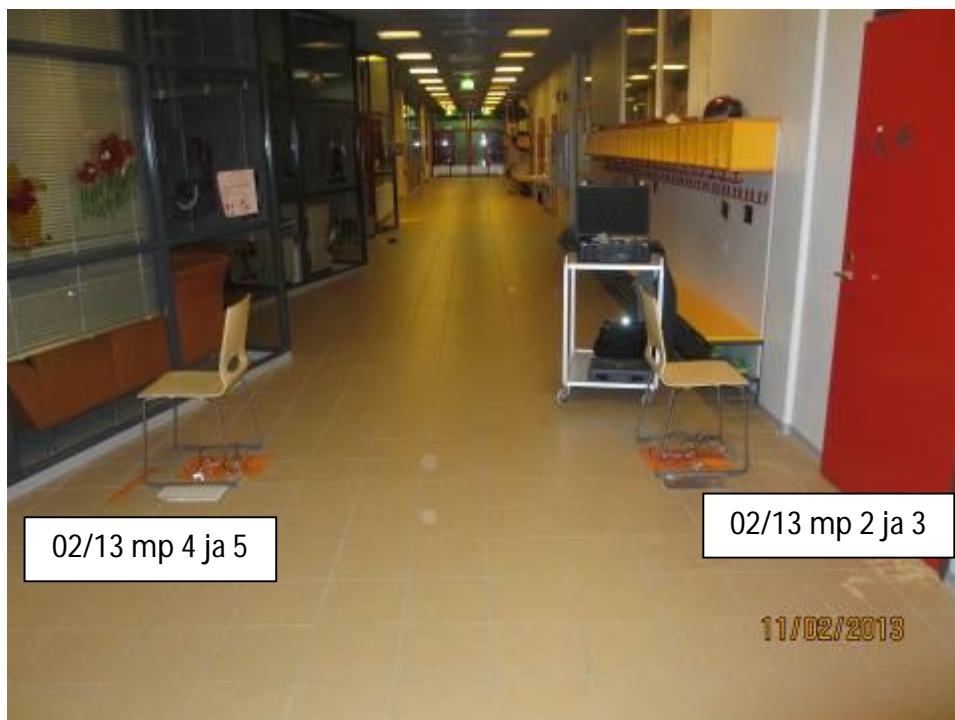
Kuva 7. Hiekkaharjun koulu, käytävän 1100 alapohjarakenteen suhteellisten kosteuksien mittaukset käynnissä mittapisteissä 02/13 mp 2, mp 3, mp 4 ja mp 5.

Käytävän 1100 peruskorjauksessa uusitun viemärilinjan kohdalla, alapohjarakenteen suhteelliset kosteudet ovat jonkin verran alentuneet erityisesti rakenteen pintaosista. Vanhan rakenteen osalta rakenteen kosteuspitoisuus on merkittävästi alentunut.

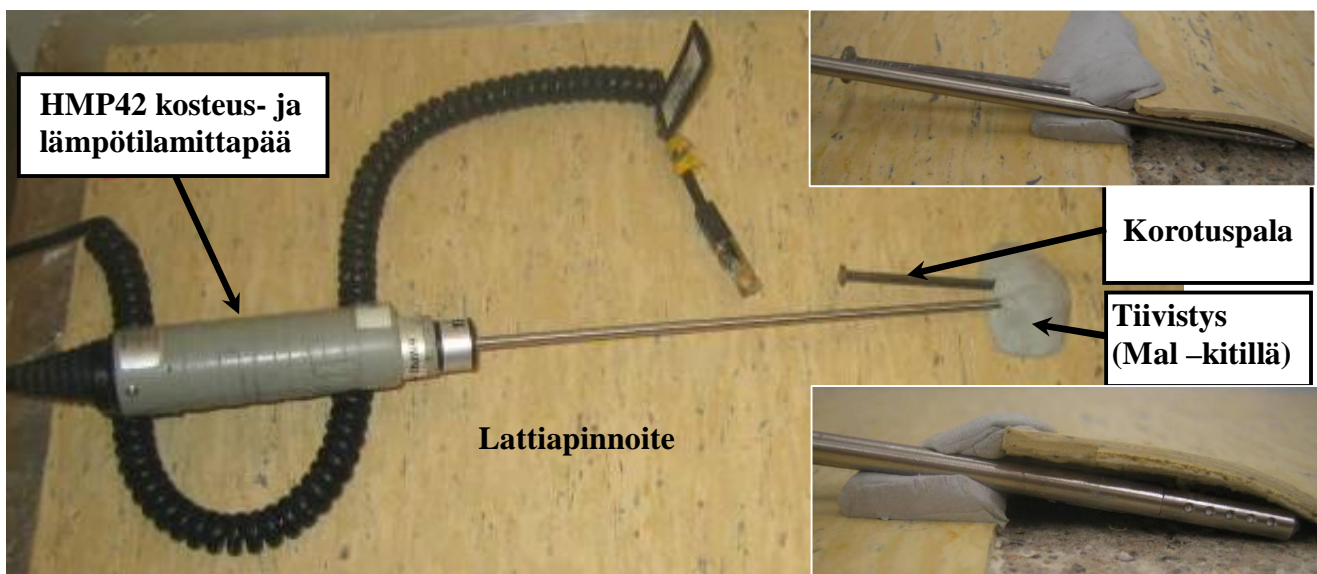
SUHTEELLISEN KOSTEUDEN (RH) MITTAUS LATTIAPINNOITTEEN ALTA NS. VIILTOMITTAUKSELLA

1. Lattiapinnoitteeseen tehdään viilto halutulle kohdalle.
2. Lattiapinnoite irrotetaan mittapään vaatimalta matkalta alustastaan.
3. Lattiapinnoitetta kohotetaan asentamalla viiltoon korkeudeltaan 5 – 15 mm korotuspalat (esimerkiksi kumitulppa tai naula).

4. Viiltoon asennetaan joko Vaisala Oy:n valmistama \varnothing 4 mm HMP42 tai \varnothing 12 mm HMP44 kosteus- ja lämpötilamittapää.
5. Tehty viilto sekä viillon ja mittapään rajapinta tiivistetään Mal-kitillä siten, että tehty viilto on täysin vesihöyryntiivis.

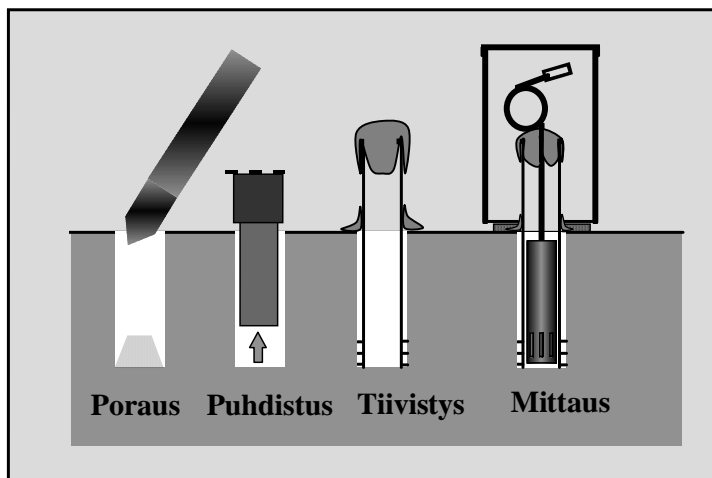
BETONIN SUHTEELLISEN KOSTEUDEN (RH) MITTAUS PORAREIÄSTÄ

1. Rakenteeseen porataan iskuporakoneella $\varnothing 16$ mm reikä mittaussyvyydelle.
2. Reikä puhdistetaan porauspölystä imuroimalla käyttäen suutinta, joka mahtuu reikään.

3. Reikään asennetaan sivuiltaan tiivis mittaosputki, joka ulottuu reiän pohjaan saakka. ($\varnothing 16$ mm sähköputki tai Vaisalan 19266HM asennusputki)

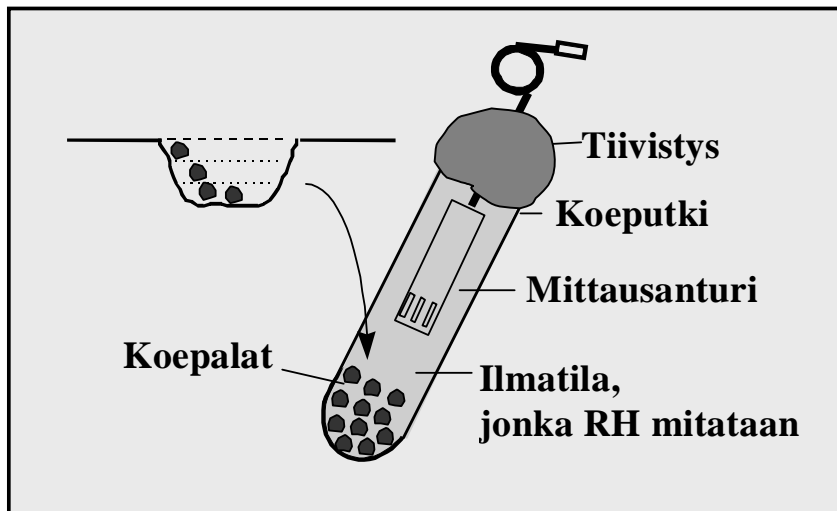
BETONIN SUHTEELLISEN KOSTEUDEN (RH) MITTAUS NÄYTEPALA-MENETELMÄLLÄ

1. Rakenteesta piikataan betonimurusia koeputkeen. Muruset otetaan lyöntimeisselillä betonipinnasta, joka on 5 mm mittaussyvyyyttä ylempänä. Näin menetellen muruset koostuvat betonista, joka on mittaussyvyydestä 5 mm ylöspäin. Murusissa syvimällä olleissa betonihuokosissa vallinnut ilmankosteus kehittyy tämän jälkeen koko koeputken ilmatilaan olettaen, että rakenteen kosteuspitoisuus kasvaa syvemmälle mentäessä. Näytteenottopinta työstetään betoniin kuivamenetelmällä piiriin porattujen reikien keskelle jäävän betonikappaleen alta. Mittauspinnan yläpuolinen betoni voidaan poistaa myös kuivaporauskuunun avulla tai kokonaan ilman sähkötyökaluja. Näytemurusia ei oteta 10 mm lähempää näytteenottomontun reunaa. Lattia-pinnasta näytepalat otetaan ilman näytteenottopinnan esivalmistelua.

2. Koeputkeen tiivistetään Vaisala Oy:n valmistama HMP44 lämpötila- kosteusmittapää Mal - kitillä siten, että mittapään johdon ja koeputken suun yhtymäkohta on täysin vesihöyryntiivis.

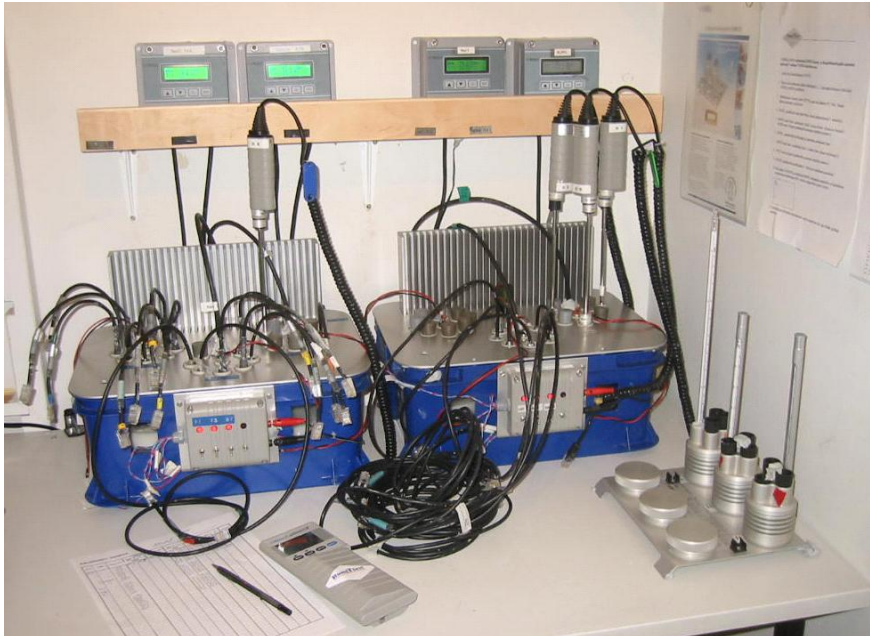
VAHANEN OY:N KALIBROINTIJÄRJESTELMÄ

Kaikki Vahanen Oy:n mittapäät kalibroidaan vähintään 2 kk välein Vaisala Oy:n valmistamalla HMK13B kalibrointilaitteella. Laitteen suolaliuoskammioiden referenssikosteuspitoisuudet mitataan Vaisala Oy:n valmistamalla Vaisala Oy:n mittanormaalilaboratoriossa kuhunkin kosteuspitoisuuteen säädetyillä (75 %RH ja 97 %RH) HMP233 lämpötila- kosteuslähettimillä. Referenssilähettimien oikeellisuutta seurataan Vaisala Oy:n valmistamalla HMK15 kosteuskalibraattorilla, jossa tarkistuskosteuspitoisuudet aikaansaadaan sertifioitujen suolaliuosten avulla. Tämänhetkiset sertifikaattien numerot ovat K008-P01834, K008-Q00094 ja K008-P01579.

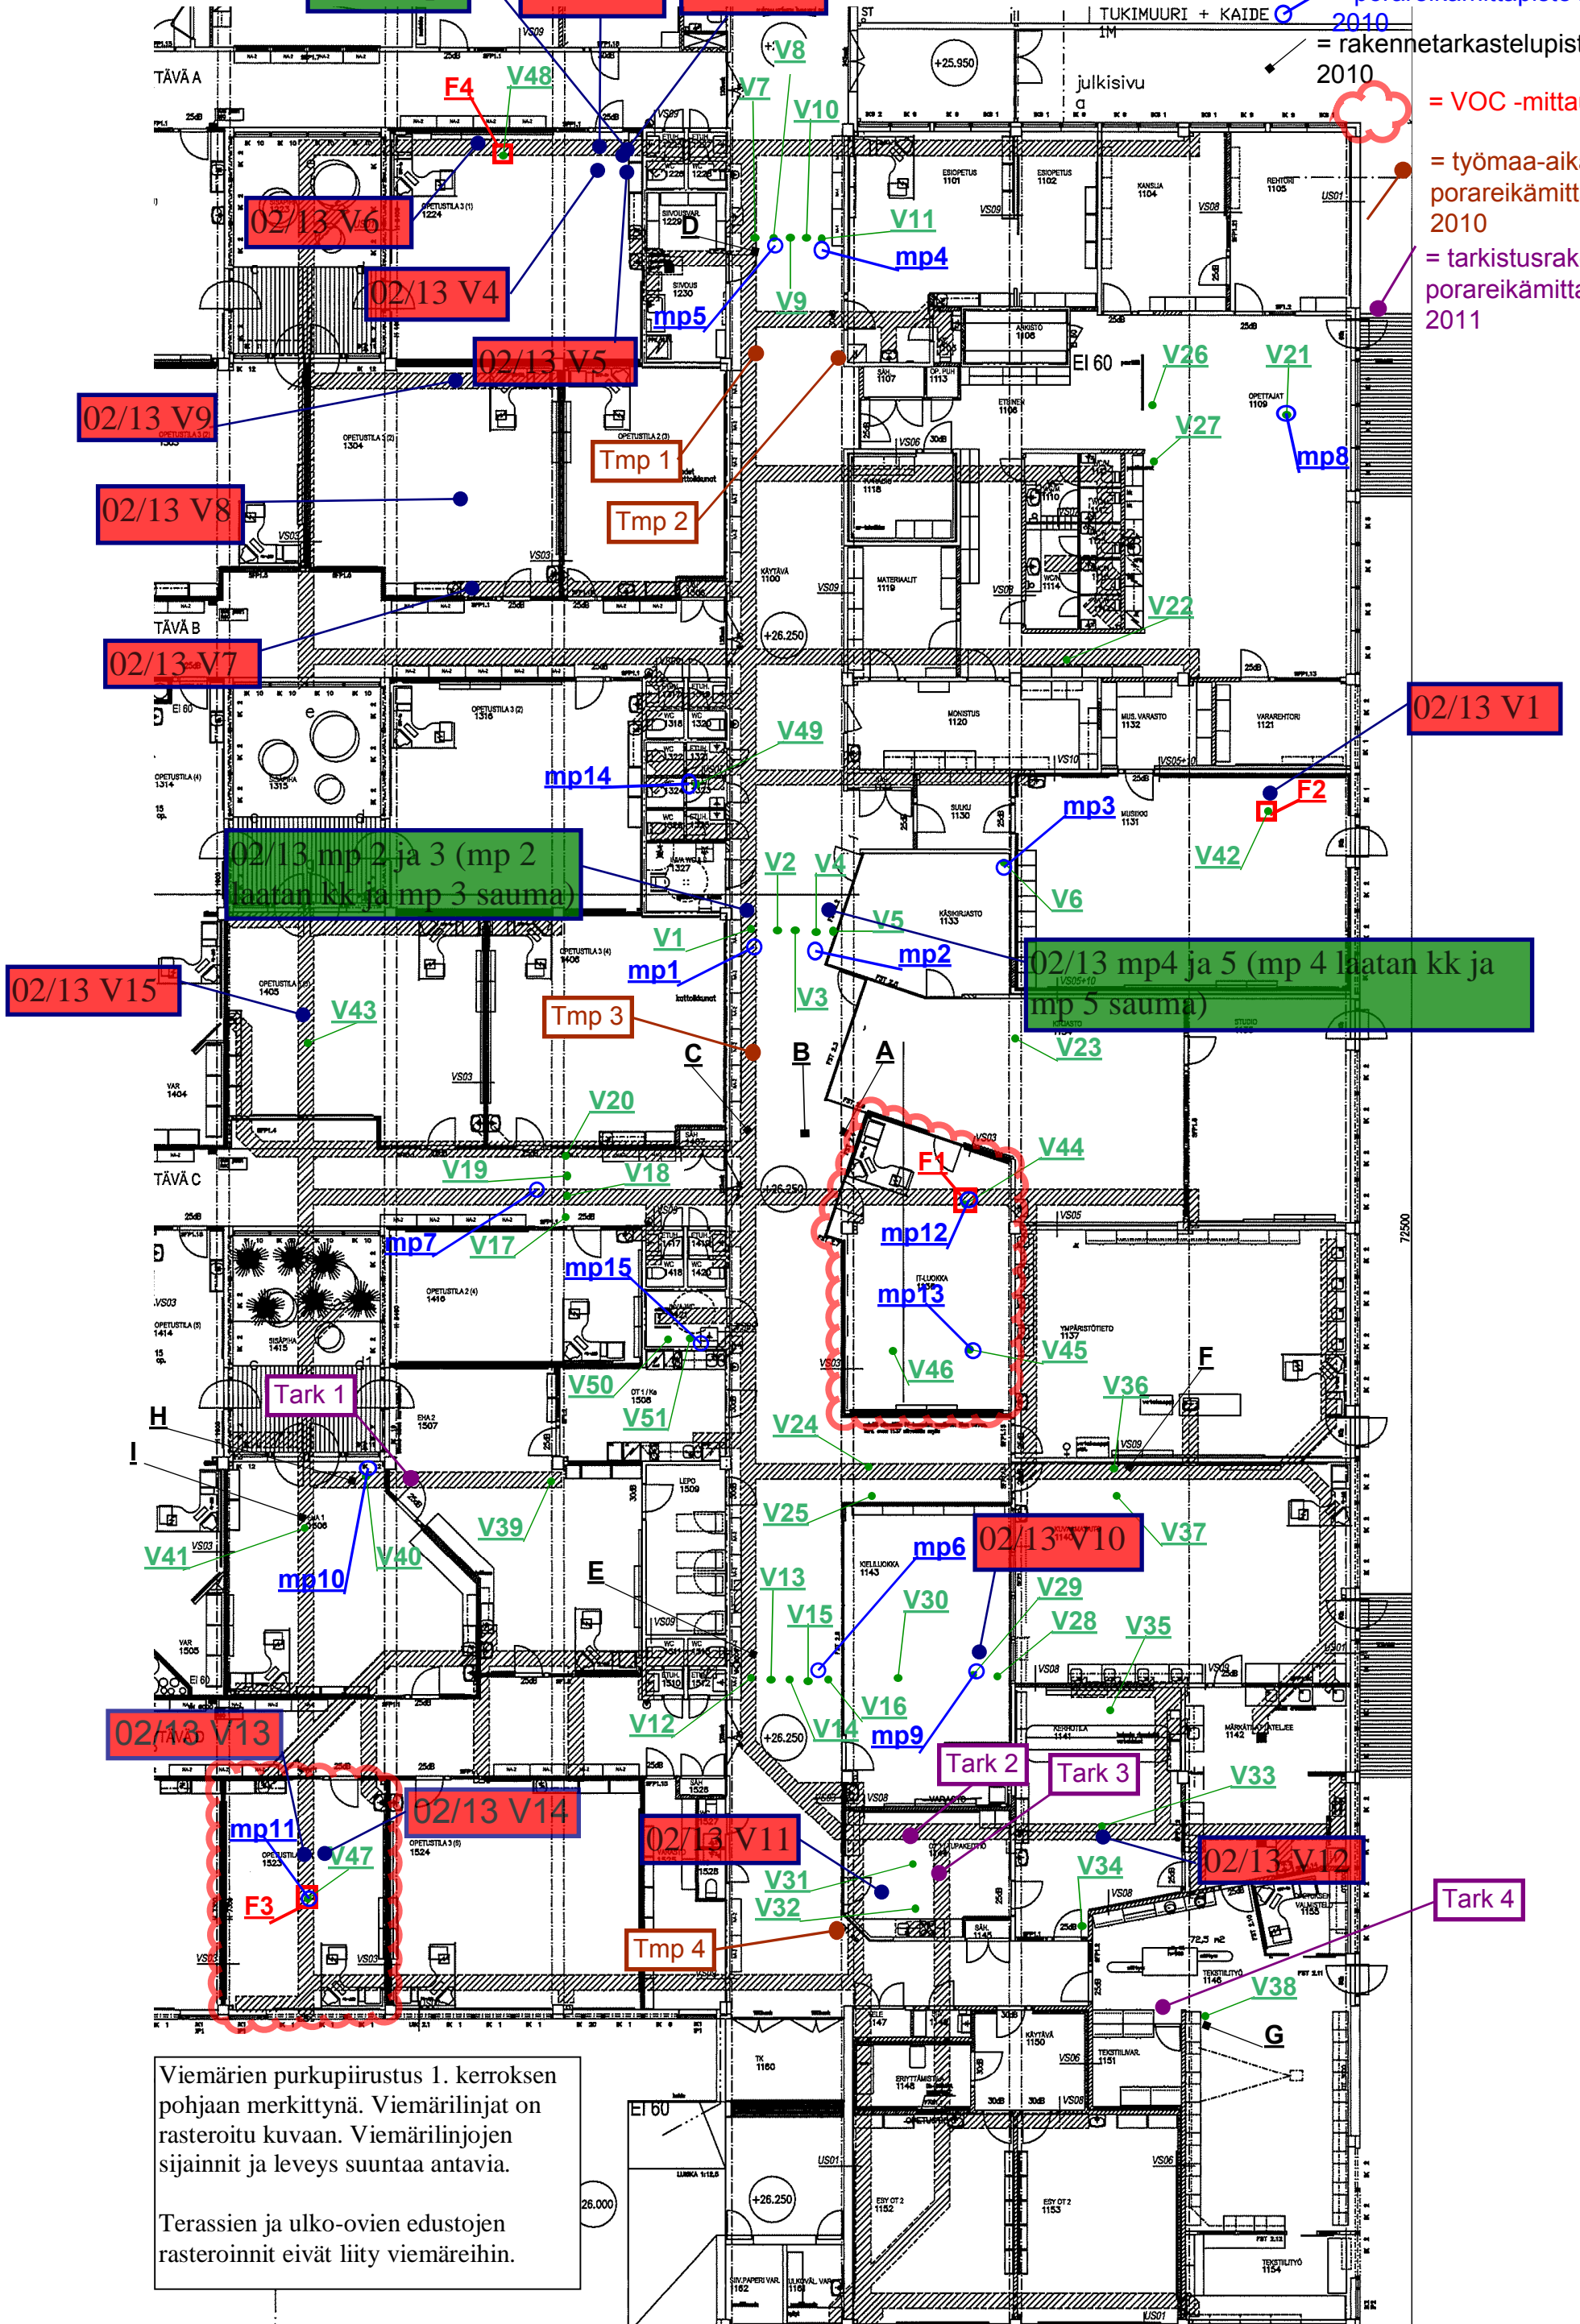
Viemärien purkupiirustus 1. kerroksen pohjaan merkittynä. Viemäriinjoit on rasteroitu kuvaan. Viemäriinjoit sijainnit ja leveys suuntaa antavia. Terassien ja ulko-ovien edustojen rasteroinnit eivät liity viemäreihin.
