SISÄILMASTO- JA KOSTEUSTEKNINEN KUNTOTUTKIMUS

HIEKKAHARJUN KOULU, TALKOOTIE 33, VANTAA

AP14_70135.02

20.3.2015

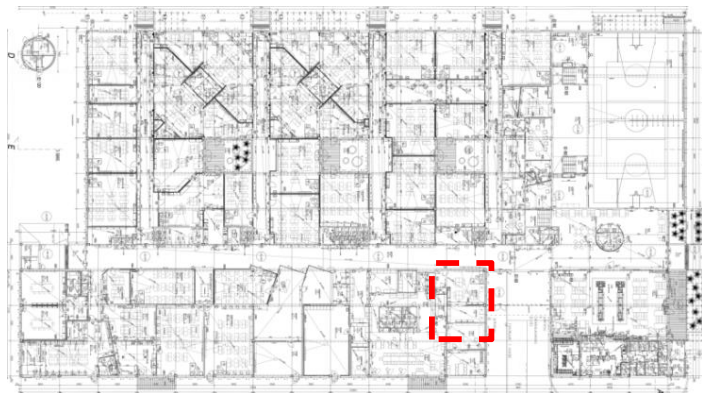
Luokkatilan 1101 ulkoseinän sokkelirakenteen merkkiainekokeessa havaittiin merkittäviä ilmavuotoja ulkoseinän ja lattiarakenteen liittymissä. Ikkunan yläpuolisen elementtirakenteen merkkiainekokeessa merkittäviä ilmavuotoja havaittiin ulkoseinän ja ikkunan sekä kattorakenteen liittymissä ja ulkoseinärakenteen elementin valunaikaisissa rei'issä.

MERKKIAINEKAASU SOKKELIRAKENTEEN ERISTETILAAN

ULKOSEINÄ- JA LATTIARAKENTEEN LIITTYMÄ

- Merkkiainekokeissa havaitut ilmapuotokohdat suositellaan tiivistettäväksi rakennesuunnittelijan ohjeiden mukaisesti. Kaikkien tutkimuksen kohteena olevien tilojen samankaltaiset rakenteet suositellaan tiivistettäväksi.
- Tiivistystöiden jälkeen tehdään merkkiainekokeilla ilmatiiivyskokeet korjaustoimenpiteiden laadun varmistusta varten. Korjaustoimenpiteiden jälkeen

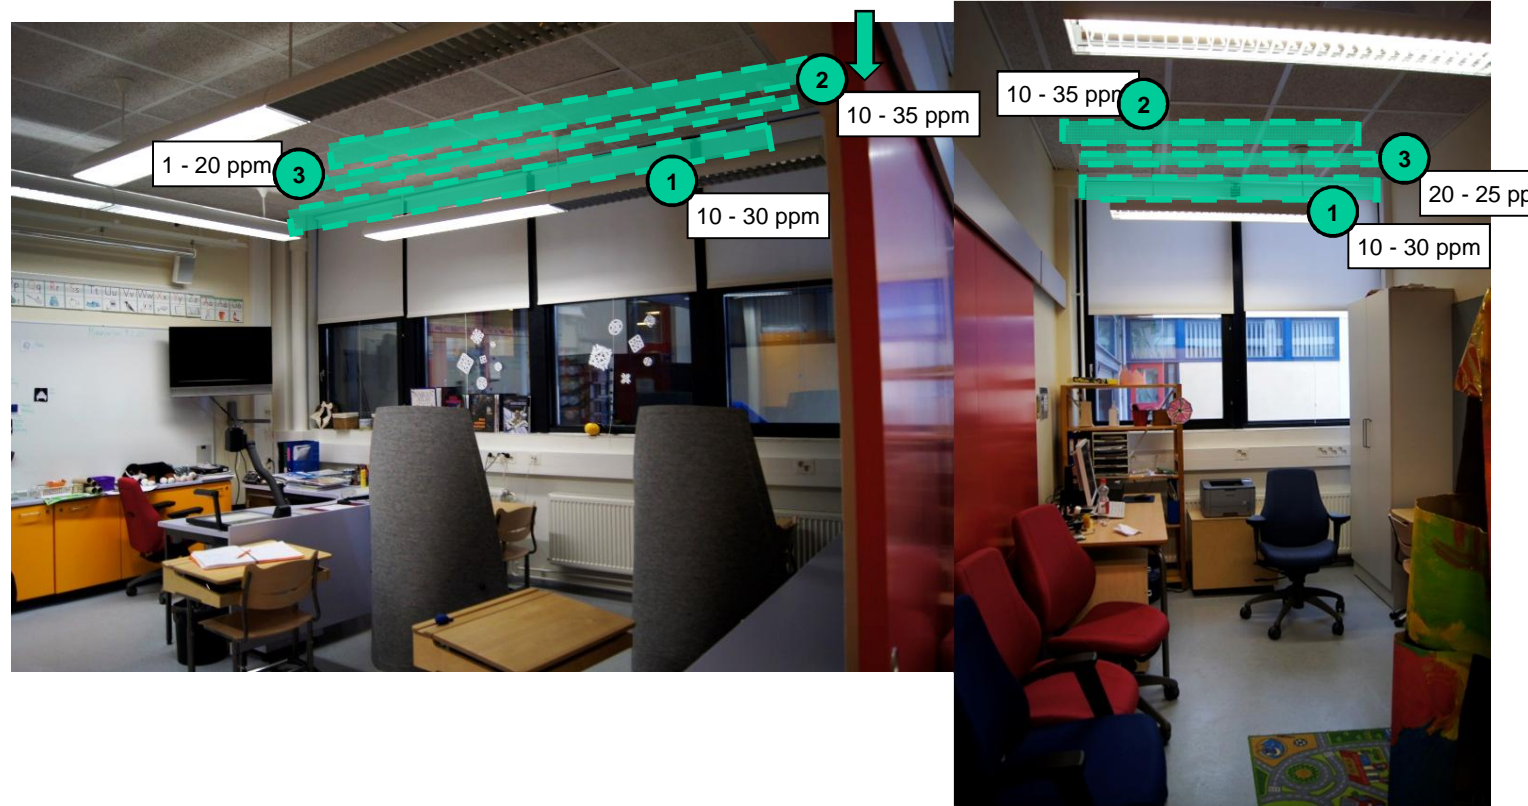
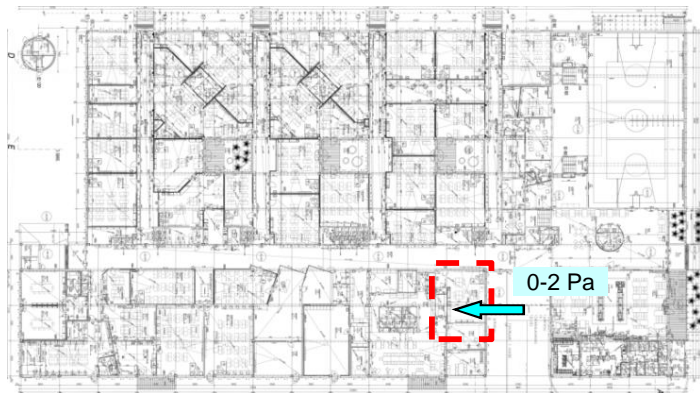
MERKKIAINEKAASU ELEMENTTIRAKENTEEN ERISTETILAAN
-

1 ULKOSEINÄ- JA IKKUNARAKENTEEN LIITTYMÄ
-

2 ULKOSEINÄ- JA KATTORAKENTEEN LIITTYMÄ
-

3 ULKOSEINÄRAKENTEEN ELEMENTISSÄ REIÄT

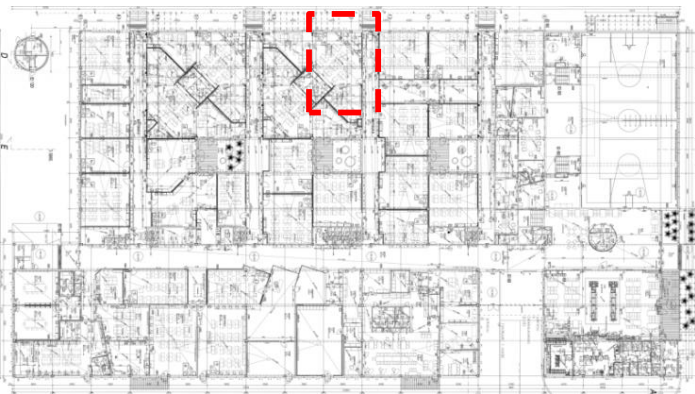
Luokkatilan 1310 ulkoseinän sokkelirakenteen merkkiainekokeessa merkittäviä ilmavuotoja havaittiin ulkoseinän ja lattiarakenteen liittymissä. Yläpohjarakenteen merkkiainekokeessa merkittäviä ilmavuotoja havaittiin ulkoseinän ja ikkuna sekä kattorakenteen liittymissä, pilari- ja seinärakenteen liittymässä ja putkiläpiviennin kohdalla katossa.

MERKKIAINEKAASU SOKKELIRAKENTEEN ERISTETILAAN

ULKOSEINÄ- JA LATTIARAKENTEEN LIITTYMÄ

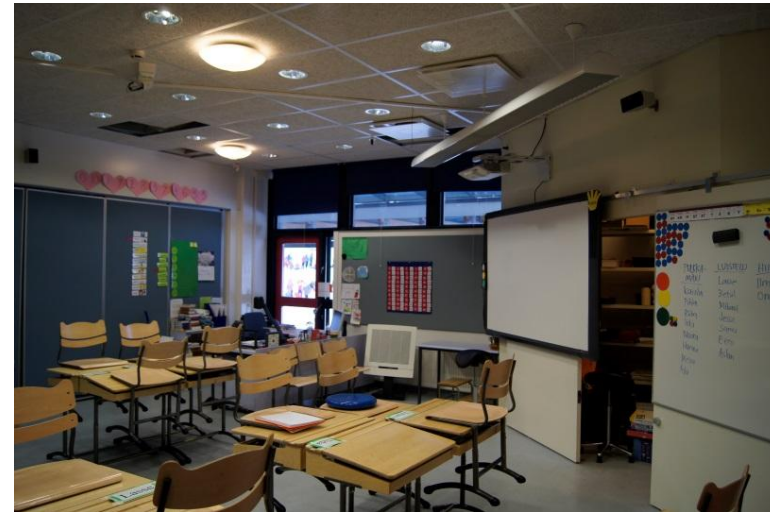
Luokkatilan 1137 yläpohjarakenteen merkkiainekokeessa merkittäviä ilmavuotoja havaittiin ulkoseinän ja ikkuna sekä kattorakenteen liittymissä, pilari- ja seinärakenteen liittymässä ja läpiviennin kohdalla katossa. Alapohjarakenteen merkkiainekokeissa merkittäviä ilmavuotoja havaittiin paikoin lattia ja seinärakenteen liittymissä sekä putkiläpivientien kohdalla.

MERKKIAINEKAASU YLÄPOHJARAKENTEEN
ILMATILAAN

ULKOSEINÄ- JA IKKUNARAKENTEEN LIITTYMÄ

ULKOSEINÄ- JA KATTORAKENTEEN LIITTYMÄ

PILARI- JA SEINÄRAKENTEEN LIITTYMÄ

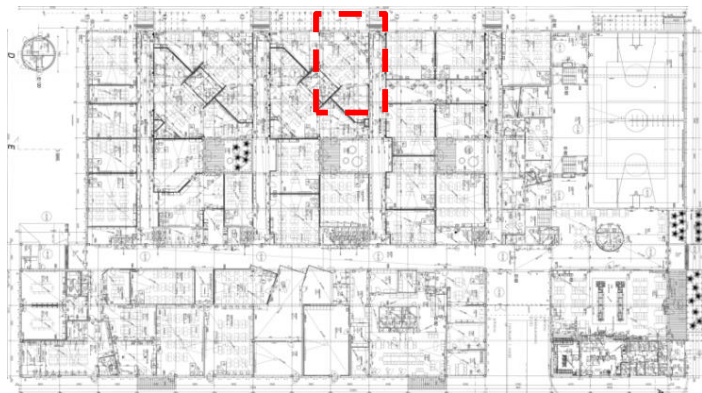
MERKKIAINEKAASU YLÄPOHJARAKENTEEN
ILMATILAAN

LÄPIVIENTI KATOSSA

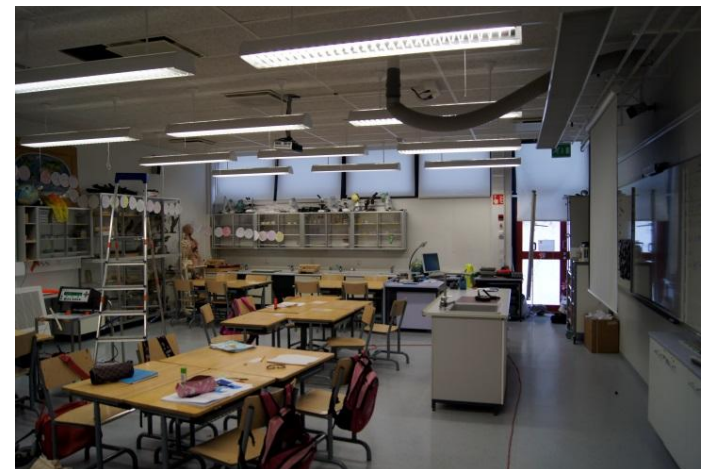
MERKKIAINEKAASU YLÄPOHJARAKENTEEN
ILMATILAAN

1 ULKOSEINÄ- JA IKKUNARAKENTEEN LIITTYMÄ

2 ULKOSEINÄ- JA KATTORAKENTEEN LIITTYMÄ

3 PILARI- JA SEINÄRAKENTEEN LIITTYMÄ

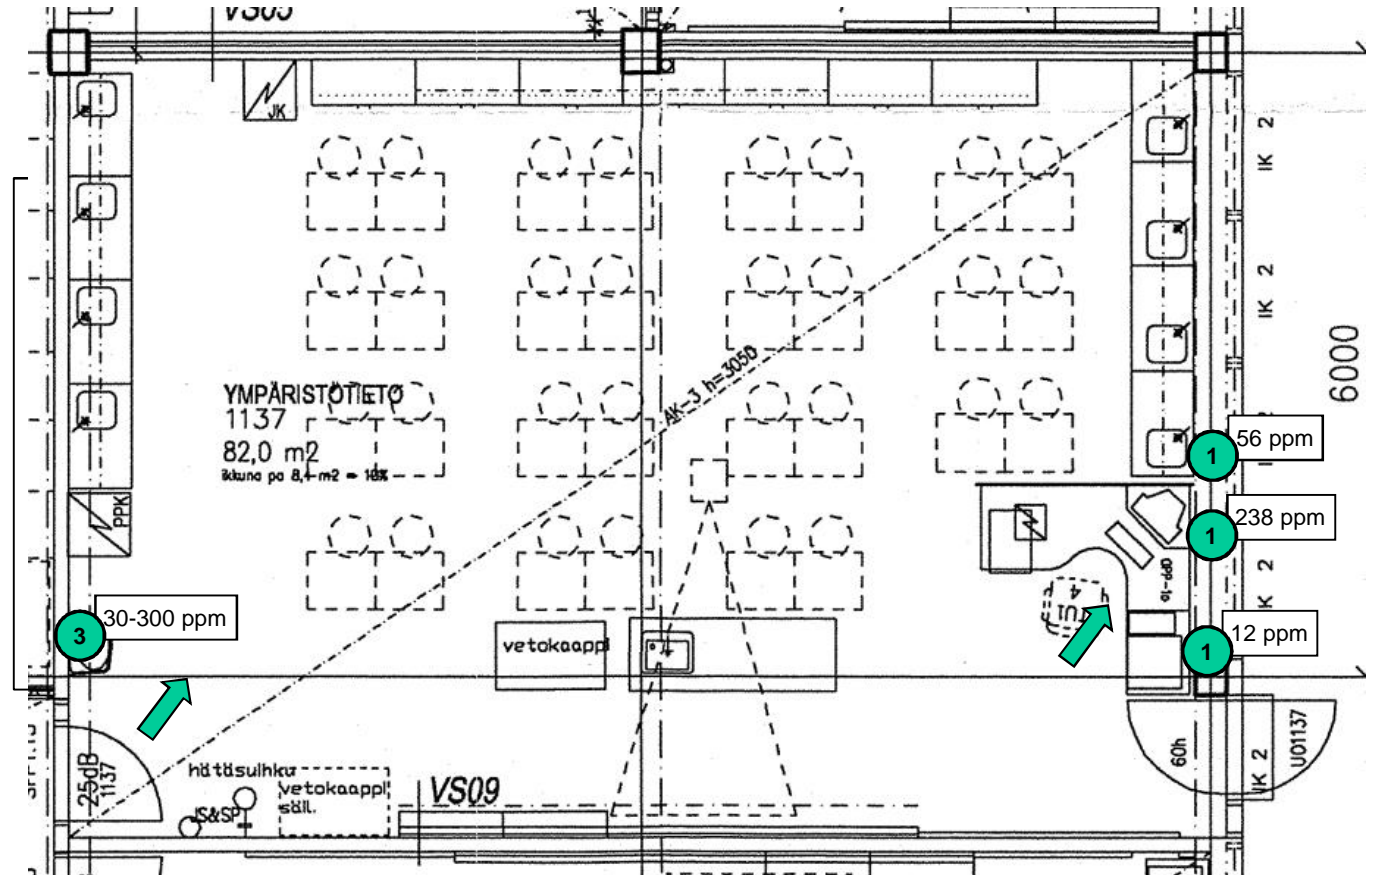
Ulkoseinän sokkelirakenteen eristetilan ilmatiiveyttä tutkittiin merkkiainekokeiden avulla tiloissa 1101, 1310. Merkkiainekokeiden avulla tutkittiin myös alapohjan ilmatiiveyttä tilassa 1137, yläpohjan ilmatiiveyttä tiloissa 1137 ja 1310 ja ikkunan yläpuolisen elementtirakenteen ilmatiiveyttä tilassa 1101 ja 1102. Merkkiainekokeessa rikkiheksafluoridi -kaasua johdettiin ulkoseinän eristetilään sekä ala- tai yläpohjiin, merkkiaineen mahdollista kulkeutumista sisäilmaan seurattiin huoneissa kaasuanalysoitsijan avulla. Huonetilat olivat 0...-3 pascalia alipaineisia ulkoilmaan nähden ja maatäyttöön nähden 0...-1 pascalia alipaineisia. Merkkiainekokeiden tulokset on esitetty liitteessä 5.

MERKKIAINEKAASU MAATÄYTTÖÖN

1 LATTIA- JA SEINÄRAKENTEEN LIITTYMÄ

2 LÄPIVIENTI
