Pintakosteuskartoitus ja alustavat kosteusmittaukset Hämeenkylän koululla viikolla 8 / 2007

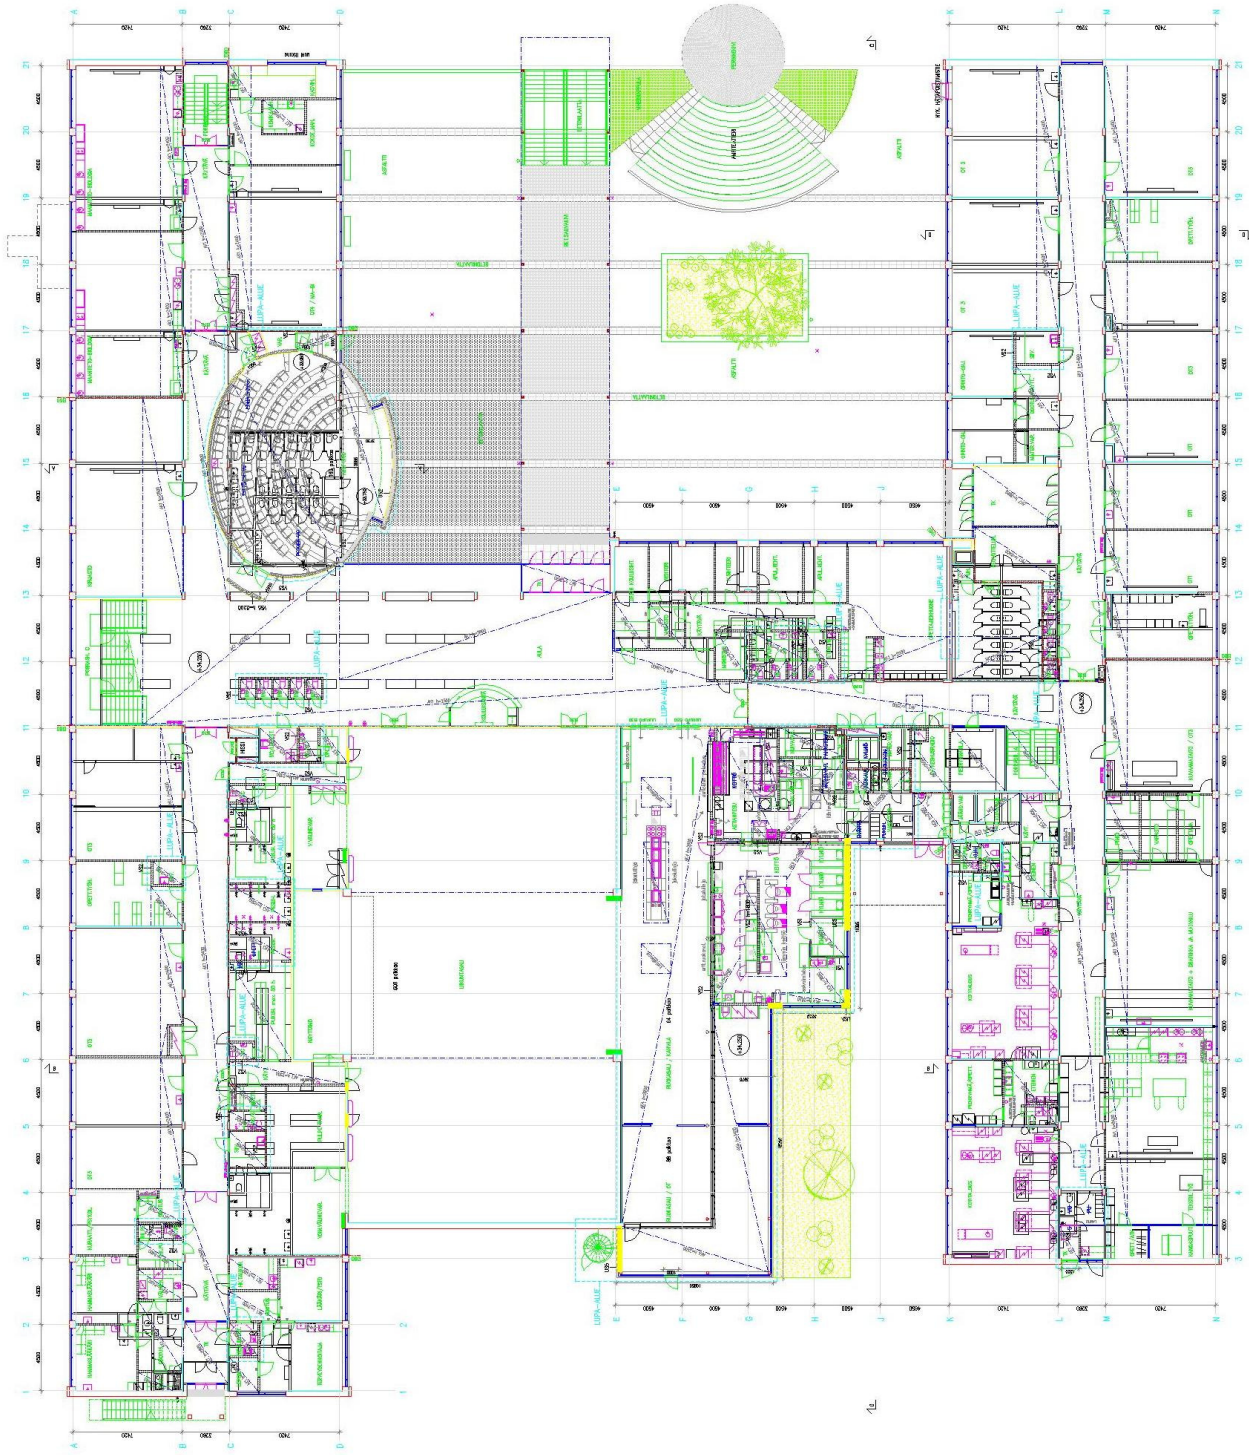
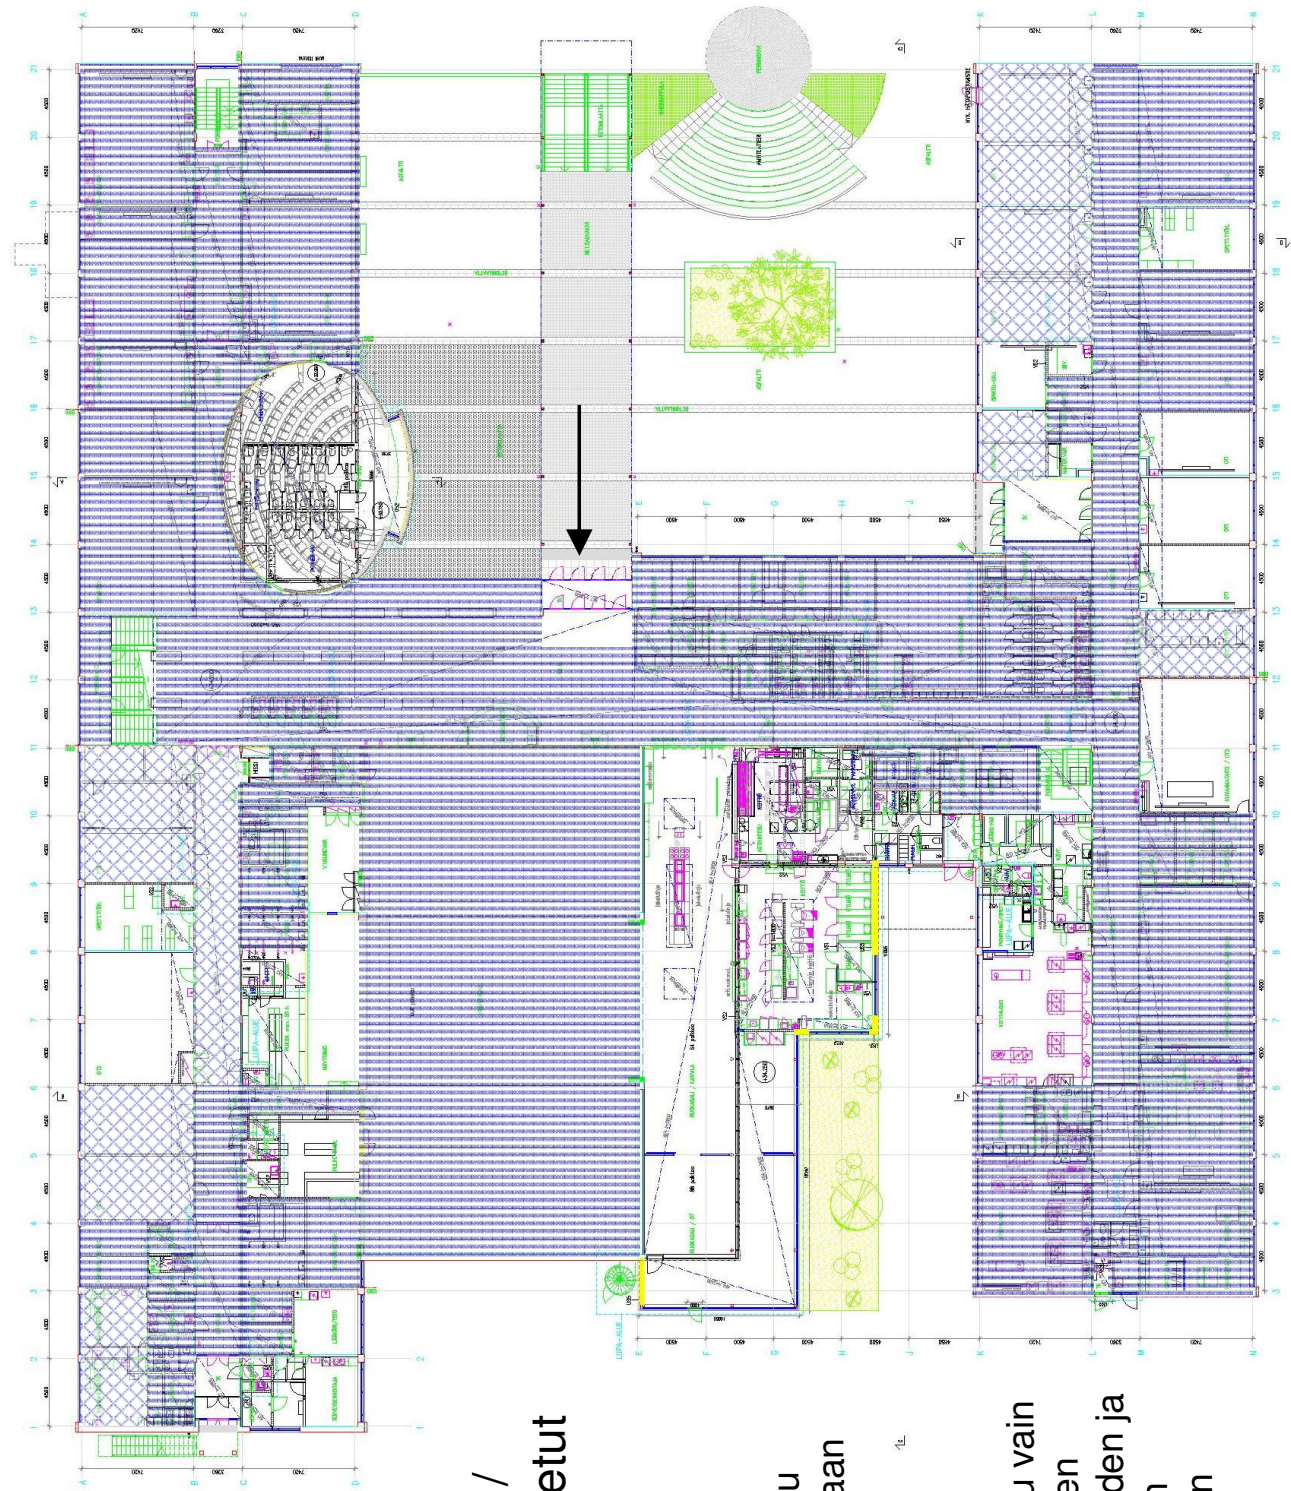
1. Krs /
kartoitetut
alueet

Kartoitettu
kauttaaltaan

Kartoitettu vain
poistettujen
vesipisteiden ja
purettujen
väliseinien
osalta

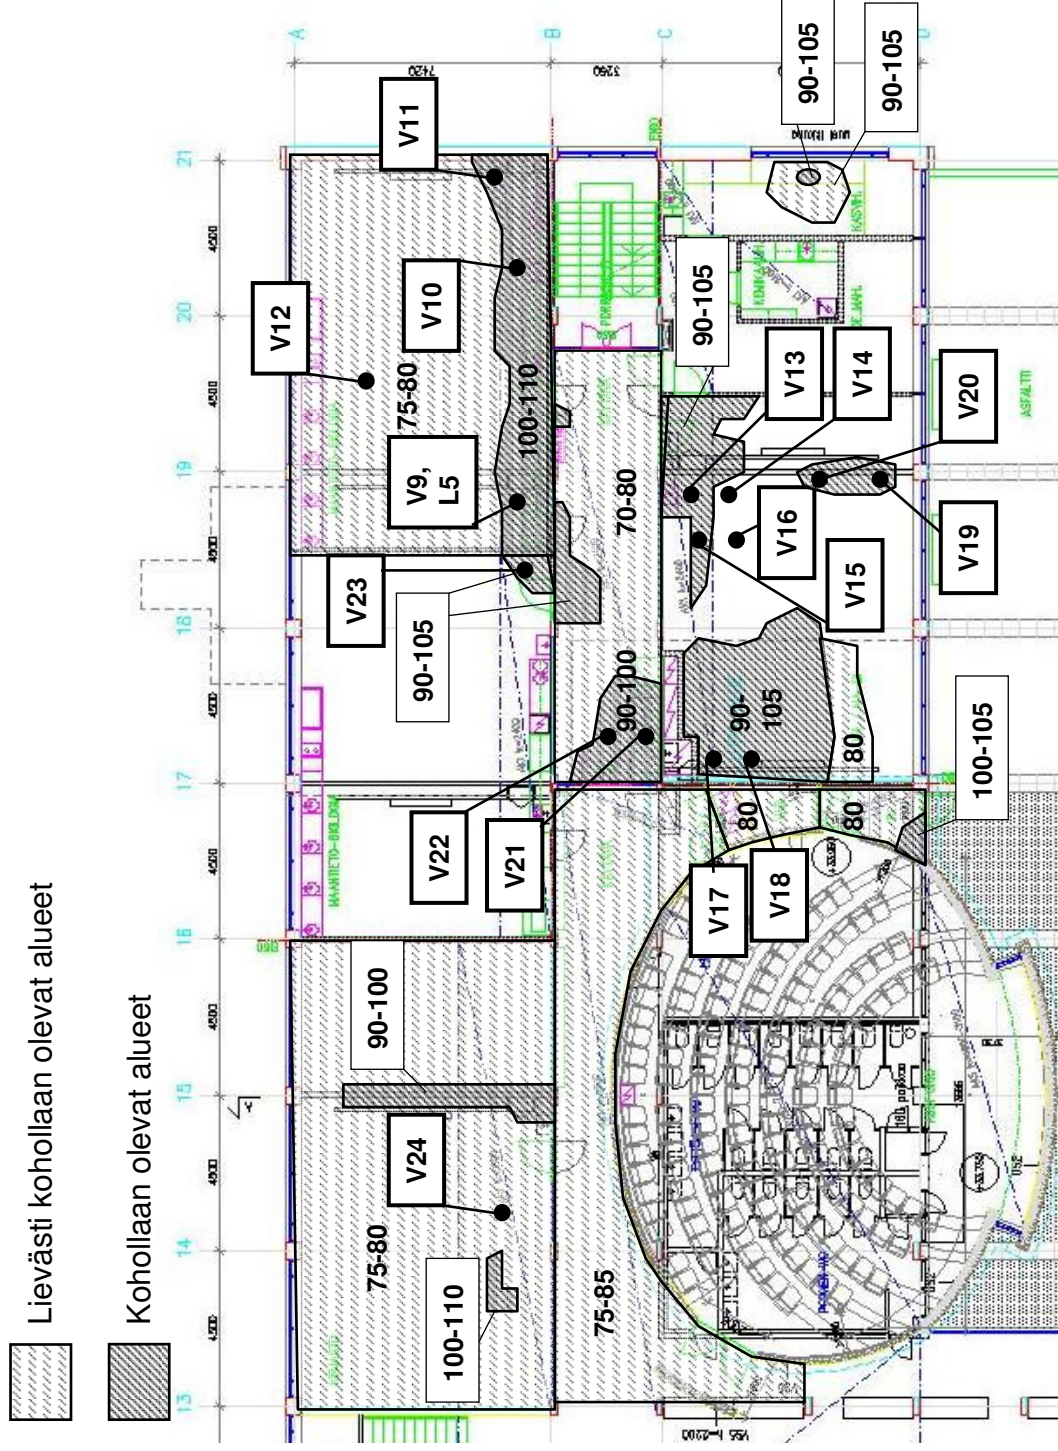
1. krs / Äidinkielen käytävä

Pintakosteuslöydökset ja mittapisteiden paikat

Lievästi koholla olevat alueet

Koholla olevat alueet

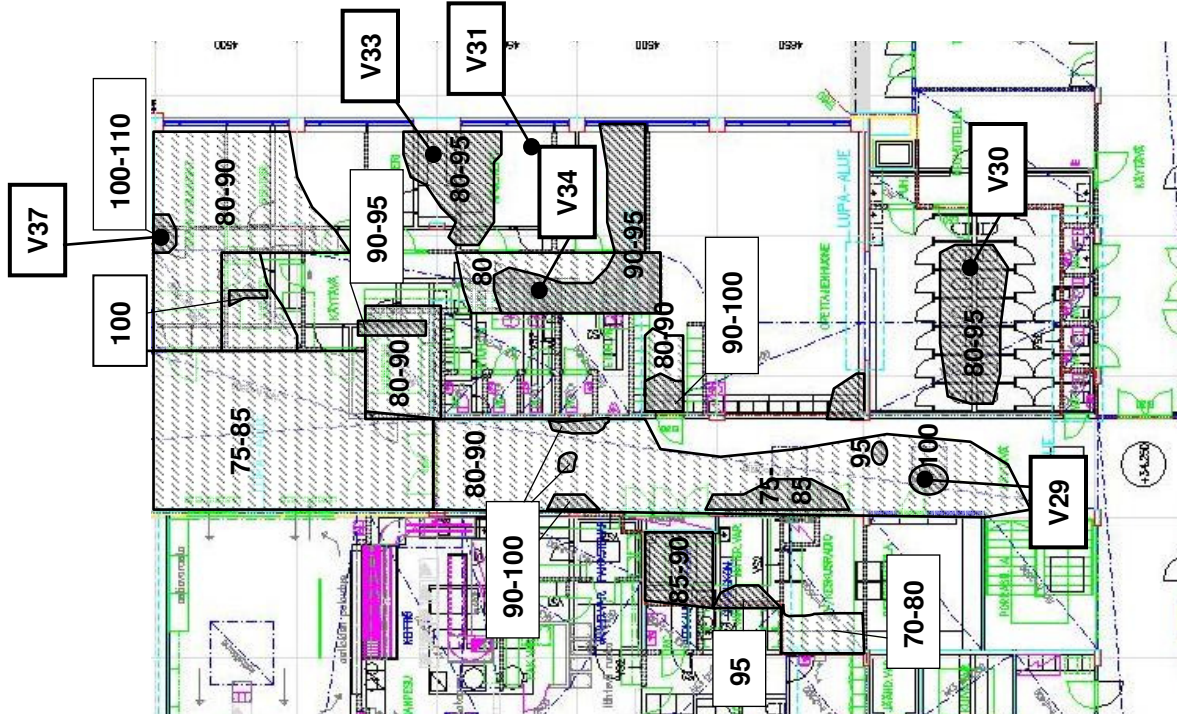
1. krs / Kotitaloussiipi

Pintakosteuslöydökset ja mittapisteiden paikat

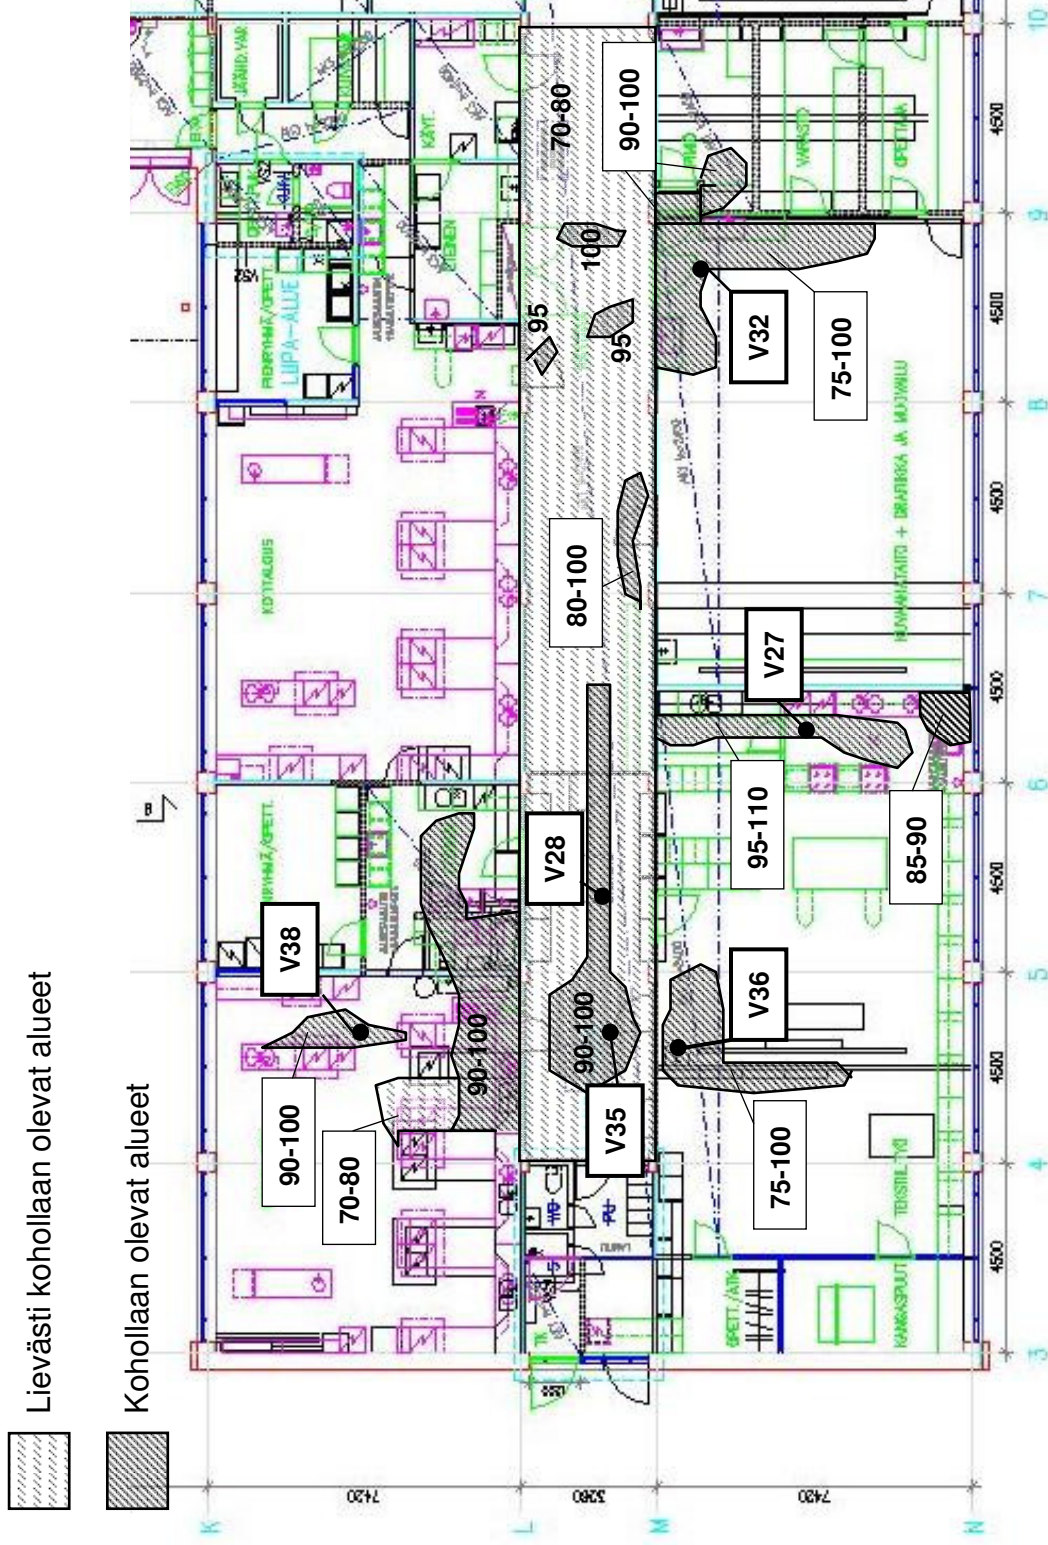
2. krs / ATK-siipi

Pintakosteuslöydökset ja mittapisteiden paikat

Lievästi koholla olevat alueet

Koholla olevat alueet
