LÄMPÖKUVAUSRAPORTTI

Itä-Hakkilan koulun lisärakennus

Asiakkaan nimi:

Vantaan kaupunki
Mikko Krohn / Tilakeskus
Kielotie 13
01300 Vantaa

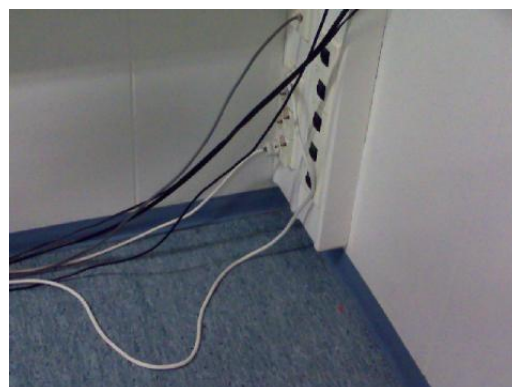
Kuvauskohde: Luokka 111

Nimi	Lämpötila	Emissiivisyys
Keskipiste	19,0°C	0,95
Kuuma	23,4°C	0,95
Kylmä	16,2°C	0,95

Kommentit: Kaapelikourun alapäässä pientä ilmapuotoa. Lämpötilaindeksi on 74. Täyttää hyvän tason vaatimukset. Ei korjaustoimenpiteitä

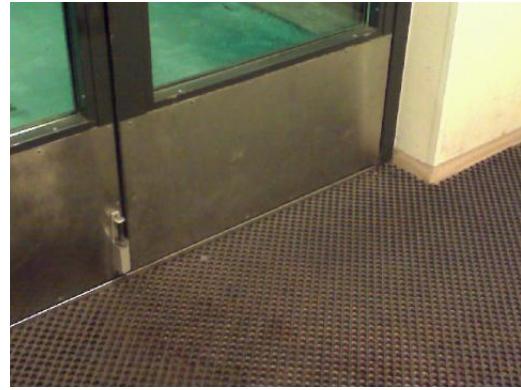
Kuvauskohde: Tuulikaappi 119

Nimi	Lämpötila	Emissiivisyys
Keskipiste	10,3°C	0,95
Kuuma	16,7°C	0,95
Kylmä	3,5°C	0,95

Kommentit: Ulko-ovessa tiivistevuotoja. Tilan käyttötarkoitus huomioiden ilmavuodosta ei aiheudu liiemmin rakenteellista tai terveydellistä haittaa. Korjausluokka 3

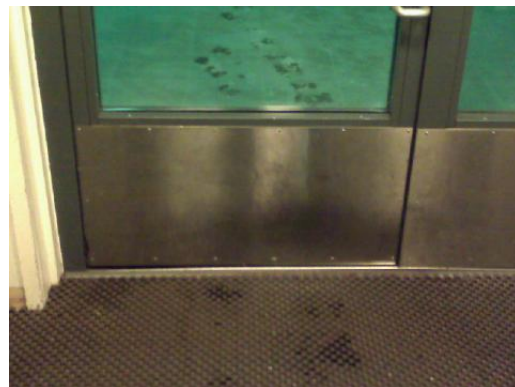
Kuvauskohde: Tuulikaappi 103

Nimi	Lämpötila	Emissiivisyys
Keskipiste	16,1°C	0,95
Kuuma	17,5°C	0,95
Kylmä	5,3°C	0,95

Kommentit: Ulko-ovessa tiivistevuotoja. Tilan käyttötarkoitus huomioiden ilmavuodosta ei aiheudu liiemmin rakenteellista tai terveydellistä haittaa. Korjausluokka 3
