PÄÄ-HAUKKILAN PÄIVÄKÖN

Tilaaaja: ISS Proko Oy, Tampere  
 Tutkimuskohde: Itä-Hakkilan päiväkot  
 Näytteenottaja: Tuomo Laitinen  
 Näytteenottopäivä: 27.12.2011  
 Näytteet vastaanotettu laboratorioon: 30.12.2011  
 Analysointi aloitettu: 30.12.2011

## Kuvaustulokset

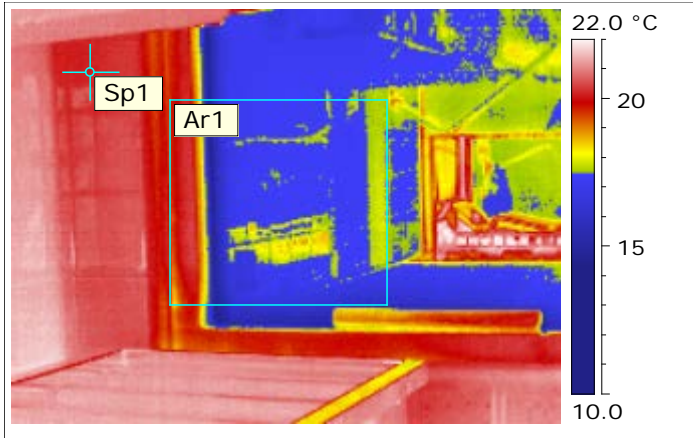
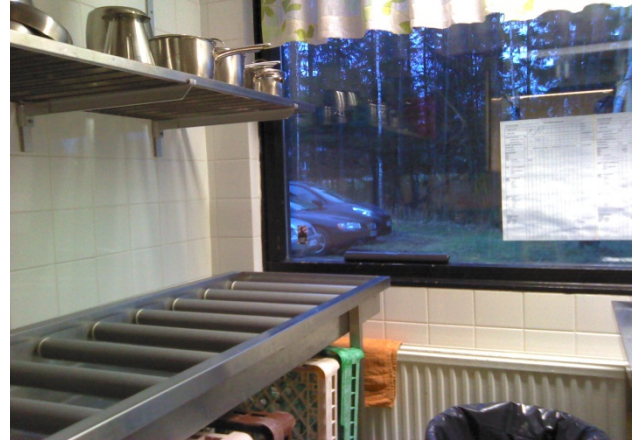
Kuvauspäivä	27.12.2011	Emissiivisyys	0.95
Kuvausaika	9:59:27	Ulkolämpöt.	7.00 °C
Tiedoston nimi	IR_1288.jpg	Sisälämpöt.	22.0 °C

Mittauskohde: Keittiö

<b>Mittauspisteen Sp1:</b>	
Lämpötila	20.1 °C
<b>Mittausalueen Ar1:</b>	
Min. lämpötila	14.5 °C
Max. lämpötila	20.5 °C
Keskiarvolämpötila	17.5 °C
Lämpötilaindeksi alueen minimilämpötilasta	50 %

**3. Lisätutkimuksia tarvitaan:** Täyttää asumisterveydelle asetetut hyvän tason vaatimukset, mutta tilan käyttötarkoitus huomioiden rakenteiden kosteus- ja lämpötekninen toiminta saattaa häiriintyä.

**4. Ei toimenpiteitä**

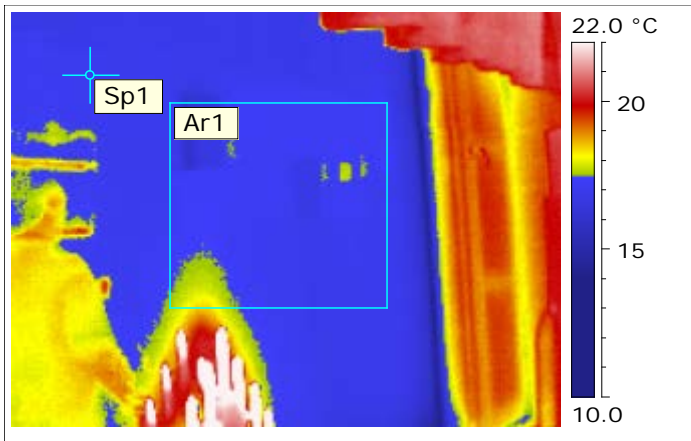
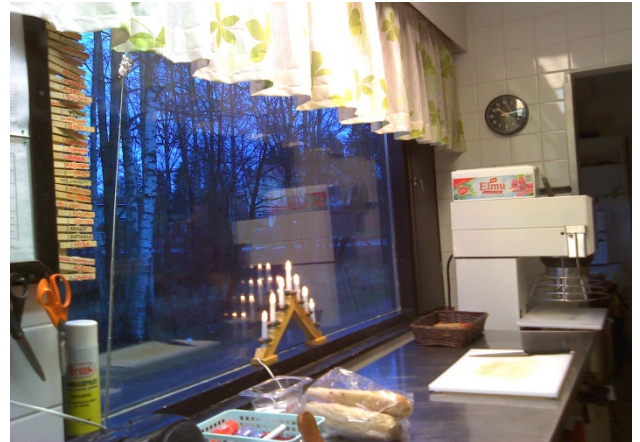
Kuvauspäivä	27.12.2011	Emissiivisyys	<b>0.95</b>
Kuvausaika	10:01:05	Ulkolämpöt.	<b>7.00 °C</b>
Tiedoston nimi	IR_1290.jpg	Sisälämpöt.	<b>22.0 °C</b>

**Mittauskohde:**  
Keittiö

<b>Mittauspisteen Sp1:</b>	
Lämpötila	<b>17.0 °C</b>
<b>Mittausalueen Ar1:</b>	
Min. lämpötila	<b>15.8 °C</b>
Max. lämpötila	<b>18.6 °C</b>
Keskiarvolämpötila	<b>17.1 °C</b>
Lämpötilaindeksi alueen minimilämpötilasta	<b>59 %</b>

**3. Lisätutkimuksia tarvitaan:** Täyttää asumisterveydelle asetetut hyvän tason vaatimukset, mutta tilan käyttötarkoitus huomioiden rakenteiden kosteus- ja lämpötekninen toiminta saattaa häiriintyä.

**4. Ei toimenpiteitä**

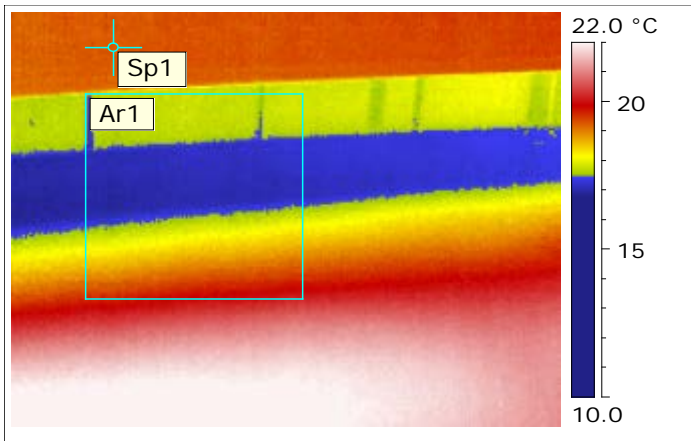
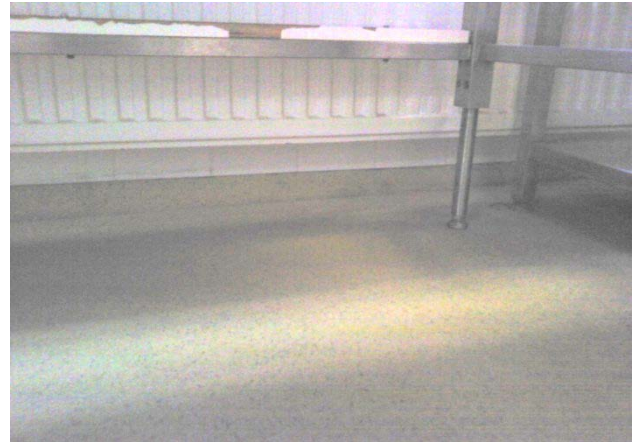
Kuvauspäivä	27.12.2011	Emissiivisyys	<b>0.95</b>
Kuvausaika	10:02:17	Ulkolämpöt.	<b>7.00 °C</b>
Tiedoston nimi	IR_1292.jpg	Sisälämpöt.	<b>22.0 °C</b>

**Mittauskohde:**  
Keittiö

<b>Mittauspisteen Sp1:</b>	
Lämpötila	<b>19.3 °C</b>
<b>Mittausalueen Ar1:</b>	
Min. lämpötila	<b>16.8 °C</b>
Max. lämpötila	<b>20.3 °C</b>
Keskiarvolämpötila	<b>17.9 °C</b>
Lämpötilaindeksi alueen minimilämpötilasta	<b>65 %</b>

**3. Lisätutkimuksia tarvitaan:** Täyttää asumisterveydelle asetetut hyvän tason vaatimukset, mutta tilan käyttötarkoitus huomioiden rakenteiden kosteus- ja lämpötekninen toiminta saattaa häiriintyä.

**4. Ei toimenpiteitä**

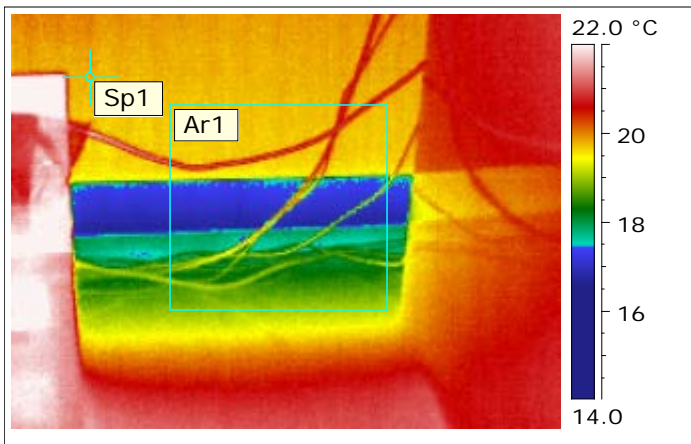
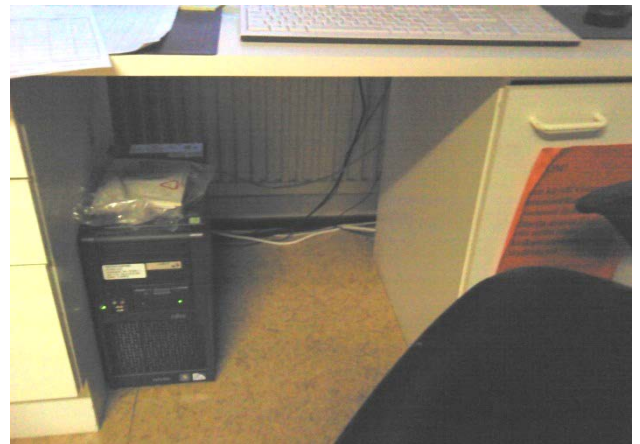
Kuvauspäivä	27.12.2011	Emissiivisyys	<b>0.95</b>
Kuvausaika	10:14:46	Ulkolämpöt.	<b>7.00 °C</b>
Tiedoston nimi	IR_1310.jpg	Sisälämpöt.	<b>22.0 °C</b>

**Mittauskohde:**

Toimisto

**3. Lisätutkimuksia tarvitaan:** Täyttää asumisterveydelle asetetut hyvän tason vaatimukset, mutta tilan käyttötarkoitus huomioiden rakenteiden kosteus- ja lämpötekniinen toiminta saattaa häiriintyä.

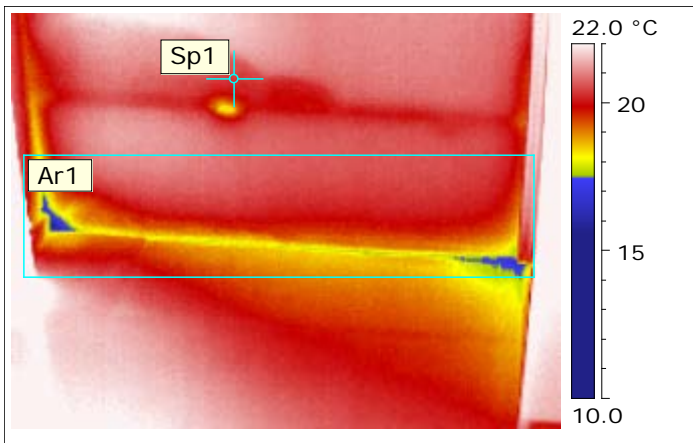
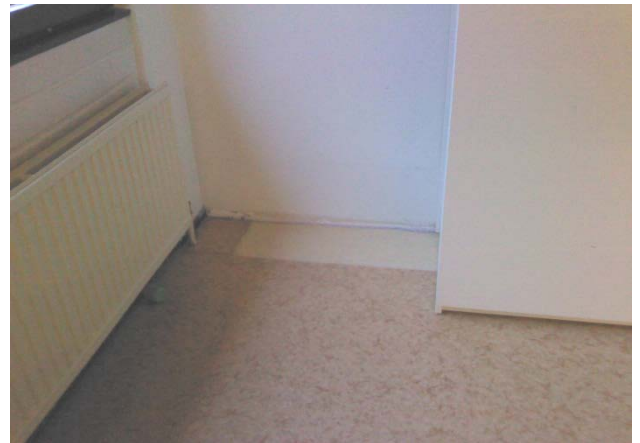
Kuvauspäivä	27.12.2011	Emissiivisyys	0.95
Kuvausaika	10:24:09	Ulkolämpöt.	7.00 °C
Tiedoston nimi	IR_1320.jpg	Sisälämpöt.	22.0 °C

**Mittauskohde:**  
Nukkumahuone

**3. Lisätutkimuksia tarvitaan:** Täyttää asumisterveydelle asetetut hyvän tason vaatimukset, mutta tilan käyttötarkoitus huomioiden rakenteiden kosteus- ja lämpötekninen toiminta saattaa häiriintyä.

**4. Ei toimenpiteitä**

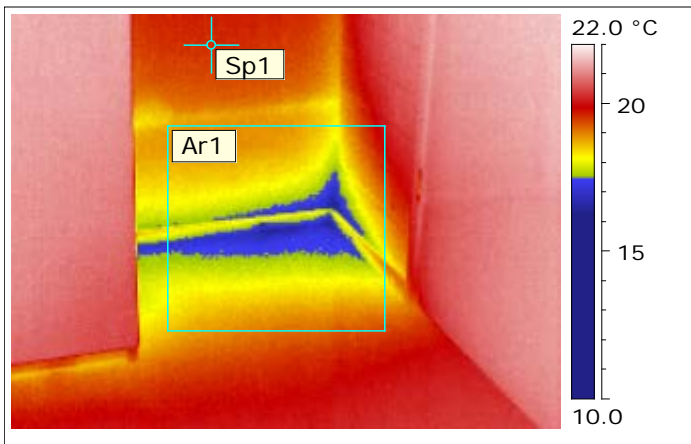
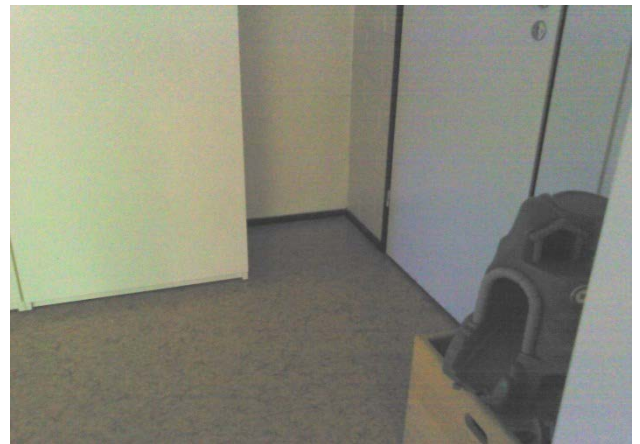
Kuvauspäivä	27.12.2011	Emissiivisyys	<b>0.95</b>
Kuvausaika	10:28:04	Ulkolämpöt.	<b>7.00 °C</b>
Tiedoston nimi	IR_1324.jpg	Sisälämpöt.	<b>22.0 °C</b>

**Mittauskohde:**

<b>Mittauspisteen Sp1:</b>	
Lämpötila	<b>19.6 °C</b>
<b>Mittausalueen Ar1:</b>	
Min. lämpötila	<b>16.2 °C</b>
Max. lämpötila	<b>20.1 °C</b>
Keskiarvolämpötila	<b>18.2 °C</b>
Lämpötilaindeksi alueen minimilämpötilasta	<b>61 %</b>

**3. Lisätutkimuksia tarvitaan:** Täyttää asumisterveydelle asetetut hyvän tason vaatimukset, mutta tilan käyttötarkoitus huomioiden rakenteiden kosteus- ja lämpötekniinen toiminta saattaa häiriintyä.

**4. Ei toimenpiteitä**

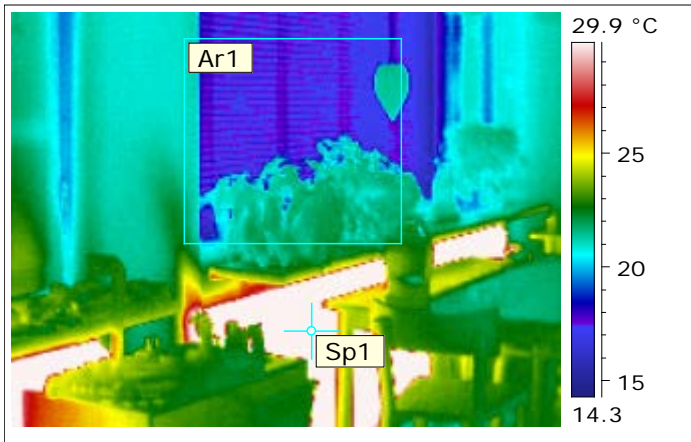
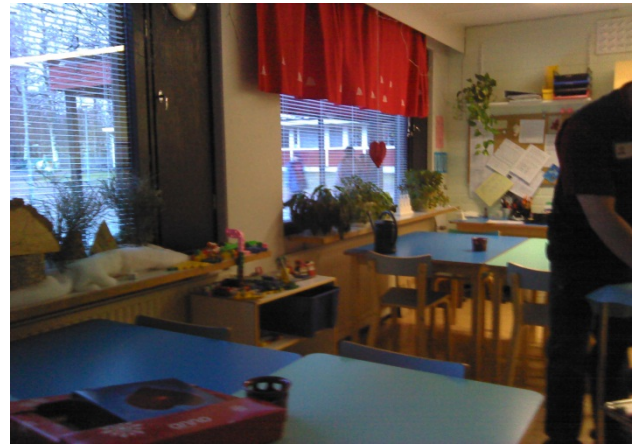
Kuvauspäivä	27.12.2011	Emissiivisyys	<b>0.95</b>
Kuvausaika	10:31:31	Ulkolämpöt.	<b>7.00 °C</b>
Tiedoston nimi	IR_1330.jpg	Sisälämpöt.	<b>22.0 °C</b>

**Mittauskohde:**  
Leikkihuone

<b>Mittauspisteen Sp1:</b>	
Lämpötila	<b>35.7 °C</b>
<b>Mittausalueen Ar1:</b>	
Min. lämpötila	<b>14.6 °C</b>
Max. lämpötila	<b>22.9 °C</b>
Keskiarvolämpötila	<b>19.2 °C</b>
Lämpötilaindeksi alueen minimilämpötilasta	<b>51 %</b>

**3. Lisätutkimuksia tarvitaan:** Täyttää asumisterveydelle asetetut hyvän tason vaatimukset, mutta tilan käyttötarkoitus huomioiden rakenteiden kosteus- ja lämpötekninen toiminta saattaa häiriintyä.

**4. Ei toimenpiteitä**

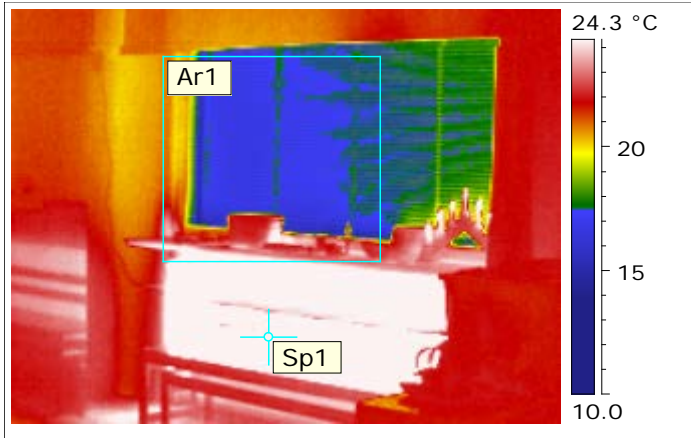
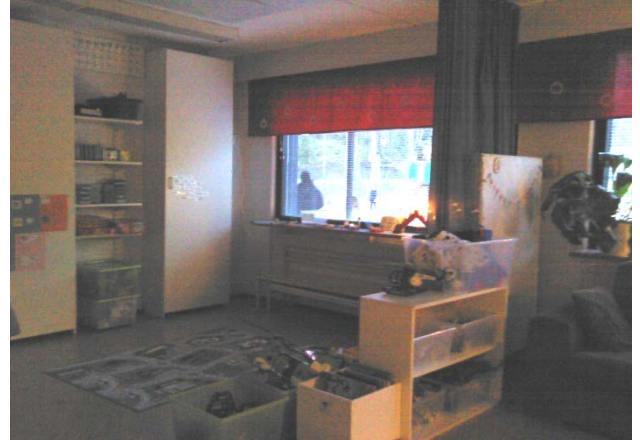
Kuvauspäivä	27.12.2011	Emissiivisyys	<b>0.95</b>
Kuvausaika	10:34:36	Ulkolämpöt.	<b>7.00 °C</b>
Tiedoston nimi	IR_1334.jpg	Sisälämpöt.	<b>22.0 °C</b>

**Mittauskohde:**  
Leikkihuone

**3. Lisätutkimuksia tarvitaan:** Täyttää asumisterveydelle asetetut hyvän tason vaatimukset, mutta tilan käyttötarkoitus huomioiden rakenteiden kosteus- ja lämpötekninen toiminta saattaa häiriintyä.
