## IV-kuntotutkimus

Jokiuoman päiväkot

Vihertie 16  
01710 Vantaa

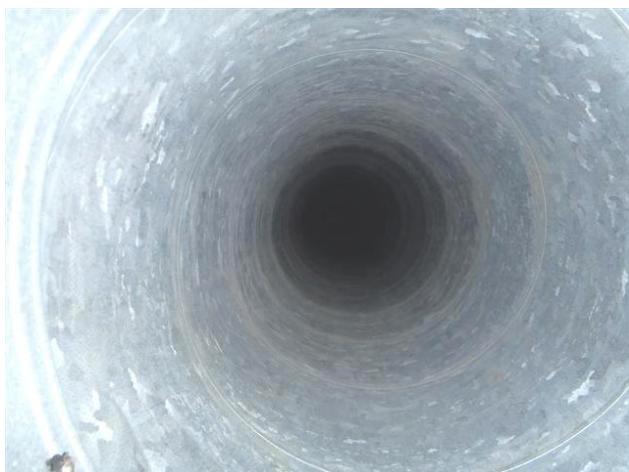
Kuva 1 Puhdas tuloilmakanava.

Päiväkodin ilmanvaihto toimii ilmamäärämittausten perusteella melko hyvin ja ilmanvaihtokoneet ja -kanavat ovat hyvässä kunnossa ja puhtaat (kuvat 1 ja 2). Henkilökunnan mielestä ilmanvaihto toimii muuten tyydyttävästi, mutta A-osan eteläsivun huonetiloissa ilma tuntuu joskus loppuvan. Tämä johtunee suuresta lapsimäärästä sekä eteläpuolen lämpökuormasta.

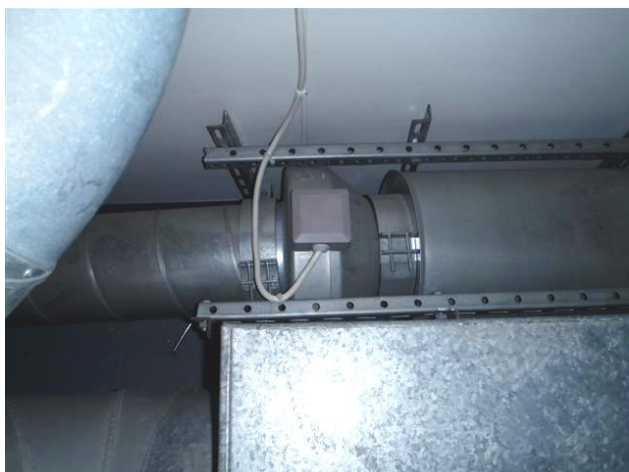
Kuva 3 Alapohjan tuuleuksesta ja teknisen tilan ilmanvaihdosta vastaava kanavapuhallin PF3.

Ilmanvaihtokoneiden teknisessä toiminnassa ei havaittu puutteita. Alapohjan tuuletuksesta vastaava kanavapuhallinta PF3 ei saatu päälle, koska ajastinkellon käyttöohjetta ei löytynyt.

Alapohjan tuuletuksesta vastaava kanavapuhallin PF 3 (kuva 3) ei kohdekäyntien aikana ollut kertaakaan käynnissä. Ilmeisesti puhaltimella on aikaohjelma, mutta koska ajastinkellon (kuva 4) käyttöohjetta ei löytynyt, ei puhallinta saatu päälle eikä aikaohjelmaa pystytty tarkastamaan.

- vaikka ilmanvaihto vaikuttaa olevan melko hyvin tasapainossa, olisi se syytä tarkistaa ja tasapainottaa koko rakennuksen osalta. Huonekohtaisen ilmanvaihdon toimivuus on erityisen tärkeää päiväkodeissa, joissa huoneiden ja välitilojen ovia pidetään usein suljettuina, eikä ilma pääse vapaasti kiertämään eri tilojen välillä.
- varsinkin eteläsivun huoneiden ilmamäärät olisi mahdollisuuksien mukaan pyrittävä nostamaan suositusten (D2) mukaisiksi.
- tuloilmapäätteiden ilmanohjaus on muutettava kohti huonetilaa.
- alapohjan tuuleuksesta ja teknisen tilan ilmanvaihdosta vastaavan kanavapuhaltimen toiminta ja aikaohjelma on tarkastettava.

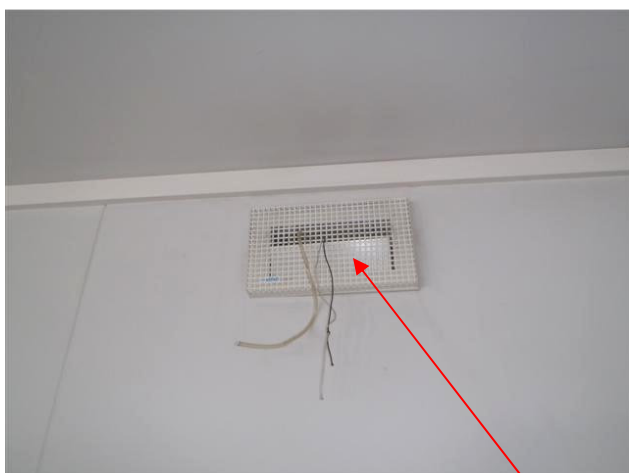
Kuva 5

Tuloilman pääte-elinten rakenteen takia (kuva 5) melkein kaikkien huonetilojen tuloilma puhalletaan kohti kattoa tarkoituksena kuljettaa ilmaa kattopintaa pitkin. Tämä heikentää ilman kiertoa huoneissa, koska katon akustiikkalevyt ja valaisimet estävät tuloilman kulkeutumisen riittävän pitkälle huoneeseen (kuva 6).

Tuloilman pääte-elin. **Ilmanohjainlevy** ohjaa tuloilman kohti kattopintaa.

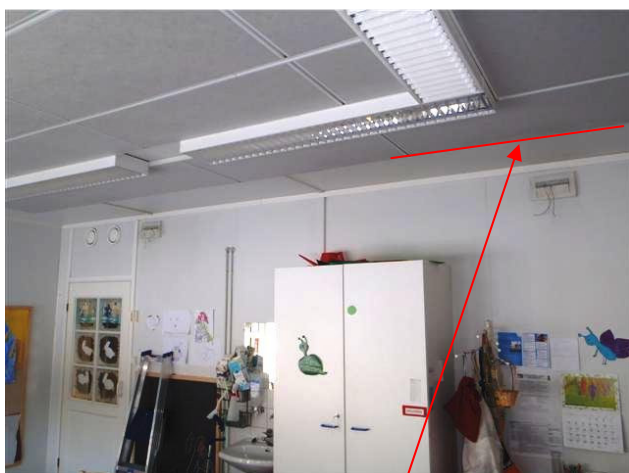
Kuva 6

Tuloilman liikkuksen kattopintaa pitkin estää **akustiikkalevyt** ja valaisimet.
