# **KUNTOTUTKIMUS**

## **ULKOSEINÄ- JA YLÄPOHJARAKENTEIDEN TIIVEYS**

**Kaivokselan koulu**

**27.4.2012**

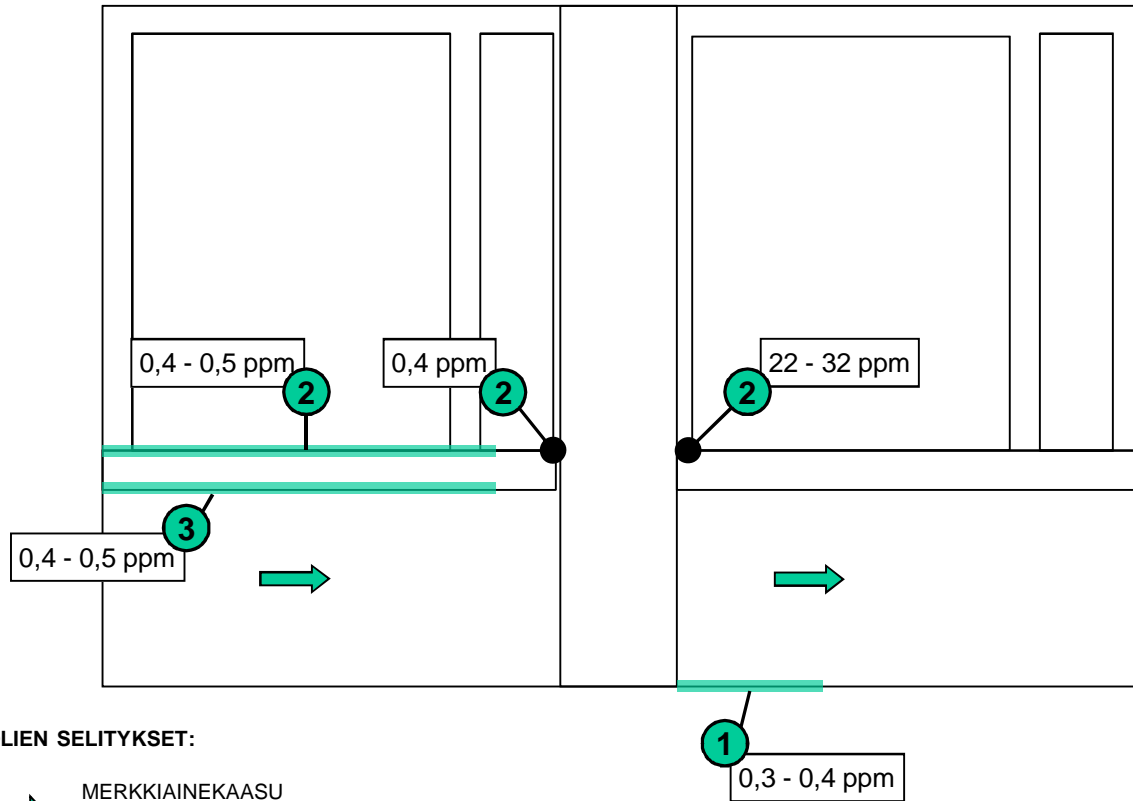
# ULKOSEINÄRAKENTEEN MERKKIAINEKOKEET 25.4.2012

Merkkiainekoe tehty rakennuksen normaaleista päiväaikaisista painesuhteista poikkeavasti – tila säädetty hieman alipaineiseksi ulkoilmaan nähden.

LATTIA- JA ULKOSEINÄRAKENTEEN LIITTYMÄ
-

IKKUNA- JA ULKOSEINÄRAKENTEEN LIITTYMÄ
-

IKKUNAPENKIN- JA SEINÄRAKENTEEN LIITTYMÄ
-

2 ppm MERKKIAINEKAASUN PITOISUUS

- 0,0...1,0 ppm - pitoisuus vähäinen,
- 1,1...10,0 ppm - pitoisuus melko vähäinen,
- 10,1...50,0 ppm - pitoisuus suuri,
- yli 50,0 ppm - pitoisuus hyvin suuri.

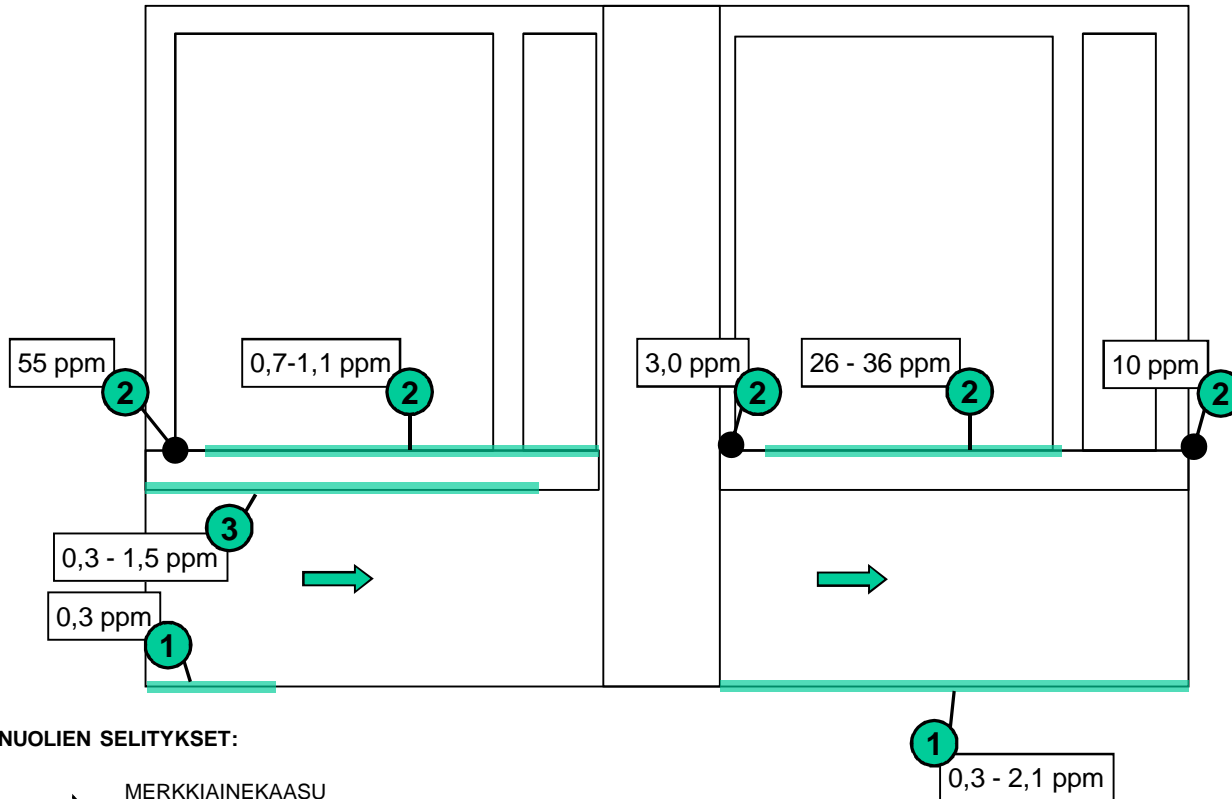
# ULKOSEINÄRAKENTEEN MERKKIAINEKOKOET 25.4.2012

LATTIA- JA ULKOSEINÄRAKENTEEN LIITTYMÄ
-

IKKUNA- JA ULKOSEINÄRAKENTEEN LIITTYMÄ
-

IKKUNAPENKIN- JA SEINÄRAKENTEEN LIITTYMÄ
-

2 ppm MERKKIAINEKAASUN PITOISUUS

Merkkiainekoe tehty rakennuksen normaaleista päiväaikaisista painesuhteista poikkeavasti – tila säädetty hieman alipaineiseksi ulkoilmaan nähden.

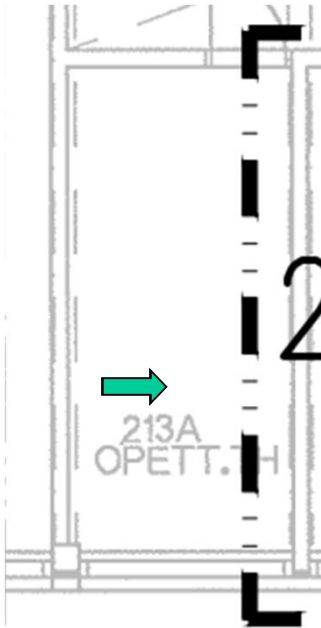
# YLÄPOHJARAKENTEEN MERKKIAINEKOKEET 26.4.2012

Merkkiainekoe tehty rakennuksen normaalilla päiväaikaisella painesuhteella.

EI MERKKIAINEKAASUHAVAINTOJA
