LÄMPÖKUVAUSRAPORTTI

Kaivokselan Päiväkotii, Kaivosvoudintie 6

Kohde: Kaivokselan Päiväkoti, Kaivosvoudintie 6, 01610 Vantaa

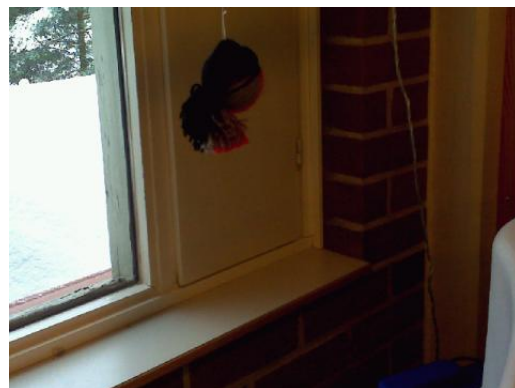
Kuvauskohde: Huone 206

Talue= mittausalueen minimilämpötilä	8,1
To = Ulkolämpötilä =	0
Ti = sisälämpötilä (mittaus 1,1m korkeudelta, keskeltä huonetilaa) =	22
Lämpötilaindeksi alueen minimilämpötilasta=	37

Kommentit: Tuuletusluukun tiivistevuoto. Korjausluokka 1

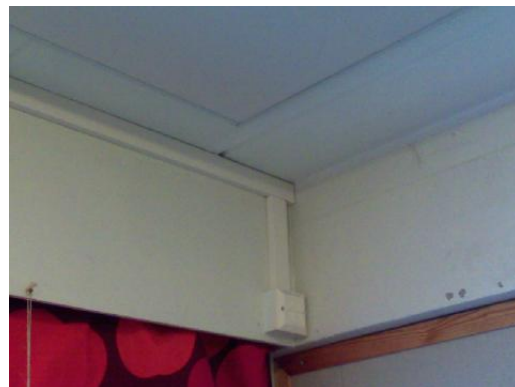
Kuvauskohde: : Huone 206

Talue= mittausalueen minimilämpötila	13,9
To = Ulkolämpötila =	0
Ti = sisälämpötila (mittaus 1,1m korkeudelta, keskeltä huonetilaa) =	22
Lämpötilaindeksi alueen minimilämpötilasta=	63

Kommentit: Katon ja seinän liitoskohdassa elementin saumassa ilmavuoto. Korjausluokka 2

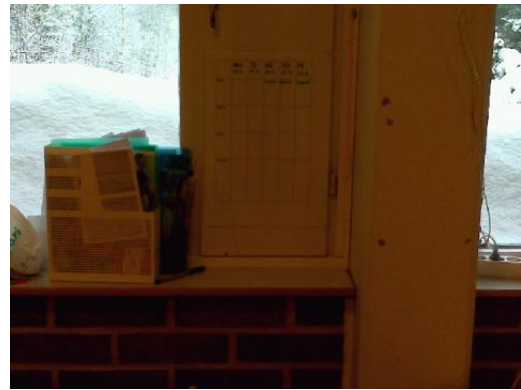
Kuvauskohde: : Huone 206

Talue= mittausalueen minimilämpötilä	6,4
To = Ulkolämpötilä =	0
Ti = sisälämpötilä (mittaus 1,1m korkeudelta, keskeltä huonetilaa) =	22
Lämpötilaindeksi alueen minimilämpötilasta=	29

Kommentit: Tuuletusluukun tiivistevuoto. Korjausluokka 1

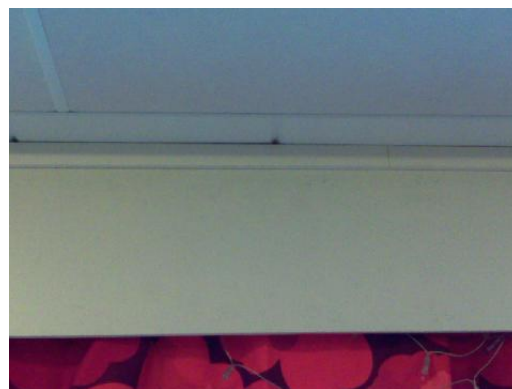
Kuvauskohde: : Huone 206

Talue= mittausalueen minimilämpötila	13,7
To = Ulkolämpötila =	0
Ti = sisälämpötila (mittaus 1,1m korkeudelta, keskeltä huonetilaa) =	22
Lämpötilaindeksi alueen minimilämpötilasta=	62

Kommentit: Katon ja seinän liitoskohdassa ilmavuoto. Korjausluokka 2

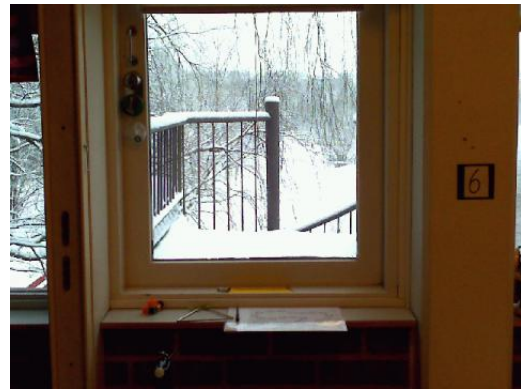
Kuvauskohde: Huone 206

Talue= mittausalueen minimilämpötila	5,3
To = Ulkolämpötila =	0
Ti = sisälämpötila (mittaus 1,1m korkeudelta, keskeltä huonetilaa) =	22
Lämpötilaindeksi alueen minimilämpötilasta=	24

Kommentit: Varauuskäynnin karmeissa tiivistevuotoja. Korjausluokka 1

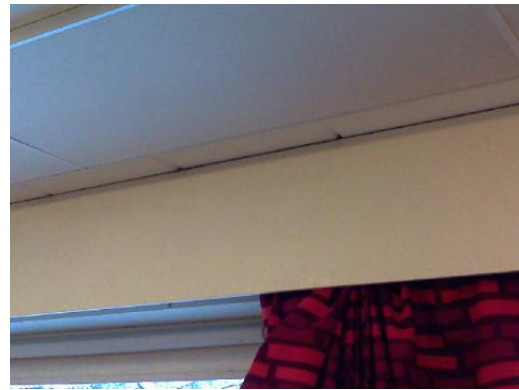
Kuvauskohde: Huone 207

Talve= mittausalueen minimilämpötila	13,8
To = Ulkolämpötila =	0
Ti = sisälämpötila (mittaus 1,1m korkeudelta, keskeltä huonetilaa) =	22
Lämpötilaindeksi alueen minimilämpötilasta=	63

Kommentit: Katon rajassa elementin saumosta ilmavuotoa. Korjausluokka 2

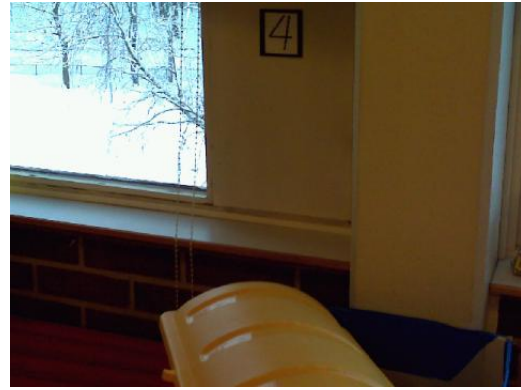
Kuvauskohde: Huone 207

Talue= mittausalueen minimilämpötila	4,4
To = Ulkolämpötila =	0
Ti = sisälämpötila (mittaus 1,1m korkeudelta, keskeltä huonetilaa) =	22
Lämpötilaindeksi alueen minimilämpötilasta=	20

Kommentit: Tuuletusluukussa tiivistevuoto. Korjausluokka 1

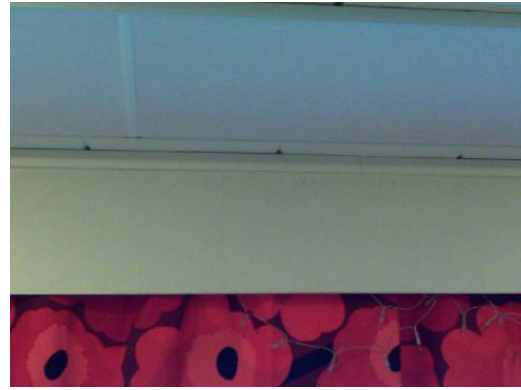
Kuvauskohde: Huone 206

Talve= mittausalueen minimilämpötila	12,4
To = Ulkolämpötila =	0
Ti = sisälämpötila (mittaus 1,1m korkeudelta, keskeltä huonetilaa) =	22
Lämpötilaindeksi alueen minimilämpötilasta=	56

Kommentit: Katon rajassa elementin saumasta ilmavuotoa. Korjausluokka 1

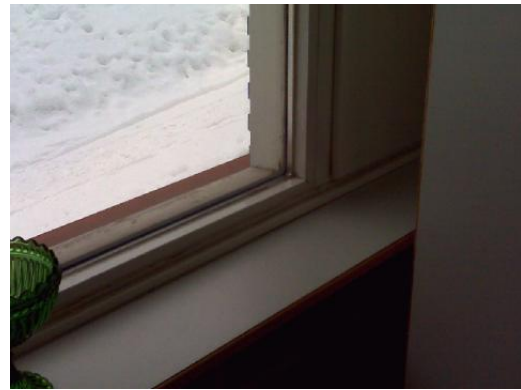
Kuvauskohde: Huone 201

Talue= mittausalueen minimilämpötila	6,9
To = Ulkolämpötila =	0
Ti = sisälämpötila (mittaus 1,1m korkeudelta, keskeltä huonetilaa) =	22
Lämpötilaindeksi alueen minimilämpötilasta=	31

Kommentit: Henkilökunnan ruokailutilan oikean puoleisen tuuletusikkunan tiivistevuoto.
Korjausluokka 1

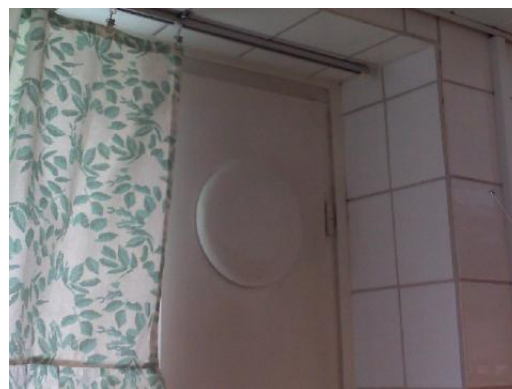
Kuvauskohde: Keittiö 209

Talue= mittausalueen minimilämpötila	6,9
To = Ulkolämpötila =	0
Ti = sisälämpötila (mittaus 1,1m korkeudelta, keskeltä huonetilaa) =	22,5
Lämpötilaindeksi alueen minimilämpötilasta=	31

Kommentit: Keittiön tuuletusluukun tiivistevuoto. Korjausluokka 1

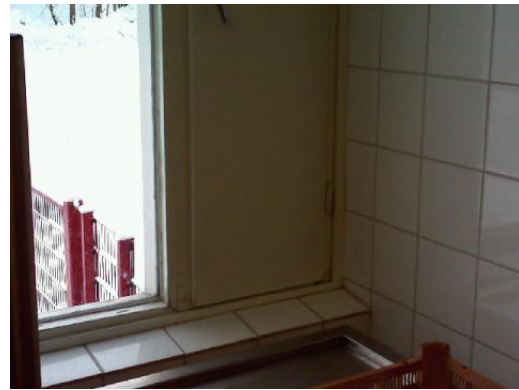
Kuvauskohde: Keittiö 209

Talue= mittausalueen minimilämpötila	6,2
To = Ulkolämpötila =	0
Ti = sisälämpötila (mittaus 1,1m korkeudelta, keskeltä huonetilaa) =	22,5
Lämpötilaindeksi alueen minimilämpötilasta=	28

Kommentit: Keittiön tuuletusluukun tiivistevuoto. Korjausluokka 1

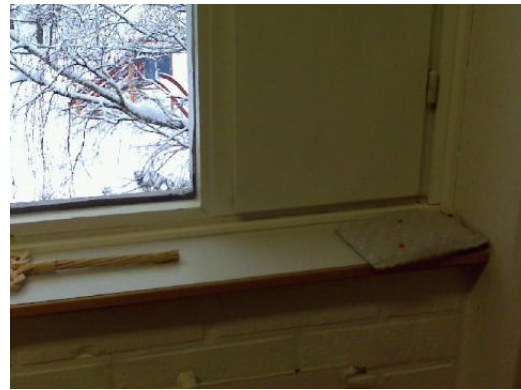
Kuvauskohde: Huone 216

Talve= mittausalueen minimilämpötila	11,1
To = Ulkolämpötila =	0
Ti = sisälämpötila (mittaus 1,1m korkeudelta, keskeltä huonetilaa) =	22
Lämpötilaindeksi alueen minimilämpötilasta=	50

Kommentit: Tuuletuksiluokun tiivistevuoto. Korjausluokka 1

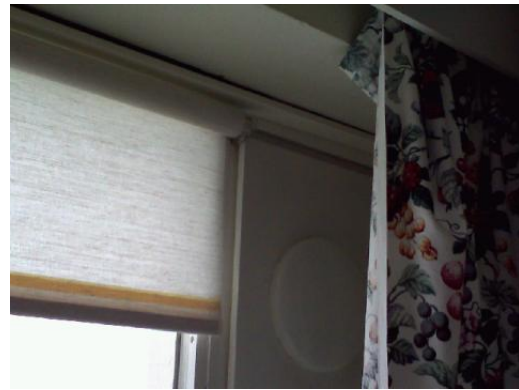
Kuvauskohde: Huone 222

Talve= mittausalueen minimilämpötila	6,2
To = Ulkolämpötila =	0
Ti = sisälämpötila (mittaus 1,1m korkeudelta, keskeltä huonetilaa) =	22
Lämpötilaindeksi alueen minimilämpötilasta=	28

Kommentit: Tuuletusluukun tiivistevuoto. Korjausluokka 1

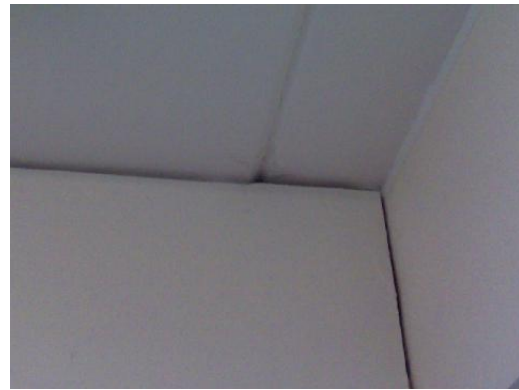
Kuvauskohde: Huone 103

Talve= mittausalueen minimilämpötila	10,1
To = Ulkolämpötila =	0
Ti = sisälämpötila (mittaus 1,1m korkeudelta, keskeltä huonetilaa) =	22
Lämpötilaindeksi alueen minimilämpötilasta=	46

Kommentit: Huoneen katon ja seinän liitoskohdassa elementin saumassa ilmavuoto. Ilmavuoto johtuu aika kovasta alipaineesta - 20 Pa. Suositeltu maksimi alipaine on - 15 Pa. Ilmanvaihdon säätöä tarvitaan

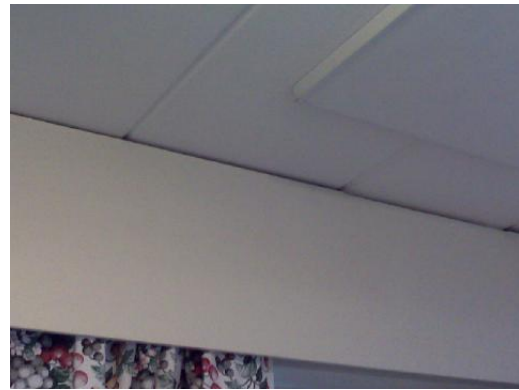
Kuvauskohde: Huone 103

Talue= mittausalueen minimilämpötila	8,8
To = Ulkolämpötila =	0
Ti = sisälämpötila (mittaus 1,1m korkeudelta, keskeltä huonetilaa) =	22
Lämpötilaindeksi alueen minimilämpötilasta=	40

Kommentit: Huoneen katon ja seinän liitoskohdassa elementin saumassa ilmavuoto. Ilmavuoto näkyy hyvin koska alipaine on - 20 Pa. Suositeltu maksimi alipaine on - 15 Pa. Ilmanvaihdon säätöä tarvitaan. Vaikka paine-ero olisi -10 Pa, olisi lämpötilaindeksi 50, eli korjausluokka 1

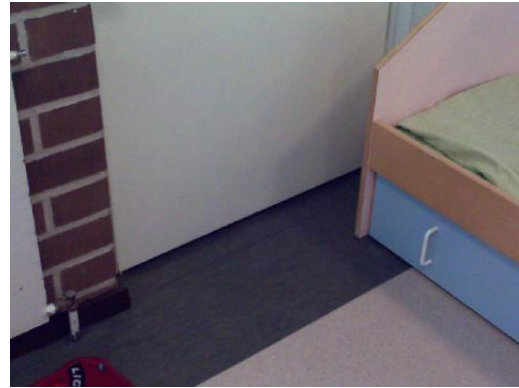
Kuvauskohde: Huone 104

Talue= mittausalueen minimilämpötila	11,3
To = Ulkolämpötila =	0
Ti = sisälämpötila (mittaus 1,1m korkeudelta, keskeltä huonetilaa) =	22
Lämpötilaindeksi alueen minimilämpötilasta=	51

Kommentit: Ilmavuotoa ulko-oven kynnyksen alta tai oven heikko tiivistys. Korjauskuokka 1

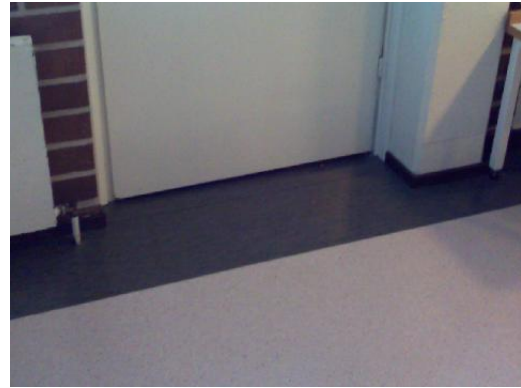
Kuvauskohde: Huone 105

Talue= mittausalueen minimilämpötila	12,8
To = Ulkolämpötila =	0
Ti = sisälämpötila (mittaus 1,1m korkeudelta, keskeltä huonetilaa) =	22
Lämpötilaindeksi alueen minimilämpötilasta=	58

Kommentit: Ilmavuotoa ulko-oven kynnyksen alta tai oven heikko tiivistys. Korjauskuokka 2

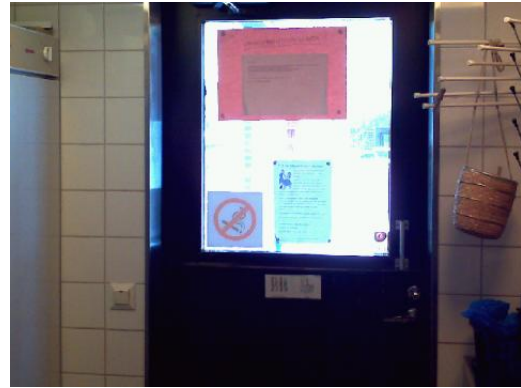
Kuvauskohde: Eteinen 106

Kommentit: Ulko-ovessa tiiviste vuotoja. Korjausluokka 1
