Ilmanvaihdon ilmavirtojen mittaukset

ULKOSEINÄN MERKKIAINEKOE 4.3.2011

Kartanonkosken koulu
Tilkuntie 5, Vantaa

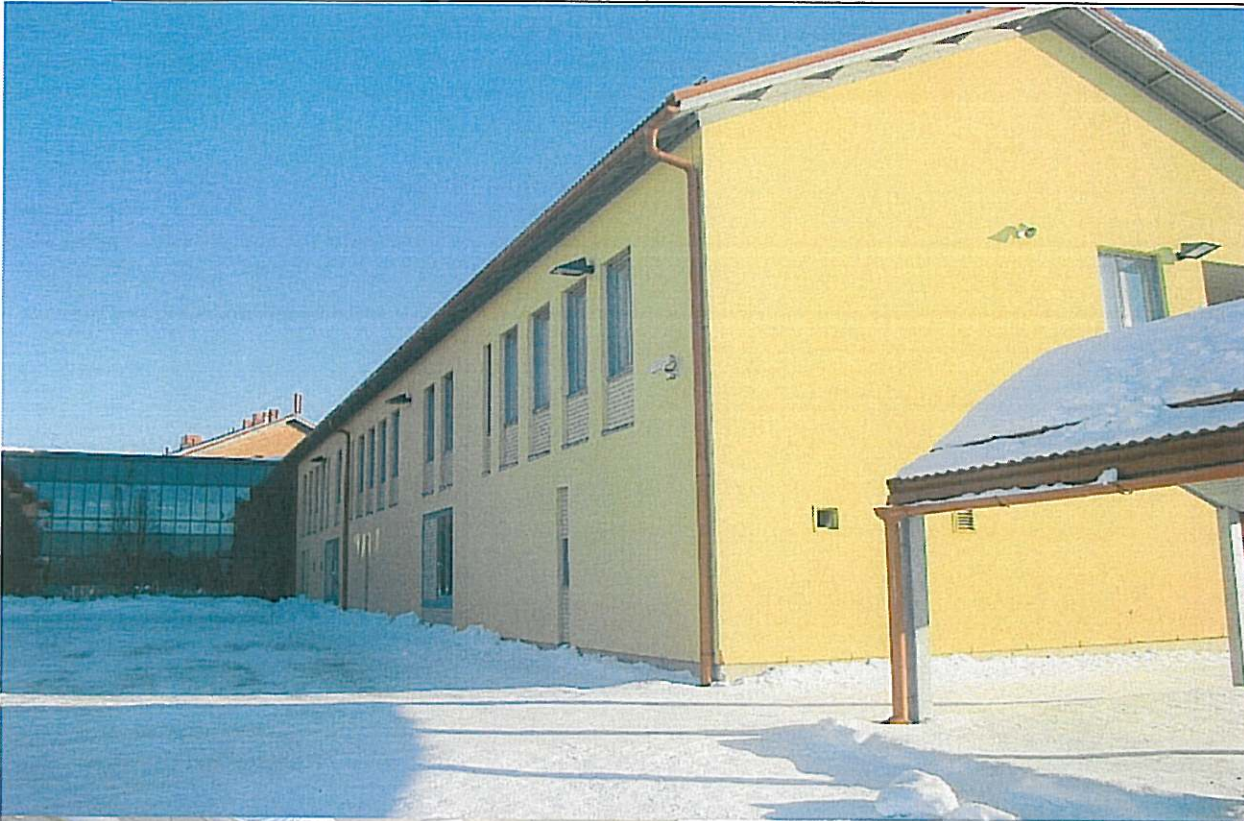
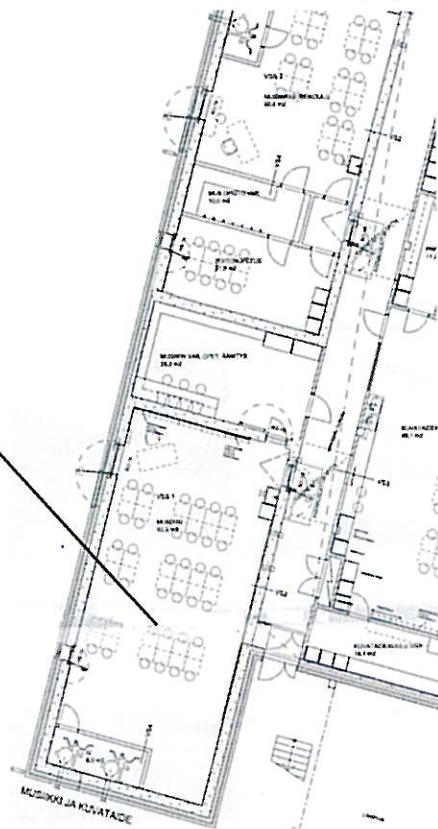
Kuvat 1,2. Tutkimuskohteena ovat olleet Kartanonkosken koulun väestönsuojatilassa sijaitseva musiikkiluokka ja sen viereinen musiikkivarasto. Tiloissa on koettu esiintyvän poikkeavia, loppuviikkoa kohti pahenevia oireita. Opettajan työpisteessä, joka sijaitsee ison ikkunan vieressä, on koettu lisäksi vedon tunnetta ja kylmyyttä. Lämpötila- ja veto-ongelmat ovat vähentyneet, kun ikkunasyvennykseen lisättiin lämpöpatteri.
