# TUTKIMUSSELOSTUS

22500325.069

## Kosteuskartoitus tiloissa 1069/1070, 1072, 2004 ja 1215

Tutkimuskohde: Kartanonkosken koulu  
Tilkuntie 5, Vantaa

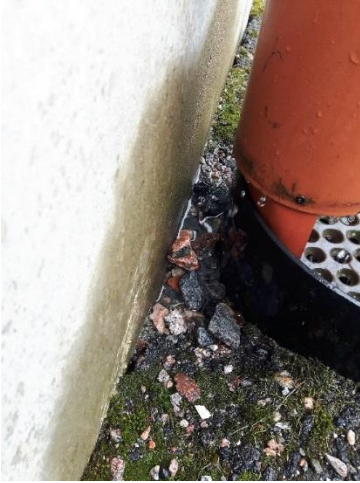
Tilojen 1069 ja 1070 väliseinän kohdalla havaittiin ulkopuolen sadevesirännin valuttavan vettä seinän vierustalle.

**Kuva 1.** Sadevesikouru valuttaa vettä ulkoseinän viereen.

Kosteuden pintailmaisimella todettiin paikoin koholla olevia lukemia. Näihin kosteaksi epäiltäviin kohtiin tehtiin tarkentavat suhteellisen kosteuden mittaukset porareikä- ja viiltomittauksilla. Suhteellisen kosteuden mittauksissa todettiin, että tilojen latioissa ei ole koholla olevaa kosteutta (>85% RH). Ulkoseinää kastelevan sadevesirännin korjausta suositellaan.
