**Report Date** 13.2.2009

**Company** Vantaan Kaupunki, Tilakeskus

**Address** Kartanonkosken neuvola

**Thermographer** Jouni Räsänen

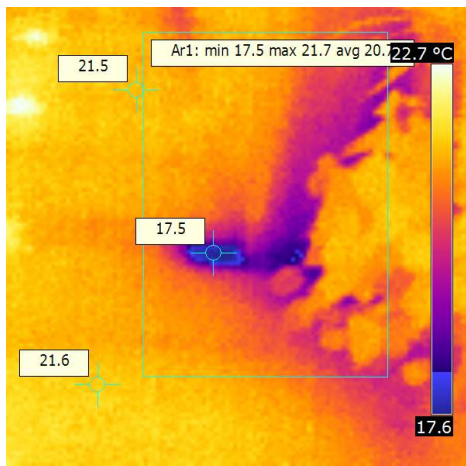
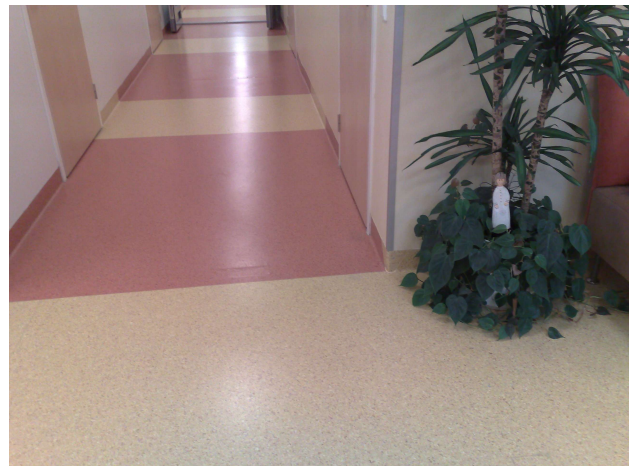
Odotusaulan elementtien saumassa lämpövuoto. Lattian välttävän tason hyväksyttävä lämpötilaraja +17.7 C seinän 16.2 C. Ulkolämpötila -4,5 C.

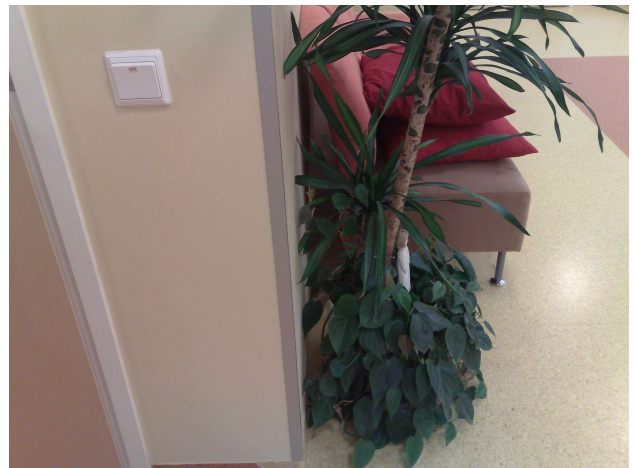
Odotusaulan elementtien saumassa lämpövuoto. Lattian välttävän tason hyväksyttävä lämpötilaraja +17.7 C seinän 16.2 C. Ulkolämpötila -4,5 C.

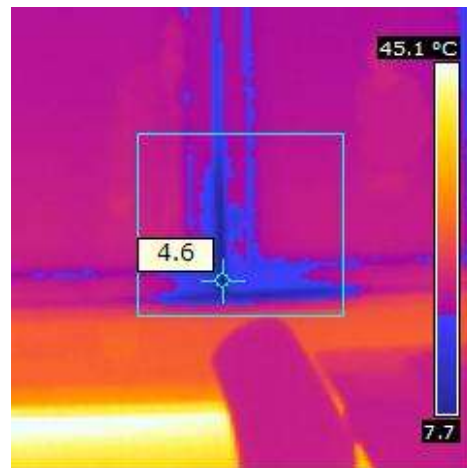
Odotusaluan elementtien saumassa lämpövuoto. Lattian välttävän tason hyväksyttävä lämpötilaraja +17.7 C seinän 16.2 C. Ulkolämpötila -4,5 C.

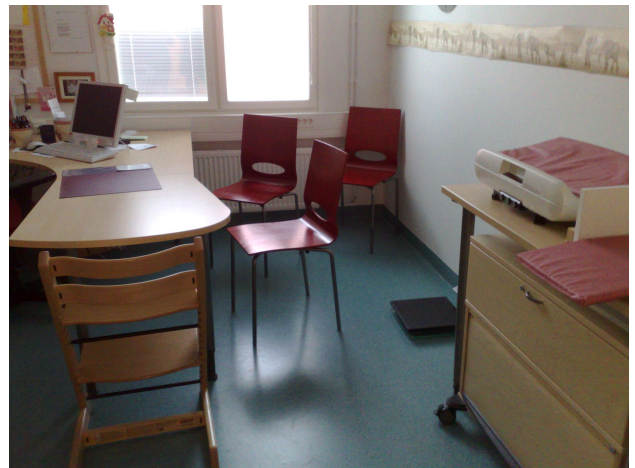
Tyypillinen lämpövuoto elementtien saumasa ja ulkoseinäna ja lattian rajassa. Lattian välttävän tason hyväksyttävä lämpötilaraja +17.7 C seinän 16.2 C. Ulkolämpötila -4,5 C.

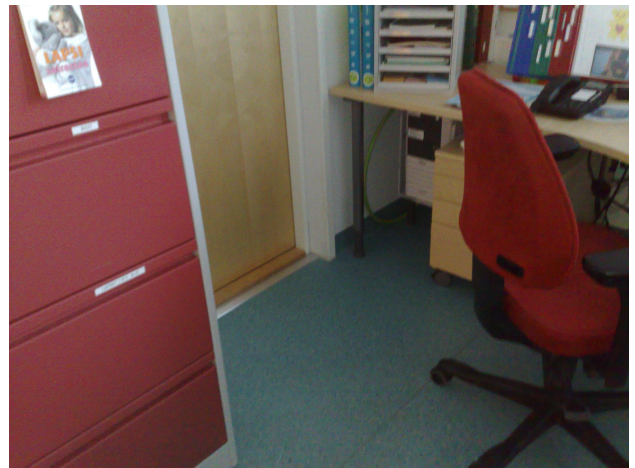
Tyypillinen lämpövuoto elementtien saumassa. Lattian välttävän tason hyväksyttävä lämpötilaraja +17.7 C seinän 16.2 C. Ulkolämpötila -4,5 C.

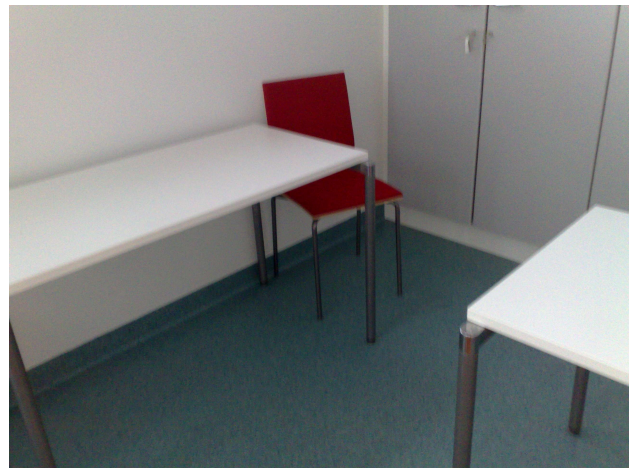
Tyypillinen lämpövuoto elementtien saumassa ja ulkoseinän ja lattian rajassa. Lattian välttävän tason hyväksyttävä lämpötilaraja +17.7 C seinän 16.2 C. Ulkolämpötila -4,5 C.

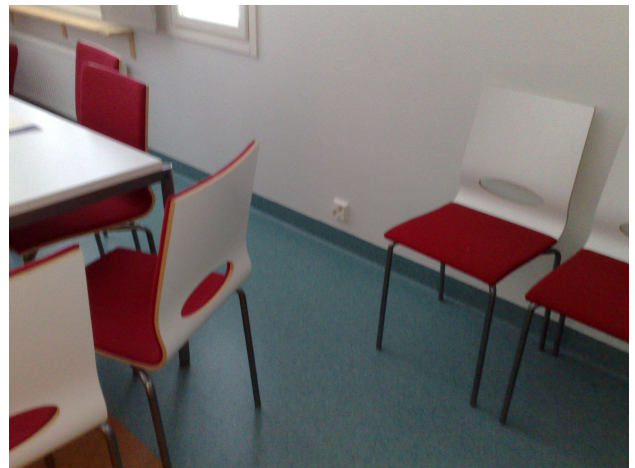
Tyypillinen lämpövuoto ulkoseinän ja lattian rajassa. Lämpövuotoa myös sähköpistokkeen kautta. Lattian välttävän tason hyväksyttävä lämpötilaraja +17.7 C seinän 16.2 C. Ulkolämpötila -4,5 C.

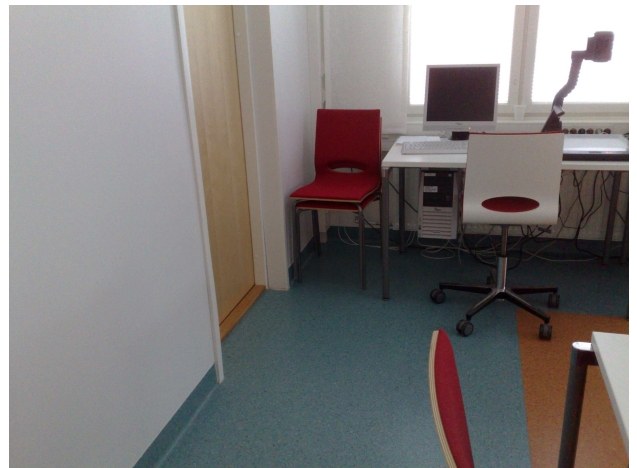
Tyypillinen lämpövuoto elementtisaumassa ja ulkoseinän ja lattian rajassa. Lattian välttävän tason hyväksyttävä lämpötilaraja +17.7 C seinän 16.2 C. Ulkolämpötila -4,5 C. HUOM! kuvan kylmin lämpö 7,0 C, hyväksyttävä välttävän tason pintalämpö on 10,7 C

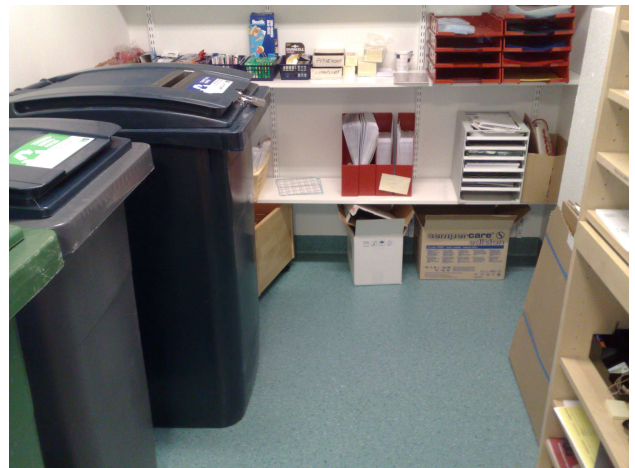
Tyypillinen elementtien sauman lämpövuoto. Tämä vuoto on keskellä taloa. Lattian välttävän tason hyväksyttävä lämpötilaraja +17.7 C seinän 16.2 C. Ulkolämpötila -4,5 C.

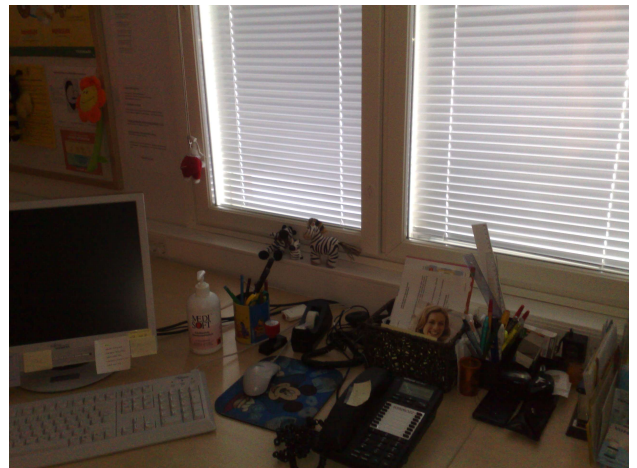
**Image Name** IR\_0285.jpg

Tyypillinen havainto. Ikkunoiden sulkijat eivät kiristä puitetta karmia vasten jolloin tiivisteiden välistä pääsee ilmavirtaus sisälle. Lattian välttävän tason hyväksyttävä lämpötilaraja +17.7 C seinän 16.2 C. Ulkolämpötila -4,5 C.
