Vantaan kaupungintalo

Kellarikerroksen seinärakenteiden kosteusmittaus
ja kuivumisaikaselvitys

4.6.2008

TUTKIMUSRAPORTTI

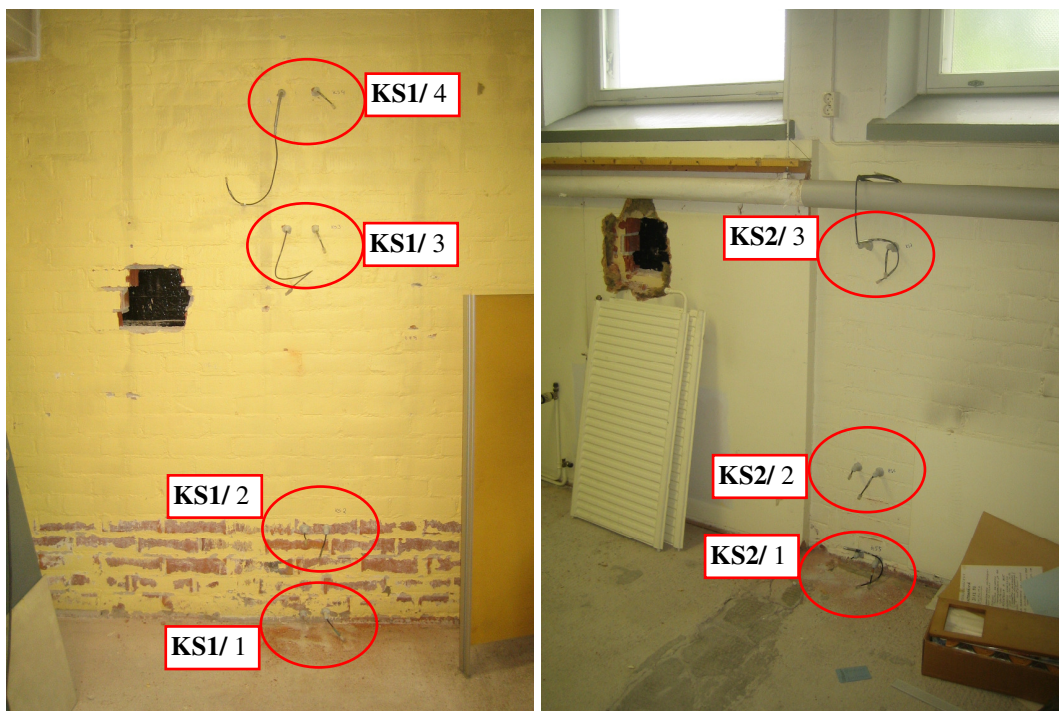
Kuvat 4 ja 5. Vantaan kaupungintalo, kellarikerroksen ulkoseinien suhteellisen kosteuden mittapisteet KS 1 / 1 – 4 ja KS 2 / 1 - 3

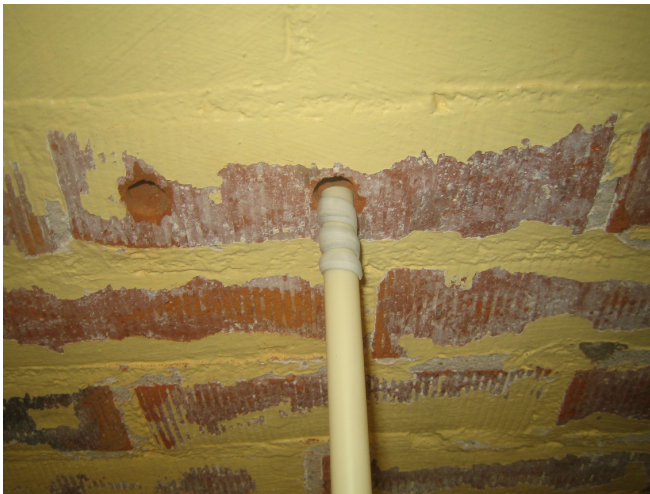
Kuva 9. Vantaan kaupungintalo, kellarikerroksen ulkoseinän suhteellisen kosteuden mittaus-
 mittausputkiin esiasennettiin tiivistyskitti siten, että mittausputki tiivistyi betonin sisäpin-
 nan bitumointiin tiiviisti putken asennuksen yhteydessä.

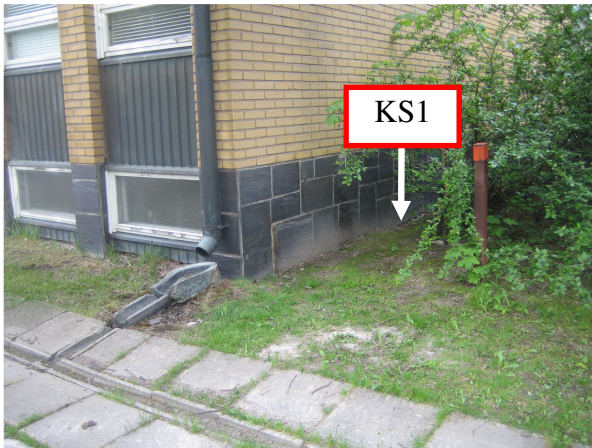
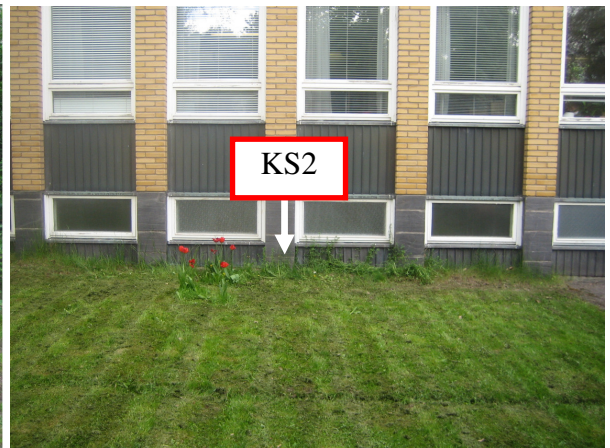
- Rakennuksen ulkoseinien vierustalla, mittauskohdissa oli nurmikko-/istutusalueet (kuvat 10 – 13). Maanpinta oli aistinvaraisesti arvioiden tasaista (mittauskohdassa KS3 aavistuksen maanpinta kallisti seinään päin ja rakennuksen nurkalle johdetaan katon sadevedet, kuva 12).

Kuvat 10 ja 11. Vantaan kaupungintalo, rakennusta ympäröiviä nurmikkoalueita. Kuvaan on merkitty suunnilleen mittauskohtalinjat KS 1 ja KS 2.

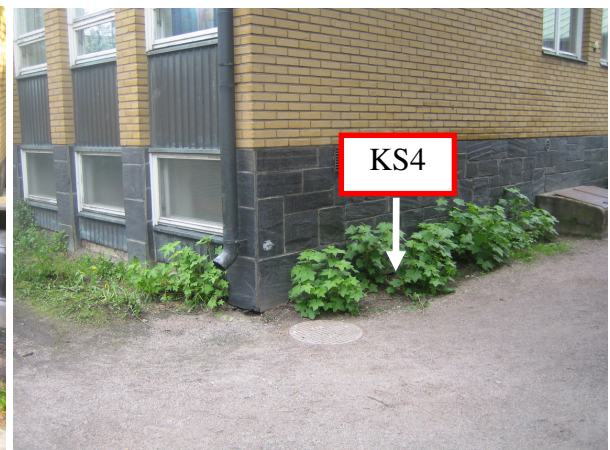
Kuvat 12 ja 13. Vantaan kaupungintalo, rakennusta ympäröiviä nurmikkoalueita. Kuvaan on merkitty suunnilleen mittauskohtalinjat KS 3 ja KS 4.

Kellarin ulkoseinien suhteellisen kosteuden mittausten tuloksia tarkasteltaessa voidaan todeta, että pääsääntöisesti kantavan betoniseinän suhteelliset kosteudet laskevat seinärakenteessa ylemmäksi mentäessä. Poikkeuksena mittauskohhta KS3, jossa ylimmässä mittauskohdassa (KS3 / 3) suhteelliset kosteudet ovat keskimmäistä mittauskohdasta (KS3 / 2) korkeammat. Tämä johtuu mitä todennäköisimmin kyseisen kohdan läheisyyteen johdetuista katon sadevesistä sekä lisäksi kyseisen kohdan maanpinnan muotoilun aiheuttamista kosteusrasituksista kyseiseen seinään (kuva 12).

Mitatut suhteelliset kosteudet osoittavat, että tulevaisuudessa korjauksissa kellarikerroksen kantaviin betoniseiniin maanpinnan tason yläpuolelle ei pääosin ole tarvetta kohdistaa kuivatustoimenpiteitä. Poikkeuksena tästä ovat mittauskohta KS3 ja todennäköisesti sitä vastaavat kohdat, joissa katon sadevedet on johdettu seinän vierustalle. Kellarikerroksen sisäpuoleisen tiiliverhouksen purun yhteydessä on myös syytä arvioida aistinvaraisesti, onko seinien kosteustilannetta syytä varmistaa joistakin kohdin lisärakennekosteusmittauksin tai pintakosteusmittauksin bitumin poiston jälkeen.

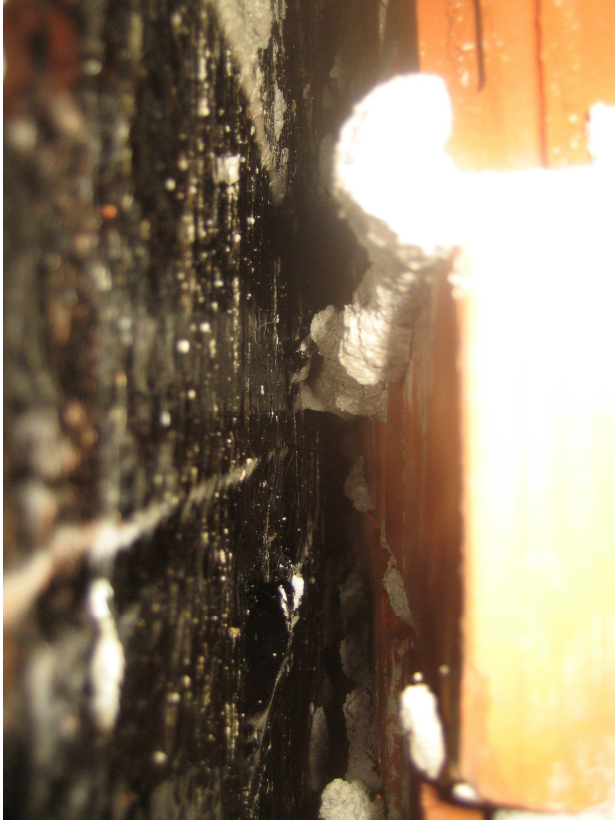
- Kellarikerroksessa oli selkeä tunkkainen haju.
- Mittauskohdissa KS1 – KS3 sisäpuoleisen tiiliverhouksen ja kantavan betoniseinän välissä oli rako (kuva 14). Mittauskohdassa KS1 oli selkeä, noin 2 – 4 cm:n rako, jossa havaittiin aistinvaraisesti voimakasta ilmavirtausta.

Kuva 14. Vantaan kaupungintalo, kellarin ulkoseinän mittauskohdassa KS1 sisäpuoleisen tiiliverhouksen ja kantavan betoniseinän välissä on selkeä, noin 2 – 4 cm:n rako, jossa aistinvaraisesti todettiin voimakasta ilmavirtausta.

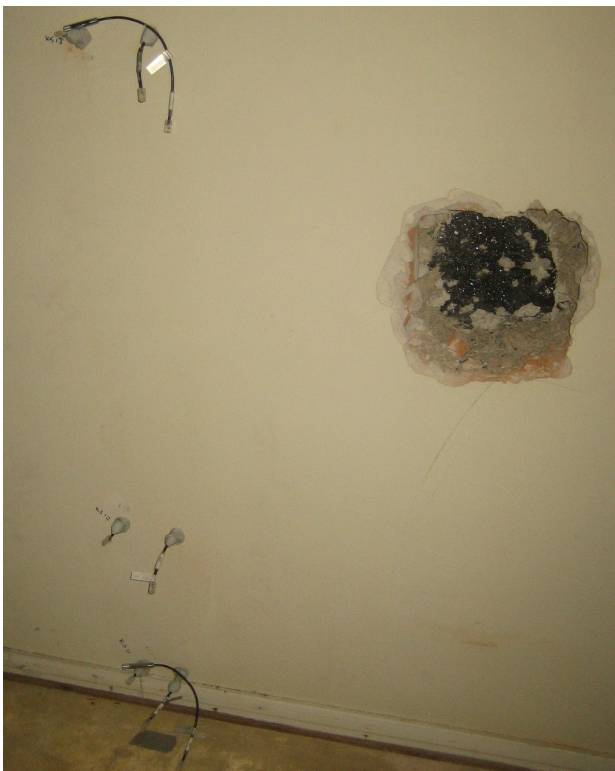
- Mittauskohdassa KS4 sisäpuoleisen tiiliverhouksen ja kantavan betoniseinän välissä on lämmöneristeenä lastuvillaeriste (ns. Tojax-levy, kuva 15).

Kuva 15. Vantaan kaupungintalo, kellarin ulkoseinän mittauskohdassa KS4 sisäpuoleisen tiiliverhouksen ja kantavan betoniseinän välissä lämmöneristeenä on lastuvillalevy (ns. Tojax-levy).
