Report Date 10.1.2008

Company Vantaan Kaupunki, Tilakeskus

Customer Fantti päiväkot

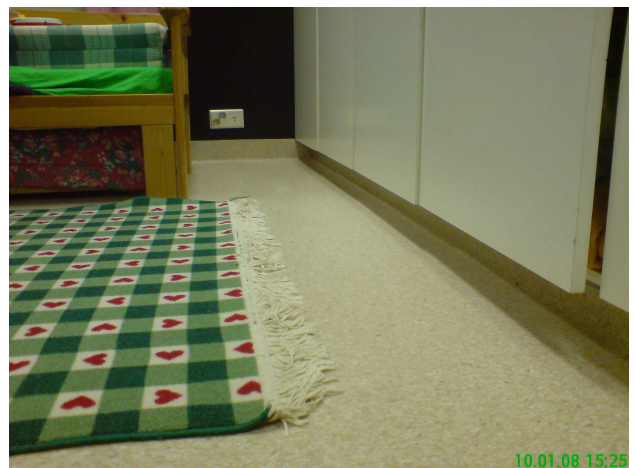
Image and Object Parameters		Text Comments
Camera Model	FLIR B-CAM Western S	
Image Date	2008:01:10 18:12:57	
Image Name	IR_0105.jpg	
Emissivity	0,96	
Reflected Temperature	20,0 °C	
Object Distance	2,0 m

Kalusteita ulkoseinillä, ulkoseinän tämänpäiväisessä tarkastelussa olematon eristemäärä ei riitä pitämään kalusteen taustaa lämpimänä. Sisäilman lämpö eristetään kalusteen sisällä olevilla tavaroilla jolloin rakenteet jäähtyvät.

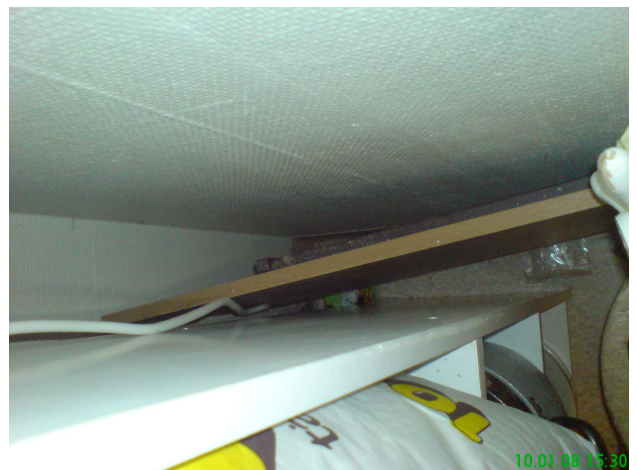
Image and Object Parameters		Text Comments
Camera Model	FLIR B-CAM Western S	
Image Date	2008:01:10 18:14:10	
Image Name	IR_0107.jpg	
Emissivity	0,96	
Reflected Temperature	20,0 °C	
Object Distance	2,0 m

Kylmä nurkka keittiössä, seinän alaosa oli keittiössä koko matkalta kylmä.

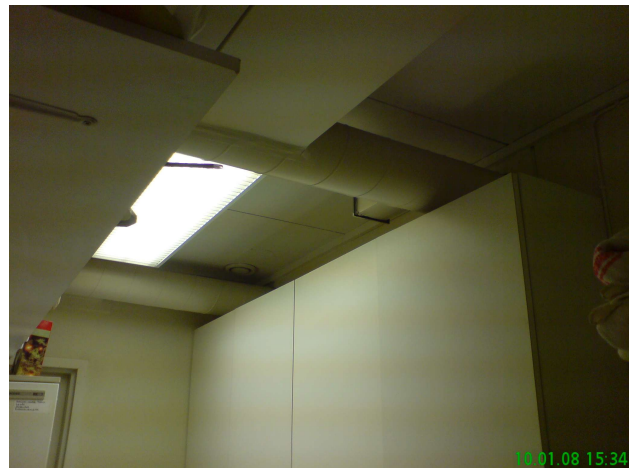
Image and Object Parameters		Text Comments
Camera Model	FLIR B-CAM Western S	
Image Date	2008:01:10 18:16:04	
Image Name	IR_0109.jpg	
Emissivity	0,96	
Reflected Temperature	20,0 °C	
Object Distance	2,0 m

katossa kovasti lämpimiä paikkoja, kuin myös selkeästi viileämpiä paikkoja. Ilmavuodotko ne kattoa jäähdyttää, mutta mikäs sen lämmittää liki 30 asteeseen???

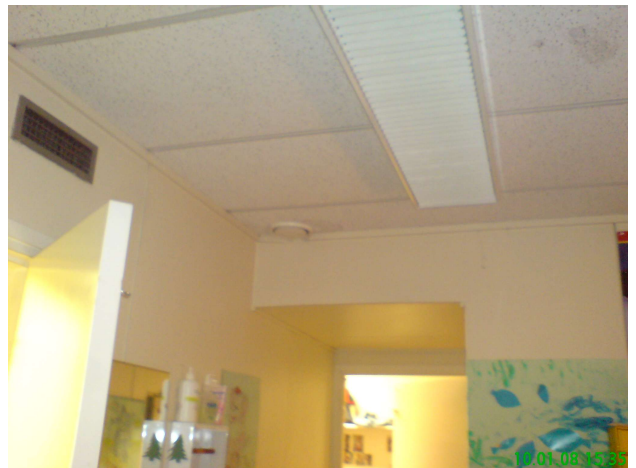
Image and Object Parameters		Text Comments
Camera Model	FLIR B-CAM Western S	
Image Date	2008:01:10 18:16:48	
Image Name	IR_0110.jpg	
Emissivity	0,96	
Reflected Temperature	20,0 °C	
Object Distance	2,0 m

Description
ilma/lämpövuoto. Poistiventtiili on lämpimämpi kuin katto/seinä rakenteet vierellä???

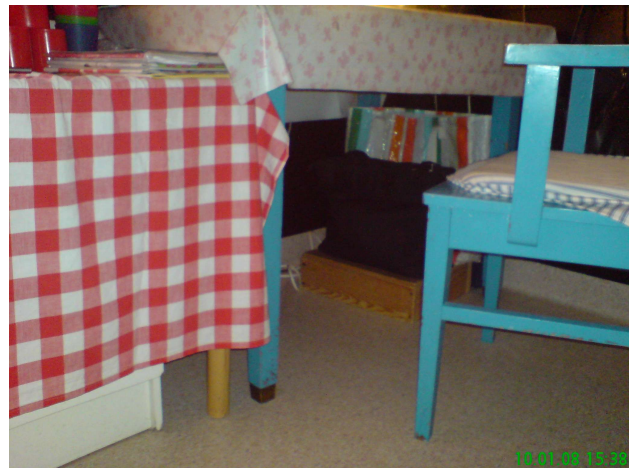
Image and Object Parameters		Text Comments
Camera Model	FLIR B-CAM Western S	
Image Date	2008:01:10 18:17:02	
Image Name	IR_0114.jpg	
Emissivity	0,96	
Reflected Temperature	20,0 °C	
Object Distance	2,0 m

kylymä nurkka työpöydän alla.
