SISÄILMASELVITYKSET 2.9.- 16.9.2013  
KOSKIKUJAN PÄIVÄKOTI  
KOSKIKUJA 7, VANTAA

## KOSKIKUJAN PÄIVÄKODIN TUTKIMUKSET

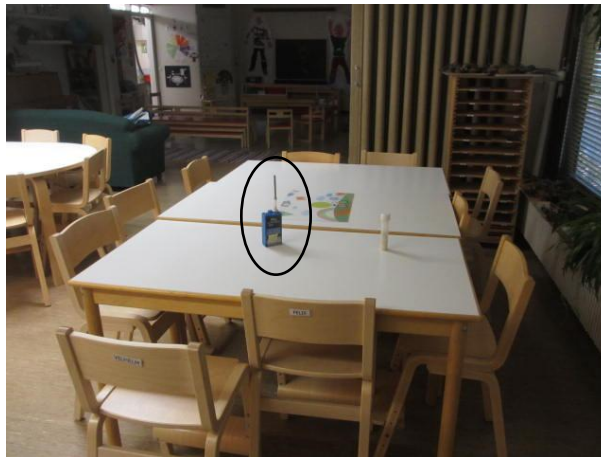
Kuva 3

- Haihtuvat orgaaniset yhdisteet (VOC) kerättiin sisäilmasta Tenax-adsorbtioputkeen
- Näytteiden koko oli 10 litraa (dm<sup>3</sup>)
- Näytteet analysoitiin työterveyslaitoksella Helsingissä kaasukromatografisesti käyttäen termodesorptiota ja massaselektiivistä ilmaisinta. Analyysimenetelmä ja mittaustulokset on esitetty tarkemmin analyysivastauksessa liitteessä 3
- Näytteenottohetkellä tiloissa ei ollut henkilöitä
- Periaatekuva näytteenotosta, kuva 3

Sienet, huone 21, kuva 3                      70 µg/m<sup>3</sup>

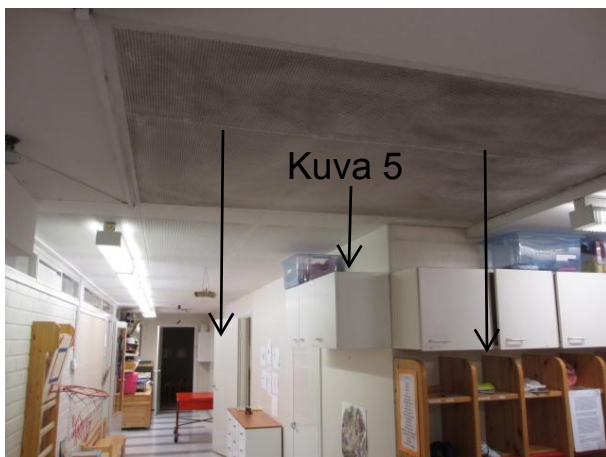
Kuva 4 (Käytävä Sinivuokkojen kohdalla)

- Kuitunäytteet kerättiin laskeumapinnoilta kahden viikon (14 vrk) laskeumapölystä geeliteipillä. Yhdestä laskeumapisteestä otettiin kaksi teippinäytettä
- Näytteet toimitettiin Labroc Oy:n laboratorioon, jossa teippinäytteistä analysoitiin polarisaatiomikroskoopilla (Nikon E200 POL) kuitujen laskennallinen määrä (kpl/cm<sup>2</sup>). Tulokset on esitetty tarkemmin liitteessä 4
- Näytteenottopisteet on esitetty suuntaa-antavassa pohjakuvassa liitteessä 1
- Periaatekuva näytteenotosta kuvat 4-5

Näyte tunnus:	Tila:	Näytteen keräysaika:	Kuitua/ cm <sup>2</sup> : *
1.	Käytävä, Kissankellot	-	0,2
2.	Käytävä, Kissankellot	-	0,1
3.	Johtajan toimisto	-	<0,1
4.	Johtajan toimisto	-	<0,1
5.	Käytävä, Sinivuokot	-	<0,1
6.	Käytävä, Sinivuokot	-	<b>0,6</b>

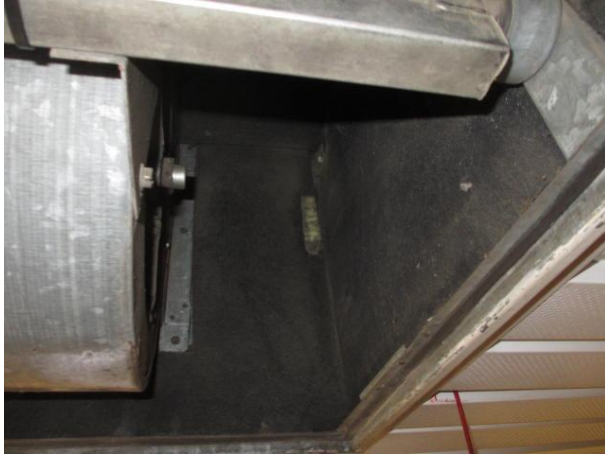
Kuva 6

- Tiloihin vaikutta kaksi samanlaista tulokonetta keskikäytävän molempiin päihin, tulokoneet ovat samanlaisia. Huoneissa on käytäville siirtoilmareitit ja huoneissa on poistot. Ovet huoneisiin on pääsääntöisesti auki
- Puhallinkammiossa oli paljasta lasivillaa. Tarkastusluukun eristeet olivat repaleiset Kissankellojen päässä, kuvat 6-7. Sinivuokkojen puoleista konetta ei tavaramäärästä johtuen päästy tarkastamaan

- Näytteenotto on pistokoeluonteista, minkä tuloksetkin osoittavat. Sinivuokkojen toinen näyte on normaali ja toinen poikkeava. Kissankellojen ja johtajan toimiston näytteet olivat normaaleja. Tuloilmakoneesta tehtyjen havaintojen ja näytteen 6 perusteella voidaan tehdä johtopäätös, että järjestelmistä kulkeutuu kuituja ja niiden sideaineita sisätiloihin

- Suosittelemme tiloihin ilmanvaihtoremonttia erillisen suunnitelman mukaan. Suunnitelmassa tulee huomioida käytettävä eristemateriaali (M1 –luokitus)
- Suosittelemme avaamaan ulkoseinärakenteet ikkunoiden alta ja poistamaan vaurioituneet materiaalit, työ vaatii pattereiden irrotuksen. Lisäksi Kissankellojen kattovuoto tulee paikantaa ja korjata sekä huoneen 14 katon vaurio korjata. Kissankelloissa tulisi huoneen 13 ulkonurkasta (kuva 1) avata lisäksi lattiasta pintalaatta ja tarkistaa porareiästä aistitun poikkeavan haju syy (ilmayhteys ulkoseinään?)

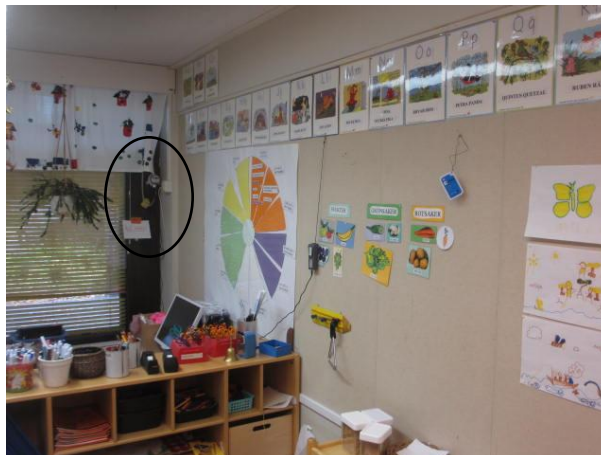
Kuva 8

- Paine-eromittaukset suoritettiin Kissankellojen (tila 13), Sienten (Svamparna tila 21) ja Sinivuokkojen (tila 26) tiloissa tuuletusikkunasta sisäilman ja ulkoilman välillä, kuva 8
- Mittauspisteet on esitetty suuntaa-antavassa pohjakuvassa liitteessä 1
- Mittaustulosten kuvaajat on esitetty liitteessä 7
- Paine-eromittaukset suoritettiin 2.9.- 16.9.2013 välisenä aikana
- Mittauksissa käytettiin TinyTag Plus- loggereita ja Dwyer MS Magnesense mittalaitteita. Loggerit tallensivat sisäilman ja ulkoilman välisen paine-eron 5 minuutin välein, joten kaikki vaihtelut eivät tallentuneet

Mittauspiste 2: Sienet (Svamparna), huone 21, kuva 8

- Mittauspiste oli alipaineinen (n. 6-18 Pa) ulkoilmaan nähden kello 18-06, jolloin tuloilma oli pois päältä. Käytön aikana tila oli pääsääntöisesti vain hieman alipaineinen n. 1-3 Pa. Tila oli jatkuvasti alipaineinen

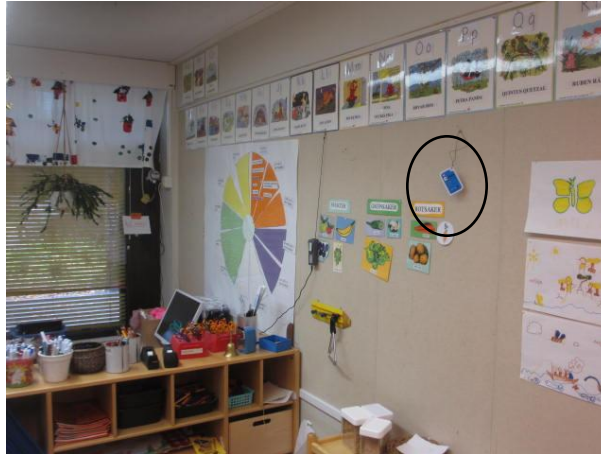
Kuva 8

- Mittaukset suoritettiin Kissankellojen (tila 13), Sienten (Svamparna tila 21) ja Sinivuokkojen (tila 26) tiloissa. Periaatekuva mittauksesta, kuva 8
- Suhteellisen kosteuden ja lämpötilan pitkäaikaismittaus suoritettiin kahden viikon ajalta 2.9. – 16.9.2013 välisenä aikana
- Mittaukset suoritettiin KeyTag –mittalaitteilla ja tallennusväli oli viisi (5) minuuttia
- Mittauspisteet on esitetty suuntaa-antavassa pohjakuvassa liitteessä 1
- Mittaustulosten kuvaajat on esitelty liitteessä 8

### Mittauspiste 2: Sienet (Svamparna), huone 21, kuva 8

- Suhteellisen kosteuden minimi oli 36,9 %RH
- Suhteellisen kosteuden maksimi oli 62,7 %RH
- Suhteellisen kosteuden keskiarvo oli 50,8 %RH
- Lämpötilan minimi oli 21,1 ° C
- Lämpötilan maksimi oli 25,9 ° C
- Lämpötilan keskiarvo oli 22,1 ° C

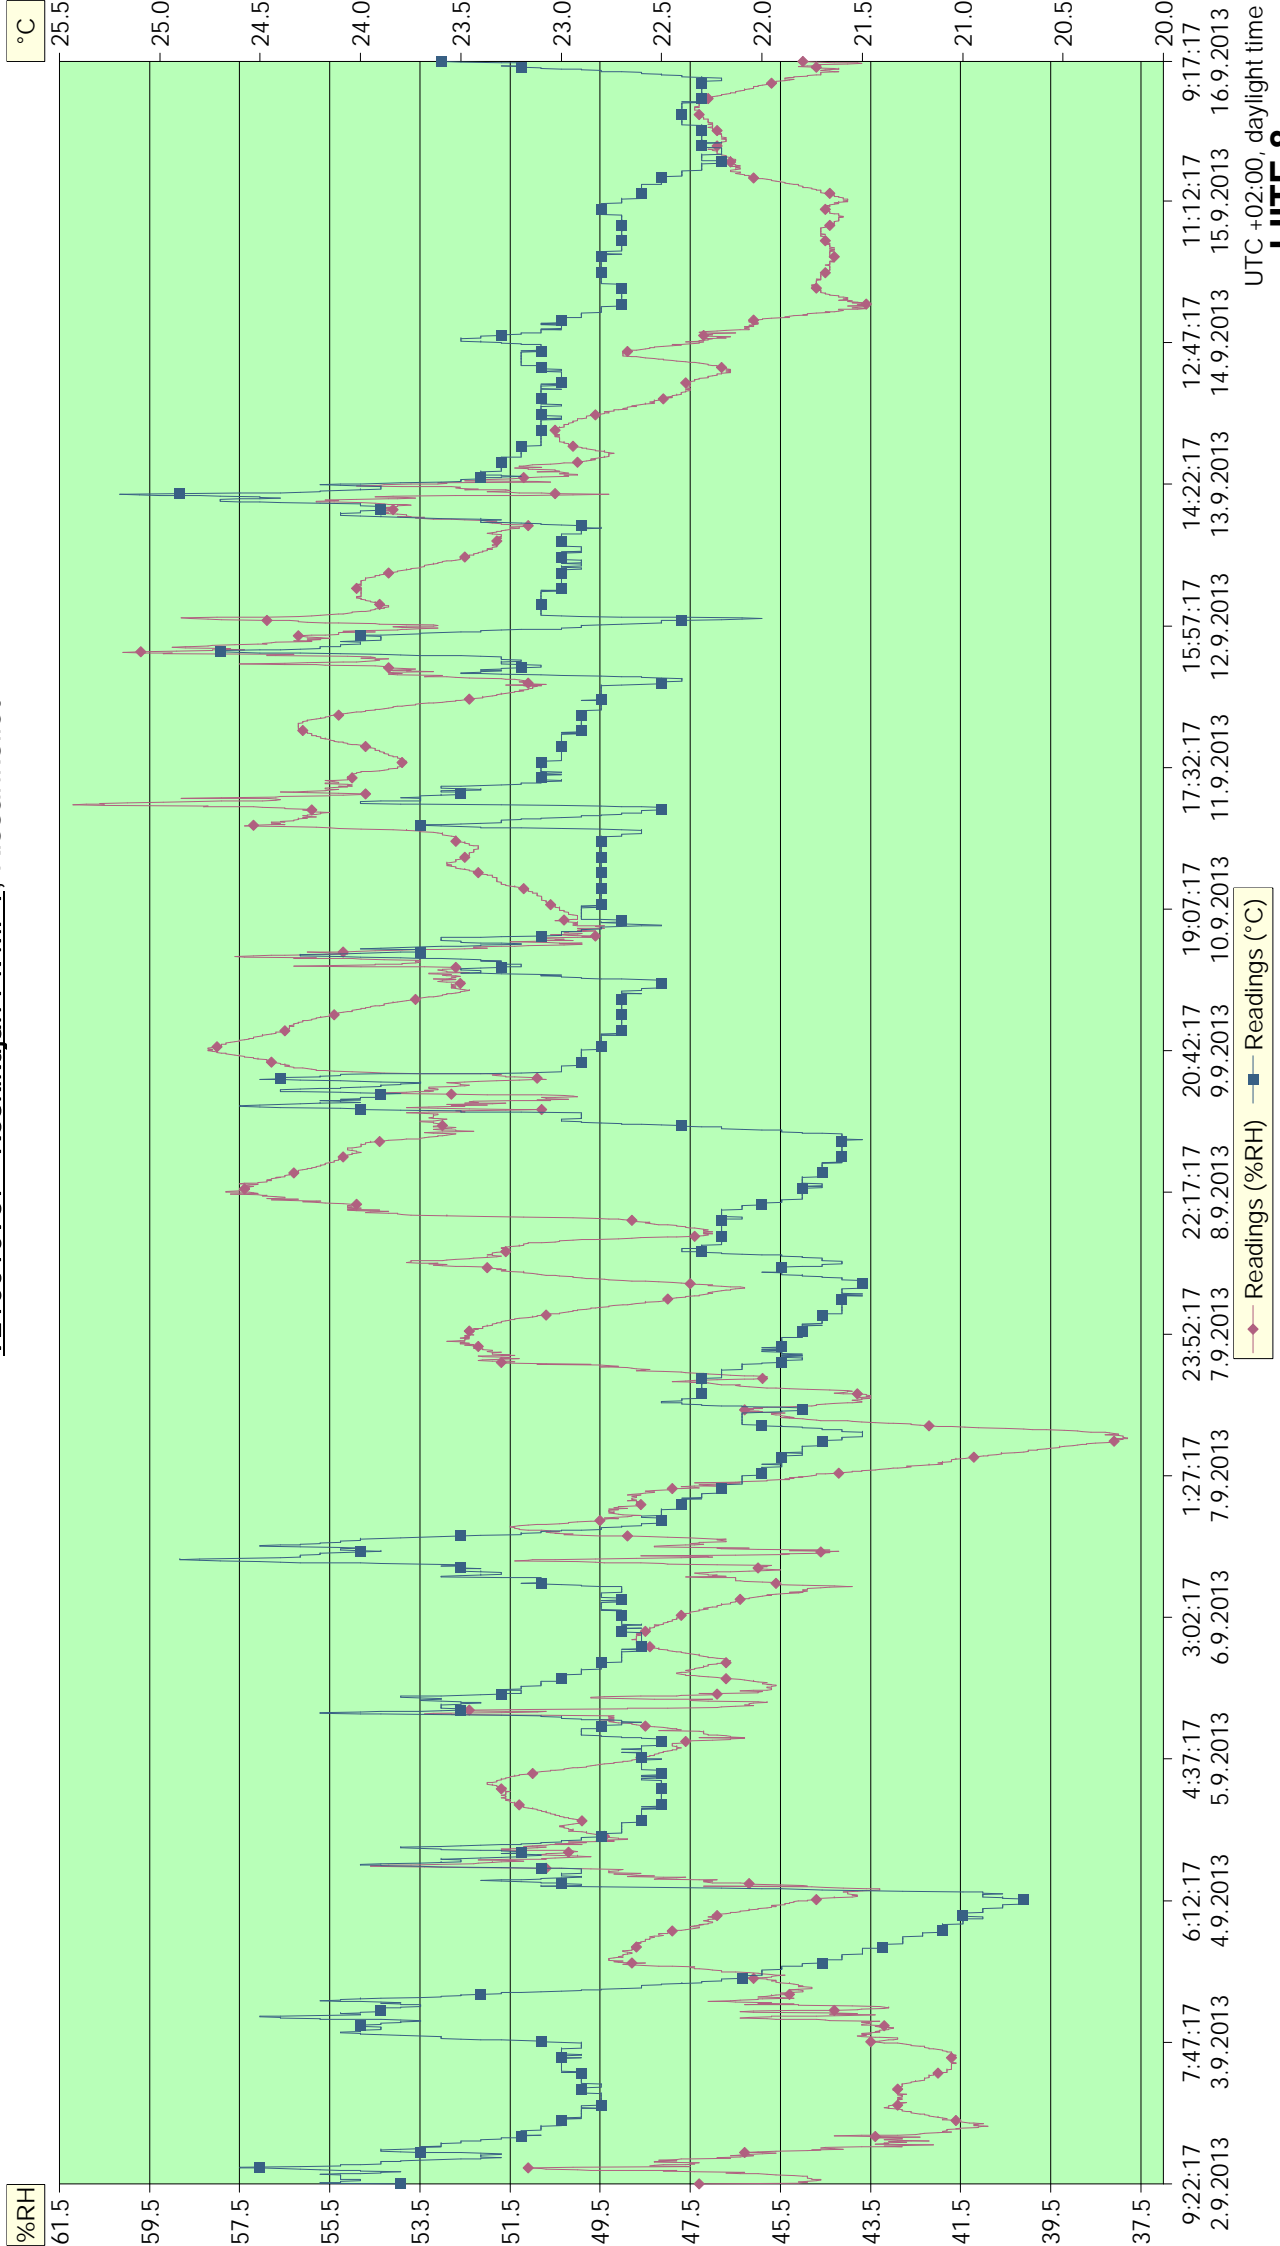
### 9210010967 - Koskikujan Pk MP1, Kissan kellot

- Suhteellisen kosteuden minimi oli 37,8 %RH
- Suhteellisen kosteuden maksimi oli 61,2 %RH
- Suhteellisen kosteuden keskiarvo oli 49,4 %RH
- Lämpötilan minimi oli 20,7 ° C
- Lämpötilan maksimi oli 25,2 ° C
- Lämpötilan keskiarvo oli 22,8 ° C

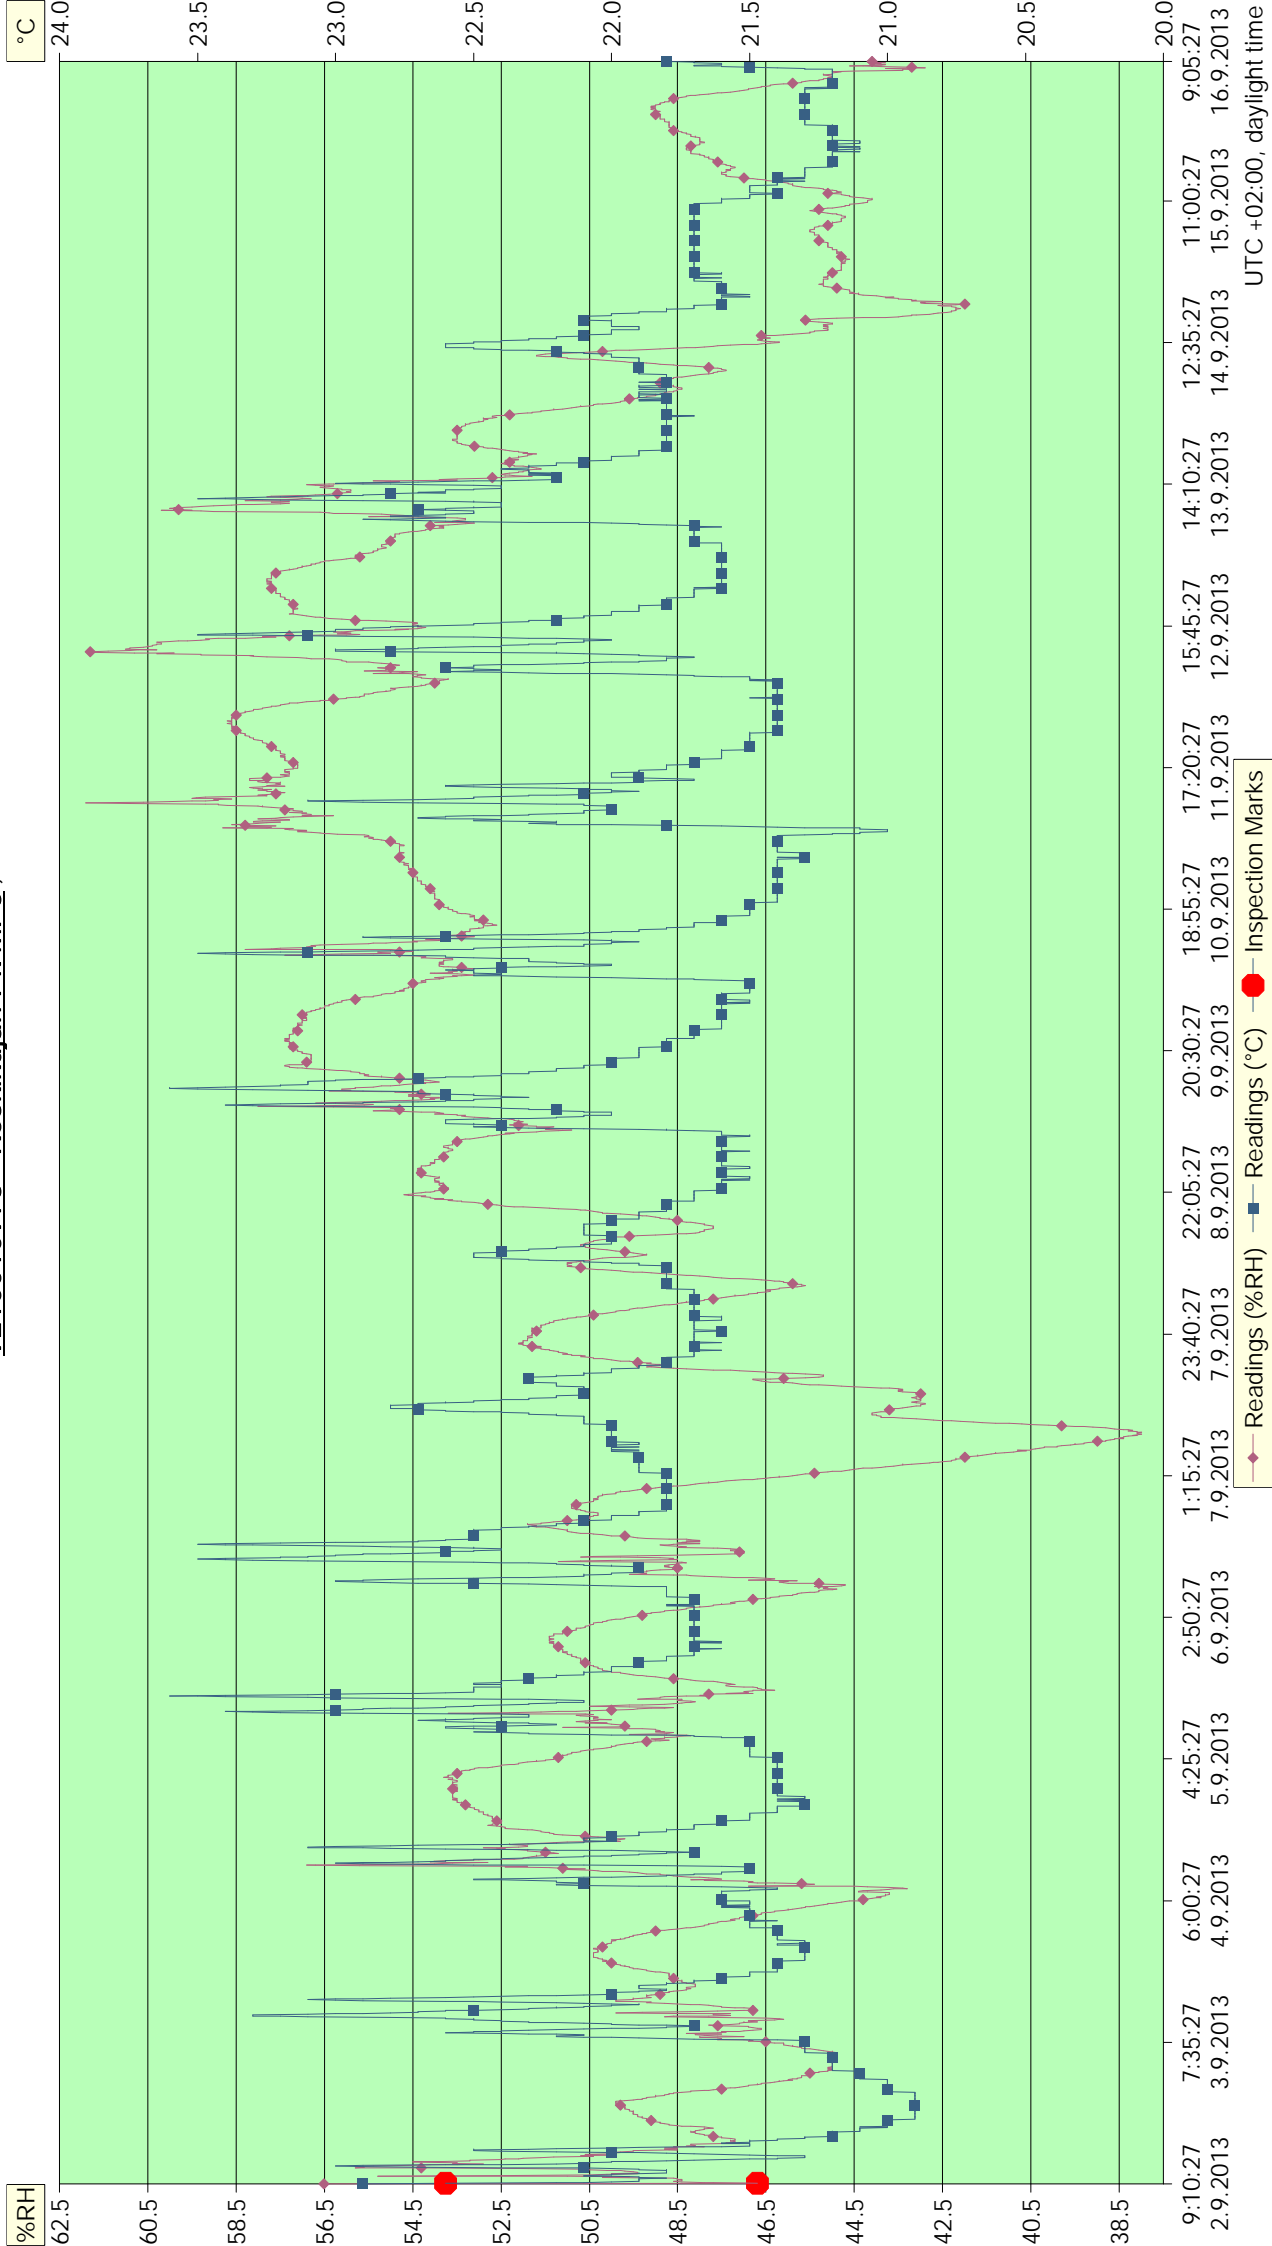
### 9210010978 - Koskikujan Pk MP3, Sinivuokot

- Suhteellisen kosteuden minimi oli 38,0 %RH
- Suhteellisen kosteuden maksimi oli 61,9 %RH
- Suhteellisen kosteuden keskiarvo oli 50,9 %RH
- Lämpötilan minimi oli 20,9 ° C
- Lämpötilan maksimi oli 23,6 ° C
- Lämpötilan keskiarvo oli 21,8 ° C
