Havukallion Koulu

Osoite Peltoniemenkuja 1, Vantaa

Raportti 20.1.2012

Yhteenveto

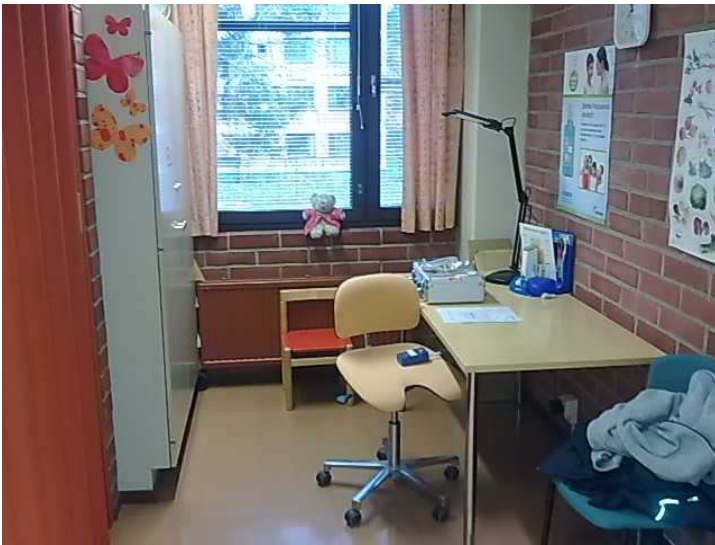
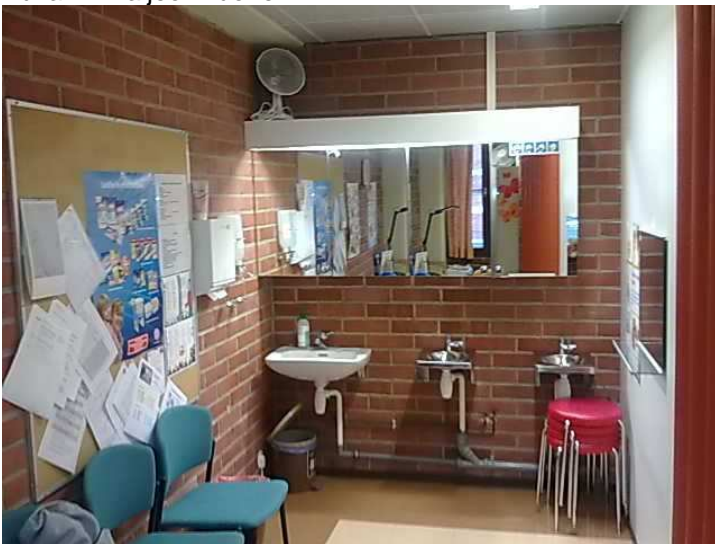
Kuva 1: "Paljeovihuone"

F-Rapun puoleisessa päädyssä on "paljeovi huone". Rapussa havaittiin kosteusvaurioon / mikrobitoimintaan viittaavaa hajua jokaisella kerralla kun ko rapusta kuljettiin ja varsinkin rapun alaosassa, jossa on vain ulko-ovi.

F-Rapussa tehtiin merkkisavu"sumutus". Savun havaittiin kulkeutuvan hammashoitolan käytävälle (oven alitse) ja paljeovihuoneeseen. F-Rapun yläosassa katossa on ilmanvaihtuventtiili (poisto), joka ei "imennyt" riittävässä määrin merkkisavua.

"Paljeovi huoneessa" tehtiin merkkisavukoe. Savu viipyi hyvin pitkään huoneen keskiosalla. Eli ilmavirtaukset olivat hyvin vähäiset. Ainoastaan tuuletusikkunan alaosan kohdalla havaittiin hieman nopeampaa ilmanliikettä.

Merkkisavun liikettä havainnoitiin myös niin, että tuuletusikkuna oli avoimena: savu pyöri ikkunan kohdalla (alhaalta sisään päin ja ylhäältä ulospäin sama savu, eli ilma vaihtui huonosti). Tämä savukoe tehtiin 18.11.2011, jolloin ei mitattu paine-eroa ko huoneessa.

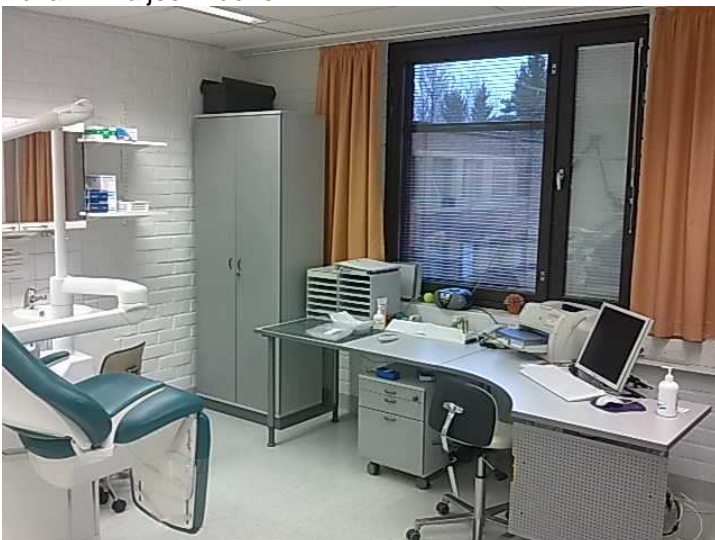
Kuva 3: Lääkärin vastaanottohuone 217

18.11.2011 Tehtiin savukoe myös huoneessa 217:

Ilman virtaukset olivat selkeästi nopeammat kuin "paljeovi huoneessa". Ilmastointilaite ei ollut päällä savukokeen aikana.

Merkkisavun havaittiin kulkeutuvan huoneen yläosassa kohti ikkunoita ja sieltä alas pöydän alle ja sieltä keskelle huonetta, josta osin takaisin ylös ikkunaseinälle ja osin kohti poistoilmanvaihtuventtiilejä.

Huoneen keskellä "potilaan tuolin" kohdilla ilman liike oli vähäisempää.

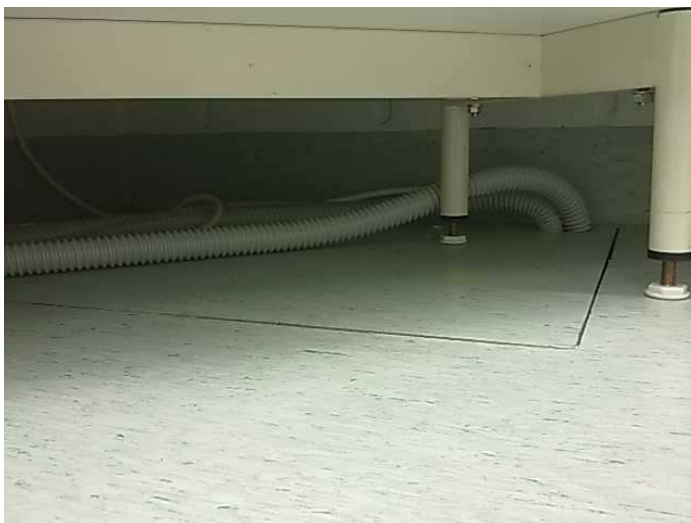
Kuva 4

Huone 217:

Huoneen lattiassa on useita "läpivientejä" / epätiivelyskohtia muovimatossa. Niiden kohdalla ei kuitenkaan havaittu merkisavun liikkeen muuttuvan.

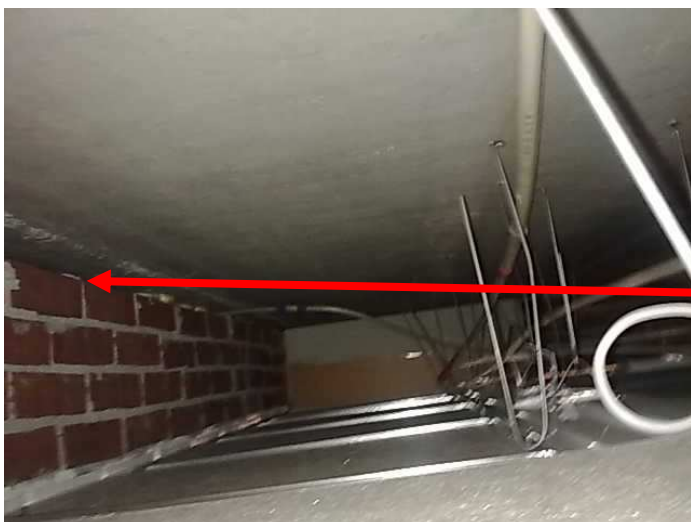
Kuva 5

Huoneen lasketun katon päältä...

Väliseinien tiilimuurauksen ja yläpohjan ontelolaatan alapinnan välissä on rako = avoin ilmayhteys viereiseen huoneeseen.

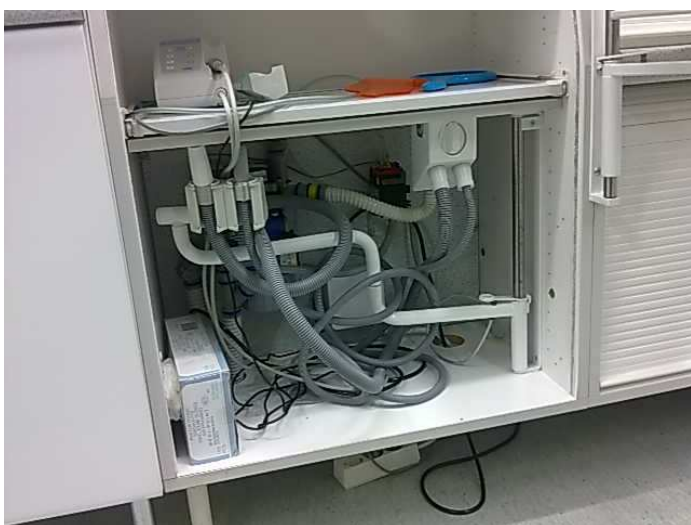
Kuva 6:

Ainoa selkeä hajuhavainto tehtiin (tutkimuksen aikana 18.11.2011) kuvan 6 kaapin kohdalla, jossa hammashoitovälineitä ... haju oli hyvin voimakas (kemikaalin haju, ehkä / en tunnistanut hajua)

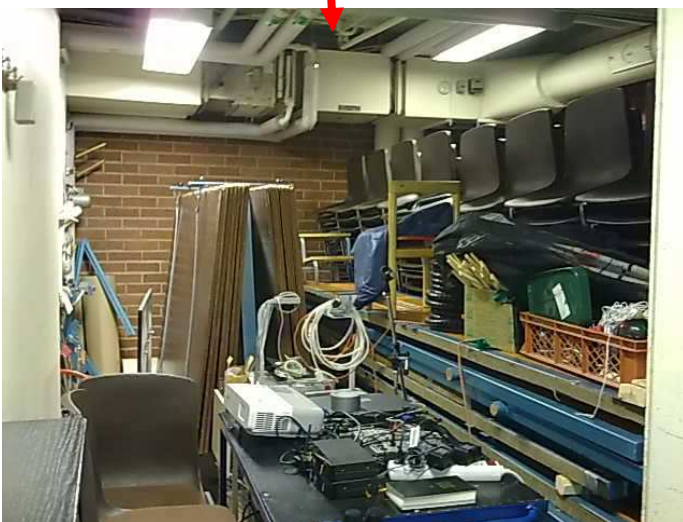
Huone 217:

Keskellä lattiaa on luukku, jossa hammashoitolaitteiston putkituksia.

Alapuolella on liikuntasalin välineiden varasto. Varaston katossa putkien läpiviennit eivät näyttäneet tiiviiltä.

Merkkisavututkimusta ei tehty alakautta sumuttamalla, eli toistaiseksi jäi selvittämättä kulkeutuuko alapuolen tilasta ilmavirtauksia yläpuolen 217 huoneeseen.
