**SISÄILMATUTKIMUS JA PAIN-EROMITTAUS**  
**LATUJUUSTON PÄIVÄKOTI**  
**LATUKUJA 2, 01280 VANTAA**

**DELETE TUTKIMUS OY, HELSINKI**

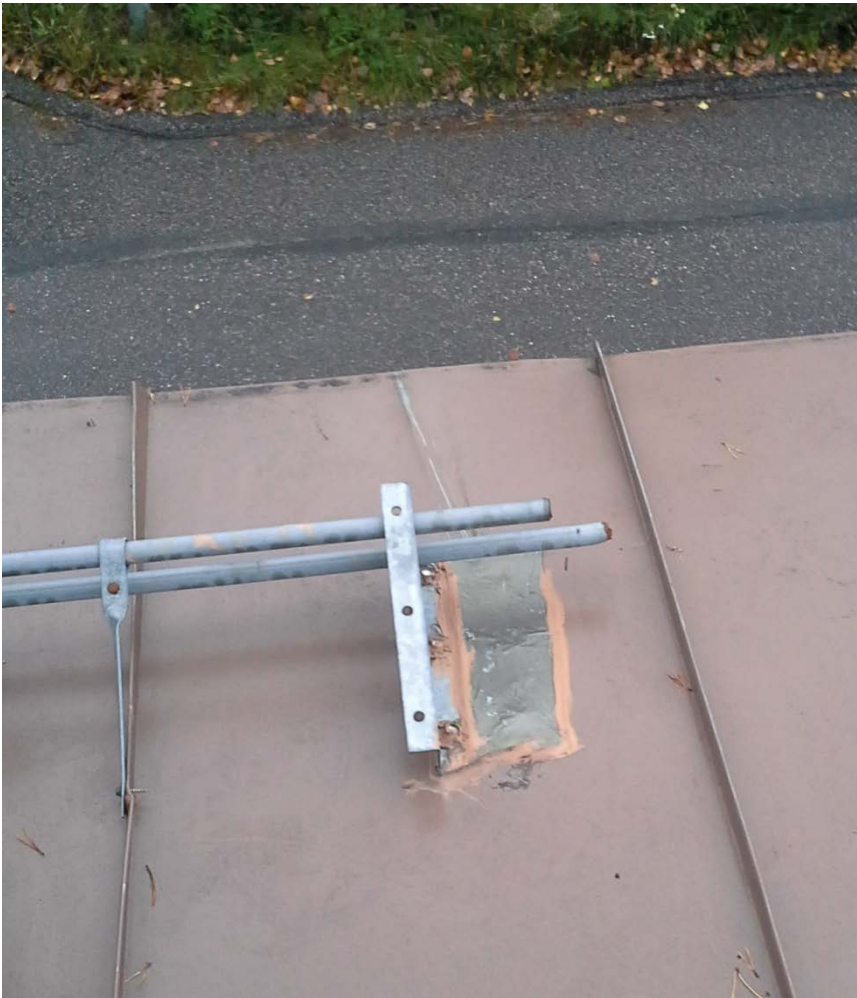
Kuva 1. Paikka vesikatolla

Lumiesteiden kiinnityskohdissa on paikkauksia, jotka vaikuttivat nyt vesitiiviiltä, mutta kittausten kestävyys epäilyttää. Kuva 1 esittää paikkausta.

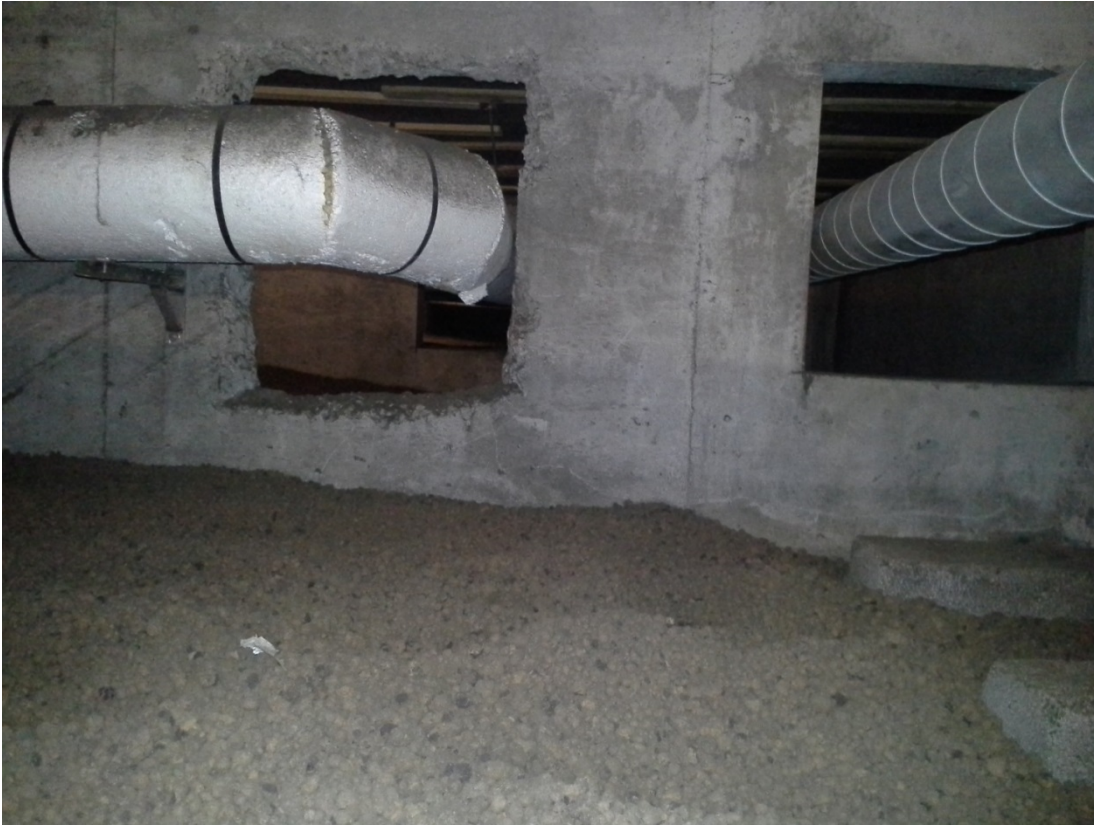
Kuva 2. Alustatilassa on kuivaa.

Alustatila tarkastettiin ja siellä oli kuivaa eikä poikkeavia hajuja ollut havaittavissa. Alustatilan ilmanvaihto oli kunnossa ja poistopuhallin oli toiminnassa. Alustatilojen kunto on pääosin hyvä. Tarkempi alustatilaselvitys on tehty Delete Tutkimus Oy:n toimesta 31.5.2012. Kuvat 2 ja 3 esittävät alustiloja.

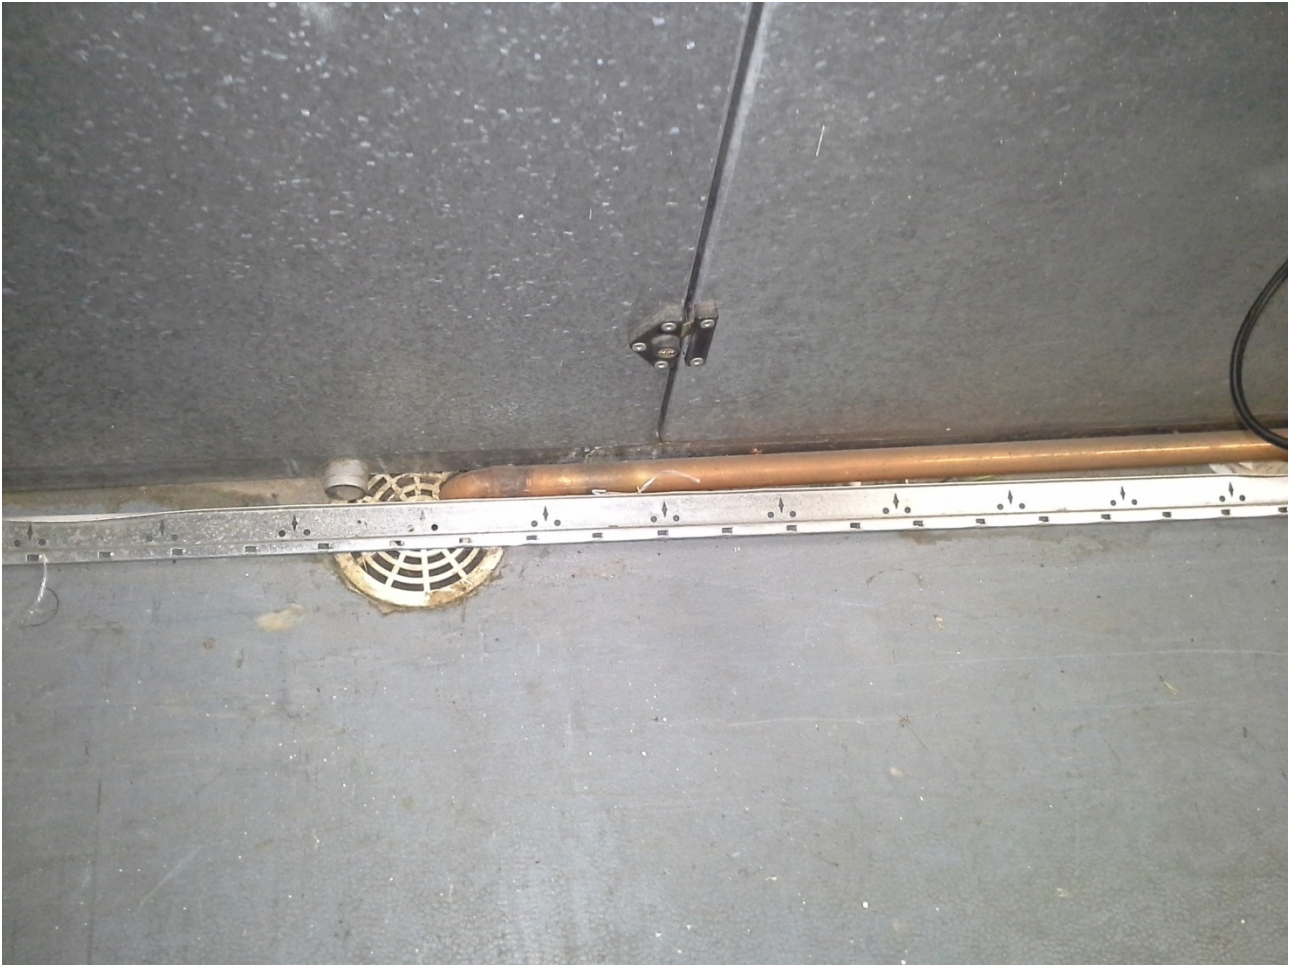
Kuva 4. Tuloilmakammion vedenpoisto yhdistyy suoraan lattiakaivoon.

Tuloilmakammion vedenpoisto on yhdistetty suoraan lattiakaivoon. Kammiossa on koneen päällä ollessa kova alipaine, ja se saattaa hyvin ottaa korvausilmaa sisään myös suoraan viemäristä.

Suosittelaa asentamaan kalvolla varustettu hajulukko tuloilmakammion vedenpoistoon.

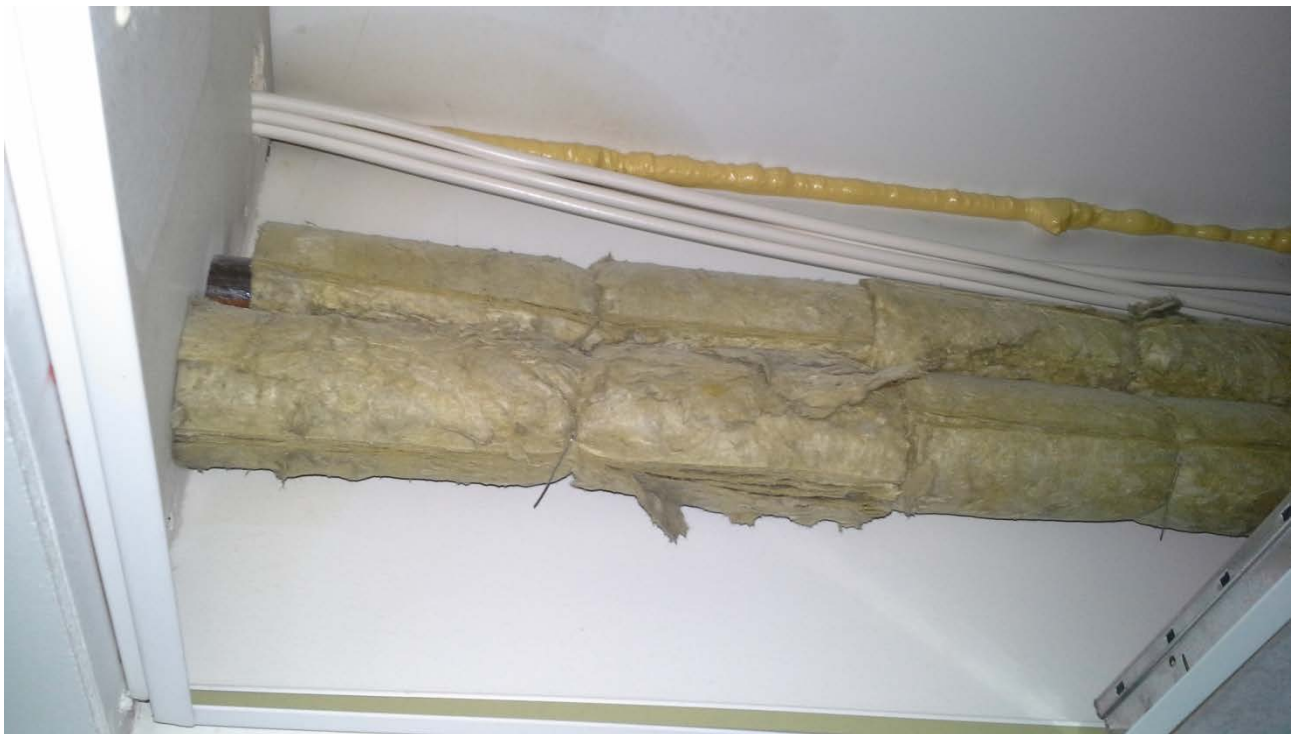
**Kuva 5. Lasivillalla eristettyjä putkia alakaton yläpuolella**

Alaslaskettujen kattojen yläpuolella on pinnoittamattomalla lasivillalla eristettyjä putkia. Villaeristeet ovat osin hajonneet, ja muodostavat todennäköisen kuitulähteen. (Kuva 4)

- Kuitulähteiden poisto:
  - Tuloilmakoneen äänenvaimentimien pinnoittaminen tai vaihto
  - Tuloilman päätelaitteiden ääneneristysvillojen vaihto
  - Alakattojen yläpuolisten putkieristeiden pinnoitus tai vaihto

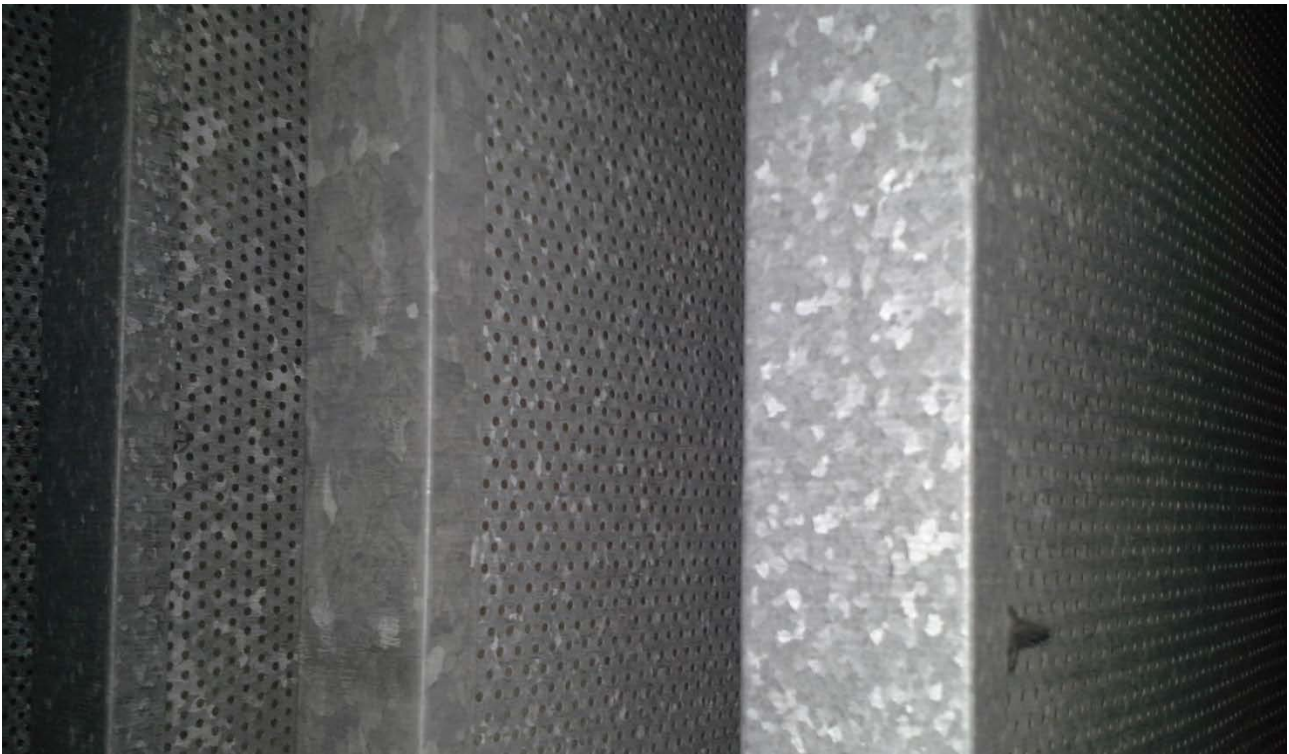
Kuva 8. Tuloilmakoneen äänenvaimennin

Tuloilmakoneen äänenvaimentina on reikäpellillä päällystettyä lasivillaa. Tämä on todennäköinen kuitulähde.

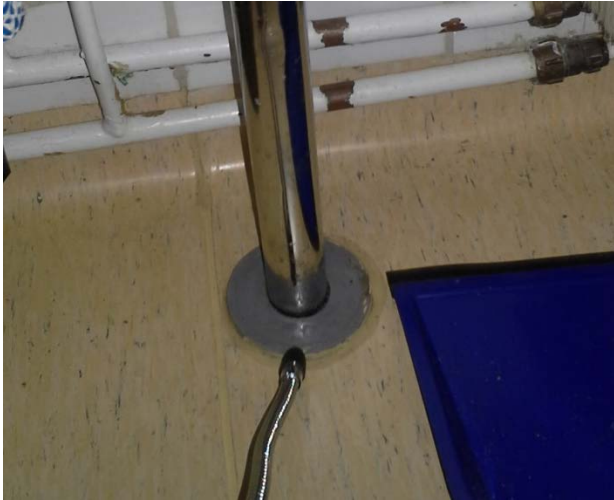
Kuva 10. Lavuaarin läpivienti vuotaa

Vain hyvin vähäisiä vuotoja tuli päiväkodin sisätiloihin. Lavuaarien läpiviennit vuotavat (Kuva 10).

- Kuitulähteiden poisto jälkeen suoritetaan päiväkodin kuiduttomaksi siivous ja ilmanvaihtokanavien kuiduttomiksi nuohous.
- Alustatilan tuuletuksen tulee olla jatkuvasti päällä.
  - Tulee tarkistaa alustatilan tuuletuksen aikaohjaus.
- Kalvollisen hajulukon asentaminen tuloilmakammion vedenpoistoon
- Alustatilan ja yläpohjan läpivientien tiivistäminen

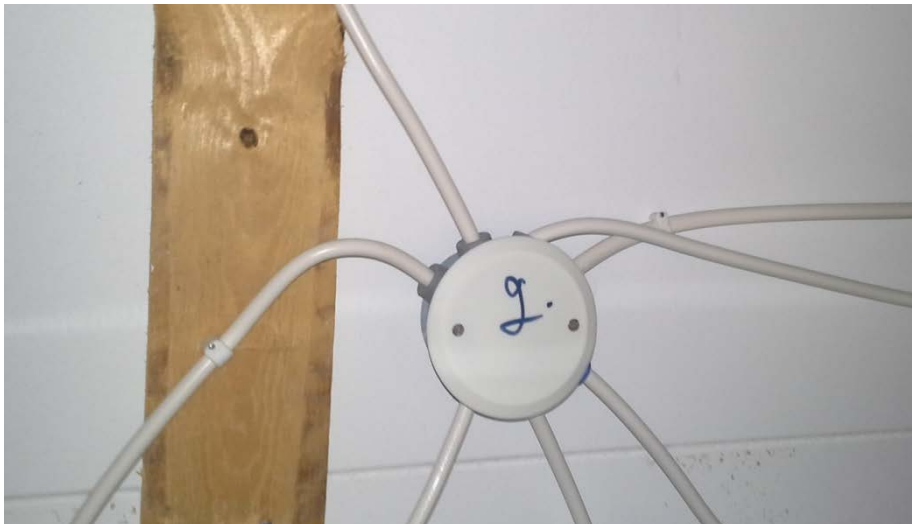
Kuva 11. Vuotava sähköläpivienti alakaton yläpuolella(

Sähköläpiviennit vuotavat lievästi (Kuva 11). Muita ilmavuotokohtia ei todettu.
