Lämpökuvausraportti

Raportointipäiväys: 26.1.2012

Latupuiston päiväkot

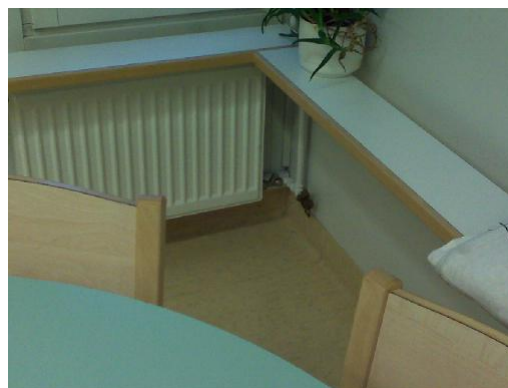
Kuvauskohde: Ryhmähuone (3)

Talue= mittausalueen minimilämpötila	13,4
To = Ulkolämpötila =	-6,0
Ti = sisälämpötila (mittaus 1,1m korkeudelta, keskeltä huonetilaa) =	23,0
Lämpötilaindeksi alueen minimilämpötilasta=	67

Kommentit: Pieni ilmavuoto alanurkassa. Korjausluokka 3

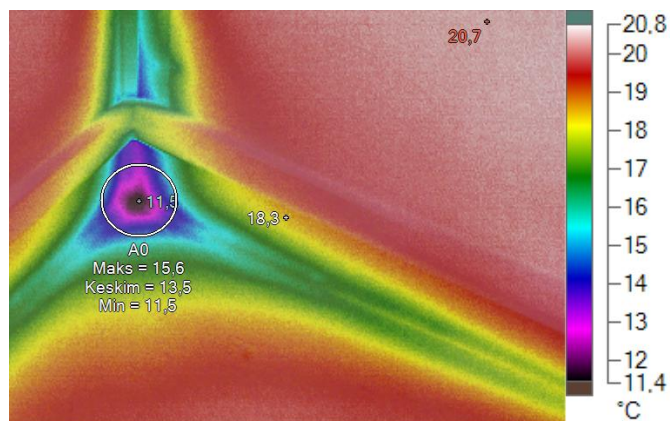
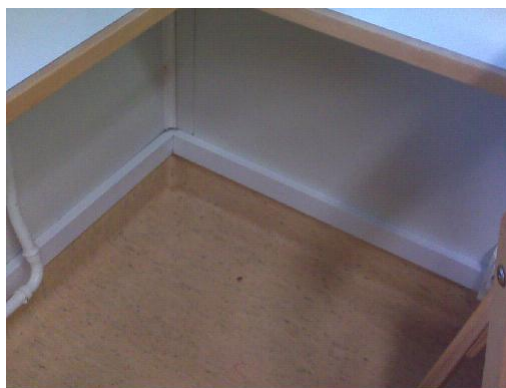
Kuvauskohde: Ryhmähuone (10)

Talue= mittausalueen minimilämpötila	11,5
To = Ulkolämpötila =	-6,0
Ti = sisälämpötila (mittaus 1,1m korkeudelta, keskeltä huonetilaa) =	22,5
Lämpötilaindeksi alueen minimilämpötilasta=	61

Kommentit: Alanurkassa pistemäinen ilmavuoto. Korjausluokka 2

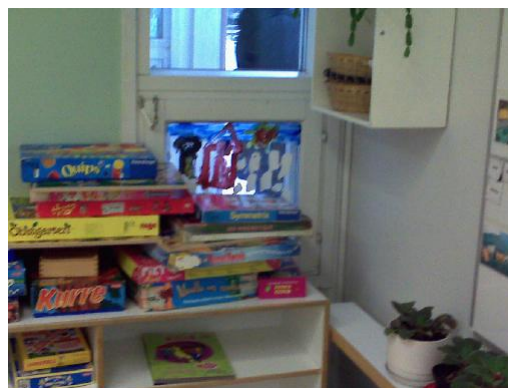
Kuvauskohde: Ryhmähuone (17)

Talue= mittausalueen minimilämpötila	7,2
To = Ulkolämpötila =	-6,0
Ti = sisälämpötila (mittaus 1,1m korkeudelta, keskeltä huonetilaa) =	22,5
Lämpötilaindeksi alueen minimilämpötilasta=	46

Kommentit: Nurkassa ikkunan ja seinän liitoskohdassa ilmavuotoa. Korjausluokka 1

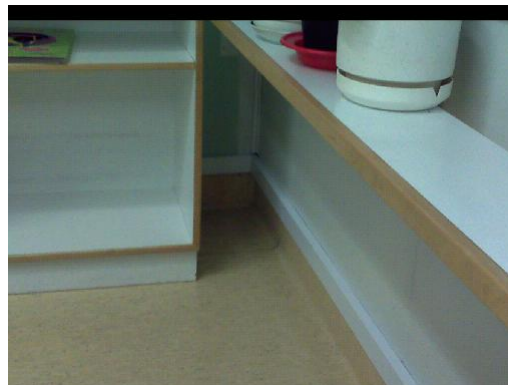
Kuvauskohde: Ryhmähuone (17)

Talue= mittausalueen minimilämpötila	8,3
To = Ulkolämpötila =	-6,0
Ti = sisälämpötila (mittaus 1,1m korkeudelta, keskeltä huonetilaa) =	22,5
Lämpötilaindeksi alueen minimilämpötilasta=	50

Kommentit: Alanurkassa ikkunan alla ilmavuotoa. Korjausluokka 1

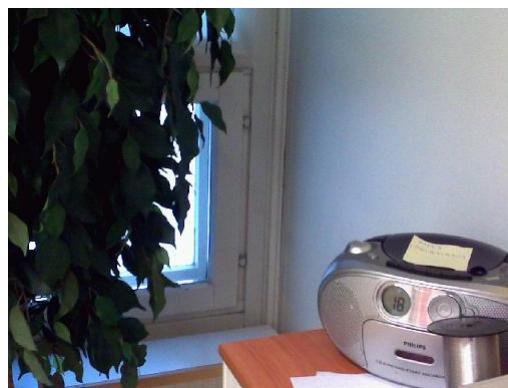
Kuvauskohde: Ryhmähuone (39)

Talue= mittausalueen minimilämpötila	7,9
To = Ulkolämpötila =	-6,0
Ti = sisälämpötila (mittaus 1,1m korkeudelta, keskeltä huonetilaa) =	23,0
Lämpötilaindeksi alueen minimilämpötilasta=	48

Kommentit: Vasemman puoleisen ikkunan ja seinän liitoskohdassa ilmavuoto. Korjausluokka 1

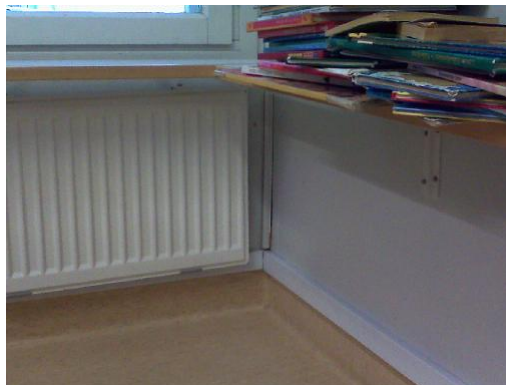
Kuvauskohde: Ryhmähuone (48)

Talue= mittausalueen minimilämpötila	5,9
To = Ulkolämpötila =	-6,0
Ti = sisälämpötila (mittaus 1,1m korkeudelta, keskeltä huonetilaa) =	23,0
Lämpötilaindeksi alueen minimilämpötilasta=	41

Kommentit: Vasemmassa nurkassa ikkunan alla ilmavuotoa lattiasta ikkunan alareunaan saakka.
Korjausluokka 1

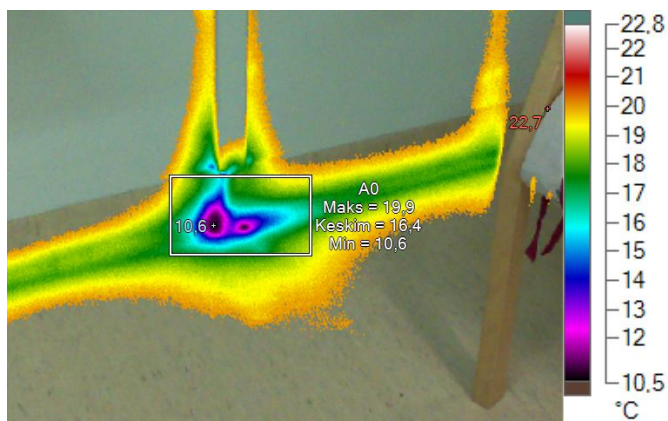
Kuvauskohde: Leikki ja lepo huone (50)

Talue= mittausalueen minimilämpötila	10,6
To = Ulkolämpötila =	-6,0
Ti = sisälämpötila (mittaus 1,1m korkeudelta, keskeltä huonetilaa) =	23,0
Lämpötilaindeksi alueen minimilämpötilasta=	57

Kommentit: Ikkuna seinän alareunassa sauman kohdalla ilmavuoto. Korjausluokka 1
