# Lämpökuvausraportti

### *Leppäkorven päiväkoti*

**Vantaan Tilakeskus**

Kohde: Leppäkorven päiväkoti

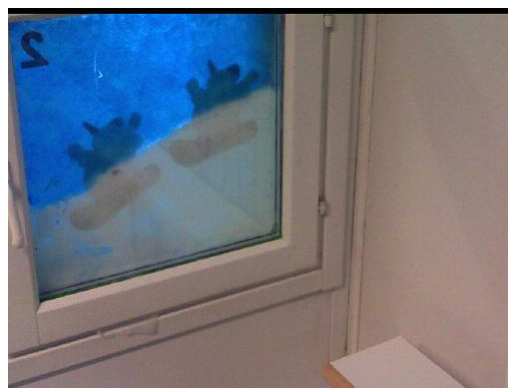
Kuvauskohde: Ryhmähuone (3)

Nimi	Keskiarvo	Minimi	Maksimi	Emissiivisyys	Tausta
Nurkka	16,4°C	13,4°C	19,4°C	0,94	22,0°C
Nimi	Lämpötila	Emissiivisyys	Tausta		
Keskipiste	17,9°C	0,94	22,0°C		
Kuuma	22,6°C	0,94	22,0°C		
Kylmä	13,4°C	0,94	22,0°C

Talue= mittausalueen minimilämpötila	13,4
To = Ulkolämpötila =	-1,0
Ti = sisälämpötila (mittaus 1,1m korkeudelta, keskeltä huonetilaa) =	22,0
<b>Lämpötilaindeksi alueen minimilämpötilasta=</b>	<b>63</b>

**Kommentit:** Ikkunan ja seinän liitoksessa pieni ilmavuoto. Korjausluokka 2

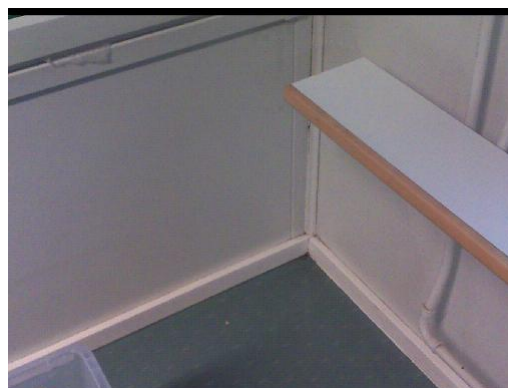
Kuvauskohde: Ryhmähuone (3)

Nimi	Lämpötila	Emissiivisyys	Tausta
Keskipiste	19,5°C	0,94	22,0°C
Kuuma	24,2°C	0,94	22,0°C
Kylmä	14,1°C	0,94	22,0°C

Talue= mittausalueen minimilämpötila	14,1
To = Ulkolämpötila =	-1,0
Ti = sisälämpötila (mittaus 1,1m korkeudelta, keskeltä huonetilaa) =	22,0
<b>Lämpötilaindeksi alueen minimilämpötilasta=</b>	<b>66</b>

Kommentit: Alanurkassa pieni ilmavuoto. Korjausluokka 3

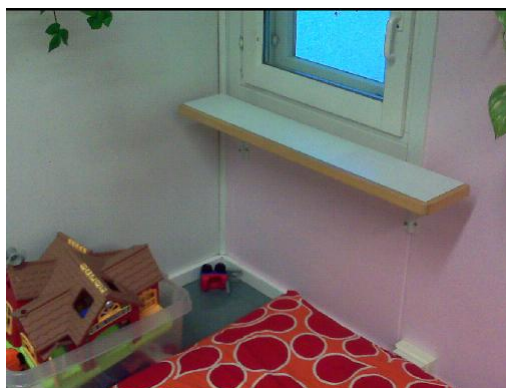
Kuvauskohde: Ryhmähuone (10)

Nimi	Lämpötila	Emissiivisyys	Tausta
Keskipiste	21,0°C	0,94	23,0°C
Kuuma	23,7°C	0,94	23,0°C
Kylmä	14,0°C	0,94	23,0°C

Talue= mittausalueen minimilämpötila	14,0
To = Ulkolämpötila =	-1,0
Ti = sisälämpötila (mittaus 1,1m korkeudelta, keskeltä huonetilaa) =	23,0
<b>Lämpötilaindeksi alueen minimilämpötilasta=</b>	<b>63</b>

Kommentit: Alanurkassa pieni ilmavuoto. Korjausluokka 2

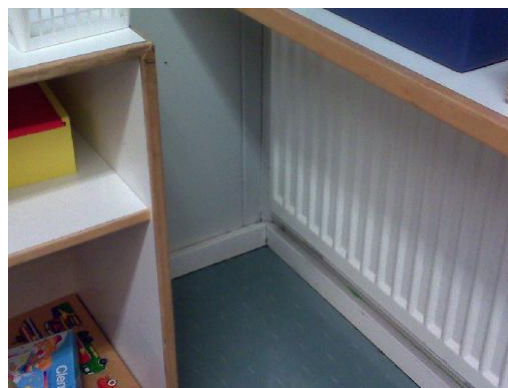
Kuvauskohde: Ryhmähuone (39)

Nimi	Lämpötila	Emissiivisyys	Tausta
Keskipiste	15,9°C	0,94	22,5°C
Kuuma	25,2°C	0,94	22,5°C
Kylmä	12,0°C	0,94	22,5°C

Talue= mittausalueen minimilämpötila	12,0
To = Ulkolämpötila =	-1,0
Ti = sisälämpötila (mittaus 1,1m korkeudelta, keskeltä huonetilaa) =	22,5
<b>Lämpötilaindeksi alueen minimilämpötilasta=</b>	<b>55</b>

Kommentit: Nurkassa ilmavuotoa. Korjausluokka 1

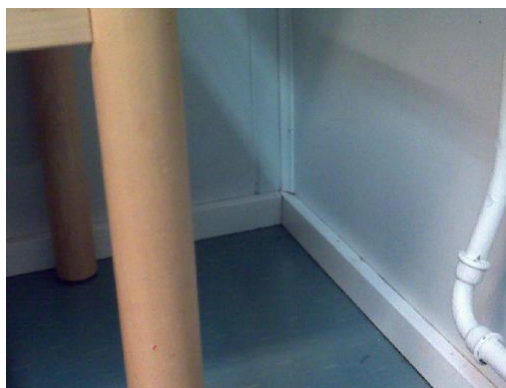
Kuvauskohde: Ryhmähuone (39)

Nimi	Lämpötila	Emissiivisyys	Tausta
Keskipiste	19,0°C	0,94	22,5°C
Kuuma	24,8°C	0,94	22,5°C
Kylmä	14,8°C	0,94	22,5°C

Talue= mittausalueen minimilämpötila	14,8
To = Ulkolämpötila =	-1,0
Ti = sisälämpötila (mittaus 1,1m korkeudelta, keskeltä huonetilaa) =	22,5
<b>Lämpötilaindeksi alueen minimilämpötilasta=</b>	<b>67</b>

**Kommentit:** Nurkassa ilmavuotoa. Korjausluokka 3

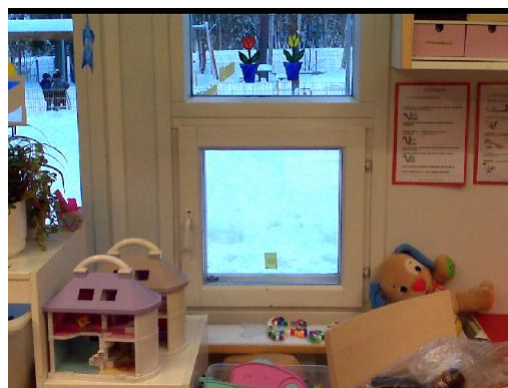
Kuvauskohde: Ryhmähuone (48)

Nimi	Lämpötila	Emissiivisyys	Tausta
Kuuma	22,7°C	0,94	22,0°C
P0	12,8°C	0,94	22,0°C
P1	12,8°C	0,94	22,0°C

Talue= mittausalueen minimilämpötila	12,8
To = Ulkolämpötila =	-1,0
Ti = sisälämpötila (mittaus 1,1m korkeudelta, keskeltä huonetilaa) =	22,0
<b>Lämpötilaindeksi alueen minimilämpötilasta=</b>	<b>60</b>

Kommentit: Tuuletusikkunassa tiivistevuotoja. Korjausluokka 1

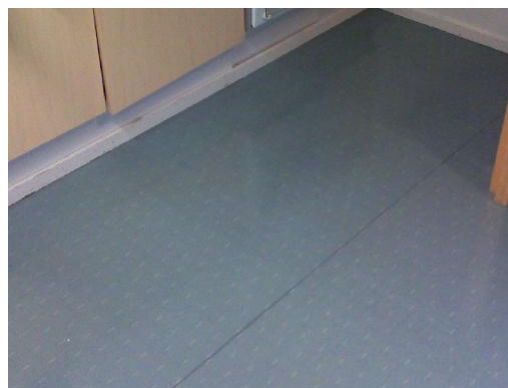
Kuvauskohde: Kotikeittiö (49)

Nimi	Keskiarvo	Minimi	Maksimi	Emissiivisyys	Tausta
Kuvaajan jäljet	20,5°C	19,7°C	23,3°C	0,94	22,0°C

Talue= mittausalueen minimilämpötila	19,7
To = Ulkolämpötila =	-1,0
Ti = sisälämpötila (mittaus 1,1m korkeudelta, keskeltä huonetilaa) =	22,0
<b>Lämpötilaindeksi alueen minimilämpötilasta=</b>	<b>90</b>

Kommentit: Kuvaajan jalkapohjat ☺
