ThermoSunEco Oy
Annantie 19
04220 Kerava

LÄMPÖKUVAUSMITTAUSRAPORTTI

Matarin päiväkotii, Ajomiehenkuja 11, 01400 Vantaa

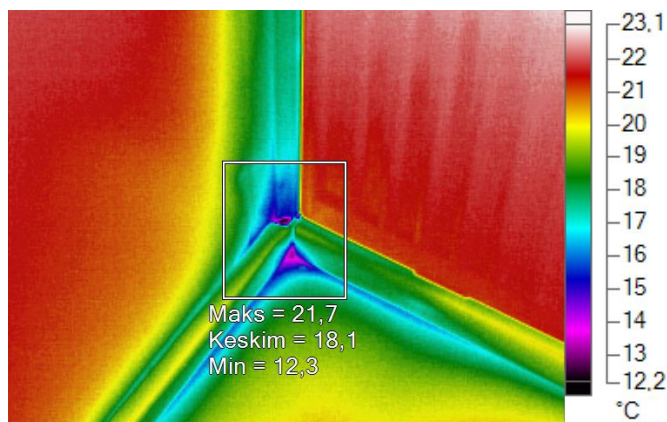
Kuvauskohde: Ryhmähuone 39 oikea nurkka.IS2

T _{alue} = mittausalueen minimilämpötila =	12,3
T _o = ulkoilman lämpötila =	+4 C
T _i = sisäilman lämpötila (mittaus 1,1m korkeudelta, keskeltä huonetilaa) =	23,5
Lämpötilaindeksi alueen minimilämpötilasta	52

Kommentit: Oikeassa alanurkassa on samankaltainen ilmavuoto kuin vasemmassa alanurkassa. Korjausluokka 1

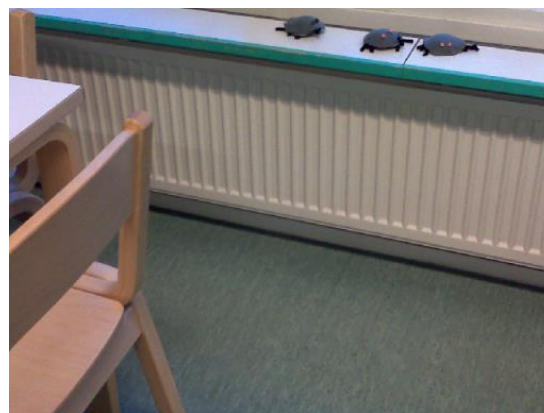
Kuvauskohde: lattian ja seinän liitos huone 48.IS2

T _{alue} = mittausalueen minimilämpötila =	15,4
T _o = ulkoilman lämpötila =	+4 C
T _i = sisäilman lämpötila (mittaus 1,1m korkeudelta, keskeltä huonetilaa) =	23,5
Lämpötilaindeksi alueen minimilämpötilasta	66

Kommentit: Ikkuna seinän lattian ja seinän liitoskohdassa pientä ilmavuotoa. Korjausluokka 3

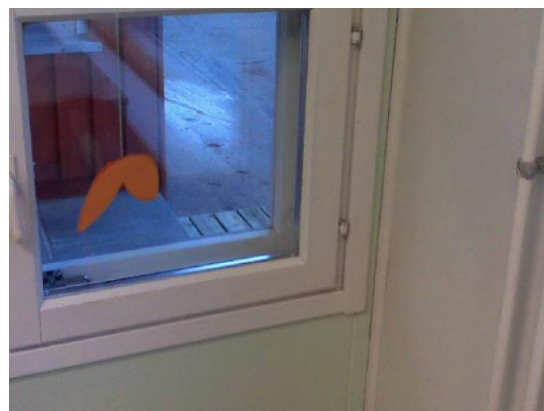
Kuvauskohde: Ryhmähuone 10 nurkka.IS2

T _{al} = mittausalueen minimilämpötila =	14,2
T _o = ulkoilman lämpötila =	+4 C
T _i = sisäilman lämpötila (mittaus 1,1m korkeudelta, keskeltä huonetilaa) =	23,5
Lämpötilaindeksi alueen minimilämpötilasta	60

Kommentit: Ryhmähuoneen vasemmassa nurkassa ilmavuotoa. Korjausluokka 1
