Lämpökuvausraportti

Metsikköpolun päiväkoti

Vantaan Tilakeskus

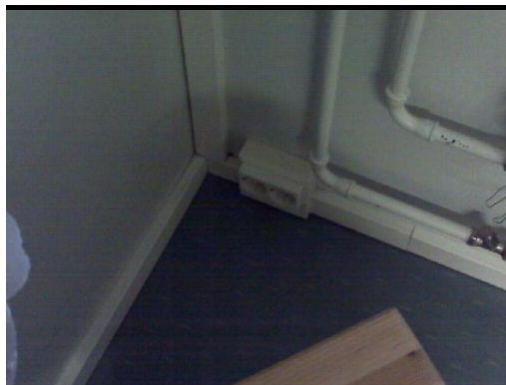
Kohde: Metsikköpolun päiväkot
Kuvausajankohta: 19.1.2012 9:40:54
Kuvauskohde: Kotikeittiö (4)

Talue= mittausalueen minimilämpötila	12,9
To = Ulkolämpötila =	-2,0
Ti = sisälämpötila (mittaus 1,1m korkeudelta, keskeltä huonetilaa) =	21,0
Lämpötilaindeksi alueen minimilämpötilasta=	65

Kommentit: Koti keittiön alanurkassa pieni ilmavuoto. Korjausluokka 3

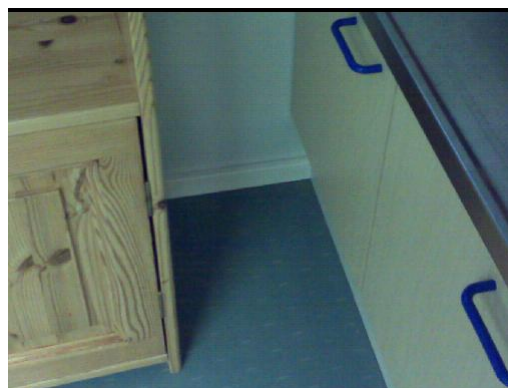
Kohde: Metsikköpolun päiväkot
Kuvausajankohta: 19.1.2012 9:41:56
Kuvauskohde: Kotikeittiö (4)

Talue= mittausalueen minimilämpötila	12,1
To = Ulkolämpötila =	-2,0
Ti = sisälämpötila (mittaus 1,1m korkeudelta, keskeltä huonetilaa) =	21,0
Lämpötilaindeksi alueen minimilämpötilasta=	61

Kommentit: Koti keittiön lattian rajassa kaapiston takaa ilmavuotoa. Korjausluokka 2

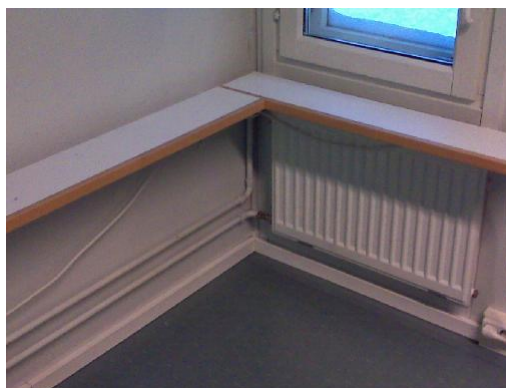
Kohde: Metsikköpolun päiväkot
Kuvausajankohta: 19.1.2012 9:43:11
Kuvauskohde: Leikki ja lepo huone (5)

Talue= mittausalueen minimilämpötilä	6,8
To = Ulkolämpötilä =	-2,0
Ti = sisälämpötilä (mittaus 1,1m korkeudelta, keskeltä huonetilaa) =	21,0
Lämpötilaindeksi alueen minimilämpötilasta=	38

Kommentit: Nurkassa ja seinien liitoskohdassa ilmavuotoja .Korjausluokka 1

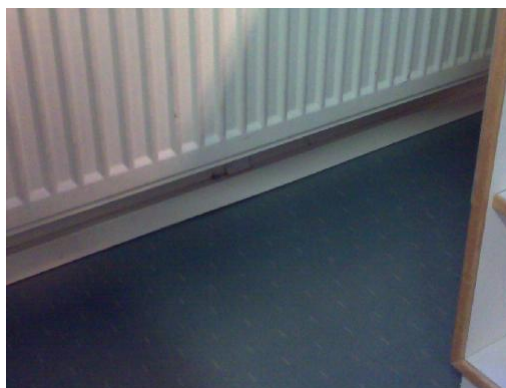
Kohde: Metsikköpolun päiväkot
Kuvausajankohta: 19.1.2012 9:47:32
Kuvauskohde: Leikki ja lepo huone (5)

Talue= mittausalueen minimilämpötila	11,7
To = Ulkolämpötila =	-2,0
Ti = sisälämpötila (mittaus 1,1m korkeudelta, keskeltä huonetilaa) =	21,0
Lämpötilaindeksi alueen minimilämpötilasta=	60

Kommentit: Lattain ja seinän liitoskohdassa patterin alta ilmavuotoa jalkalistan takaa. Korjausluokka 1

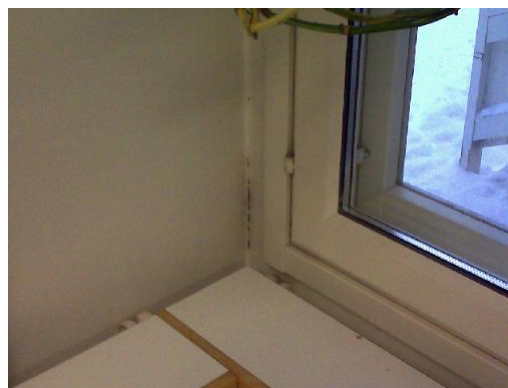
Kuvauskohde: Ryhmähuone (3)

Talue= mittausalueen minimilämpötila	11,2
To = Ulkolämpötila =	-2,0
Ti = sisälämpötila (mittaus 1,1m korkeudelta, keskeltä huonetilaa) =	21,0
Lämpötilaindeksi alueen minimilämpötilasta=	57

Kommentit: Ikkunan ja seinän liitoksesta ilmavuotoa. Vuotokohta on myös mustunut. Korjausluokka 1

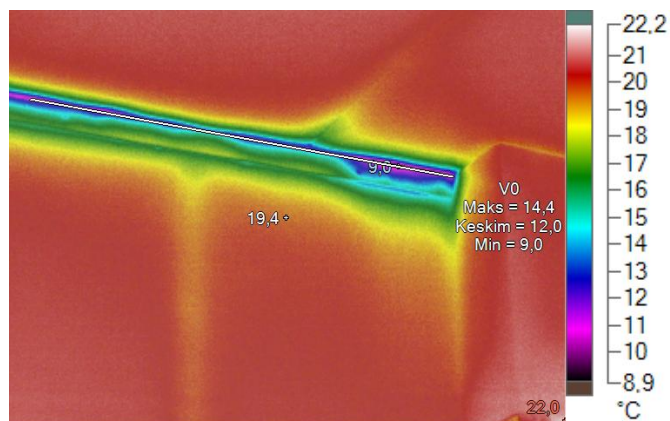
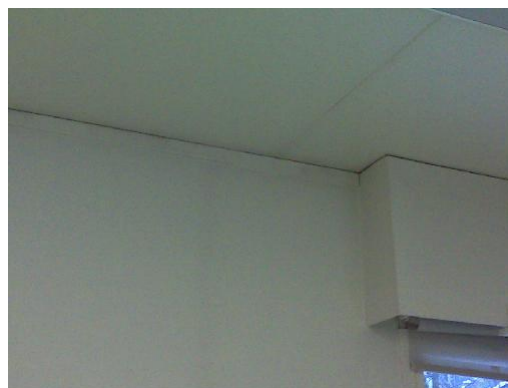
Kuvauskohde: Ryhmähuone (3)

Talue= mittausalueen minimilämpötila	9,0
To = Ulkolämpötila =	-2,0
Ti = sisälämpötila (mittaus 1,1m korkeudelta, keskeltä huonetilaa) =	21,0
Lämpötilaindeksi alueen minimilämpötilasta=	48

Kommentit: Katon ja seinän liitoskohdassa ilmavuotoa. Korjausluokka 1

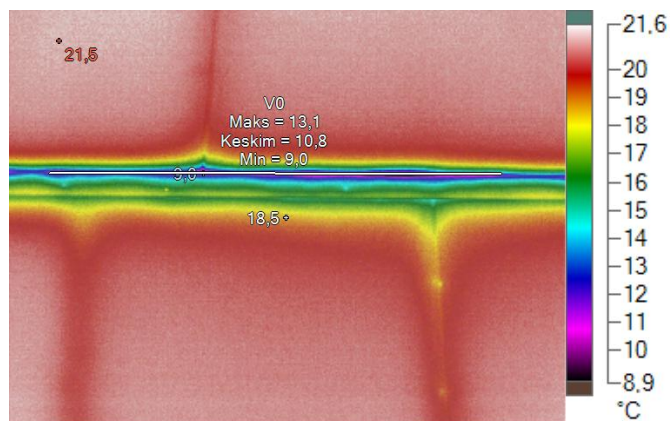
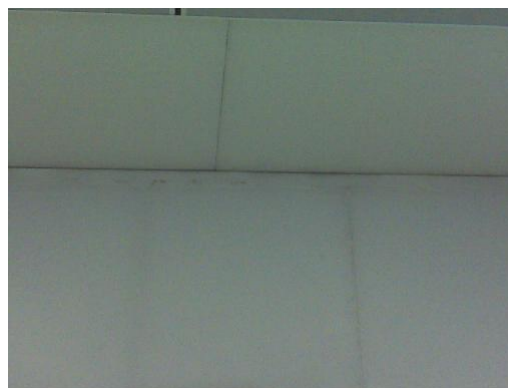
Kuvauskohde: Ryhmähuone (3)

Talue= mittausalueen minimilämpötila	9,0
To = Ulkolämpötila =	-2,0
Ti = sisälämpötila (mittaus 1,1m korkeudelta, keskeltä huonetilaa) =	21,0
Lämpötilaindeksi alueen minimilämpötilasta=	48

Kommentit: Katon ja seinän liitoskohdassa ilmavuotoa. Korjausluokka 1

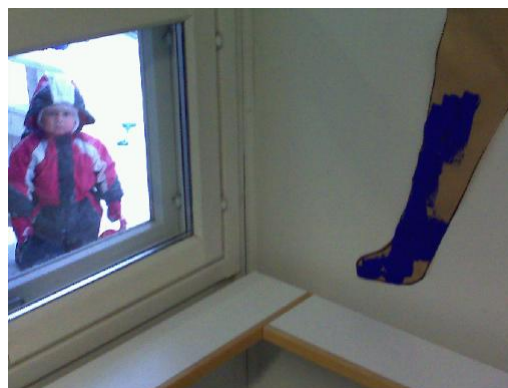
Kohde: Metsikköpolun päiväkoti
Kuvausajankohta: 19.1.2012 9:57:35
Kuvauskohde: Ryhmähuone (10)

Talue= mittausalueen minimilämpötila	12,1
To = Ulkolämpötila =	-2,0
Ti = sisälämpötila (mittaus 1,1m korkeudelta, keskeltä huonetilaa) =	21,0
Lämpötilaindeksi alueen minimilämpötilasta=	61

Kommentit: Nurkassa ikkunan ja seinän liitoskohdassa ilmavuotoa. Korjausluokka 1

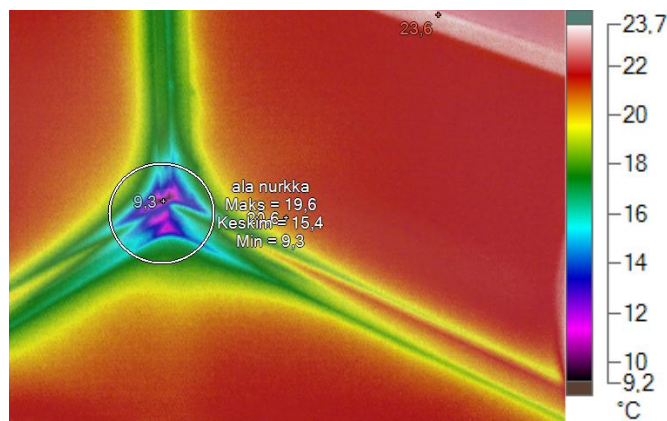
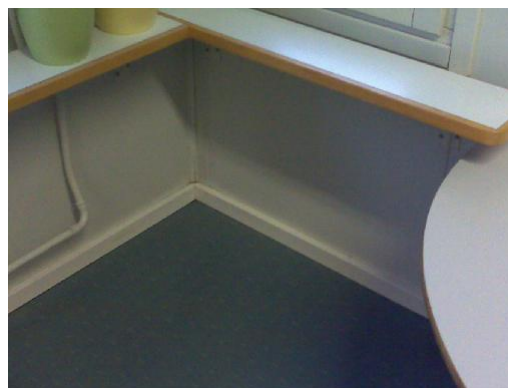
Kohde: Metsikköpolun päiväkoti
Kuvausajankohta: 19.1.2012 9:58:30
Kuvauskohde: Ryhmähuone (10)

Talue= mittausalueen minimilämpötilä	9,3
To = Ulkolämpötilä =	-2,0
Ti = sisälämpötilä (mittaus 1,1m korkeudelta, keskeltä huonetilaa) =	21,0
Lämpötilaindeksi alueen minimilämpötilasta=	49

Kommentit: Alanurkassa ilmavuotoa. Korjausluokka 1

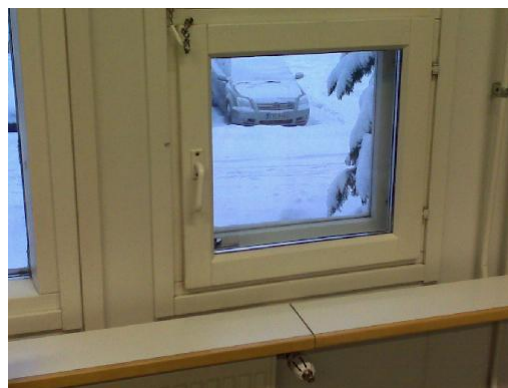
Kohde: Metsikköpolun päiväkoti
Kuvausajankohta: 19.1.2012 10:02:09
Kuvauskohde: Leikki ja lepo huone (13)

Talue= mittausalueen minimilämpötila	10,5
To = Ulkolämpötila =	-2,0
Ti = sisälämpötila (mittaus 1,1m korkeudelta, keskeltä huonetilaa) =	21,0
Lämpötilaindeksi alueen minimilämpötilasta=	54

Kommentit: Tuuletusikkunan tiivistevuoto. Korjausluokka 1

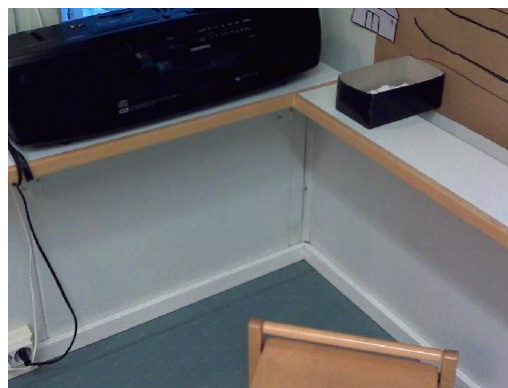
Kohde: Metsikköpolun päiväkoti
Kuvausajankohta: 19.1.2012 10:09:09
Kuvauskohde: Ryhmähuone (17)

Talue= mittausalueen minimilämpötila	10,9
To = Ulkolämpötila =	-2,0
Ti = sisälämpötila (mittaus 1,1m korkeudelta, keskeltä huonetilaa) =	23,5
Lämpötilaindeksi alueen minimilämpötilasta=	51

Kommentit: Nurkassa tämän päiväkodin tyypillinen ilmavuoto. Korjausluokka 1
