METSÄKÖPOLUN PÄIVÄKOTI  
Kukinkuja 14, 01620 VANTAA

Kosteusvauriokartoitus sekä märkätilojen ja vesipisteiden pintakosteusmittaus  
30.5.2012 / Delete Tutkimus Oy  
Unto Kovanen ja Miko Mäkinen

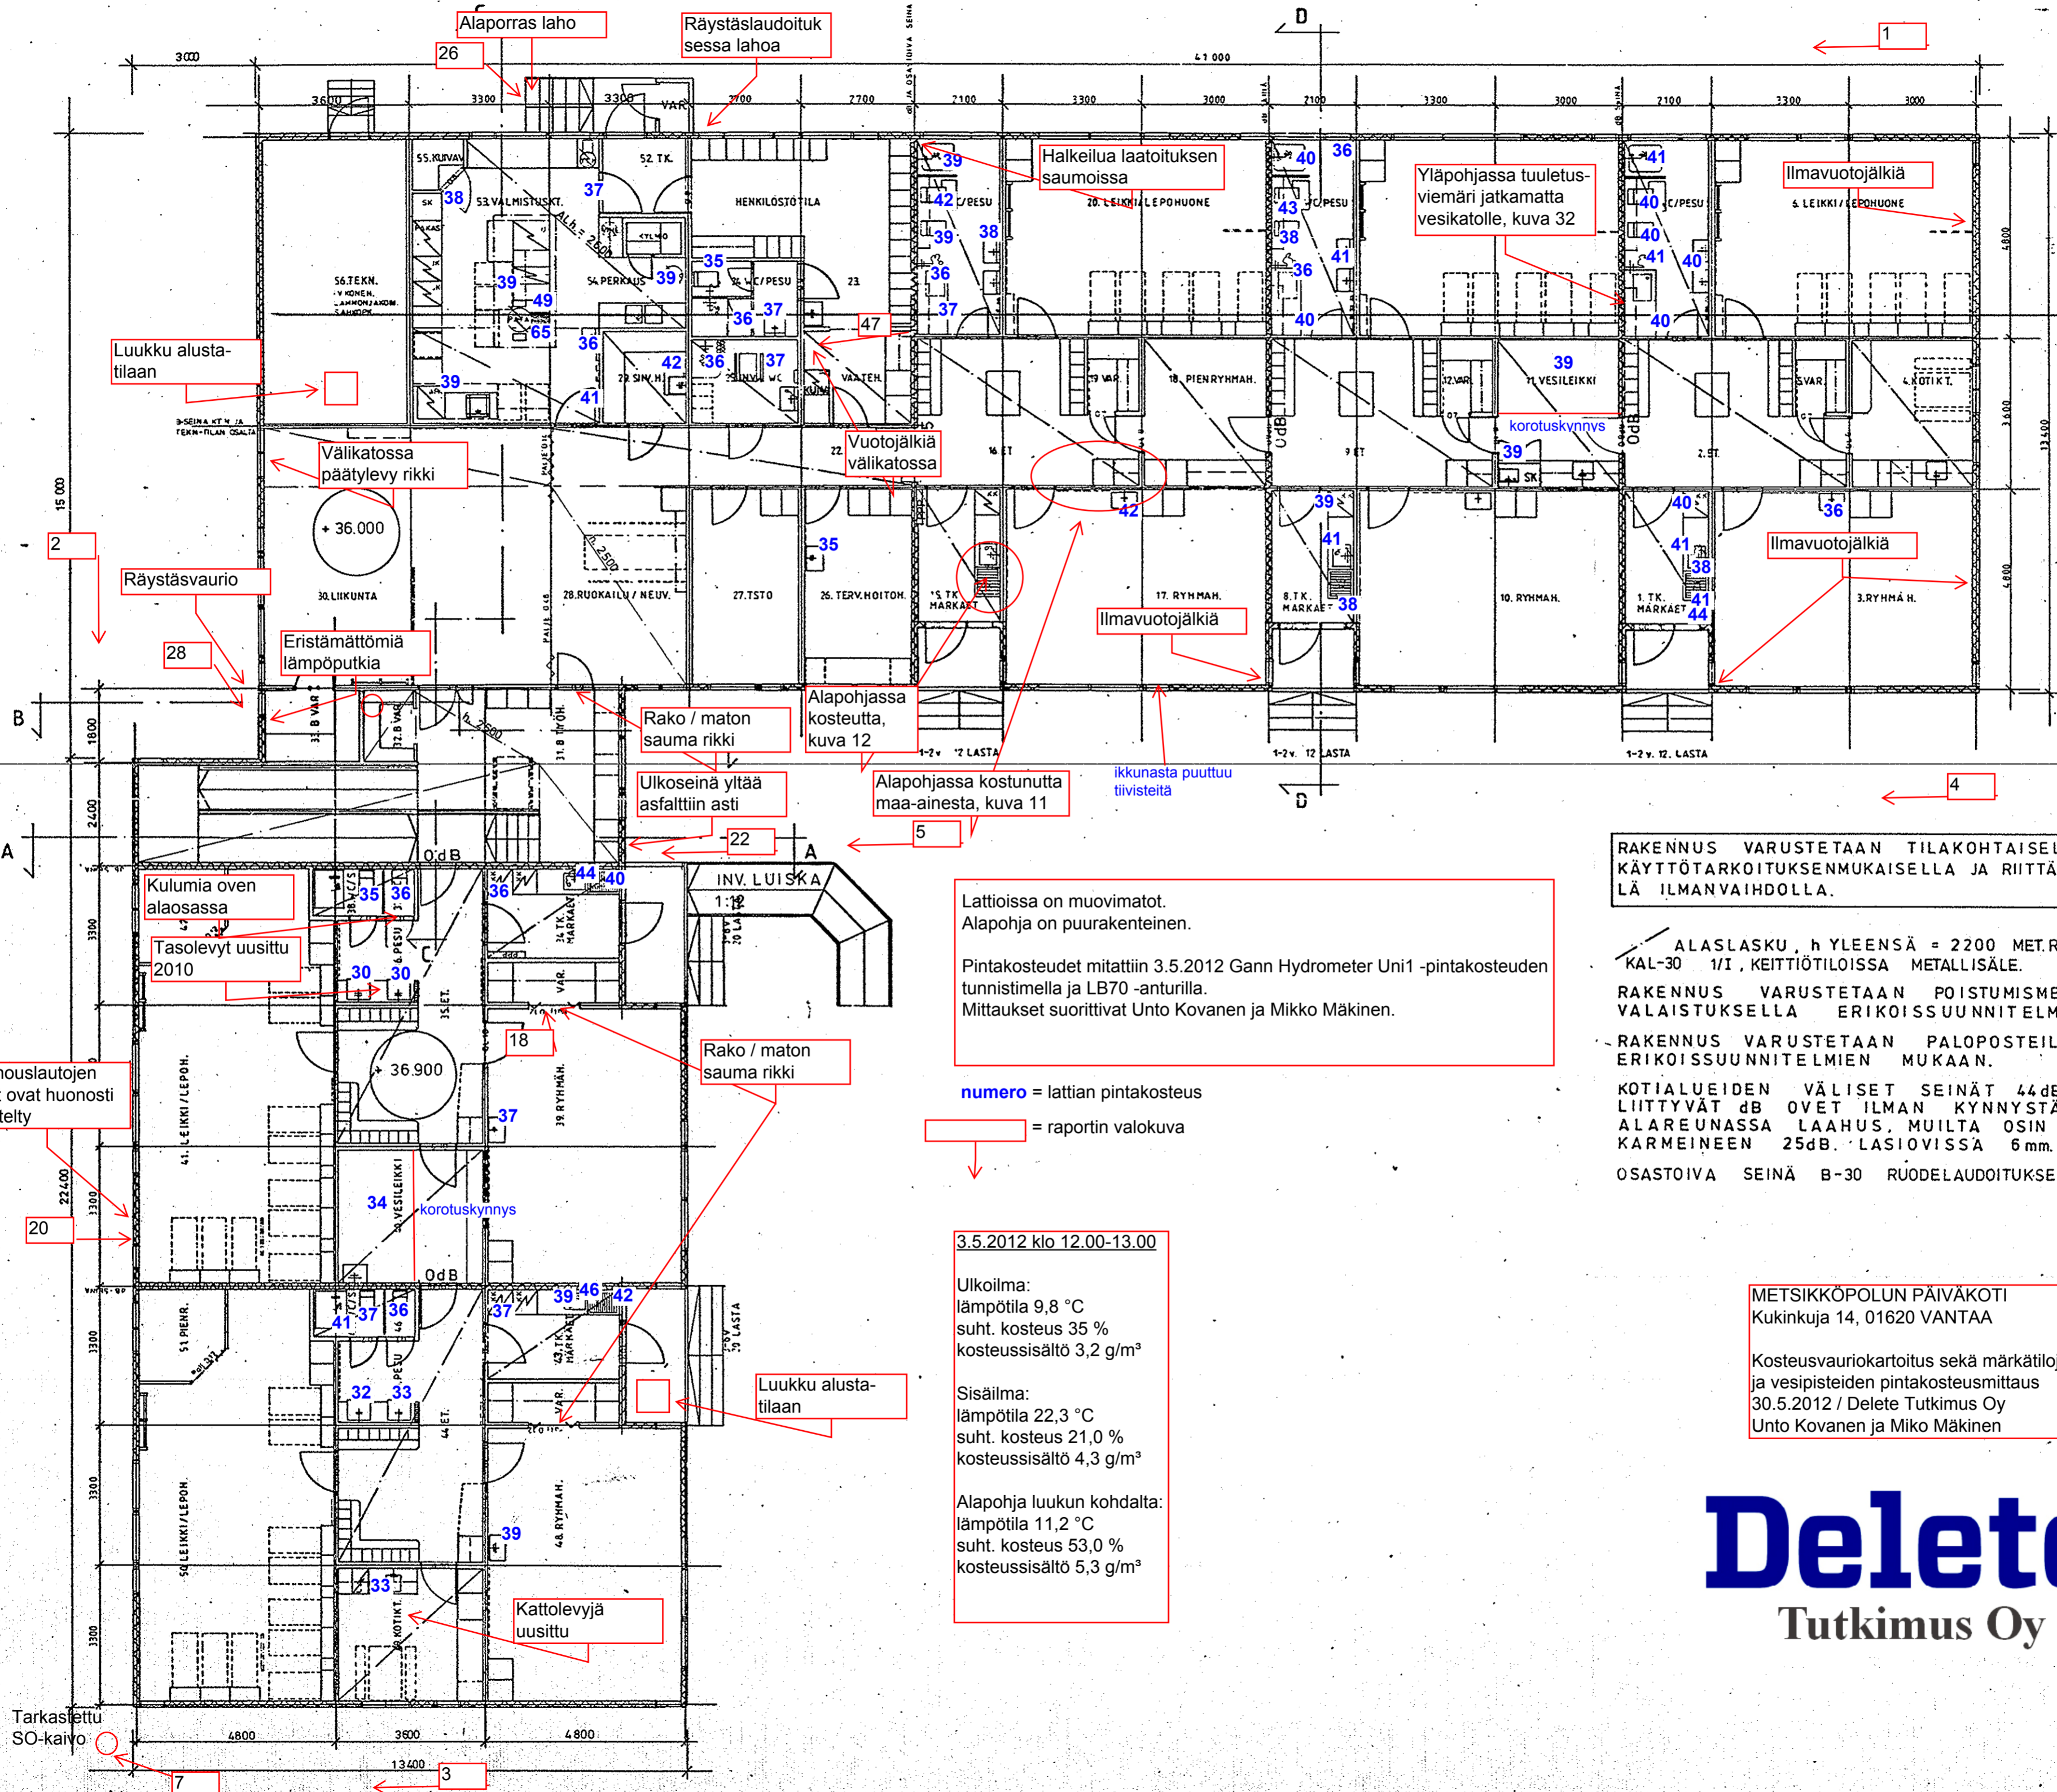
Alaporras laho

Räystäslaudoituk sessa lahoa

Halkeilua laatoituksen saumoissa

Yläpohjassa tuuletusviemäri jatkamatta vesikatolle, kuva 32

Ilmavuotojälkiä

Välikatossa päätylevy rikki

Vuotojälkiä välikatossa

Räystäsvaurio

Eristämättömiä lämpöputkia

Rako / maton sauma rikki

Alapohjassa kosteutta, kuva 12

Ulkoseinä yltää asfalttiin asti

Alapohjassa kostunutta maa-ainesta, kuva 11

ikkunasta puuttuu tiivisteitä

Kulumia oven alaosassa

Verhouslautojen päät ovat huonosti käsitelty

Pintakosteudet mitattiin 3.5.2012 Gann Hydrometer Uni1 -pintakosteuden tunnistimella ja LB70 -anturilla.  
Mittaukset suorittivat Unto Kovanen ja Mikko Mäkinen.

Ulkoilma:  
lämpötila 9,8 °C  
suht. kosteus 35 %  
kosteussisältö 3,2 g/m³

Sisäilma:  
lämpötila 22,3 °C  
suht. kosteus 21,0 %  
kosteussisältö 4,3 g/m³

Alapohja luukun kohdalta:  
lämpötila 11,2 °C  
suht. kosteus 53,0 %  
kosteussisältö 5,3 g/m³
