Lämpökuvausraportti

Rajatorpan vanha koulu

Kohde: Rajatorpan vanha koulu
Kuvasajankohta: 4.1.2013 12:16:13
Kuvauskohde: Pohjakerros luokka 1

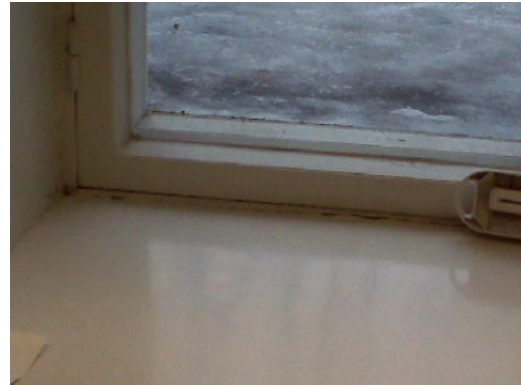
Talve= mittausalueen minimilämpötila	10,9
To = Ulkolämpötila =	1
Ti = sisälämpötila (mittaus 1,1m korkeudelta, keskeltä huonetilaa) =	19,5
Lämpötilaindeksi alueen minimilämpötilasta=	54

Kommentit: Ikkunassa tiivistevuoto. Ikkuna vasemmalla ulko-ovesta. Korjausluokka 1-2

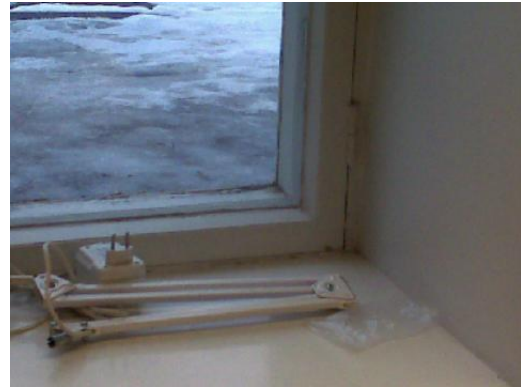
Kohde: Rajatorpan vanha koulu
Kuvasajankohta: 4.1.2013 12:16:56
Kuvaskohde: Pohjakerros luokka 1

Talve= mittausalueen minimilämpötila	10,8
To = Ulkolämpötila =	1
Ti = sisälämpötila (mittaus 1,1m korkeudelta, keskeltä huonetilaa) =	19,5
Lämpötilaindeksi alueen minimilämpötilasta=	53

Kommentit: Ikkunassa tiivistevuoto. Ikkuna vasemmalla ulko-ovesta. Korjausluokka 1-2

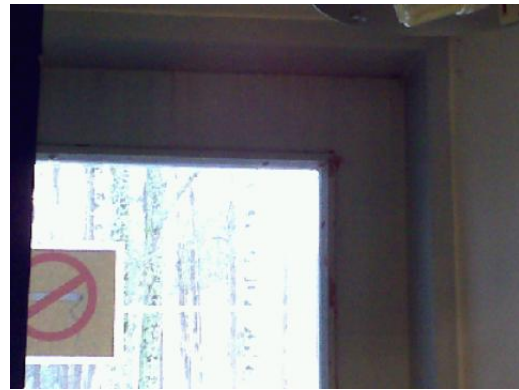
Kohde: Rajatorpan vanha koulu
Kuvausajankohta: 4.1.2013 12:17:50
Kuvauskohde: Pohjakerros luokka 1

Talue= mittausalueen minimilämpötila	6,0
To = Ulkolämpötila =	1
Ti = sisälämpötila (mittaus 1,1m korkeudelta, keskeltä huonetilaa) =	19,5
Lämpötilaindeksi alueen minimilämpötilasta=	27

Kommentit: Ulko-ovessa tiivistevuoto. Korjausluokka 1

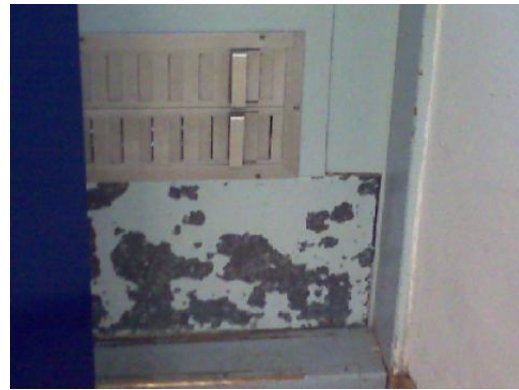
Kuvauskohde: Pohjakerros luokka 1

Nimi	Keskiarvo	Minimi	Maksimi	Emissiivisyys	Tausta
Oven tiivistevuoto	7,0°C	3,8°C	10,5°C	0,95	19,5°C

Talue= mittausalueen minimilämpötila	3,6
To = Ulkolämpötila =	1
Ti = sisälämpötila (mittaus 1,1m korkeudelta, keskeltä huonetilaa) =	19,5
Lämpötilaindeksi alueen minimilämpötilasta=	14

Kommentit: Ulko-ovessa tiivistevuoto. Korjausluokka 1

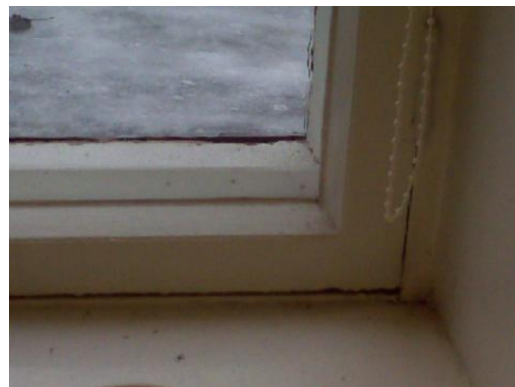
Kuvauskohde: Pohjakerros luokka 1

Talue= mittausalueen minimilämpötila	9,4
To = Ulkolämpötila =	1
Ti = sisälämpötila (mittaus 1,1m korkeudelta, keskeltä huonetilaa) =	19,5
Lämpötilaindeksi alueen minimilämpötilasta=	45

Kommentit: Ikkunassa tiivistevuoto. Korjausluokka 1-2

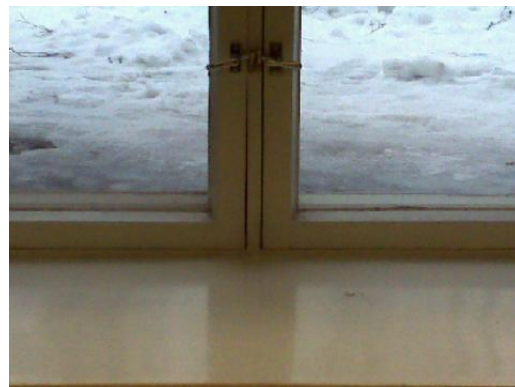
Kohde: Rajatorpan vanha koulu
Kuvausajankohta: 4.1.2013 12:20:25
Kuvauskohde: Pohjakerros luokka 1

Talue= mittausalueen minimilämpötila	9,0
To = Ulkolämpötila =	1
Ti = sisälämpötila (mittaus 1,1m korkeudelta, keskeltä huonetilaa) =	19,5
Lämpötilaindeksi alueen minimilämpötilasta=	43

Kommentit: Ikkunassa tiivistevuoto. Korjausluokka 1-2

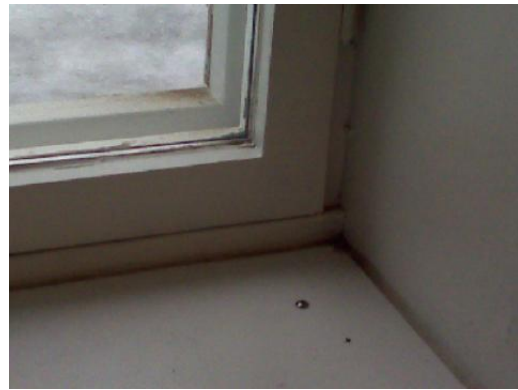
Kuvauskohde: Pohjakerros luokka 2

Talue= mittausalueen minimilämpötila	8,3
To = Ulkolämpötila =	1
Ti = sisälämpötila (mittaus 1,1m korkeudelta, keskeltä huonetilaa) =	19,5
Lämpötilaindeksi alueen minimilämpötilasta=	39

Kommentit: Ikkunassa tiiviste/karmivuoto. Korjausluokka 1

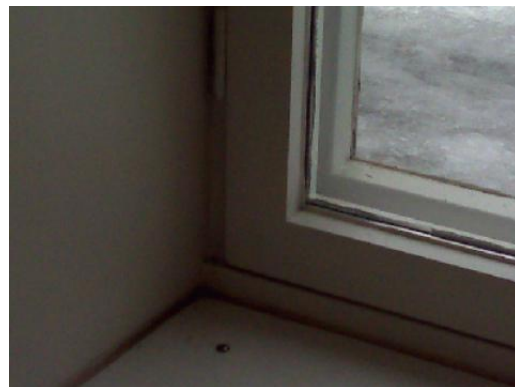
Kohde: Rajatorpan vanha koulu
Kuvausajankohta: 4.1.2013 12:22:31
Kuvauskohde: Pohjakerros luokka 2

Talve= mittausalueen minimilämpötila	7,0
To = Ulkolämpötila =	1
Ti = sisälämpötila (mittaus 1,1m korkeudelta, keskeltä huonetilaa) =	19,5
Lämpötilaindeksi alueen minimilämpötilasta=	32

Kommentit: Ikkunassa tiiviste/karmivuoto. Korjausluokka 1

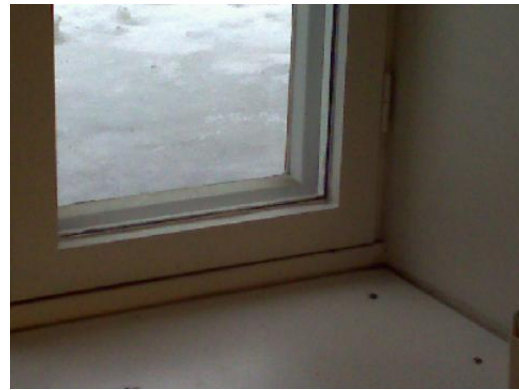
Kuvauskohde: Pohjakerros luokka 2

Talue= mittausalueen minimilämpötila	7,2
To = Ulkolämpötila =	1
Ti = sisälämpötila (mittaus 1,1m korkeudelta, keskeltä huonetilaa) =	19,5
Lämpötilaindeksi alueen minimilämpötilasta=	34

Kommentit: Ikkunassa tiiviste/karmivuoto. Korjausluokka 1

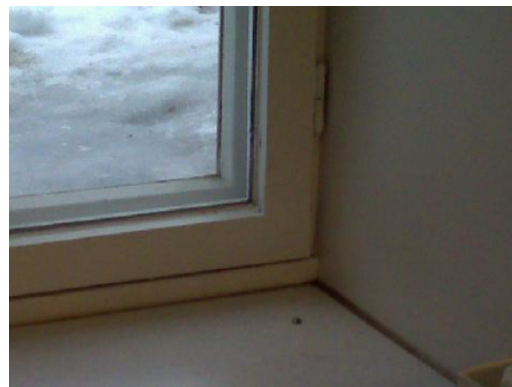
Kohde: Rajatorpan vanha koulu
Kuvasajankohta: 4.1.2013 12:23:43
Kuvaskohte: Pohjakerros luokka 2

Talue= mittausalueen minimilämpötila	6,9
To = Ulkolämpötila =	1
Ti = sisälämpötila (mittaus 1,1m korkeudelta, keskeltä huonetilaa) =	19,5
Lämpötilaindeksi alueen minimilämpötilasta=	32

Kommentit: Ikkunassa tiiviste/karmivuoto. Korjausluokka 1

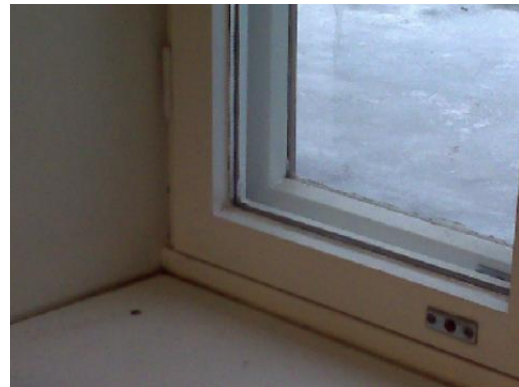
Kohde: Rajatorpan vanha koulu
Kuvausajankohta: 4.1.2013 12:23:54
Kuvauskohde: Pohjakerros luokka 2

Talue= mittausalueen minimilämpötila	8,8
To = Ulkolämpötila =	1
Ti = sisälämpötila (mittaus 1,1m korkeudelta, keskeltä huonetilaa) =	19,5
Lämpötilaindeksi alueen minimilämpötilasta=	42

Kommentit: Ikkunassa tiiviste/karmivuoto. Korjausluokka 1

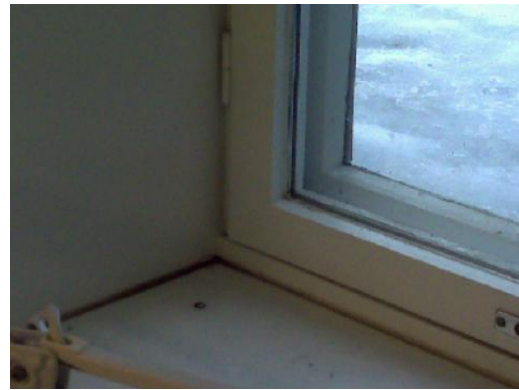
Kuvauskohde: Pohjakerros luokka 2

Talue= mittausalueen minimilämpötila	7,1
To = Ulkolämpötila =	1
Ti = sisälämpötila (mittaus 1,1m korkeudelta, keskeltä huonetilaa) =	19,5
Lämpötilaindeksi alueen minimilämpötilasta=	33

Kommentit: Ikkunassa tiiviste/karmivuoto. Korjausluokka 1

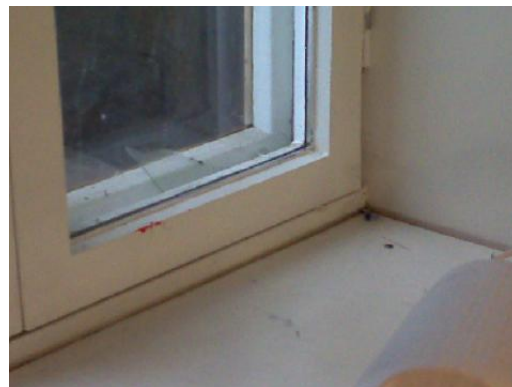
Kuvauskohde: Pohjakerros luokka 2

Talve= mittausalueen minimilämpötila	9,5
To = Ulkolämpötila =	1
Ti = sisälämpötila (mittaus 1,1m korkeudelta, keskeltä huonetilaa) =	19,5
Lämpötilaindeksi alueen minimilämpötilasta=	46

Kommentit: Ikkunassa tiiviste/karmivuoto. Korjausluokka 1

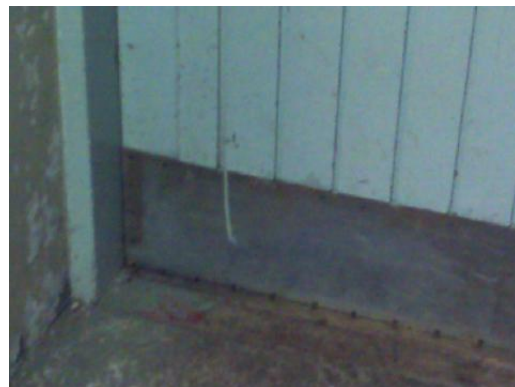
Kohde: Rajatorpan vanha koulu
Kuvausajankohta: 4.1.2013 12:26:18
Kuvauskohde: Pohjakerros luokka 2

Talue= mittausalueen minimilämpötila	2,4
To = Ulkolämpötila =	1
Ti = sisälämpötila (mittaus 1,1m korkeudelta, keskeltä huonetilaa) =	19,5
Lämpötilaindeksi alueen minimilämpötilasta=	8

Kommentit: Ulko-ovessa tiivistevuoto. Korjausluokka 1

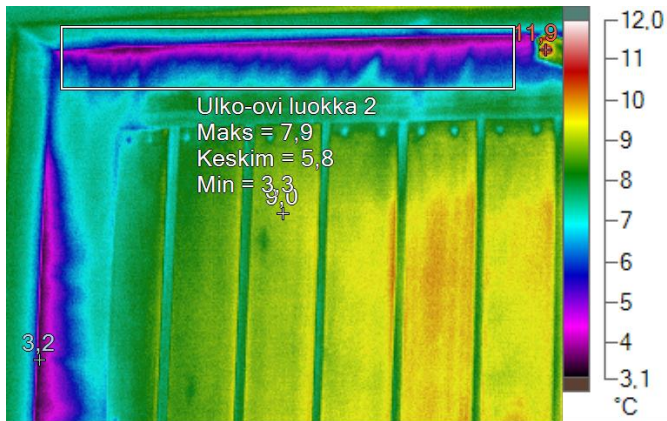
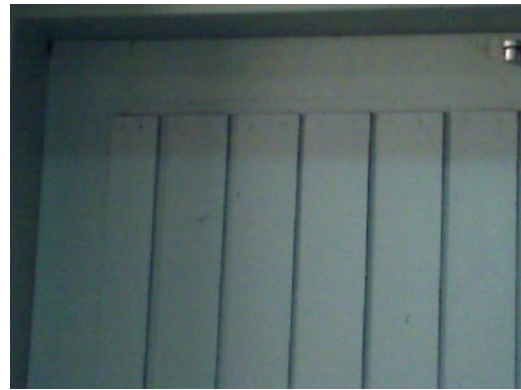
Kuvauskohde: Pohjakerros luokka 2

Talue= mittausalueen minimilämpötila	3,2
To = Ulkolämpötila =	1
Ti = sisälämpötila (mittaus 1,1m korkeudelta, keskeltä huonetilaa) =	19,5
Lämpötilaindeksi alueen minimilämpötilasta=	12

Kommentit: Ulko-ovessa tiivistevuoto. Korjausluokka 1

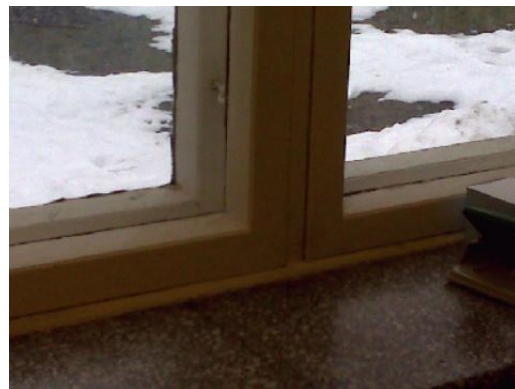
Kuvauskohde: I – krs luokka 3

Talve= mittausalueen minimilämpötilä	9,8
To = Ulkolämpötilä =	1
Ti = sisälämpötilä (mittaus 1,1m korkeudelta, keskeltä huonetilaa) =	20,0
Lämpötilaindeksi alueen minimilämpötilasta=	46

Kommentit: Luokan oikean puoleisessa ikkunassa tiivistevuotoa. Korjausluokka 1

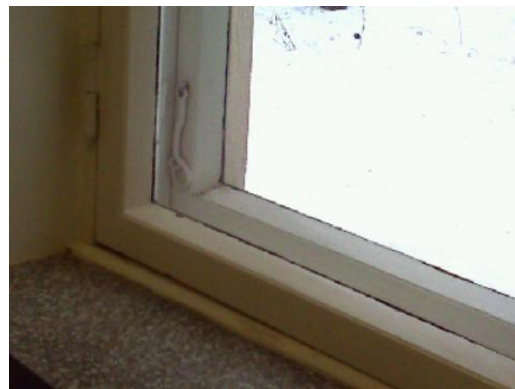
Kuvauskohde: I – krs luokka 3

Talue= mittausalueen minimilämpötila	9,5
To = Ulkolämpötila =	1
Ti = sisälämpötila (mittaus 1,1m korkeudelta, keskeltä huonetilaa) =	20,0
Lämpötilaindeksi alueen minimilämpötilasta=	45

Kommentit: Luokan vasemman puoleisessa ikkunassa tiivistevuotoa. Korjausluokka 1 - 2

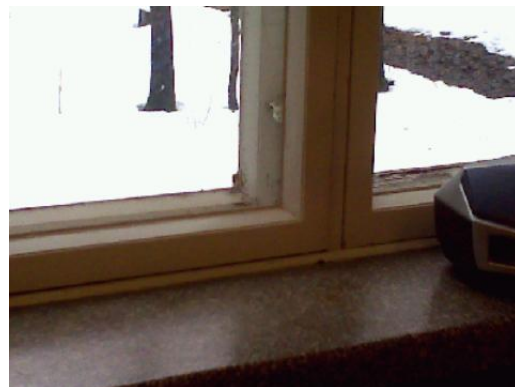
Kuvauskohde: I – krs luokka 2

Talue= mittausalueen minimilämpötila	9,8
To = Ulkolämpötila =	1
Ti = sisälämpötila (mittaus 1,1m korkeudelta, keskeltä huonetilaa) =	19,5
Lämpötilaindeksi alueen minimilämpötilasta=	48

Kommentit: Luokan oikean puoleisessa ikkunassa tiivistevuotoa. Korjausluokka 1 - 2

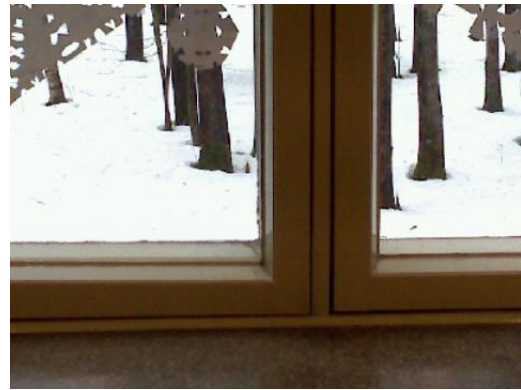
Kuvauskohde: I – krs luokka 2

Talue= mittausalueen minimilämpötila	9,7
To = Ulkolämpötila =	1
Ti = sisälämpötila (mittaus 1,1m korkeudelta, keskeltä huonetilaa) =	19,5
Lämpötilaindeksi alueen minimilämpötilasta=	47

Kommentit: Luokan vasemman puoleisessa ikkunassa tiivistevuotoa. Korjausluokka 1 - 2

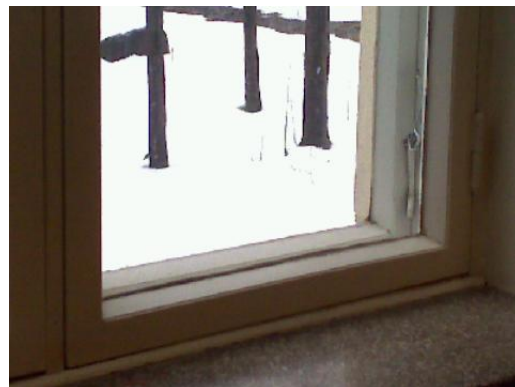
Kuvauskohde: I – krs luokka 1

Talve= mittausalueen minimilämpötila	9,0
To = Ulkolämpötila =	1
Ti = sisälämpötila (mittaus 1,1m korkeudelta, keskeltä huonetilaa) =	19,5
Lämpötilaindeksi alueen minimilämpötilasta=	43

Kommentit: Luokan oikean puoleisessa ikkunassa tiivistevuotoa. Korjausluokka 1 - 2
