Per Andersson
Vantaan Tilakeskus, Hankepalvelut, Rakennuttaminen

17.10.2007

Tässä hieman tietoa mitä havaittiin Riihipellon päiväkodissa tarkastuskäynnin aikana.

KIINTEISTÖSSÄ TEHTYJÄ HAVAINTOJA VALOKUVINA

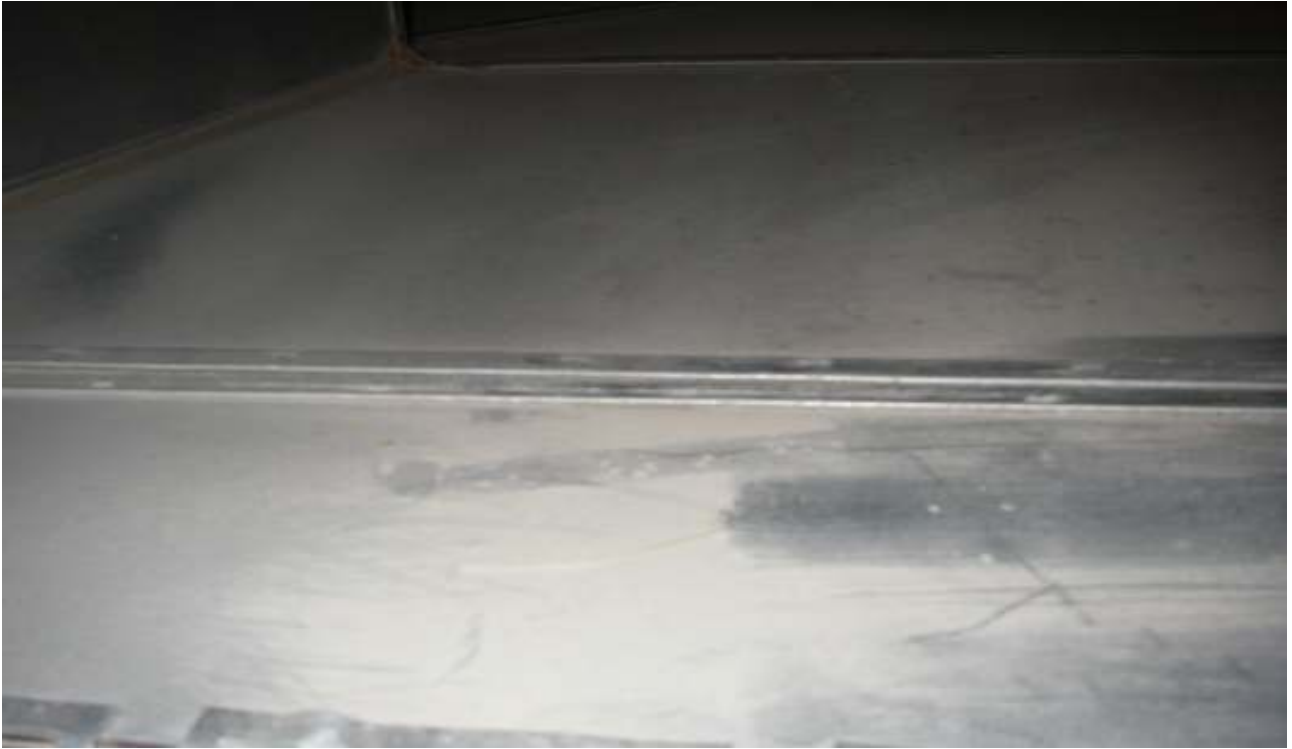
Rakennuksen tulo- ja poistoilmakanavat ovat hieman pölyiset ja kaipaavat nuohousta jo lähivuosien aikana (**kuva 1-2**). Lisäksi tuloilmakoneiden kammioissa on hieman pölykertymää ja koneiden lämpöpattereissa on hieman roskaa. Koneet tulee puhdistaa seuraavan huollon yhteydessä. Tarkastetut tuloilmaelimet olivat puhtaita ja toimivia, mutta tuloilman pääte-elimissä ja osin tarkastetuissa tasauslaatikoissa oli villapintaeristettä. Villapintaiset tasauslaatikot ja pääte-elimet tulee käsitellä suoja-aineella nuohouksen yhteydessä.

KUVA 1. Poistoilmakanavissa on hieman pölykertymää.

- Päiväkodissa tulisi suorittaa perusteellinen siivous, jossa käydään läpi valaisimien päälliset, verkkokatot ja hyllytasot sekä seinäpinnat.
- Lisäksi samassa yhteydessä tulisi suorittaa ilmastointikanavien ja pääte-elimien puhdistus sekä ilmastoinnin tasapainotus.
- Seinä- ja kattosaumojen tiivistys.
- Kiinteistövalvontalaitteiden tarkastus ja huolto.
- Alapohjatilaan johtavien luukkujen tiivistys ja alapohjatilaan poistopuhaltimen asennus.

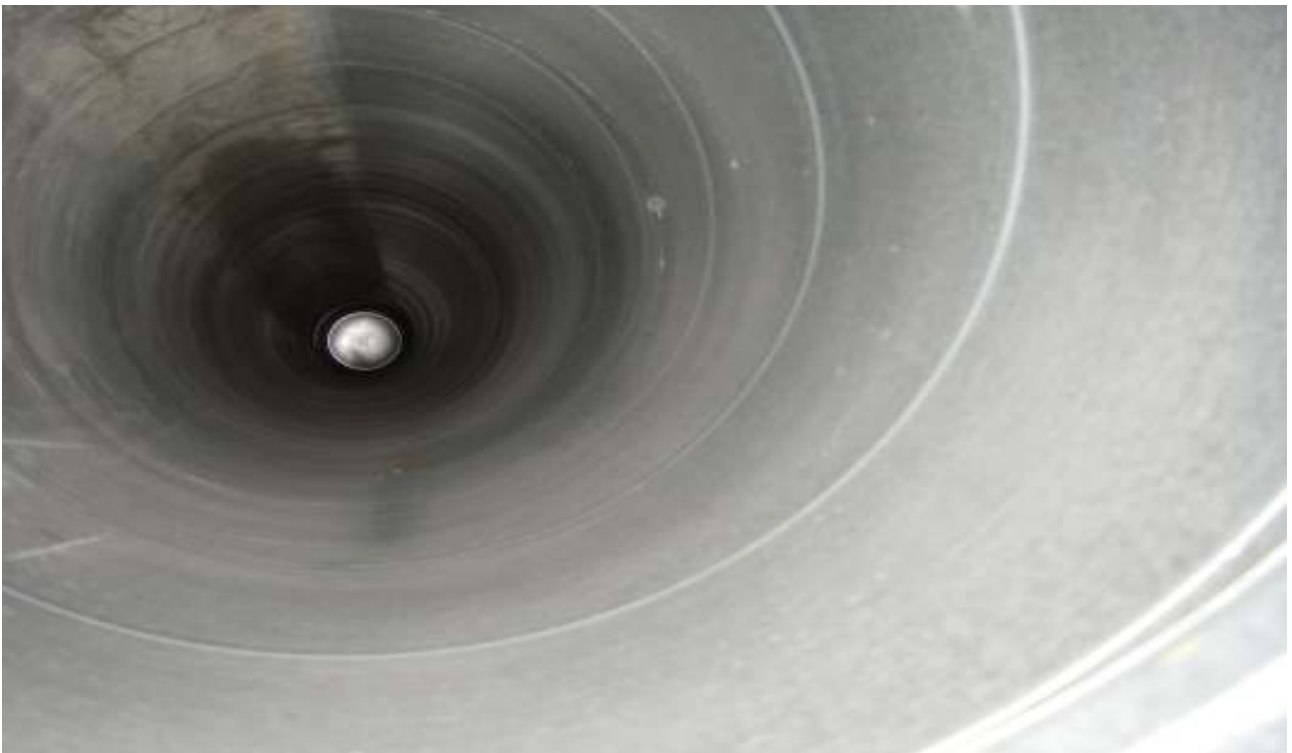
KUVA 2. Yleiskuva tuloilmakanavasta.

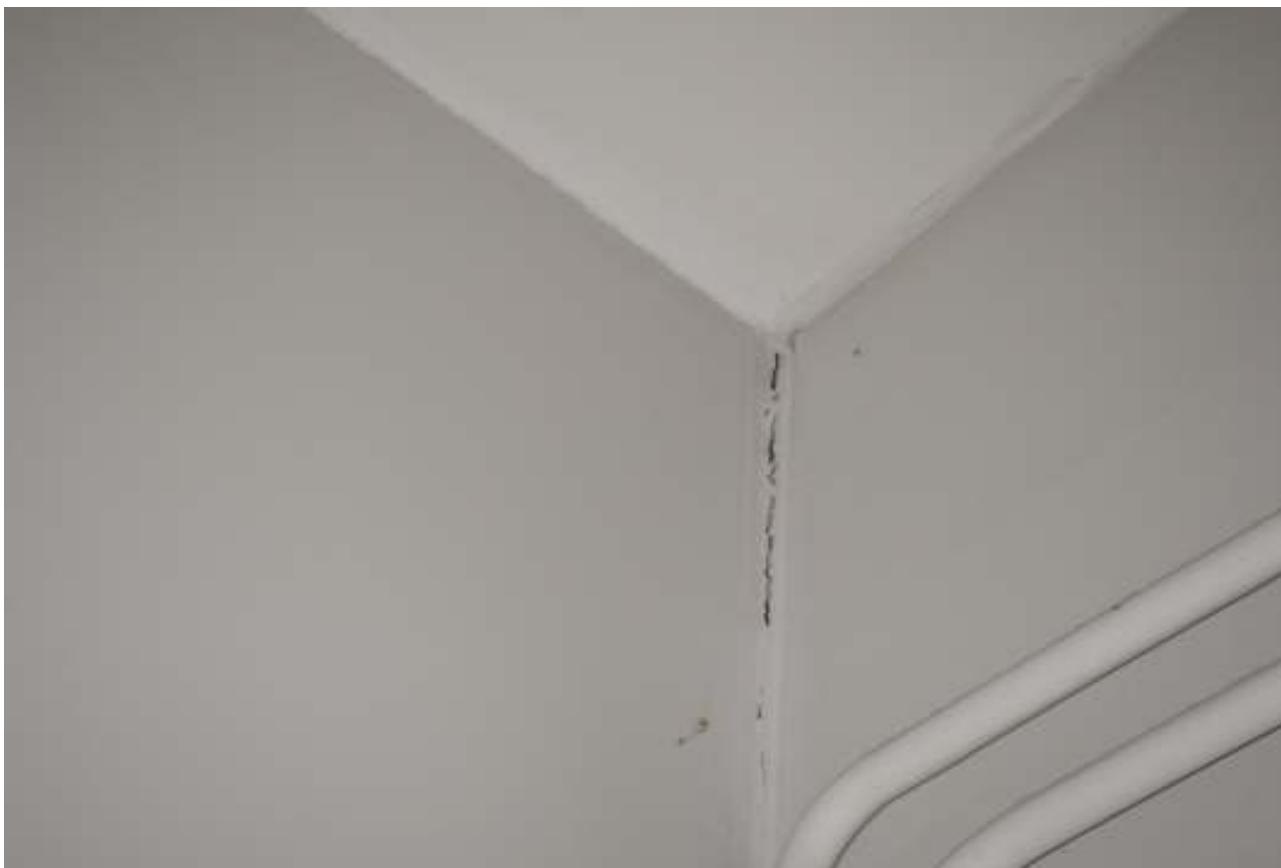
Päiväkodissa havaittiin rakenteiden liikkumista melko paljon, koska seinien ja kattojen saumoissa oli suuria rakoja (kuva 3-4). Saumat tulisi tiivistää.

KUVA 3. Seinä- ja kattorakenteiden saumoissa on halkeamia.

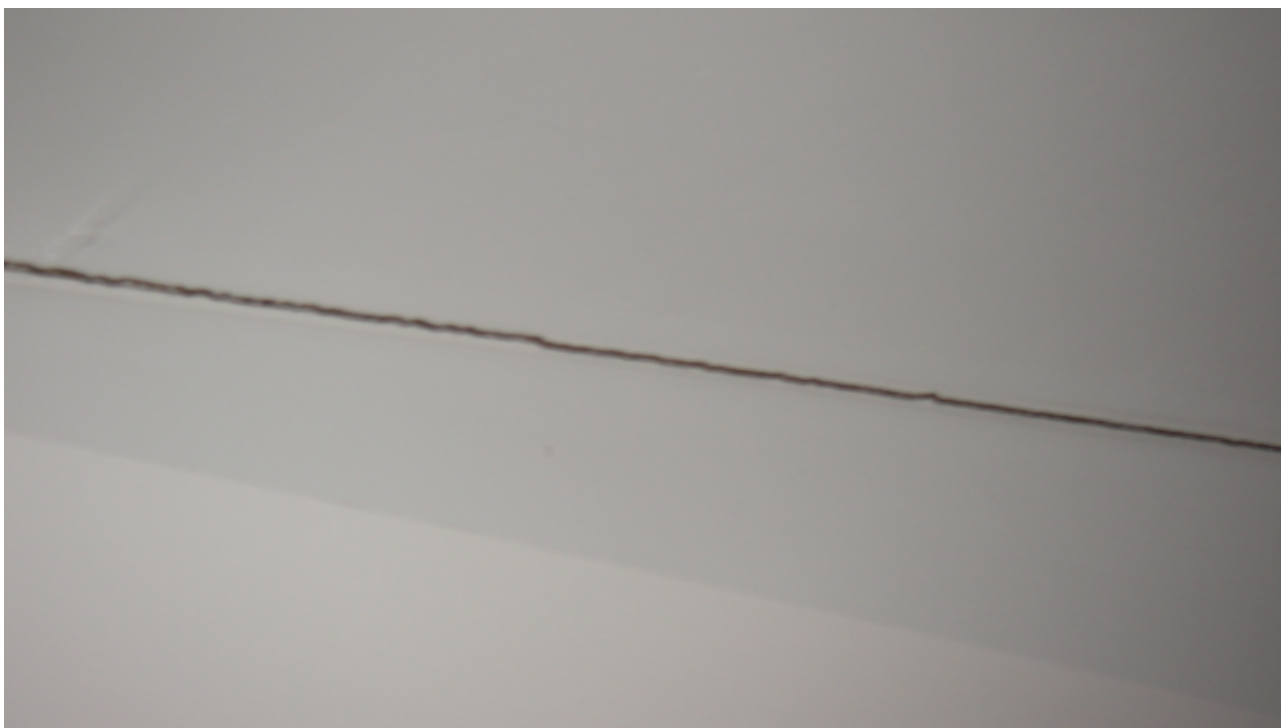
KUVA 4. Seinä- ja kattorakenteiden saumoissa on halkeamia.

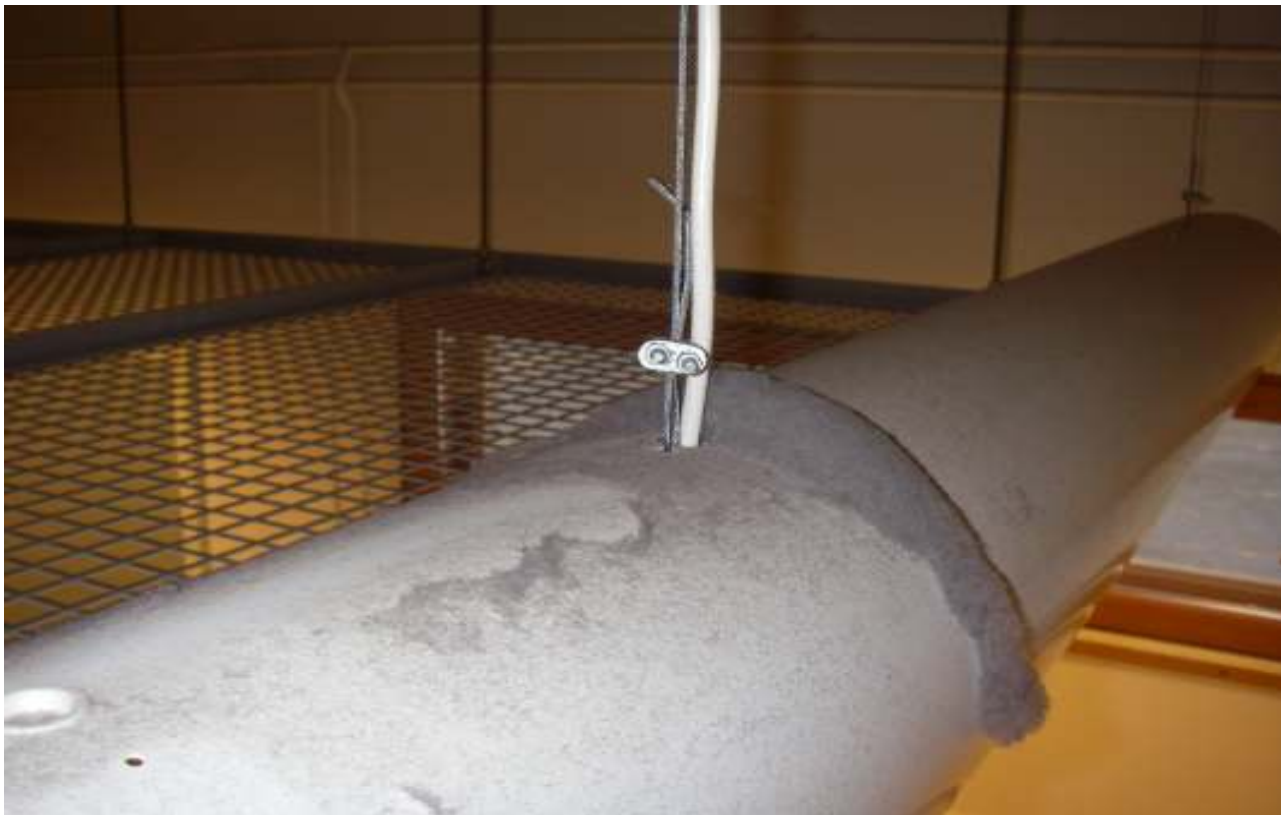
Päiväkodin lamppujen päällä ja ns. verkkokatoissa on melko paljon pölykertymää (kuva 5-6). Henkilökunnan mukaan laitoshuoltajat siivoavat useasti, mutta silti pölyä esiintyy melko paljon. Päiväkodin lattiat ovat pääosin linoleumi muovilattioita, joita ei ole henkilökunnan mukaan vahattu. Lattioiden märkäpesun jälkeen lattioista lähtee pistävä haju, joka saattaa johtua siitä, kun pesuvesi imeytyy maton läpi betonilattiaan. Lattioiden vahauksesta tulisi ottaa selvää, koska osalle linoleumi- ja muovilattioista suositellaan vahausta, osalle ei. Mikäli lattiat voidaan vahata ne tulisi vahata ensitilassa, koska se edesauttaisi niiden siivouksessa ja edesauttaisi poistamaan päiväkodissa esiintyvää pölyhaittaa ja lattiapintojen puhtaanapito on helpompaa.

Kuva 5. Lamppujen päällä on melko paljon pölykertymää.

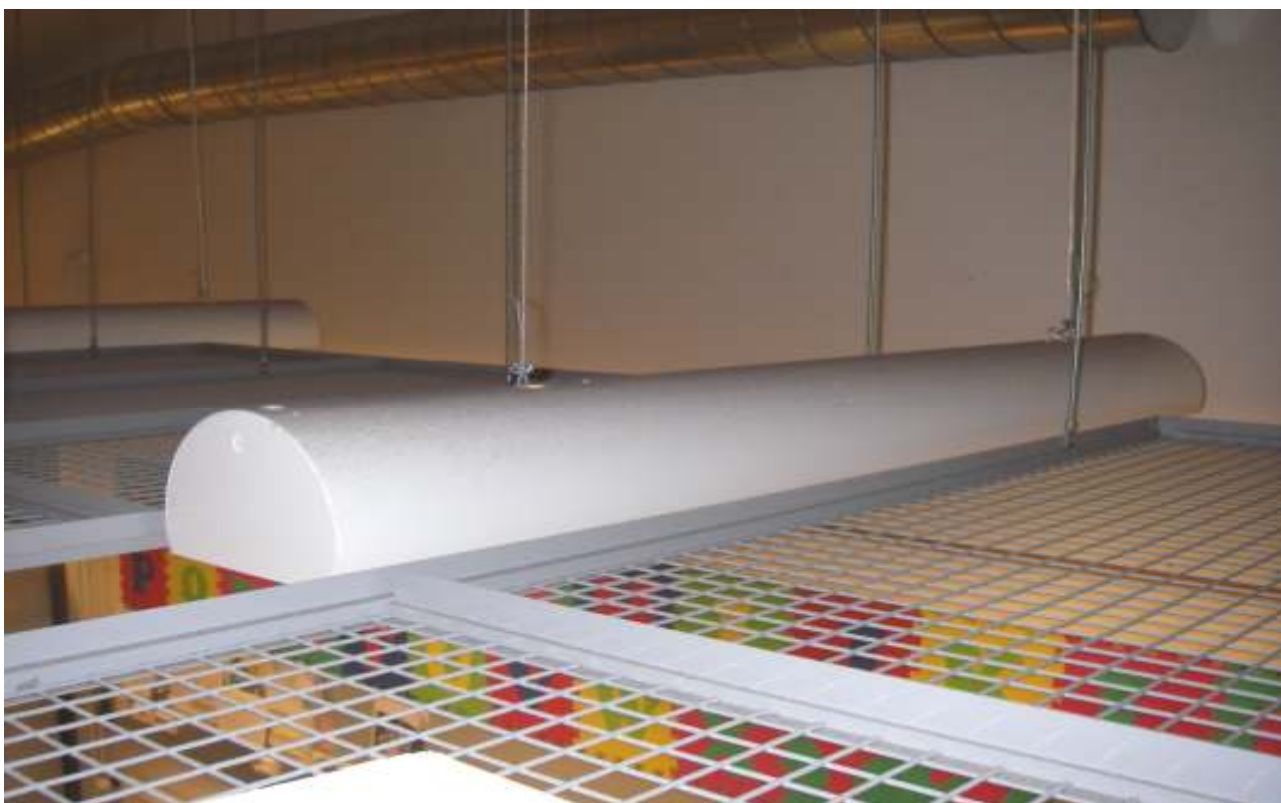
Kuva 6. Lamppujen päällä on pölykertymää.
