Vantaan kaupunki, tilakeskus
Timo Sippola
Kielotie 13
01300 Vantaa

SELVITYS SOTUNGIN KOULUN PUTKIKANAALIN JA KÄYTÄVÄTILAN ILMANVAIHDOSTA

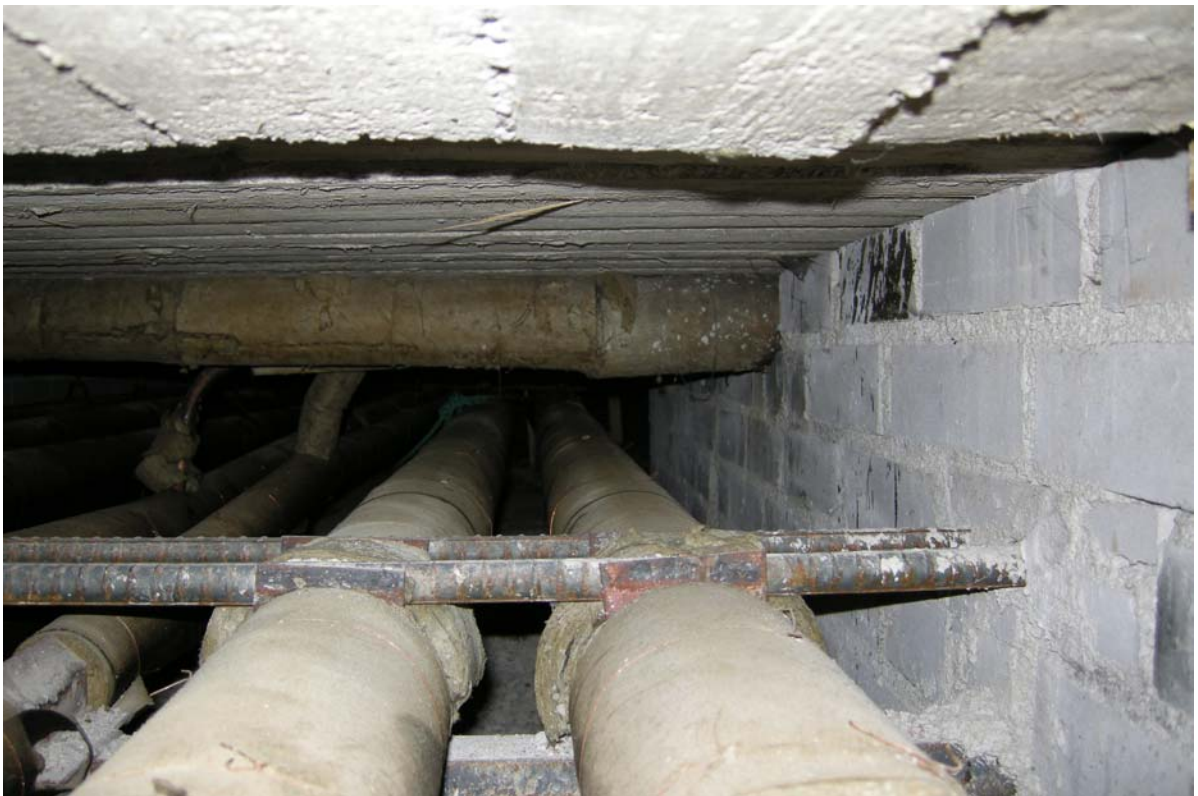
Liikuntasalin alustatilan ja puku-, ja pesuhuoneiden käytävätilan lattiassa on putkikanaali. Kanaali jatkuu lähes koko koulun läpi. Kanaalissa on vanhoja eristettyjä putkia ja maa-ainesta sekä muuta rakennusaikaista materiaalia ja laudoituksia. Kanaalin lattialuukkujen kautta ilmaa pääsee putkikanaalista käytävätilaan. Putkikanaalia ei ole alipaineistettu.

Kuva putkikanaalin putkista ja rakenteista.

Putkikanaali alipaineistetaan asentamalla puhallin vesikatolle ja liittämällä siihen Ø160 kanava joka suunnitellaan lämmönjakuhuoneen kautta putkikanaaliin. Puhaltimen tulee käydä koko ajan.

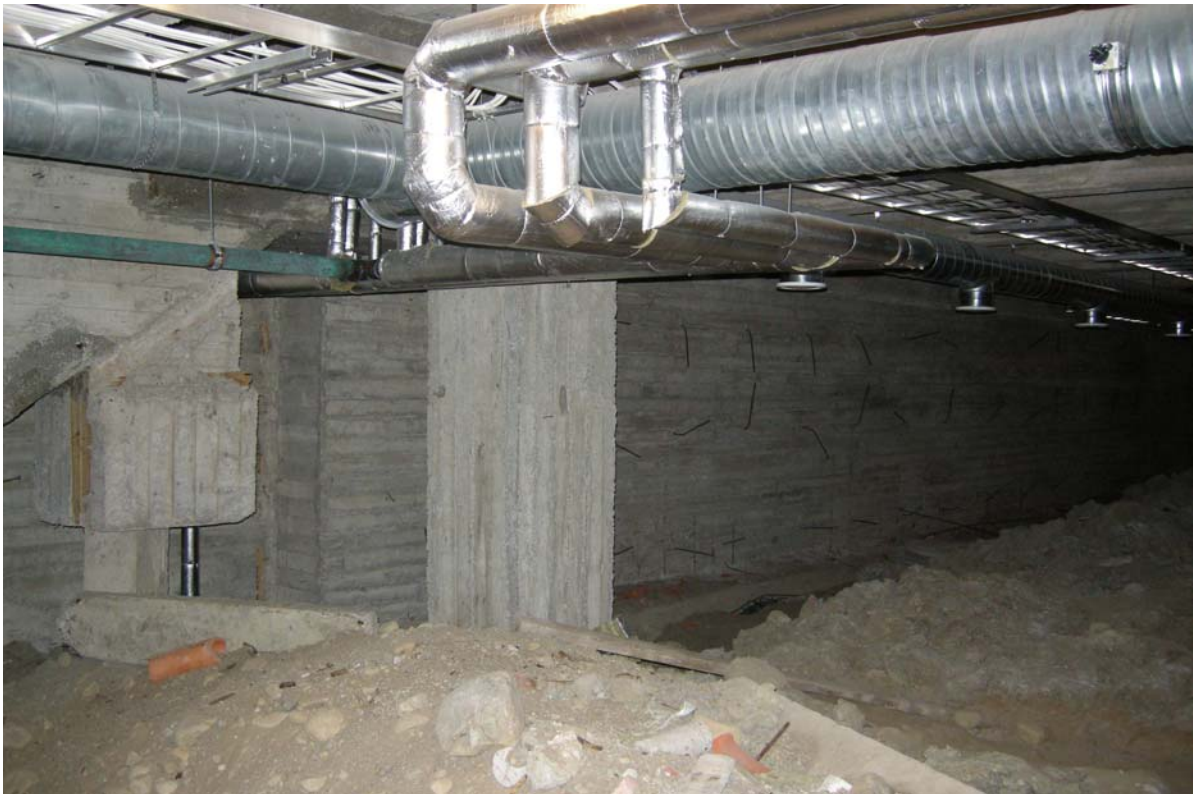
Liikuntasalin alustatilasta ilmavirta liikkuu oviraosta käytävään päin. Alustatilassa on maa-ainesta ja osittain hajun siirtyminen käytävätilaan saattaa johtua kostean maa-aineksen synnyttämästä hajusta ja käytävän alipaineisuudesta.

Alustatilan korvausilma on riittämätön rakennettua alustatilan poistoa varten. Alustatilan poistokanavan runko-osasta mitattu ilmavirta on n. 500 l/s. Suunnitelmissa 330 l/s. Mittaustilanteessa huippuimuri oli teholla 1/1. Alustatilan korvausilmaputkia on suunnitelmissa 5 kpl Ø150, mutta korvausilmaputkia ei löydetty. Arvio on että ne ovat jääneet laajennusosan alle eikä niitä ole johdettu ulkoilmaan.

Kuva liikuntasalin alustatilasta.

Liikuntasalin alustatilaan asennetaan kanavapuhallin tuomaan korvausilmaa ja se kanavoidaan ulkoilmaan suunnitelmien mukaisesti. Kanavapuhaltimen tulee olla kaksi nopeus käyttö ja sen tulee käydä rinnan liikuntasalin alustatilan huippuimurin kanssa.

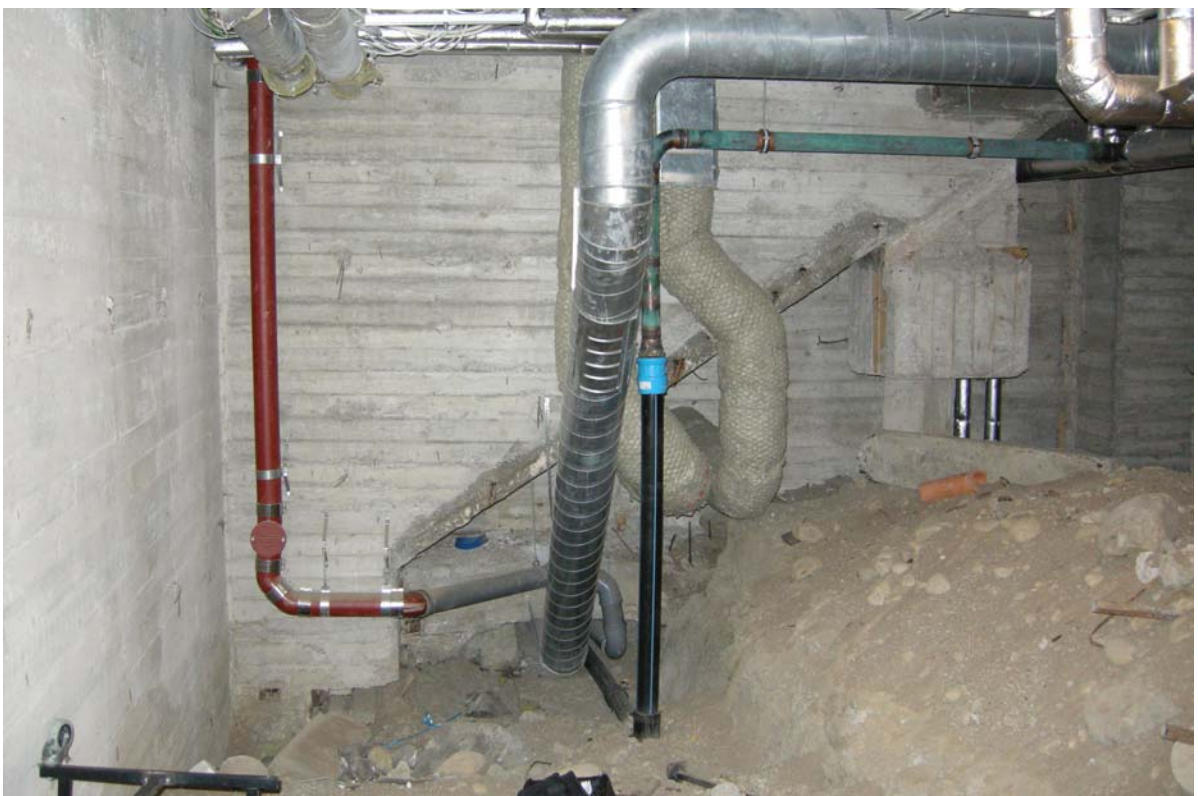
Kuva liikuntasalin alustatilasta.
