Kohde Tuomelan koulu, lisärakennuksen alapohjaselvitys 17.01.2011
Ainontie 44, 01630 VANTAA

Alapohjaselvitys RA Unto Kovanen/ ASB Consult Oy

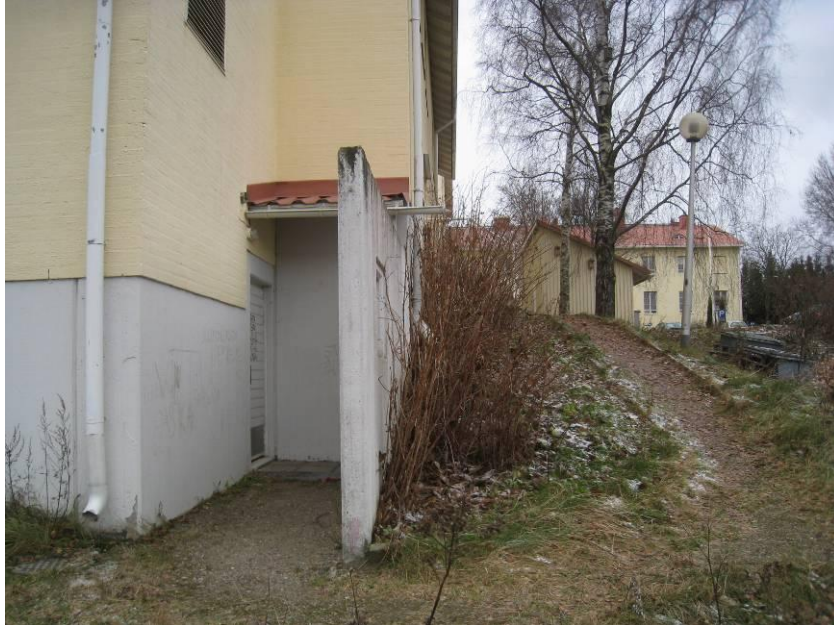
KUVA 1 Lisärakennus IV-konehuoneen kulmalta

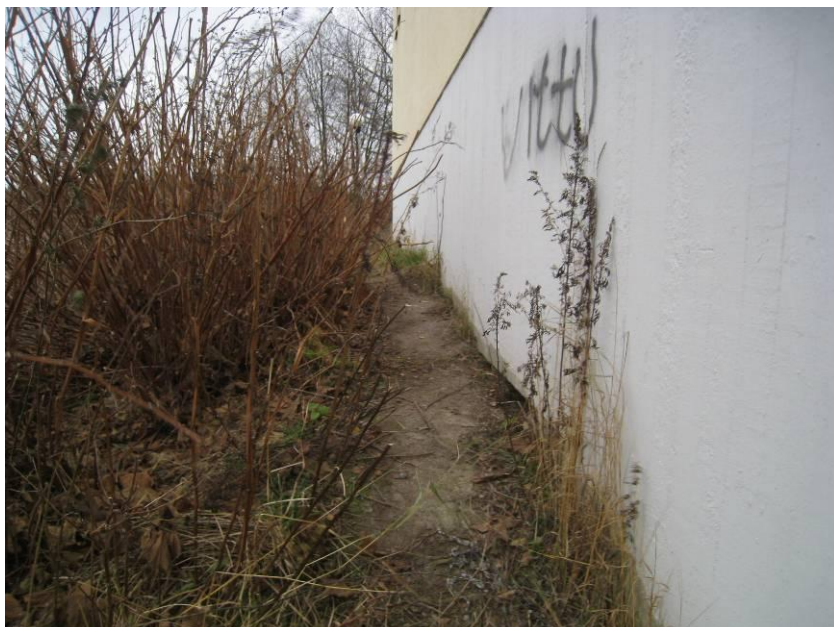
KUVA 2 Lisärakennuksen näyttämöpäätyä, maa on vajonnut sokkelivierellä

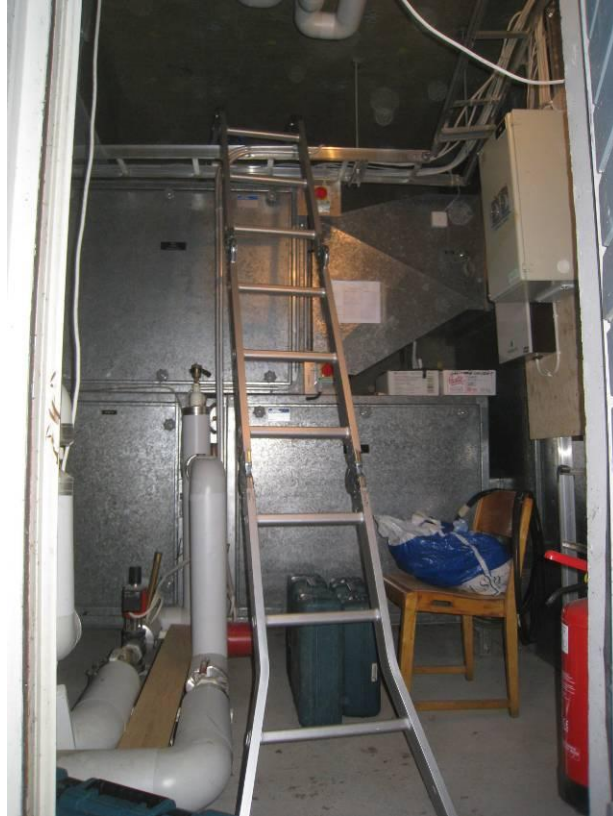
KUVA 3 IV-konehuone, jonka takaseinälle tehtiin tutkimusavaus kantavaan betoniseinään IV-koneiden yläpuolelle tikkaiden kohdalle.

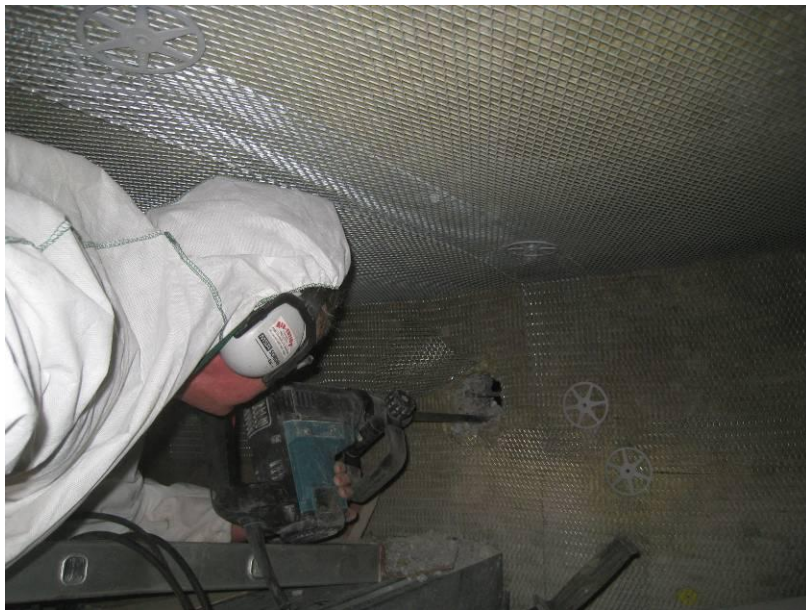
KUVA 4 Tutkimusavauksen teko käynnissä. Avauskohdalla oli rautoitteita.

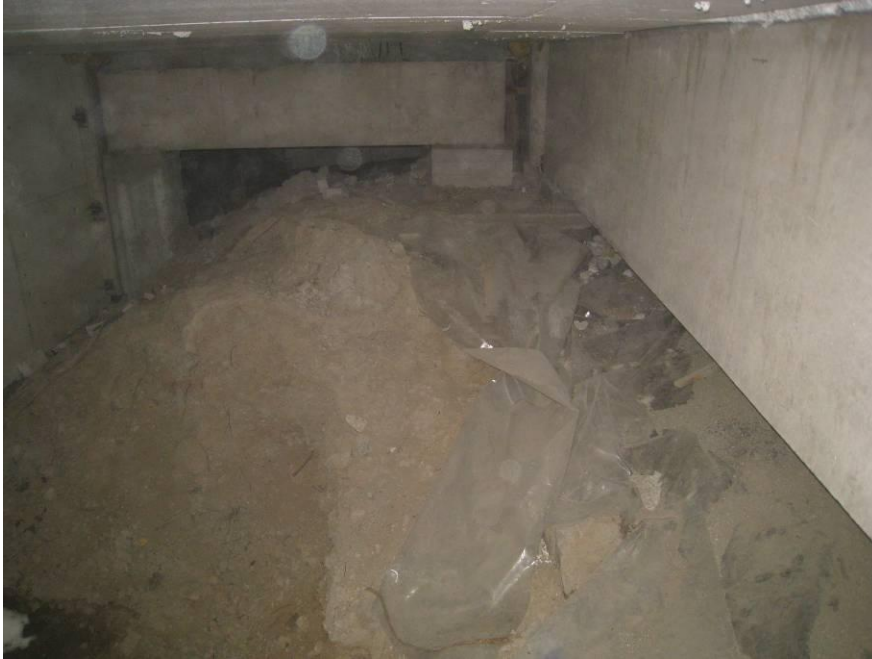
KUVA 5 Kuvaussuunta näyttämön alapuolelle. Alapohjan ontelolaatan alapinnassa on styrox-eriste. Perällä on palkki, jonka ali pääsee ryömimään.

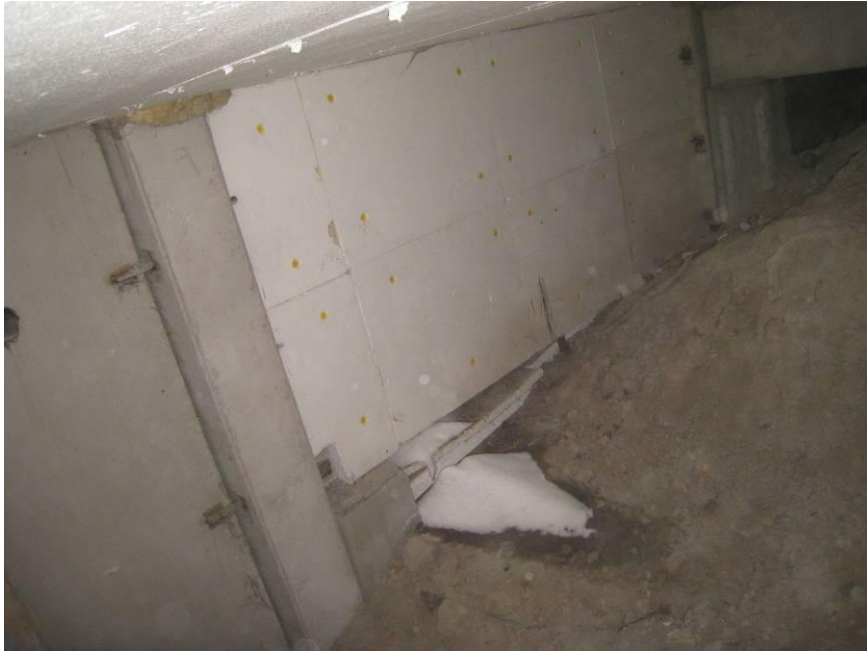
KUVA 6 Näyttämön päätyseinän maanpinnan vajoaman kohdalta on tuiskunnut lunta. Perusmuurin alla on routasuojalevyt ja perusmuuria vasten on styrox-eriste. Tältä kohdin olisi mahdollista tehdä kulkuaukko sokkelin ali.

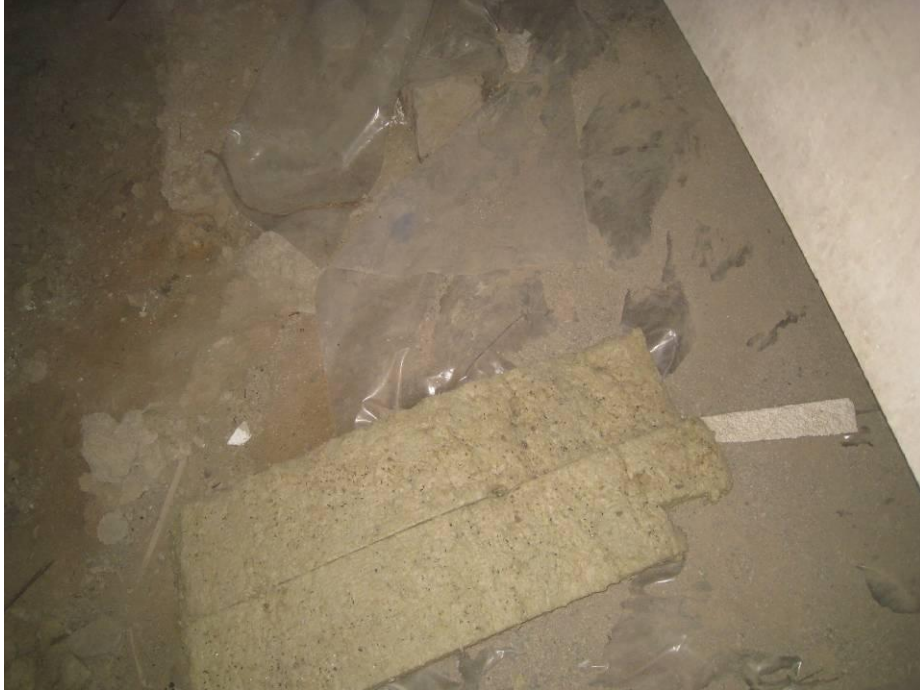
KUVA 7 IV-konehuoneen vieressä olevaa hienoa hiekkaa, jonka alla on muovikalvo. Maanpinnassa ei havaittu kasvustoa. Ontelotilan ilma ei vaikuttanut haisevan.
