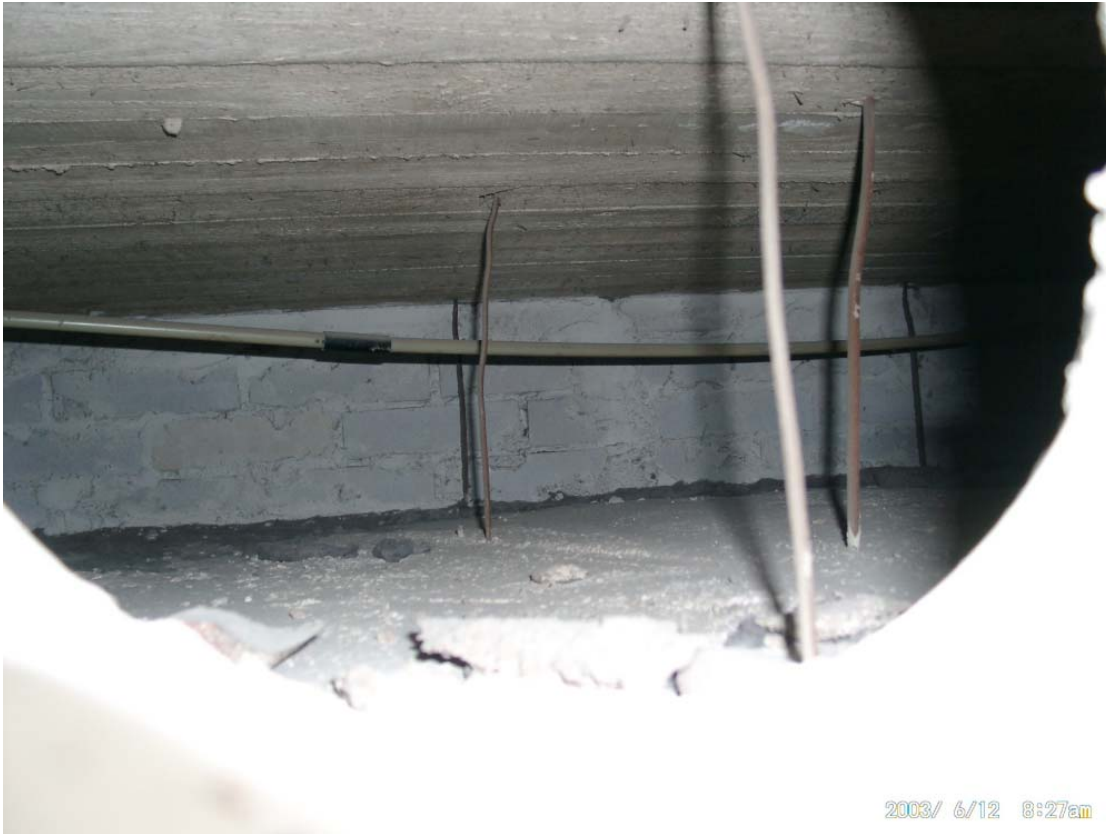
Kuva 1.IV-kanavissa oli roskaa ja pölyä. Kuva on otettu Voimistelusalin poistoventtiilistä. Huoneen 014 tuloilmakanavassa oli paljon roskaa, esim. hyönteisten raatoja.

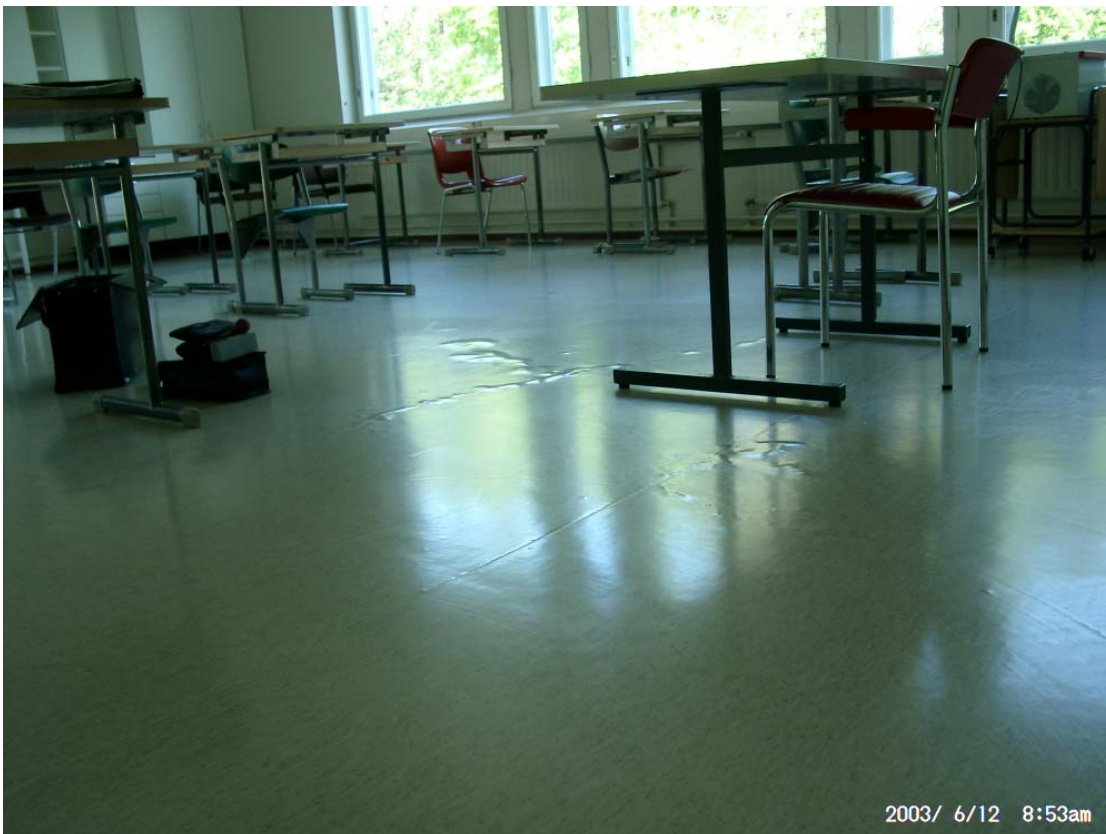
Kuva 2.Luonnonopin luokan lattian muovimatto oli irronnut lattiasta. Vaikutti sille kuin maton kopo kohdat noudattelisivat mahdollisia lattiassa olevia halkeamia.

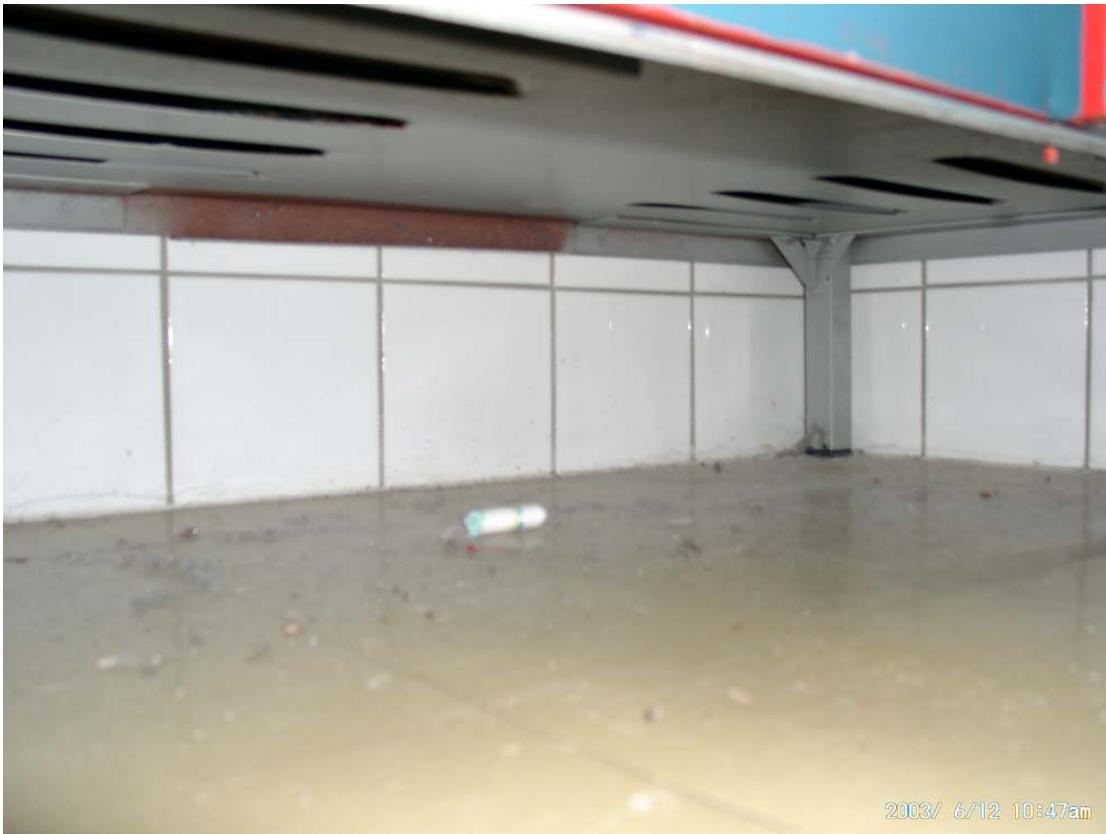
Kuva 3. Huoneessa 014 oli lattialla ja pelivälinelaatikoissa paljon pölyä.

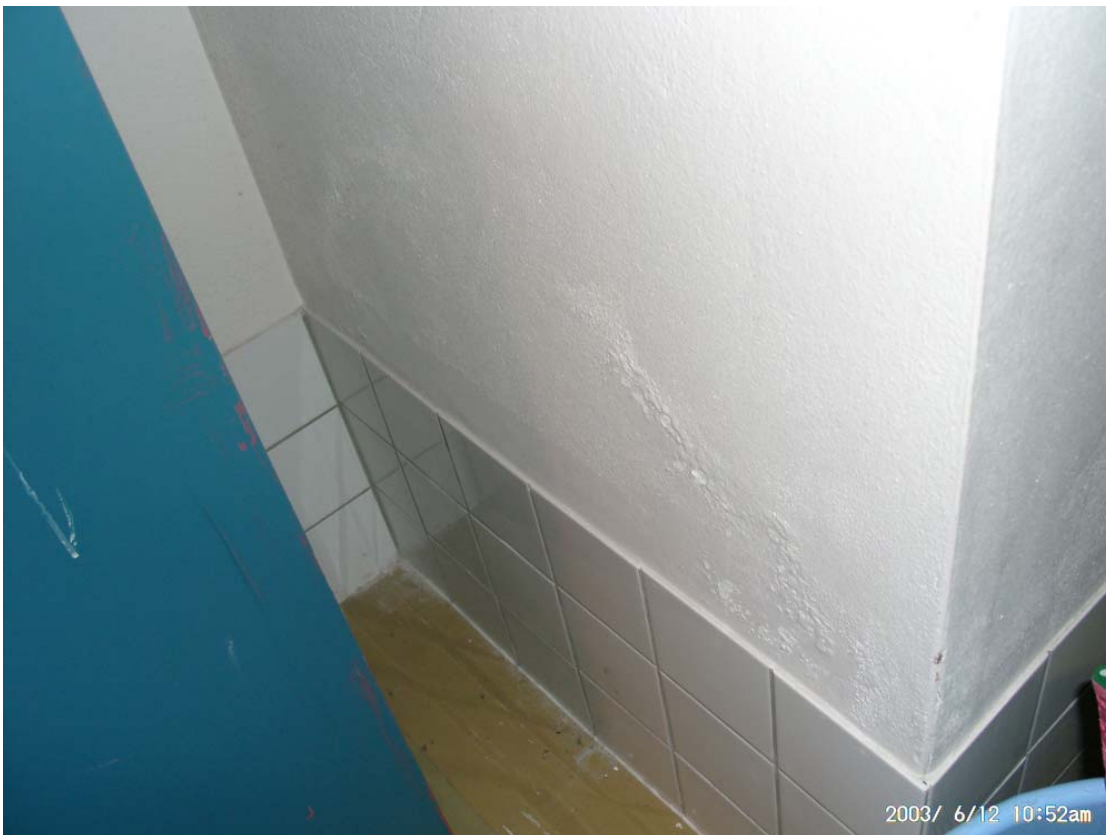
Kuva 4. Huoneessa 014 oli huoneessa olevan suihkuhuoneen vastaisesta seinästä maali kopo. Seinä oli ko. kohdasta kuiva, mutta seinän toisella puolella suihkuhuoneessa seinä oli alemmaa 1...3 laatan korkeuteen märkä.

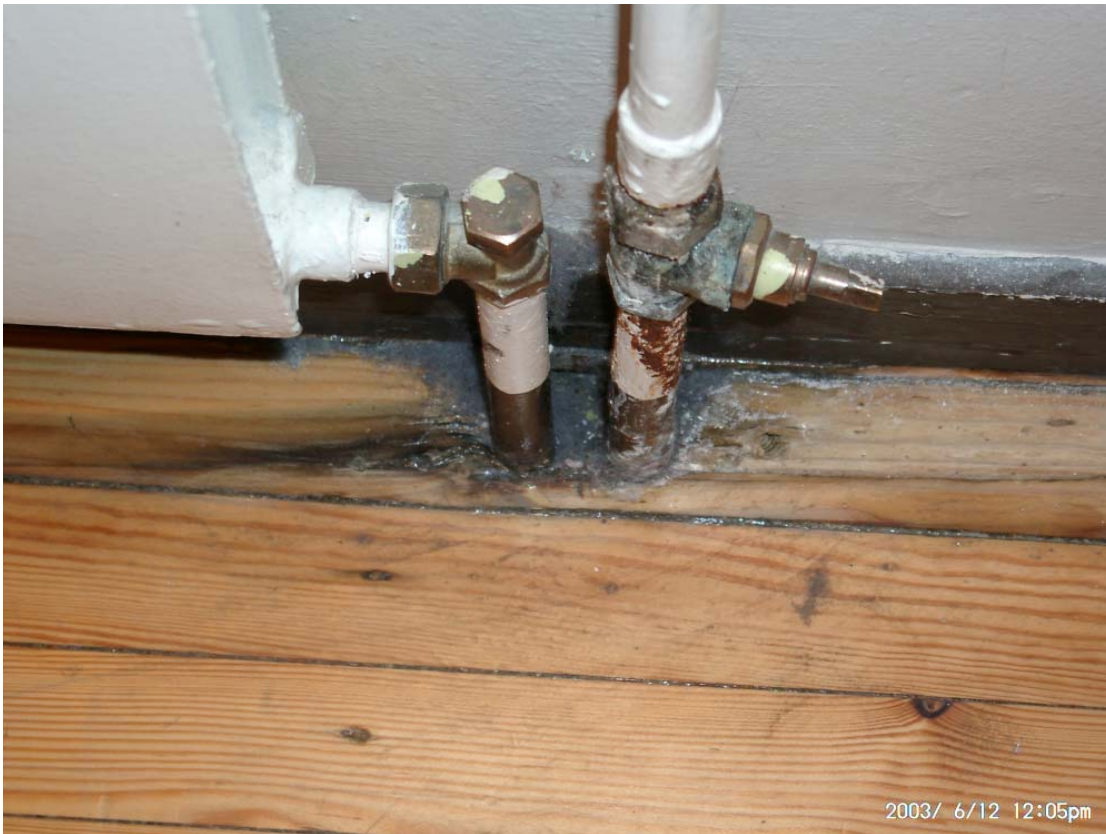
Kuva 5. Voimistelusalin lämmityspattereiden vesiputkien läpiviennit olivat luonnonopin luokan puoleisella seinällä 2/5 kohdasta märkiä, läpivientirei'istä tuli ilmaa saliin ja ilman tuoksu viittasi voimakkaasti mikrobikasvustoon. Kosteusjälkiä oli läpivientien ympärillä kummankin ikkunaseinän vierellä.
