Mittausraportti

Variston Koulu, Varistontie 1, Vantaa

Metropolia Ammattikorkeakoulu

Johdantoprojekti

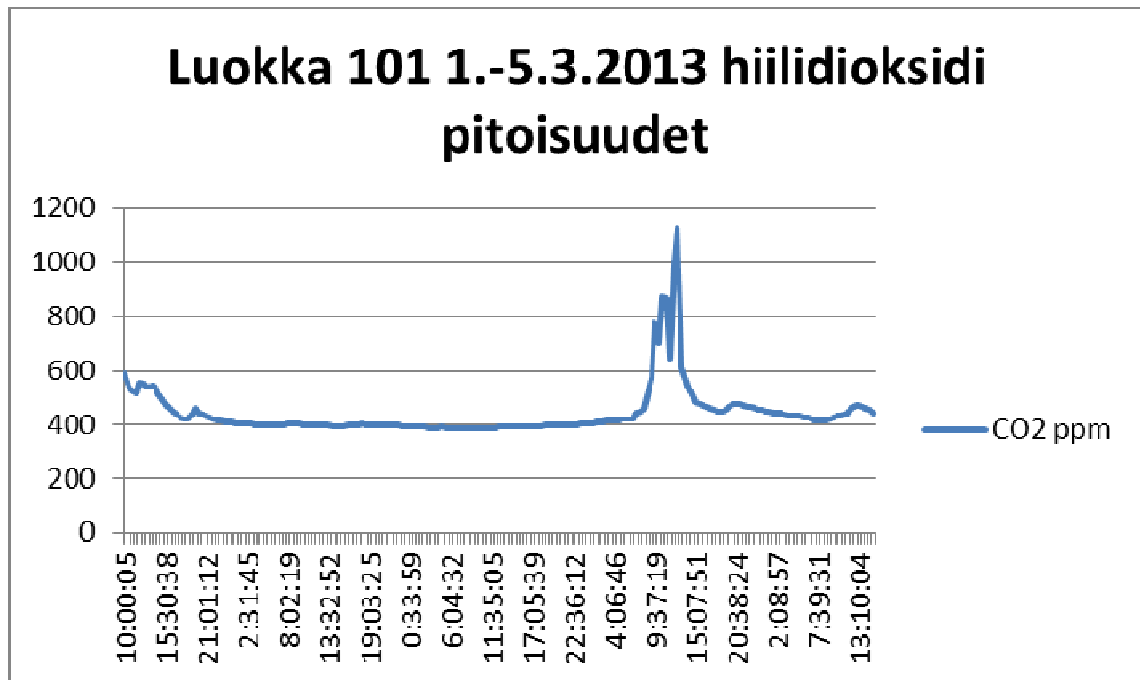
Kuva 1. Luokkahuoneen 101 Hiilidioksidi-arvot ajalta 1.3.2013 klo 10:00-5.3.2013 klo 15:00

Yllä olevassa diagrammissa (Liite 4) kuvaamme luokkahuoneen 101 hiilidioksidi pitoisuuksia. Aloitimme mittaukset 1.3.2013 klo 10:00. Hiilidioksidi pitoisuudet pysyvät normaaleina perjantain 1.3 oppituntien ajan. Vain pientä nousua on havaittavissa. Viikonlopun ajan hiilidioksidi määrissä ei ole poikkeamia. Maanantaina klo 09:00 eteenpäin pitoisuudet alkavat kohota nopeasti joka on havaittavissa diagrammissa. Luokkahuoneessa on ollut 8:45-13:00 välisenä aikana 14 henkilöä joka selittää korkeat hiilidioksidi pitoisuudet. Korkein pitoisuus mitattiin 12:00-13:00 välisenä aikana, jolloin pitoisuus nousi lähelle Sisäilmastoluokitus 2008 määrittelemää ilmanlaatuokituksen S3 tavoitearvon ylärajaa 1200ppm. Diagrammista on havaittavissa hiilidioksidi määrien nousu maanantaina, kun luokkahuoneessa on ollut opetusta useamman tunnin ajan putkeen. Tiistaina 5.3 luokkahuoneessa on ollut opetusta 11:15-12:15 ja tällöin luokassa on ollut myös 14 ihmistä. Tänä aikana pitoisuudet eivät ole lähteneet nousuun. Sisäilmastoluokitus 2008 määrittelemä laatuokituksen S1 tavoitearvon ylärajaa 750ppm toteutuu muutoin, paitsi tiistaina 4.5 9:30-13:00 välisenä aikana.

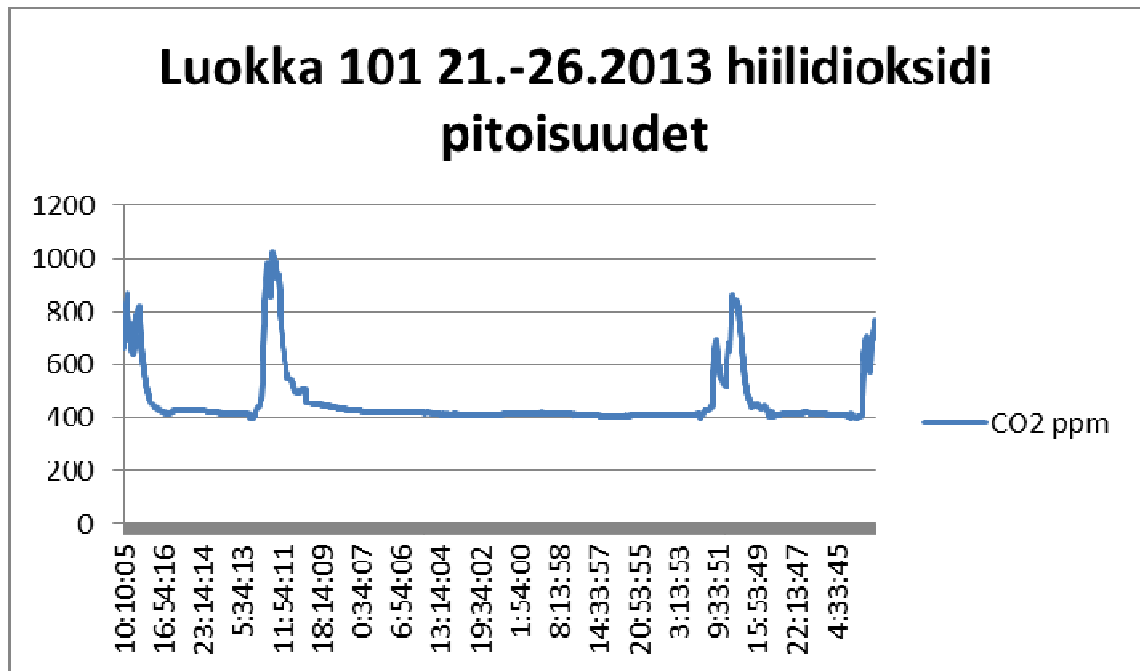
Kuva 2. Luokkahuoneen 101 Hiilidioksidi-arvot ajalta 21.3.2013 klo 10:00–26.3.2013 klo 11:00

Ensimmäisten ja toisten mittaustemme välillä koulun poistoilmasuodattimet vaihdettiin. Tämä on vaikuttanut ilmavaihdon parantumiseen ja sitä kautta myös alentanut hiilidioksidimääriä. Aloitimme mittaukset 21.3 klo 10:10, jolloin luokkahuoneessa oli opetus käynnissä. Hiilidioksidi pitoisuudet ovat olleet 21.3 koulupäivän ajan 700-800 ppm ja laskeneet välittömästi luokkahuoneen tyhjennyttyä lähelle 400 ppm). Perjantaina 22.3 luokkahuonetta on alettu käyttää klo 8:00 joka on nähtävissä pitoisuuksien nousussa. Korkeimmat arvot tältä päivältä ajoittuu 10:20-11:00 väliselle ajalle jolloin arvot ylittävät S1 luokituksen tavoitearvon ylärajan 750 ppm ollen korkeimmillaan hieman yli 1000 ppm. Viikonlopun ajan hiilidioksidi pitoisuudet ovat olleet alhaiset, noin 400 ppm ja jälleen maanantaina opetuksen alkaessa ovat nousseet 600-850ppm välille. Nämä pitoisuudet ylittävät hieman laatuluokituksen S1 asettamat tavoitearvot, mutta ovat hieman pienemmät kuin ensimmäisissä mittauksissa saadut arvot.

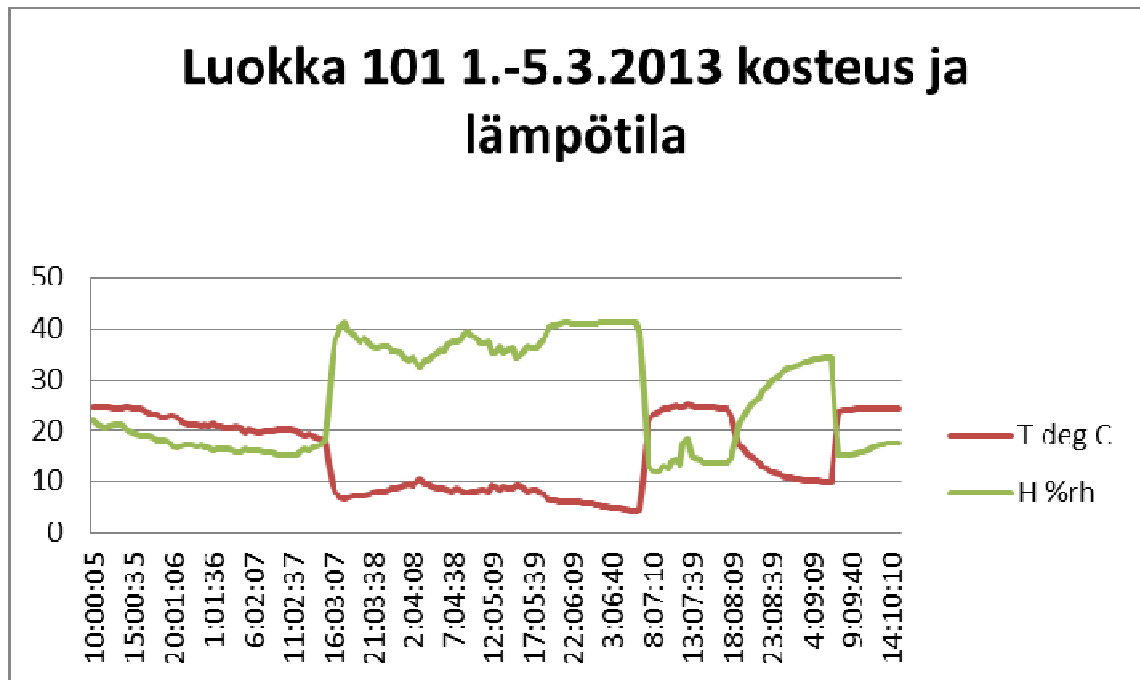
Kuva 3. Luokkahuoneen 101 lämpötila- ja kosteusarvot ajalta 1.3.2013 klo 10:00-5.3.2013 klo 15:00

Kuvat 3 ja 4 (Suurempina liitteissä 6,7) kuvaavat ensimmäisten ja toisten mittaustemme lämpötila ja kosteus arvoja luokkahuoneesta 101. Kuvien diagrammeista on havait-

tavissa lämpötilojen huomattava lasku yöaikoihin. Lämpötilojen lasku on aiheuttanut kosteuden nousun luokkahuoneessa.

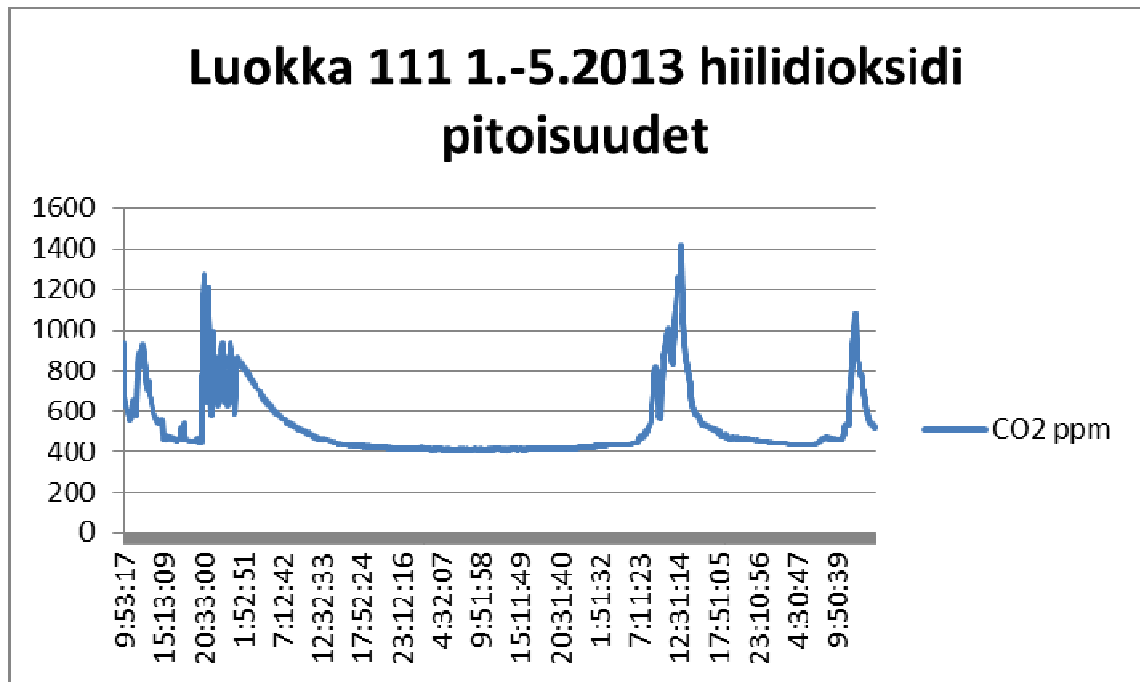
Kuva 6. Luokkahuoneen 111 Hiilidioksidi-arvot ajalta 1.-5.3.2013

Kuvan 6 diagrammi (Liite 9) kuvaa luokkahuoneen 111 hiilidioksidipitoisuuksia ajalta 1.3.2013-5.3.2013. Pitoisuuksissa on nähtävissä samankaltaisia korkeita piikkejä, kuin luokkahuoneen 101 vastaavan ajankohdan hiilidioksidi mittauksissa. Ensimmäinen huomattavampi nousu arvoissa on tapahtunut perjantaina 1.3 klo 11:50-13:00 välisenä aikana. Tällöin arvot ovat nousseet hieman yli laatuluokitus S1 määrittelemän tavoitearvon ylärajan 750 ppm. Perjantai iltana hiilidioksidi arvot ovat nousseet klo 20:40-21:30 välisenä aikana korkeaksi, jopa yli 1200 ppm. Saamiemme tietojen mukaan tähän aikaan tilassa ei ole ollut mitään toimintaa. Hiilidioksidi-arvot ovat pysytelleet viikonlopun ajan alhaisina ja alkaneet taas nousta maanantaina 4.3 klo 9:00 eteenpäin jolloin huoneessa on ollut kaksi ihmistä. maanantai aamuna 8:00-8:45 tilassa on työskennellyt yksi ihminen ja tällöin arvot ovat pysytelleet alhaisina. Tilassa on ollut 11:35-12:15 8 ihmistä, jona aikana hiilidioksidi arvot ovat nousseet todella nopeasti ja huomattavan korkeiksi ylittäen S3 tavoitearvon ylärajan 1200ppm. Korkeimmat arvot tältä ajalta ovat olleet jopa 1400 ppm.
